ผลการปฏิบัติตามมาตรการป้องกัน  
และแก้ไขผลกระทบสิ่งแวดล้อม

โครงการ ONYX PHAHONYOTHIN ตั้งอยู่เลขที่ 1505 ถนนพหลโยธิน แขวงสามเสนใน เขตพญาไท กรุงเทพมหานคร ดำเนินการโดย บริษัท แอสสิริ จำกัด (มหาชน) ปัจจุบันได้มีการโอนให้แก่นิติบุคคลอาคารชุด ออนิกซ์ พหลโยธิน เรียบร้อยแล้ว (แสดงดังเอกสารแนบ 2) โดยโครงการดังกล่าวได้ออกแบบให้มีลักษณะเป็น อาคารชุดพักอาศัย ขนาดความสูง 26 ชั้น ความสูง 88.75 เมตร ความสูงวัดถึงส่วนที่สูงที่สุด) จำนวน 1 อาคาร มี จำนวนห้องชุดพักอาศัยรวมทั้งสิ้น 620 ห้อง ขนาดพื้นที่โครงการ 3-2-77 ไร่ หรือ 5,908 ตารางเมตร จึงเข้าข่ายที่จะต้องจัดทำรายงานตามกฎหมายดังกล่าวโดยเจ้าของโครงการได้ว่าจ้าง บริษัท ไท-ไท วิศวกร จำกัด ซึ่งเป็นนิติบุคคลขึ้นทะเบียนเป็นผู้มีใบอนุญาตในการจัดทำรายงานฯ เป็นผู้ศึกษาและจัดทำรายงานการประเมินผลกระทบสิ่งแวดล้อมของโครงการ รวมไปถึงได้มีการนำเสนอรายงานฯ เข้าสู่กระบวนการพิจารณาของสำนักงานนโยบายและแผนทรัพยากรธรรมชาติและสิ่งแวดล้อม (สผ.) เป็นที่เรียบร้อยแล้ว โดยผลการพิจารณารายงานของ คณะกรรมการผู้ชำนาญการพิจารณารายงานฯ มีมติเห็นชอบรายงานฯ ตามหนังสือเลขที่ ทส 1009.5/1246 ลง วันที่ 3 กุมภาพันธ์ พ.ศ. 2554 ทั้งนี้ตามหนังสือฉบับดังกล่าวได้กำหนดให้ทางโครงการทำการติดตามตรวจสอบผลกระทบสิ่งแวดล้อม และรายงานผลการติดตามตรวจสอบผลกระทบสิ่งแวดล้อม เสนอต่อสำนักงานนโยบายและแผน

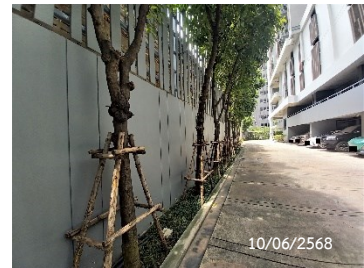
รั้วรอบโครงการ

1.1 สภาพภูมิประเทศ	1. จัดให้มีรั้วโดยรอบแนวเขตที่ดิน เพื่อป้องกันการพังทลายของดินสู่พื้นที่ข้างเคียง	✓ - โครงการจัดให้มีรั้วโดยรอบแนวเขตที่ดิน เพื่อป้องกันการพังทลายของดินสู่พื้นที่ข้างเคียง	ภาพที่ 2.2-1	-

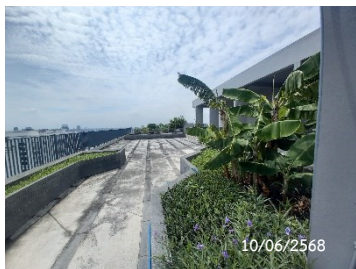
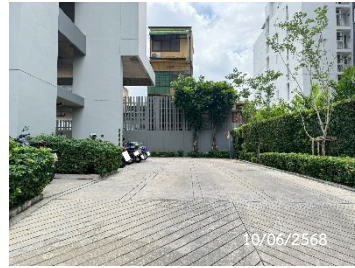
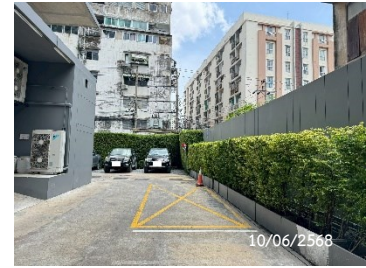
## ภาพที่ 2.2-2 พื้นที่สีเขียว

2. จัดให้มีการปลูกพืชคลุมดินไม่ปล่อยให้พื้นที่ว่างที่เป็นดิน เพื่อให้พืชช่วยยึดหน้าดินไม่ให้เกิดการชะล้างพังทลาย	✓ - โครงการจัดให้มีการออกแบบให้มีพื้นที่สีเขียวโดยรอบพื้นที่โครงการ แบ่งเป็นพื้นที่สีเขียวชั้นล่าง ชั้น 5 ชั้น 18 ชั้น 19 ชั้น 20 ชั้น 22 และชั้น 26 ซึ่งจัดเป็นไม้ยืนต้น ไม้พุ่ม และสนามหญ้า โดยปลูกพืชคลุมพื้นที่ว่างทั้งหมด ซึ่งโครงการจัดให้มีพื้นที่สีเขียวโดยรอบโครงการทั้งหมดไม่น้อยกว่าที่ระบุไว้ในรายงานการประเมินผลกระทบสิ่งแวดล้อม เพื่อให้พืชช่วยยึดหน้าดินไม่ให้เกิดการชะล้างพังทลาย	ภาพที่ 2.2-2	-

3. จัดให้มีพื้นที่สีเขียวภายในโครงการขนาดพื้นที่ 2,589 ตร.ม. โดยปลูกพืชคลุมพื้นที่ว่างทั้งหมด เพื่อไม่ให้เกิดฝุ่นละออง	✓ - โครงการจัดให้มีการออกแบบให้มีพื้นที่สีเขียวโดยรอบพื้นที่โครงการ แบ่งเป็นพื้นที่สีเขียวชั้นล่าง ชั้น 5 ชั้น 18 ชั้น 19 ชั้น 20 ชั้น 22 และชั้น 26 ซึ่งจัดเป็นไม้ยืนต้น ไม้พุ่ม และสนามหญ้า โดยปลูกพืชคลุมพื้นที่ว่างทั้งหมด ซึ่งโครงการจัดให้มีพื้นที่สีเขียว	ภาพที่ 2.2-2	-

2) มลพิษทางอากาศ (ต่อ)	5. คัดเลือกพันธุ์ไม้ที่ปลูกภายในโครงการโดยคำนึงถึงชนิดของพันธุ์ไม้ที่ปลูกให้มีความสามารถในการดูดซับคาร์บอนไดออกไซด์ที่เกิดจากโครงการได้อย่างเพียงพอ โดยจากการคำนวณพบว่า จากอัตราการสังเคราะห์แสงใน 1 วัน ของต้นไม้ภายในพื้นที่โครงการมีค่ารวมประมาณ 771 mol หรือ 33,824 กรัม ซึ่งมากกว่าคาร์บอนมอนอกไซด์เมื่อคิดเป็นคาร์บอนไดออกไซด์ที่เกิดจากยานพาหนะภายในโครงการ 317 กรัม	✓ - โครงการจัดให้มีการออกแบบให้มีพื้นที่สีเขียวโดยรอบพื้นที่โครงการ แบ่งเป็นพื้นที่สีเขียวชั้นล่าง ชั้น 5 ชั้น 18 ชั้น 19 ชั้น 20 ชั้น 22 และชั้น 26 ซึ่งจัดเป็นไม้ยืนต้น ไม้พุ่ม และสนามหญ้า โดยปลูกพืชคลุมพื้นที่ว่างทั้งหมด ซึ่งโครงการจัดให้มีพื้นที่สีเขียวโดยรอบโครงการทั้งหมดไม่น้อยกว่าที่ระบุไว้ในรายงานการประเมินผลกระทบสิ่งแวดล้อม เพื่อให้พืชช่วยยึดหน้าดินไม่ให้เกิดการชะล้างพังทลาย	ภาพที่ 2.2-2	-

6. จัดให้มีพื้นที่ปลูกต้นไม้บริเวณชั้นที่ 1 ขนาดพื้นที่ 75 ตร.ม. เพื่อนำมาทำเป็นระบบบำบัดมลพิษจากชั้นจอดรถ โดยวิธีบำบัดอากาศด้วยดิน (Earth Air Purifiers : EAPs) โดยรวบรวมมลพิษที่เกิดภายในชั้นจอดรถแต่ละชั้นด้วยพัดลมดูดอากาศขนาด 9,200 ลูกบาศก์ฟุต/นาที่ จำนวน 4 ตัว และขนาด 9,300 ลูกบาศก์ฟุต/นาที่ จำนวน 1 ตัว ผ่านท่อระบายอากาศมายังพื้นที่สีเขียวบริเวณดังกล่าว	✓ - โครงการจัดให้มีการออกแบบให้มีพื้นที่สีเขียวโดยรอบพื้นที่โครงการ แบ่งเป็นพื้นที่สีเขียวชั้นล่าง ชั้น 5 ชั้น 18 ชั้น 19 ชั้น 20 ชั้น 22 และชั้น 26 ซึ่งจัดเป็นไม้ยืนต้น ไม้พุ่ม และสนามหญ้า โดยปลูกพืชคลุมพื้นที่ว่างทั้งหมด ซึ่งโครงการจัดให้มีพื้นที่สีเขียวโดยรอบโครงการทั้งหมดไม่น้อยกว่าที่ระบุไว้ในรายงานการประเมินผลกระทบสิ่งแวดล้อม เพื่อให้พืชช่วยยึดหน้าดินไม่ให้เกิดการชะล้างพังทลาย	ภาพที่ 2.2-2	-

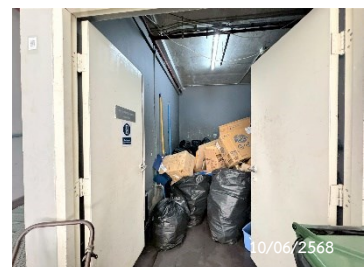
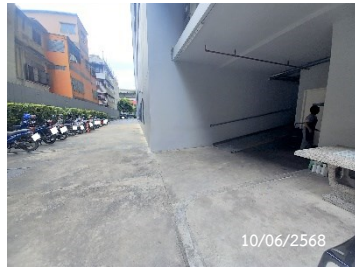
### ภาพที่ 2.2-9 การจัดการมูลฝอย

3.4 การจัดการมูลฝอย	1. จัดให้มีห้องพักมูลฝอยประจำชั้น ตั้งแต่ชั้นที่ 5 ถึง 26 จำนวน 1 ห้อง/ชั้น ความกว้าง 1.8 ม. ความยาว 1.9 ม. ซึ่งภายในจะตั้งถังมูลฝอยขนาด 100 ล. (ภายในรองด้วยถุงดำ) จำนวน 2 ถัง (ถังมูลฝอยแห้ง 1 ถัง และถังมูลฝอยเปียก 1 ถัง) โดยจะประชาสัมพันธ์ให้ผู้พักอาศัยนำมูลฝอยมาไว้ในห้องพักมูลฝอยประจำชั้นดังกล่าว สำหรับชั้นที่ 1-4 (ชั้นจอดรถ) จะตั้งถังมูลฝอย ขนาด 50 ล. จำนวน 2 ถัง (ถังมูลฝอยแห้ง 1 ถัง และถังมูลฝอยเปียก 1 ถัง) ไว้บริเวณโถงลิฟต์ ส่วนในห้องสำนักงานนิติบุคคลอาคารชุด (ตั้งอยู่ที่ชั้นที่ 1) และห้องสันทนาการ (ชั้นที่ 5) จะตั้งถังมูลฝอยขนาด 50 ล. จำนวน 2 ถัง (ถังมูลฝอยแห้ง 1 ถัง และถังมูลฝอยเปียก 1 ถัง) ไว้ภายในห้องดังกล่าว	✓ - โครงการจัดให้มีห้องพักมูลฝอยประจำชั้นที่มีประตูปิดมิดชิด ตั้งแต่ชั้น 5 ถึง ชั้น 26 ที่เป็นชั้นพักอาศัย โดยจัดให้มีห้องพักมูลฝอยประจำชั้น 1 ห้อง/ชั้น ซึ่งภายในประกอบด้วยถังรองรับมูลฝอยที่มีฝาปิดมิดชิด รองด้วยถุงดำ จำนวน 2 ถัง มีการติดตั้งพัดลมระบายอากาศ และออกแบบให้มีก๊อกน้ำและท่อระบายน้ำในห้องพักมูลฝอยประจำชั้น รวมถึงจัดให้มีการติดตั้งป้ายรณรงค์การคัดแยกขยะ นอกจากนี้ยังจัดให้มีถังรองรับมูลฝอยบริเวณพื้นที่ส่วนกลางที่สามารถรองรับมูลฝอยได้อย่างเพียงพอ ทั้งนี้ จัดให้มีแม่บ้านประจำโครงการทำหน้าที่รวบรวมมูลฝอยจากห้องพักมูลฝอยประจำชั้น และถังรองรับมูลฝอยบริเวณพื้นที่ส่วนกลาง ไปยังห้องพักมูลฝอยรวม เป็นประจำอย่างสม่ำเสมอวันละ 2 รอบ และจัดให้มีการทำความสะอาดทุกครั้งหลังการเก็บขน	ภาพที่ 2.2-9 เอกสารแนบ 3	-

3.4 การจัดการมูลฝอย (ต่อ)	2. จัดให้มีพนักงานทำความสะอาดกำจัดเก็บมูลฝอยไปไว้ยังห้องพักมูลฝอยรวมของโครงการต่อไป	✓ - โครงการจัดให้มีแม่บ้านประจำโครงการทำหน้าที่รวบรวมมูลฝอยจากห้องพักมูลฝอยประจำชั้น และถึงรองรับมูลฝอบบริเวณพื้นที่ส่วนกลาง ไปยังห้องพักมูลฝอยรวม เป็นประจำอย่างสม่ำเสมอวันละ 2 รอบ และจัดให้มีการทำความสะอาดห้องพักมูลฝอยประจำชั้นทุกครั้งหลังการเก็บขน	ภาพที่ 2.2-9 เอกสารแนบ 3	-

5. จัดให้มีห้องพักมูลฝอยรวม แบ่งเป็นห้องพักมูลฝอยแห้งและเปียก ตั้งอยู่ในอาคารบริเวณชั้นล่าง โดยแต่ละห้องสามารถรองรับมูลฝอยแต่ละประเภทได้ไม่น้อยกว่า 3 เท่า	● - โครงการจัดให้มีห้องพักมูลฝอยรวมที่มีประตูปิดมิดชิด 1 ห้อง บริเวณชั้นล่างของอาคาร สามารถรองรับมูลฝอยได้อย่างเพียงพอ รวมถึงจัดให้มีการประสานงานไปยังสำนักงานเขตพญาไทให้เข้ามาดำเนินการเก็บขนมูลฝอยภายในโครงการเป็นประจำอย่างสม่ำเสมอ	ภาพที่ 2.2-9 เอกสารแนบ 3	ตารางที่ 4.1-2

6. จัดให้มีถังมูลฝอยอันตรายขนาด 240 ล. จำนวน 2 ถัง ตั้งอยู่ภายในห้องพักมูลฝอยแห่งของโครงการ โดยกันถังรองด้วยถุงสี่เหลี่ยมจากมูลฝอยอื่นให้ชัดเจน	● - โครงการจัดให้มีถังรองรับมูลฝอยอันตรายตั้งไว้บริเวณพื้นที่ส่วนกลางของโครงการ ทั้งนี้ไม่ได้จัดให้มีถังรองรับมูลฝอยอันตรายภายในห้องพักมูลฝอยรวม	ภาพที่ 2.2-9	ตารางที่ 4.1-2

8. ห้องพักมูลฝอยรวมจะปิดมิดชิด เพื่อป้องกันกลิ่นรบกวนผู้อยู่อาศัยและชุมชนบริเวณใกล้เคียง โดยจะเปิดเฉพาะช่วงที่มีการเก็บขนมูลฝอยเท่านั้น	● - โครงการจัดให้มีห้องพักมูลฝอยรวมที่มีประตูปิดมิดชิด 1 ห้อง บริเวณชั้นล่างของอาคาร สามารถรองรับมูลฝอยได้อย่างเพียงพอ รวมถึงจัดให้มีการประสานงานไปยังสำนักงานเขตพญาไทให้เข้ามาดำเนินการเก็บขนมูลฝอยภายในโครงการเป็นประจำอย่างสม่ำเสมอทุกวัน เวลาประมาณ 24.00 น. ทั้งนี้ จัดให้มีแม่บ้านประจำโครงการคอยดูแลความสะอาดห้องพักมูลฝอยรวมทุกครั้งหลังเก็บขน และจัดให้มีการขัดล้างห้องพักมูลฝอย และถังรองรับมูลฝอยทั้งหมดภายในโครงการด้วยน้ำยาฆ่าเชื้อทุกสัปดาห์	ภาพที่ 2.2-9 เอกสารแนบ 3	ตารางที่ 4.1-2
