รายงานผลการปฏิบัติตาม  
มาตรการป้องกันและแก้ไขผลกระทบสิ่งแวดล้อม  
และมาตรการติดตามตรวจสอบคุณภาพสิ่งแวดล้อม  
ระยะดำเนินการ

โรงแรมมุกดารา บีช รีสอร์ท  
เจ้าของ : บริษัท มุกดารา บีช รีสอร์ท จำกัด  
ประจำเดือนมกราคม - มิถุนายน พ.ศ. 2568

**รายงานผลการปฏิบัติตามมาตรการป้องกันและแก้ไขผลกระทบสิ่งแวดล้อม  
และมาตรการติดตามตรวจสอบผลกระทบสิ่งแวดล้อม  
โรงแรมมุกดารา บีช รีสอร์ท**

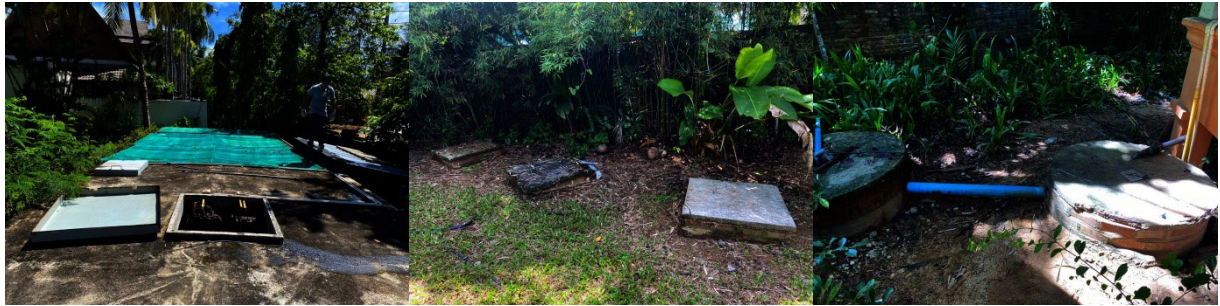
รูปที่ 1.5 ระบบบำบัดน้ำเสีย

ปริมาณน้ำเสียที่เกิดขึ้นประมาณ 98.80 ลูกบาศก์เมตร/วัน โดยน้ำเสียทั้งหมดจะผ่านระบบบำบัดแยกส่วน อาคารบังกะโลใช้ระบบบำบัดน้ำเสียชนิดกรองเออโรกราองไร้อากาศ ส่วนอาคารโรงแรมติดตั้งระบบบำบัดน้ำเสียชนิดกรองเติมอากาศแบบผิวสัมผัส (Contact Aeration Biofilter) มีความสามารถในการบำบัดน้ำเสีย 25 ลูกบาศก์เมตร/วัน/ชุด โดยทำการติดตั้งทั้งสองอาคารรวม 2 ชุด

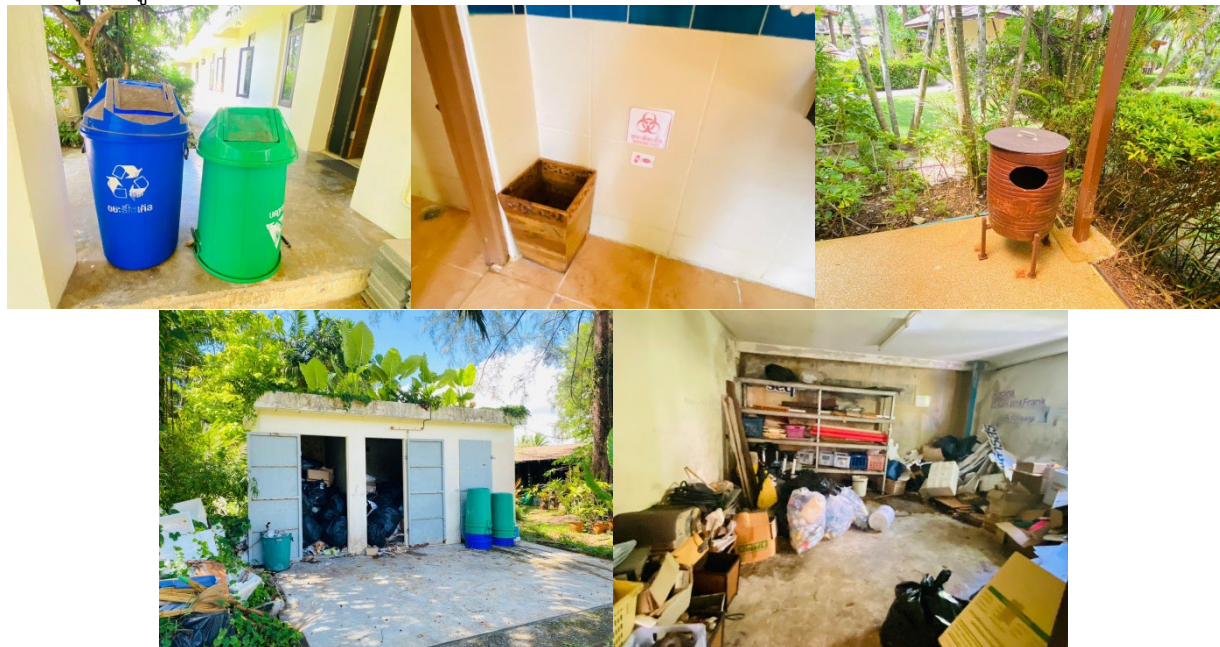
รูปที่ 1.6 การจัดการมูลฝอย

ปริมาณมูลฝอยที่เกิดขึ้นในโครงการ ประมาณ 575.81 กิโลกรัม/วัน หรือ 1.92 ลูกบาศก์เมตร/วัน โครงการจัดเตรียมถังรองรับมูลฝอยวางไว้บริเวณพื้นที่ใช้สอยแต่ละแห่งภายในอาคาร มีห้องพักมูลฝอยรวมจำนวน 2 ห้อง คือ ห้องพักมูลฝอยแห้ง มีความจุขนาด 30 ลูกบาศก์เมตร และห้องพักมูลฝอยเปียก มีขนาดความจุ 50 ลูกบาศก์เมตร ก่อนขอรับบริการจากองค์การบริหารส่วนตำบลคึกคักนำไปกำจัดต่อไป

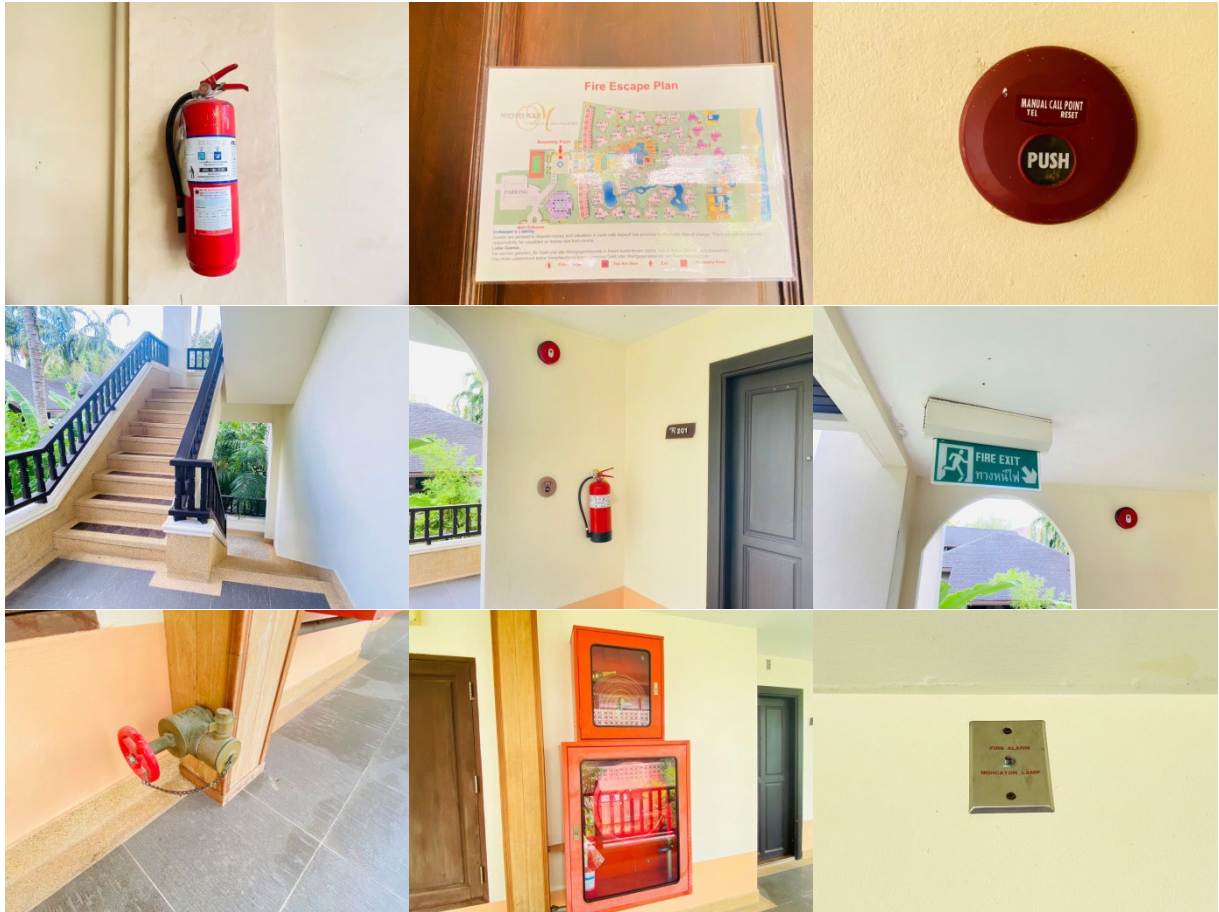
รูปที่ 1.9 อุปกรณ์แจ้งเตือนและระงับอัคคีภัย

โครงการจัดให้มีระบบป้องกันและควบคุมอัคคีภัย ซึ่งการดำเนินการสอดคล้องตามกฎหมายกระทรวงฉบับที่ 39 (พ.ศ. 2537) ได้แก่ แผงควบคุม สวิตช์กดแจ้งเหตุด้วยมือ กริ่งสัญญาณแจ้งเหตุ เครื่องตรวจจับความร้อน ระบบท่อเย็นและระบบฉีดน้ำดับเพลิง เครื่องดับเพลิงชนิดมือถือ หัวรับน้ำดับเพลิงนอกอาคาร เครื่องสูบน้ำดับเพลิง นอกจากนี้แล้ว โครงการจัดให้มีน้ำสำรองเพื่อการดับเพลิง ขนาดความจุ 100 ลูกบาศก์เมตร สำหรับควบคุมเหตุการณ์ฉุกเฉิน

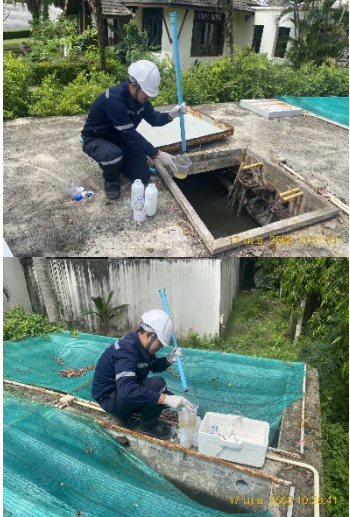
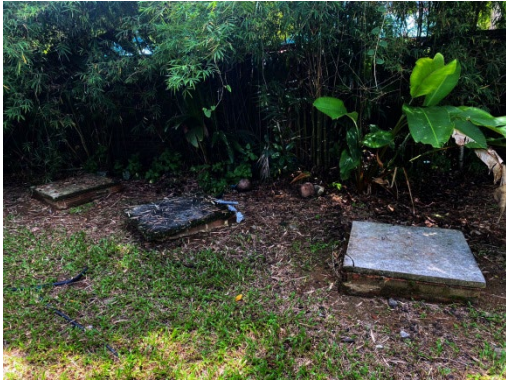
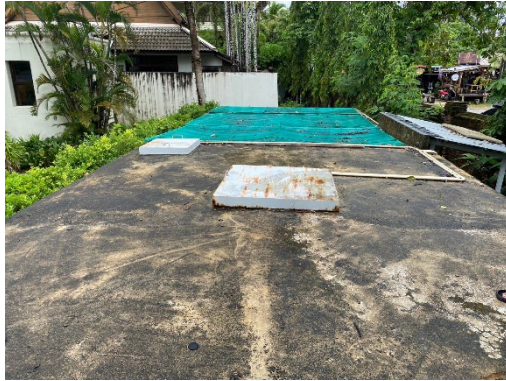
| องค์ประกอบสิ่งแวดล้อม / ผลกระทบต่อสิ่งแวดล้อม | มาตรการป้องกันและแก้ไขผลกระทบสิ่งแวดล้อม | การปฏิบัติตามมาตรการป้องกันและแก้ไขผลกระทบสิ่งแวดล้อม | ปัญหา อุปสรรคและข้อเสนอแนะ |
|---|---|---|---|
| | <p>4) อาคารโรงแรมส่วนขยายติดตั้งระบบบำบัดน้ำเสียชนิดกรองเติมอากาศแบบผิวสัมผัส (Contact Aeration Biofilter) อาคารละ 1 ชุด ซึ่งมีประสิทธิภาพตามเกณฑ์ที่ได้ออกแบบไว้</p> | <p>(Contact Aeration Biofilter) อาคารละ 1 ชุด</p> | |

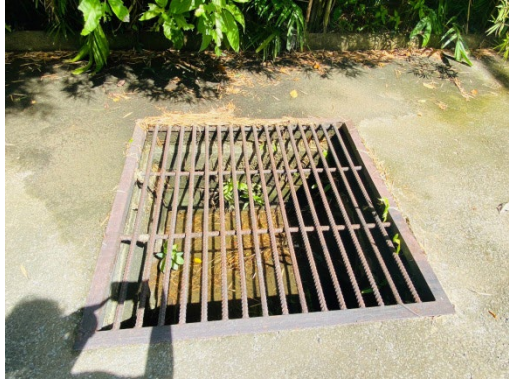
| องค์ประกอบสิ่งแวดล้อม / ผลกระทบต่อสิ่งแวดล้อม | มาตรการป้องกันและแก้ไขผลกระทบสิ่งแวดล้อม | การปฏิบัติตามมาตรการป้องกันและแก้ไขผลกระทบสิ่งแวดล้อม | ปัญหา อุปสรรคและข้อเสนอแนะ |
|---|---|---|---|
| | (4) จัดให้มีตะแกรงดักมูลฝอยก่อนระบายน้ำทิ้งลงสู่ระบบบำบัดน้ำเสีย พิจารณาหมุนเวียนน้ำทิ้งหลังผ่านการบำบัดแล้วกลับมาใช้ใหม่ให้มากที่สุด เช่น ใช้ในการรดน้ำต้นไม้กลางแจ้ง เป็นต้น | <p>- ปฏิบัติตามมาตรการ โครงการมีตะแกรงดักมูลฝอยก่อนระบายลงสู่ระบบบำบัดน้ำเสีย</p> | ไม่มีปัญหาและอุปสรรค |

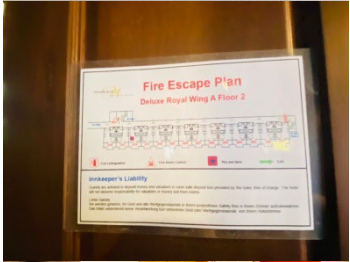
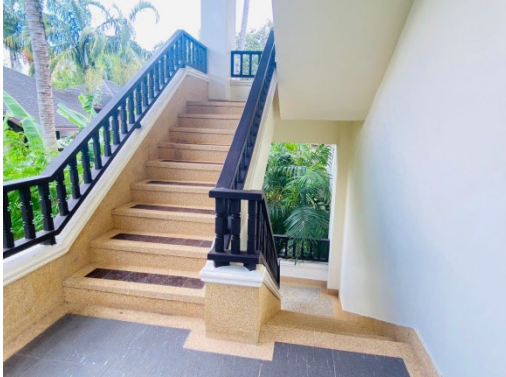
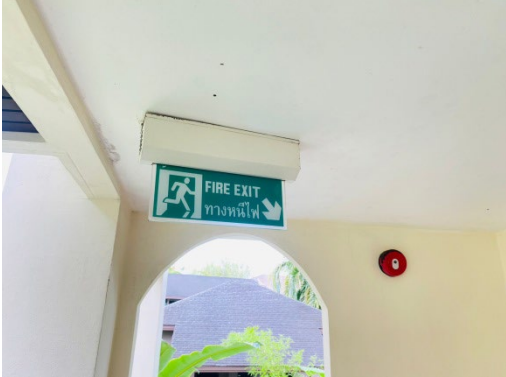
| องค์ประกอบสิ่งแวดล้อม / ผลกระทบต่อสิ่งแวดล้อม | มาตรการป้องกันและแก้ไขผลกระทบสิ่งแวดล้อม | การปฏิบัติตามมาตรการป้องกันและแก้ไขผลกระทบสิ่งแวดล้อม | ปัญหา อุปสรรคและข้อเสนอแนะ |
|---|---|---|---|
| | <p>9) เครื่องสูบน้ำดับเพลิง</p> <p>(2) ป้ายบอกทางหนีไฟและป้ายขึ้น ขนาดอักษรไม่น้อยกว่า 10 ซม. สำหรับอาคารที่มีความสูงตั้งแต่ 2 ชั้นขึ้นไป</p> | <p>- ปฏิบัติตามมาตรการ โครงการมีป้ายบอกทางหนีไฟและป้ายขึ้น ในอาคารที่มีความสูงตั้งแต่ 2 ชั้นขึ้นไป</p> | <p>ไม่มีปัญหาและอุปสรรค</p> |
