เนื่องจากโครงการทำเหมืองแร่หินอุตสาหกรรมชนิดหินปูน (เพื่ออุตสาหกรรมก่อสร้าง) ของบริษัท น้ำเฮงศิลา จำกัด ประทานบัตรเลขที่ 28087/15491 ได้รับอนุญาตประทานบัตร 10 ปี ตั้งแต่วันที่ 27 ธันวาคม พ.ศ. 2543 ถึงวันที่ 26 ธันวาคม พ.ศ. 2553 และได้ต่ออายุประทานบัตรไปอีก 19 ปี ตั้งแต่วันที่ 7 มิถุนายน พ.ศ. 2562 ถึงวันที่ 6 มิถุนายน พ.ศ. 2581 มีขนาดเนื้อที่ 171-2-40 ไร่ ร่วมแผนผังโครงการเดียวกับประทานบัตรที่ 28085/15493 ได้รับอนุญาตประทานบัตร 10 ปี ตั้งแต่ 27 ธันวาคม 2543 ถึงวันที่ 26 ธันวาคม 2553 ได้ต่ออายุประทานบัตรไปอีก 20 ปี ตั้งแต่วันที่ 27 ธันวาคม 2553 ถึง 26 ธันวาคม 2563 และตั้งแต่วันที่ 14 กันยายน 2566 ถึงวันที่ 13 กันยายน 2576 มีเนื้อที่ 175-3-35 ไร่ และประทานบัตรที่ 28107/15494 ได้รับอนุญาตประทานบัตร 10 ปี ตั้งแต่วันที่ 27 ธันวาคม 2543 ถึงวันที่ 26 ธันวาคม 2553 และได้ต่ออายุอีก 19 ปี ตั้งแต่ 7 มิถุนายน 2562 ถึงวันที่ 6 มิถุนายน 2581 มีเนื้อที่ 241-1-39 ไร่ และประทานบัตรที่ 28108/15495 ได้รับอนุญาตประทานบัตร 10 ปี ตั้งแต่วันที่ 27 ธันวาคม 2543 ถึงวันที่ 26 ธันวาคม 2553 และได้ต่ออายุไปอีก 19 ปี ตั้งแต่วันที่ 7 มิถุนายน 2562 ถึงวันที่ 6 มิถุนายน 2581 มีเนื้อที่ 34-1-98 ไร่ (ภาคผนวกที่ 1)

รายงานผลการปฏิบัติตามมาตรการป้องกันและแก้ไขผลกระทบสิ่งแวดล้อม และการติดตามตรวจสอบผลกระทบสิ่งแวดล้อม (ระ

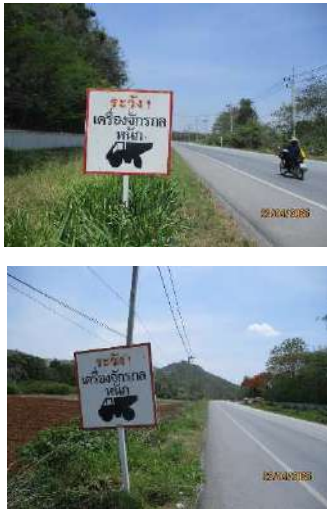
มาตรการป้องกัน และแก้ไขผลกระทบสิ่งแวดล้อม	รายละเอียดของการปฏิบัติ	เหตุผลที่ไม่ปฏิบัติ/ปฏิบัติไม่ครบ/ เปลี่ยนแปลงการปฏิบัติและ ข้อเสนอแนะ	รูป/เอกสารอ้างอิง
<p>3. คุณค่าการใช้ประโยชน์ของมนุษย์</p> <p>การคมนาคม</p> <p>1. ตรวจสอบป้ายและสัญญาณส่งเสริมความปลอดภัยต่างๆ ที่ได้ดำเนินการไว้แล้วได้แก่ ป้ายเตือนให้ระวังรถบรรทุก สัญญาณไฟกระพริบ และเส้นชะลอความเร็วเป็นต้น ให้สามารถใช้ได้อย่างมีประสิทธิภาพ</p>	<p>- ได้จัดทำป้ายแสดงช่วงเวลาในการขนส่งรวมทั้งป้ายเตือนให้ระวังรถบรรทุกเข้า-ออกป้ายระวังเครื่องจักรกลหนัก และติดตั้งสัญญาณไฟกระพริบริมทางหลวงชนบท สบ.1012 ก่อนจะถึงจุดตัดทั้ง 2 ด้าน และมีเจ้าหน้าที่ให้สัญญาณธง</p>	-

<p>ป้ายเตือนระวังรถบรรทุก ริมทางหลวงชนบท สบ.1012</p>

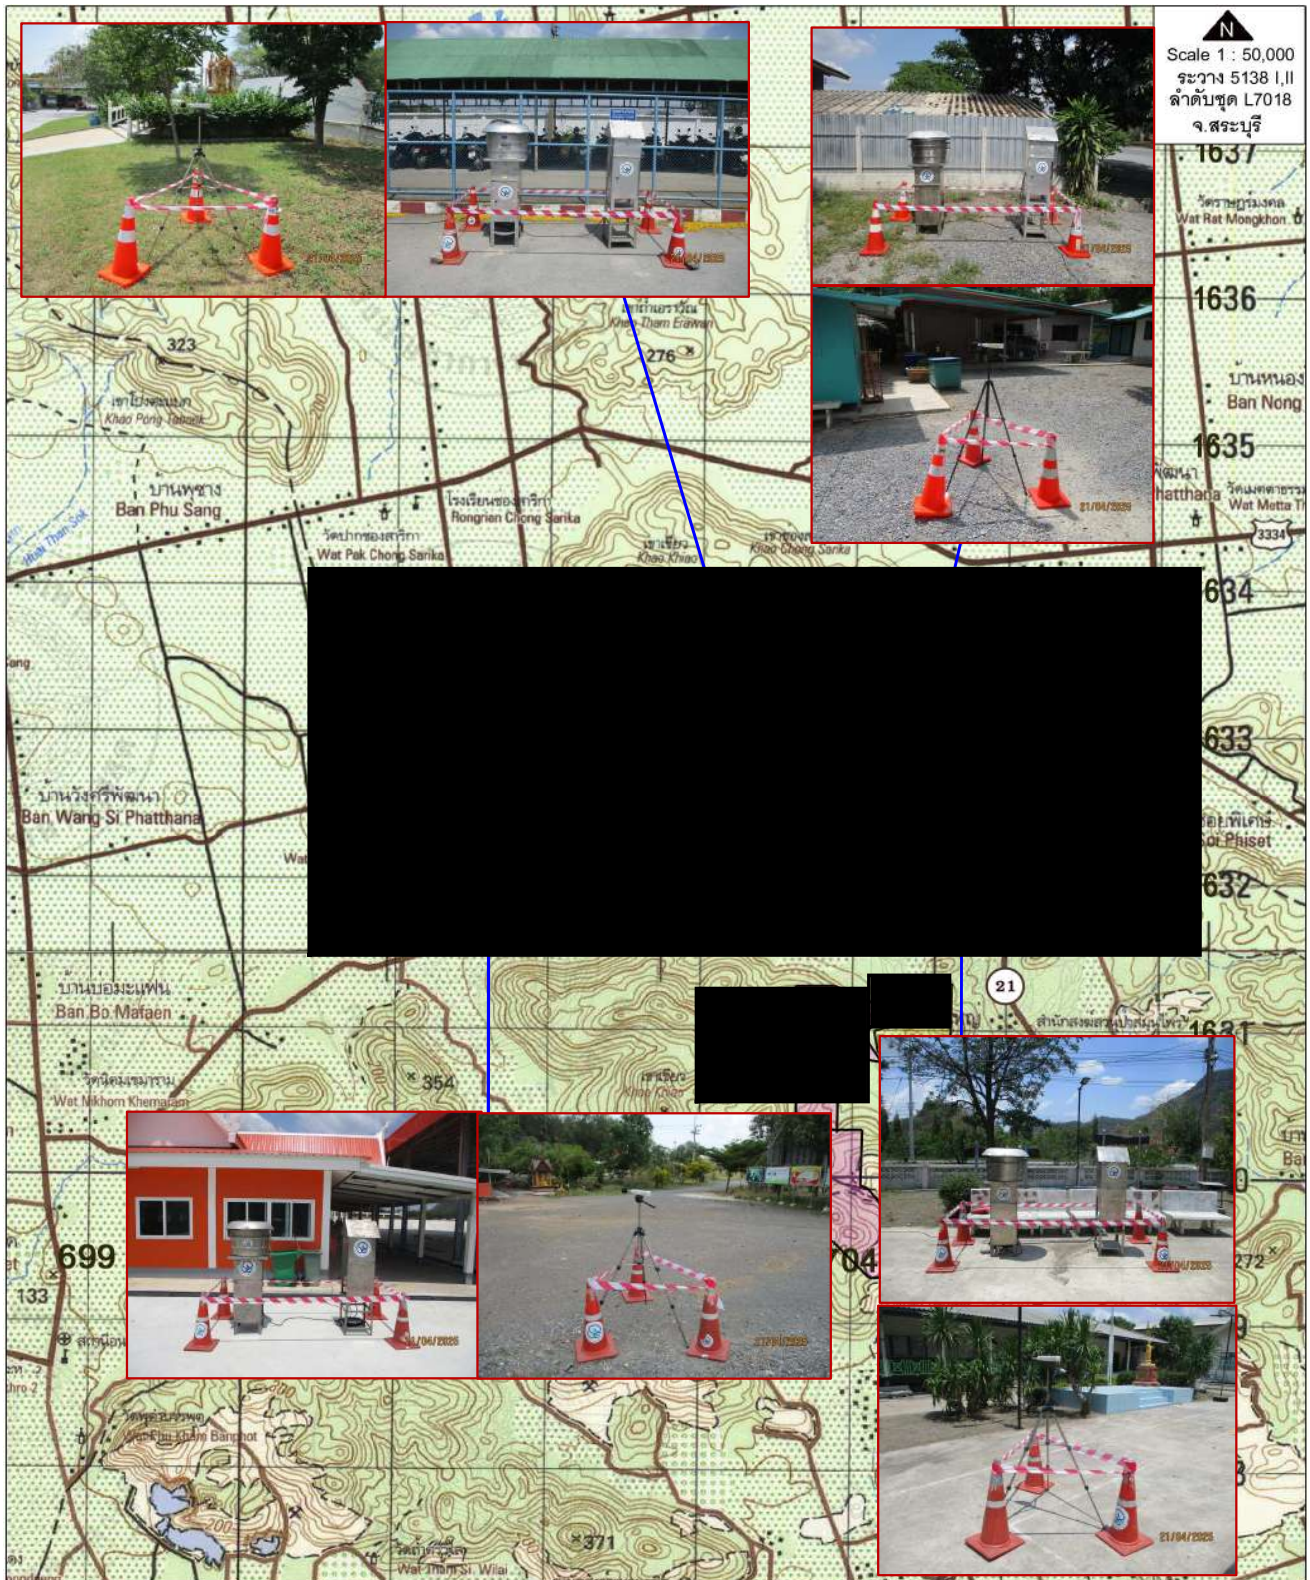
บริษัท เอส.พี.เอส.คอนสตรัคชั่น เซอร์วิส จำกัด ทำการตรวจวัดคุณภาพอากาศในบรรยากาศ โดยดำเนินการตามวิธีที่กำหนดในมาตรฐานคุณภาพอากาศในบรรยากาศโดยทั่วไป ตามประกาศคณะกรรมการสิ่งแวดล้อมแห่งชาติ ฉบับที่ 24 พ.ศ. 2547 โดยใช้เครื่อง High-Volume Air Sampler ทำการเก็บตัวอย่างฝุ่นละอองแขวนลอยทั้งหมดในบรรยากาศ โดยการดูดอากาศผ่านกระดาษกรองใยแก้ว (Glass Fiber Filter) เป็นเวลา 24 ชั่วโมง จำนวน 3 วัน ต่อเนื่อง โดยดัชนีที่ตรวจวัด คือ ปริมาณฝุ่นละอองแขวนลอยทั้งหมดในบรรยากาศที่มีขนาดต่ำกว่า 100 ไมครอน (TSP) และปริมาณฝุ่นละอองแขวนลอยที่มีขนาดต่ำกว่า 10 ไมครอน (PM₁₀) โดยทำการตรวจวัดในบริเวณที่คาดว่าจะได้รับผลกระทบตามมาตรการที่กำหนด จำนวน 4 สถานี ตามที่ปรากฏอยู่ในแผนที่ภูมิประเทศ มาตราส่วน 1:50,000 ของกรมแผนที่ทหาร ลำดับชุด L7018 ระวัง 5138 I ดังนี้ (รูปที่ 3-1)

1. โรงเรียนบ้านหนองใหญ่ (พิกัด 47P 1631872N และ 704525E) อยู่ห่างจากพื้นที่โครงการไปทางทิศตะวันออกเฉียงเหนือ ประมาณ 1 กิโลเมตร
2. บ้านวัดบ่อวงครุพัฒนา (พิกัด 47P 1632135N และ 701407E) อยู่ห่างจากพื้นที่โครงการไปทางทิศตะวันตก ประมาณ 500 เมตร
3. บ้านวงศ์ศรีพัฒนา (พิกัด 47P 1631751N และ 703731E) อยู่ห่างจากพื้นที่โครงการไปทางทิศตะวันออกเฉียงเหนือ ประมาณ 500 เมตร
4. โรงโม่หินของโครงการ (พิกัด 47P 1631732N และ 703516E) บริเวณพื้นที่โครงการ
