รายงานผลการปฏิบัติตาม
มาตรการป้องกันและแก้ไขผลกระทบสิ่งแวดล้อม
และมาตรการติดตามตรวจสอบคุณภาพสิ่งแวดล้อม
ระยะดำเนินการ

โรงแรมปัญญาคารา ภูเก็ต บีช รีสอร์ท
เจ้าของ : บริษัท สยาม เอสเตท จำกัด
ประจำเดือนมกราคม - มิถุนายน พ.ศ. 2568

**รายงานผลการปฏิบัติตามมาตรการป้องกันและแก้ไขผลกระทบสิ่งแวดล้อม
และมาตรการติดตามตรวจสอบผลกระทบสิ่งแวดล้อม
โรงแรมบุญดารา ภูเก็ต บีช รีสอร์ท**

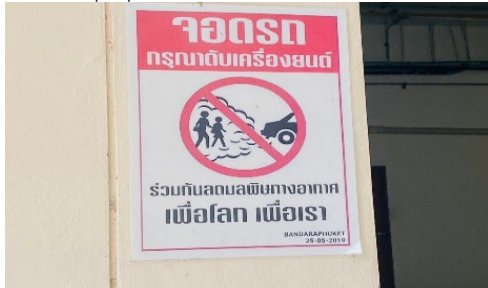
1.4 คุณภาพอากาศ	<ul style="list-style-type: none"> - ติดป้ายให้ผู้พักอาศัยดับเครื่องยนต์ในกรณีที่ไม่มีรถขับเคลื่อน เช่น กรณีที่จอดรถผู้พักอาศัยคนอื่น และลดความเร็วของยานพาหนะภายในโครงการเพื่อลดปัญหาเรื่องฝุ่นฟุ้งกระจาย 	<ul style="list-style-type: none"> - ปฏิบัติตามมาตรการ โครงการติดป้ายดับเครื่องยนต์บริเวณพื้นที่ลานจอดรถเพื่อลดปัญหาเรื่องฝุ่นฟุ้งกระจาย

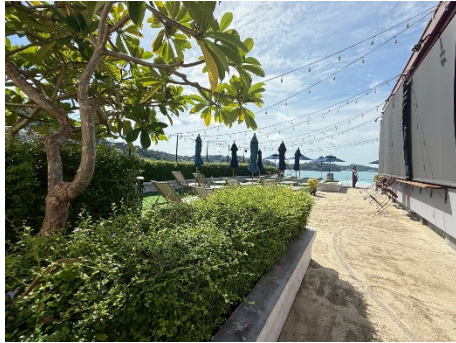
องค์ประกอบสิ่งแวดล้อม / ผลกระทบต่อสิ่งแวดล้อม	มาตรการป้องกันและแก้ไขผลกระทบสิ่งแวดล้อม	การปฏิบัติตามมาตรการป้องกันและแก้ไขผลกระทบสิ่งแวดล้อม	ปัญหา อุปสรรคและข้อเสนอแนะ
	<ul style="list-style-type: none"> - จัดพื้นที่สีเขียวโดยรอบพื้นที่โครงการ รวมทั้งทำการรักษาและเพิ่มพื้นที่สีเขียวบริเวณพื้นที่ว่าง เพื่อให้ช่วยดูดซับมลสารที่เกิดจากยานพาหนะที่เข้ามาในพื้นที่โครงการ - จำกัดความเร็วของรถภายในโครงการ เพื่อป้องกันการฟุ้งกระจายของฝุ่นบริเวณผิวถนน โดยติดป้ายจำกัดความเร็ว 	<ul style="list-style-type: none"> - ปฏิบัติตามมาตรการ โครงการมีพื้นที่สีเขียวบริเวณรอบพื้นที่โครงการ

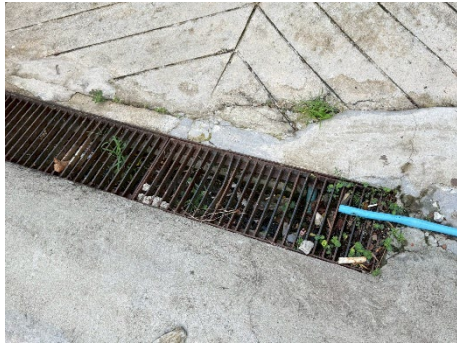
องค์ประกอบสิ่งแวดล้อม / ผลกระทบต่อสิ่งแวดล้อม	มาตรการป้องกันและแก้ไขผลกระทบสิ่งแวดล้อม	การปฏิบัติตามมาตรการป้องกันและแก้ไขผลกระทบสิ่งแวดล้อม	ปัญหา อุปสรรคและข้อเสนอแนะ
	<p>ลูกบาศก์เมตร/ชั่วโมง</p> <ul style="list-style-type: none"> - จัดให้มีการขุดลอกตะกอนในท่อระบายน้ำ รวมถึงบ่อหน่วงน้ำและบ่อพักน้ำอย่างสม่ำเสมอ เพื่อให้การระบายน้ำในพื้นที่โครงการมีประสิทธิภาพตลอดเวลา - ออกแบบให้มีบ่อพักน้ำ และติดตั้งตะแกรงดักมูลฝอย บริเวณจุดระบายน้ำออกจากท่อระบายน้ำของโครงการ - จัดเจ้าหน้าที่คอยตรวจสอบดูแลรวบรวมระบบระบายน้ำของโครงการเป็นประจำ โดยเฉพาะช่วงฤดูฝน หากพบว่าชำรุดต้องรีบแก้ไขทันที 	<ul style="list-style-type: none"> - ปฏิบัติตามมาตรการ โครงการมีการขุดลอกตะกอนในท่อระบายน้ำ รวมถึงบ่อหน่วงน้ำและบ่อพักน้ำอย่างสม่ำเสมอ โดยมีเจ้าหน้าที่แผนกวิศวกรรมเป็นผู้รับผิดชอบ - ปฏิบัติตามมาตรการ โครงการมีบ่อพักน้ำ และติดตั้งตะแกรงดักมูลฝอย บริเวณจุดระบายน้ำออกจากท่อระบายน้ำของโครงการ

<ul style="list-style-type: none"> - ปฏิบัติตามมาตรการ เจ้าหน้าที่แผนกวิศวกรรม คอยตรวจสอบดูแลรวบรวมระบบระบายน้ำของโครงการเป็นประจำ โดยเฉพาะช่วงฤดูฝน หากพบว่าชำรุดต้องรีบแก้ไขทันที 	<ul style="list-style-type: none"> - ไม่มีปัญหาและอุปสรรค - ไม่มีปัญหาและอุปสรรค - ไม่มีปัญหาและอุปสรรค

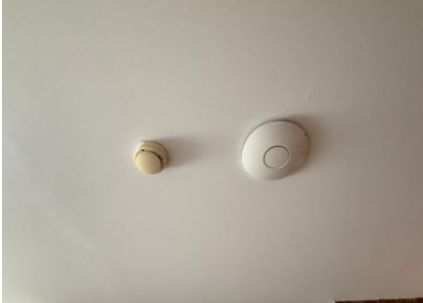
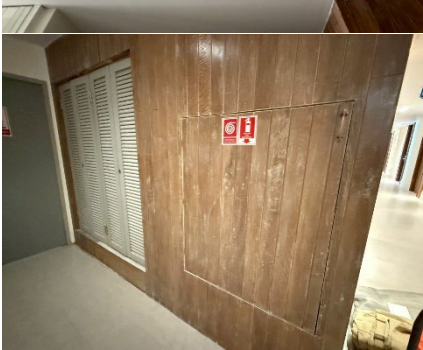
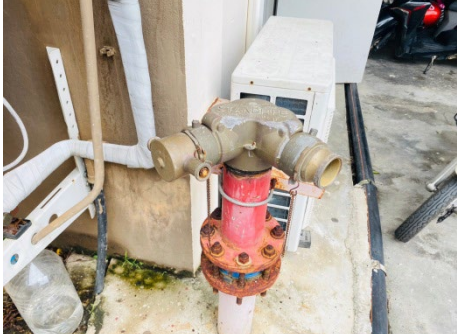
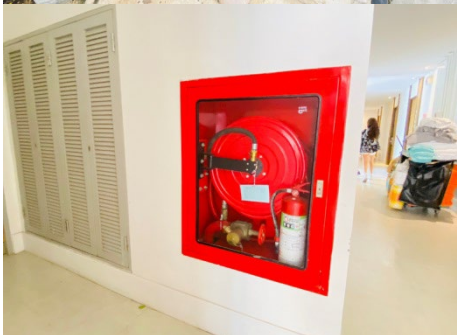
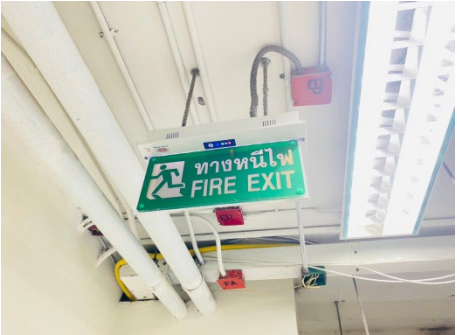
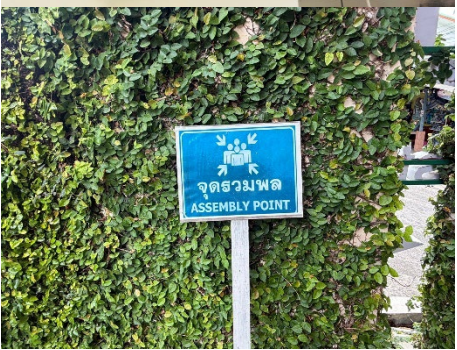
<p>อุปกรณ์ส่งสัญญาณเพลิงไหม้ด้วยเสียง อุปกรณ์ตรวจจับควัน เครื่องตรวจจับความร้อน ป้ายบอกทางหนีไฟ ไฟส่องสว่างฉุกเฉิน โคมไฟฉุกเฉิน ดาวน์ไลท์ ระบบไฟส่องสว่างสำรอง โคมไฟป้ายบอกทางออกฉุกเฉิน บันไดหนีไฟ จุติรวมพล</p>

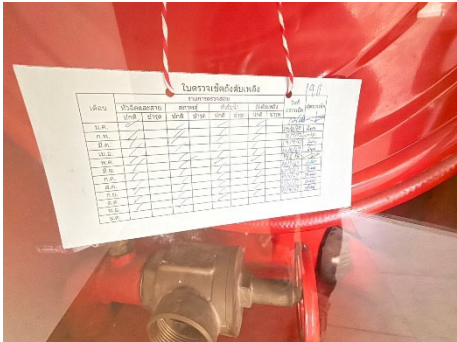
องค์ประกอบสิ่งแวดลอม / ผลกระทบต่อสิ่งแวดลอม	มาตรการป้องกันและแก้ไขผลกระทบสิ่งแวดลอม	การปฏิบัติตามมาตรการป้องกันและแก้ไขผลกระทบสิ่งแวดลอม	ปัญหา อุปสรรคและข้อเสนอแนะ
	<ul style="list-style-type: none"> - ตรวจสอบความพร้อมและประสิทธิภาพการทำงานของระบบป้องกันและระงับอัคคีภัยเป็นประจำทุก 6 เดือนหรือตามข้อกำหนดอายุการใช้งานของผลิตภัณฑ์/อุปกรณ์นั้น

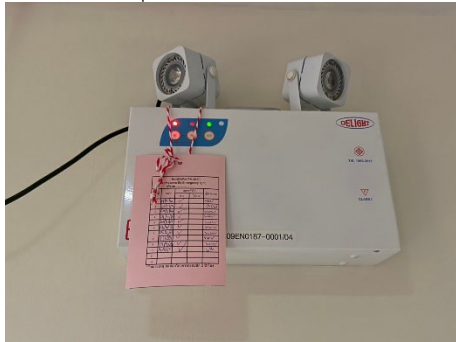
<ul style="list-style-type: none"> - จัดให้มีการซ้อมป้องกันอัคคีภัย และการใช้อุปกรณ์ดับเพลิงภายในโครงการอย่างน้อยปีละ 1 ครั้ง แก่พนักงานของโครงการ เพื่อให้พนักงานและเจ้าหน้าที่ของโครงการเกิดความคุ้นเคย สามารถรับมือกับเหตุการณ์ที่อาจจะเกิดขึ้น รวมทั้งสามารถปฏิบัติงานและใช้เครื่องมือ/อุปกรณ์ต่างๆ ได้อย่างถูกต้อง - จัดให้มีจุดรวมพล จำนวน 1 จุด อยู่บริเวณพื้นที่ว่างด้านหน้าอาคาร A ขนาดพื้นที่ 89.234 ตารางเมตร คิดเป็นสัดส่วนของพื้นที่จุดรวมพลต่อผู้พักอาศัยภายในโครงการ 	<ul style="list-style-type: none"> - ปฏิบัติตามมาตรการ แผนกวิศวกรรมตรวจสอบความพร้อมและประสิทธิภาพการทำงานของระบบป้องกันและระงับอัคคีภัยเป็นประจำทุกเดือนหรือตามข้อกำหนดอายุการใช้งานของผลิตภัณฑ์/อุปกรณ์นั้น

<ul style="list-style-type: none"> - ปฏิบัติตามมาตรการ โครงการจัดฝึกซ้อมป้องกันอัคคีภัย และการใช้อุปกรณ์ดับเพลิงภายในโครงการเป็นประจำทุกปี สำหรับปี 2568 โครงการมีแผนดำเนินการช่วงเดือนกรกฎาคม - ธันวาคม 2568 และจะรายงานให้ทราบในฉบับถัดไป - ปฏิบัติตามมาตรการ โครงการมีจุดรวมพลจำนวน 1 จุด อยู่บริเวณพื้นที่ว่างด้านหน้าอาคาร A 	<ul style="list-style-type: none"> - ไม่มีปัญหาและอุปสรรค - ไม่มีปัญหาและอุปสรรค - ไม่มีปัญหาและอุปสรรค

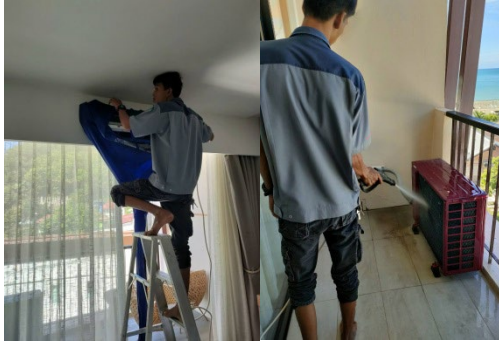
3.9 การระบายอากาศและความร้อน	<ul style="list-style-type: none"> - ทำความสะอาดเครื่องปรับอากาศเป็นประจำเพื่อเพิ่มประสิทธิภาพในการทำงาน และยังเป็น การป้องกันการสะสมของเชื้อโรค

<ul style="list-style-type: none"> - ดูแลตรวจสอบอุปกรณ์ที่ใช้ระบายอากาศให้สามารถใช้งานได้อยู่เสมอ - ติดตั้งป้ายห้ามติดเครื่องยนต์ทิ้งไว้ภายในบริเวณที่จอดรถ ให้สามารถสังเกตเห็นได้อย่างชัดเจนและทั่วถึง 	<ul style="list-style-type: none"> - ปฏิบัติตามมาตรการ แผนกวิศวกรรมทำความสะอาดเครื่องปรับอากาศเป็นประจำเพื่อเพิ่มประสิทธิภาพในการทำงาน และยังเป็น การป้องกันการสะสมของเชื้อโรค และมีการตรวจหาเชื้อ Legionella Spp. จากน้ำทิ้งแอร์

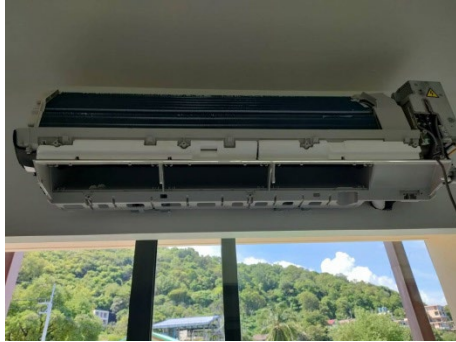
<ul style="list-style-type: none"> - ปฏิบัติตามมาตรการ แผนกวิศวกรรมดูแล ตรวจสอบอุปกรณ์ที่ใช้ระบายอากาศให้สามารถใช้งานได้อยู่เสมอ - ปฏิบัติตามมาตรการ โครงการติดตั้งป้ายห้ามติดเครื่องยนต์ทิ้งไว้ภายในบริเวณที่จอดรถ ให้สามารถสังเกตเห็นได้อย่างชัดเจนและทั่วถึง 	<ul style="list-style-type: none"> - ไม่มีปัญหาและอุปสรรค - ไม่มีปัญหาและอุปสรรค - ไม่มีปัญหาและอุปสรรค

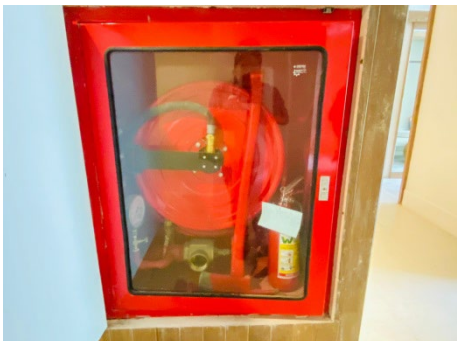
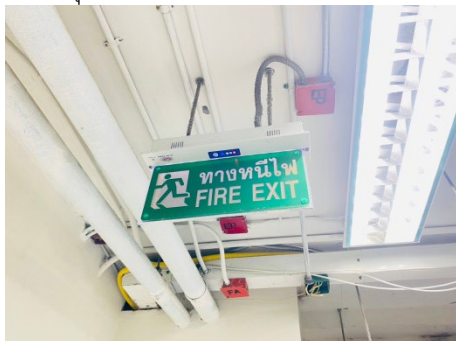
<ul style="list-style-type: none"> - ปฏิบัติตามมาตรการ โครงการมีระบบป้องกันและแจ้งเตือนอัคคีภัยของโครงการให้เป็นไปตามข้อกำหนดของกฎกระทรวงฉบับที่ 39 (พ.ศ. 2537) ฉบับที่ 47 (พ.ศ.2540) และฉบับที่ 55 (พ.ศ.2543) ออกตามความในพระราชบัญญัติควบคุมอาคาร พ.ศ.2522

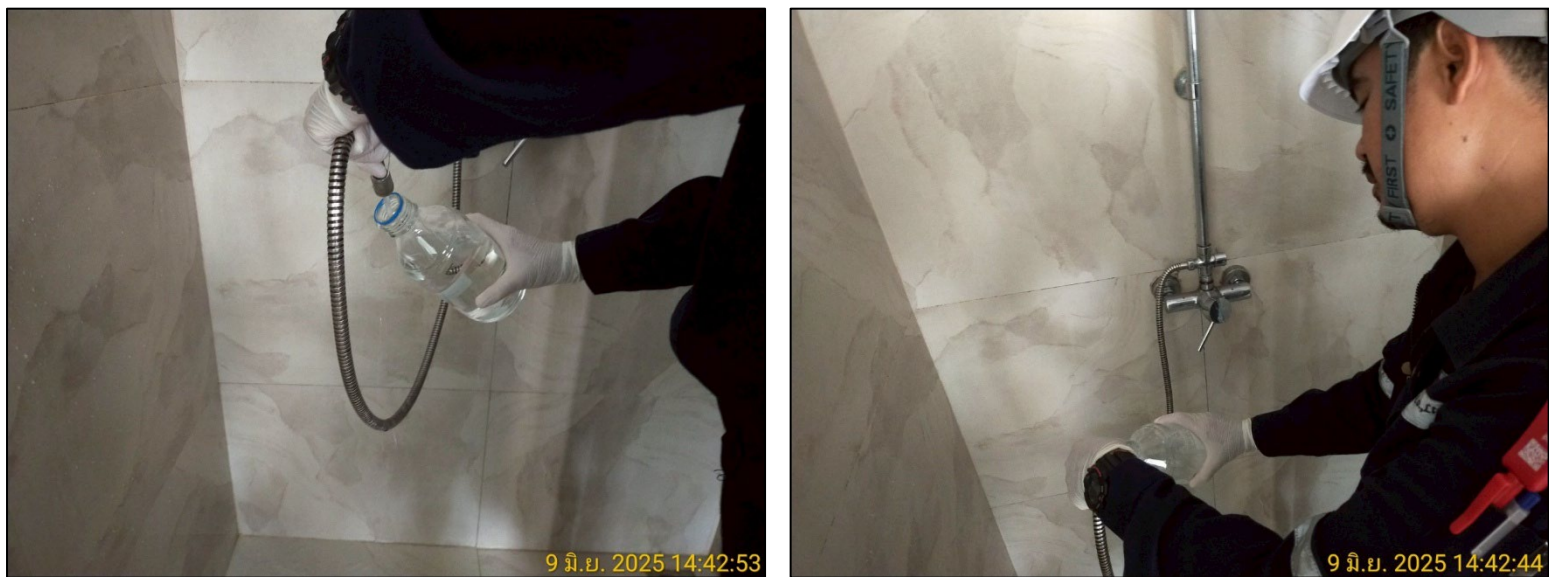
รูปที่ 3.11 การเก็บตัวอย่างน้ำใช้

ผลการวิเคราะห์คุณภาพน้ำใช้ พบว่า คุณภาพน้ำเป็นไปตามมาตรฐานกำหนด ไม่พบการปนเปื้อนของเชื้อแบคทีเรีย อ่างอิงประกาศกรมอนามัย เรื่อง เกณฑ์คุณภาพน้ำประปาดื่มได้ กรมอนามัย พ.ศ. 2563

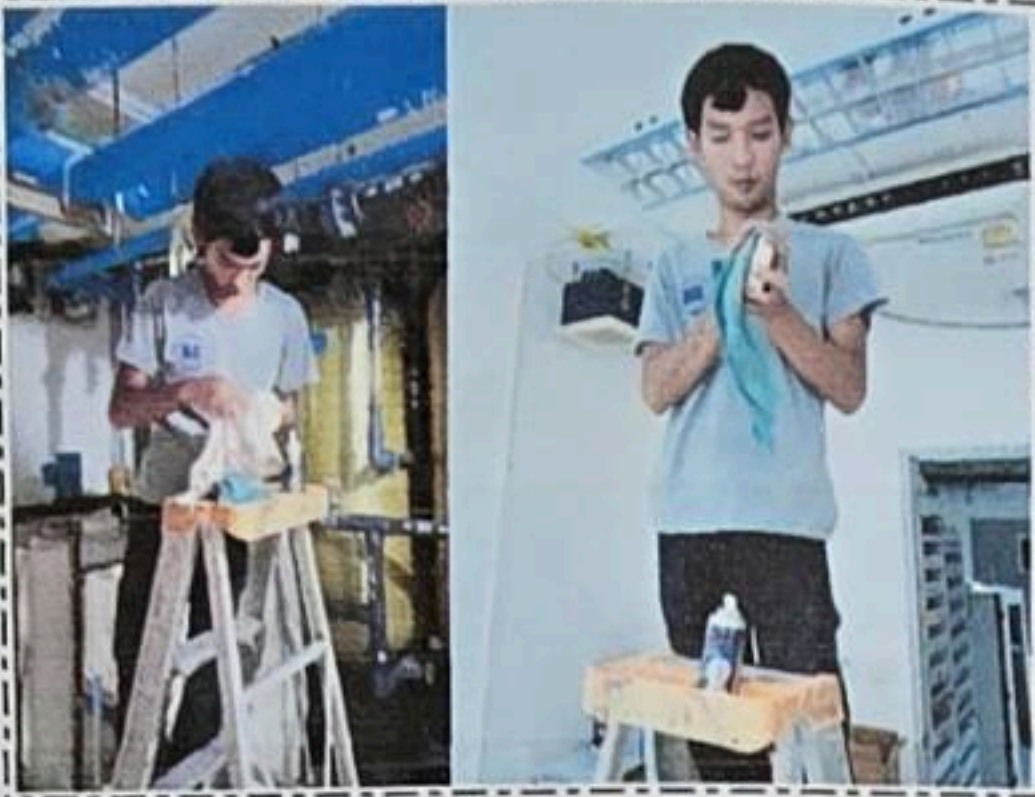
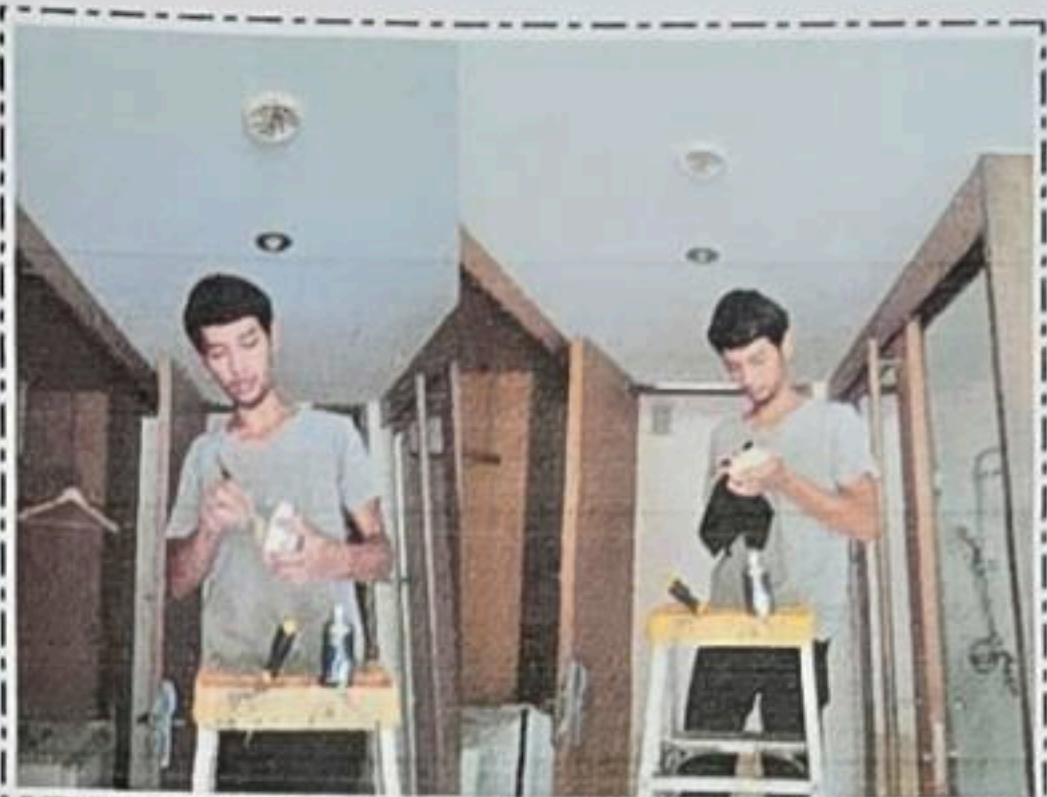
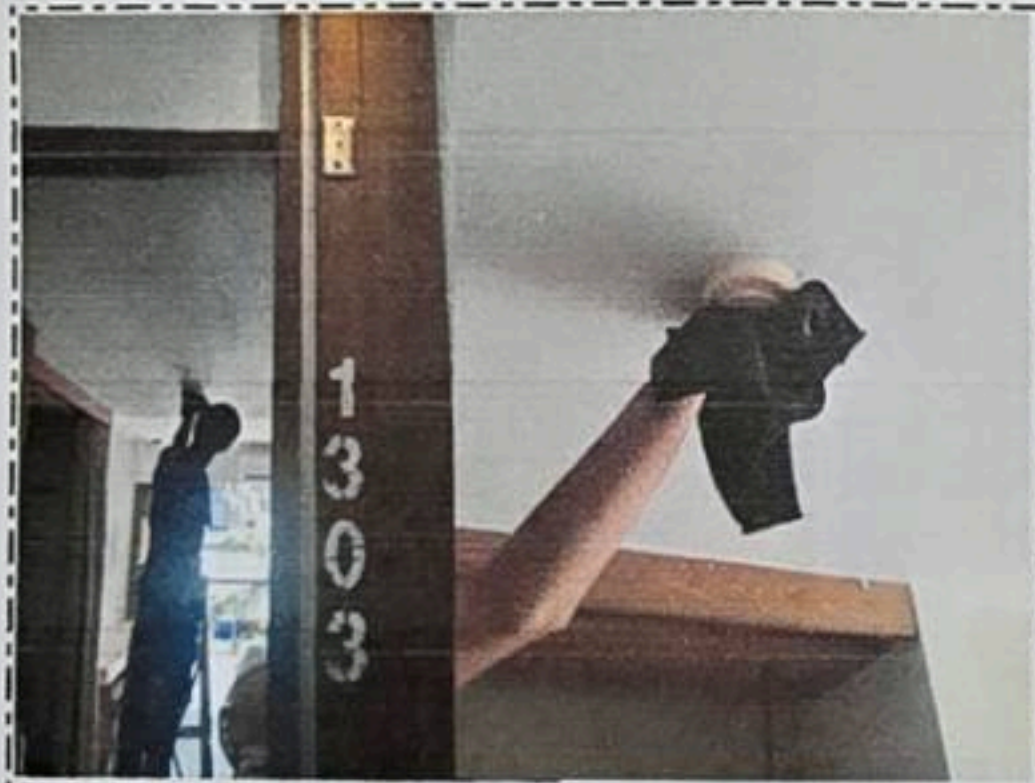
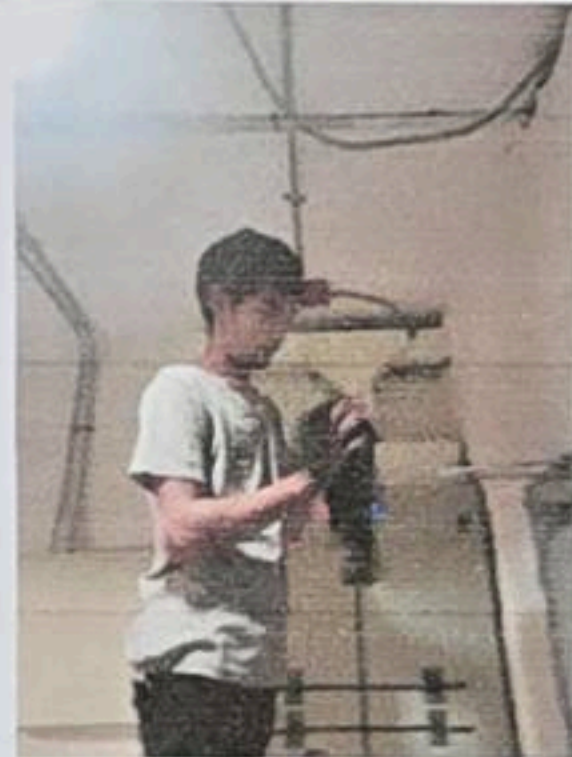
เช็ดทำความสะอาดหัว Smoke Detector ตามชั้นต่างๆ

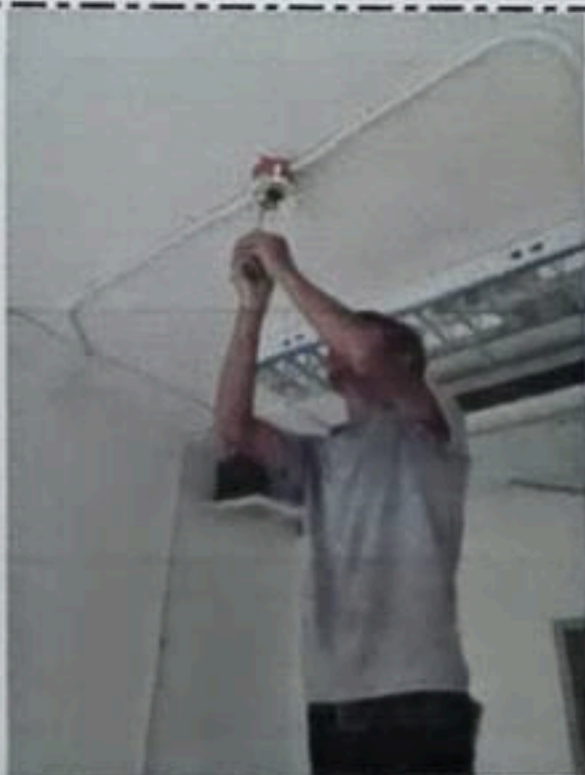
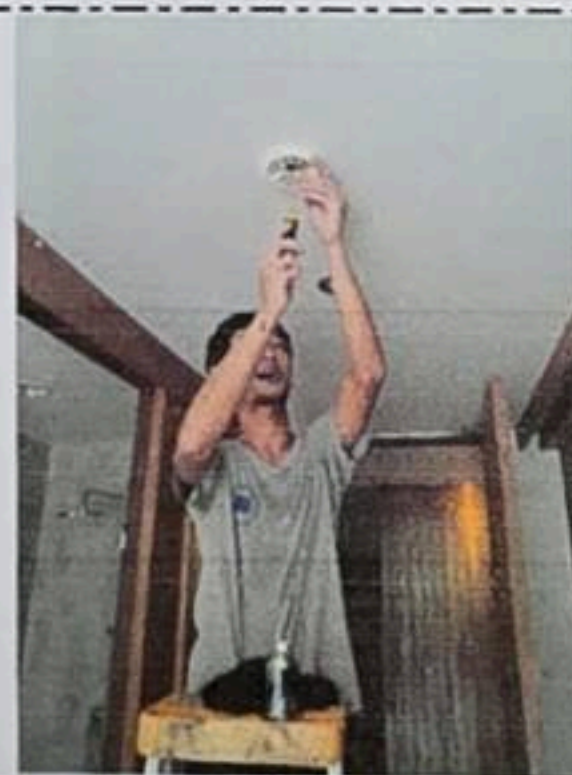
ขันแน่นน็อตยึดสายไฟ Smoke Detector ตามชั้นต่างๆ

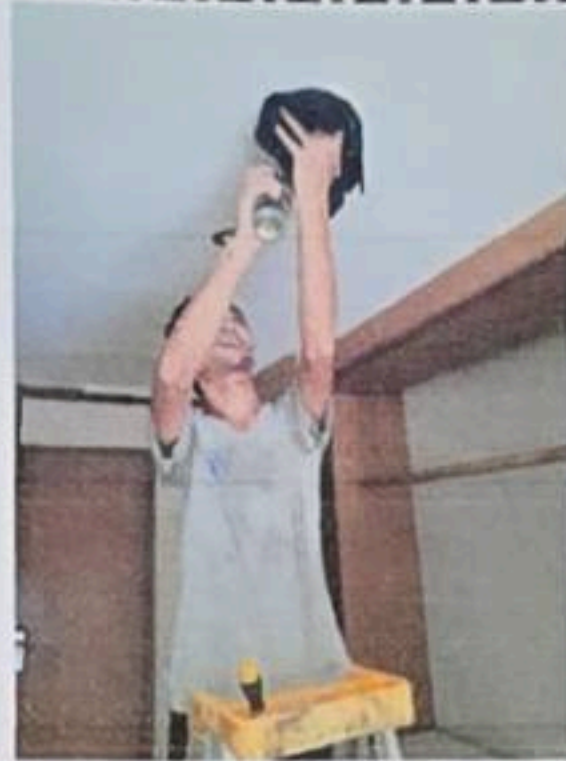
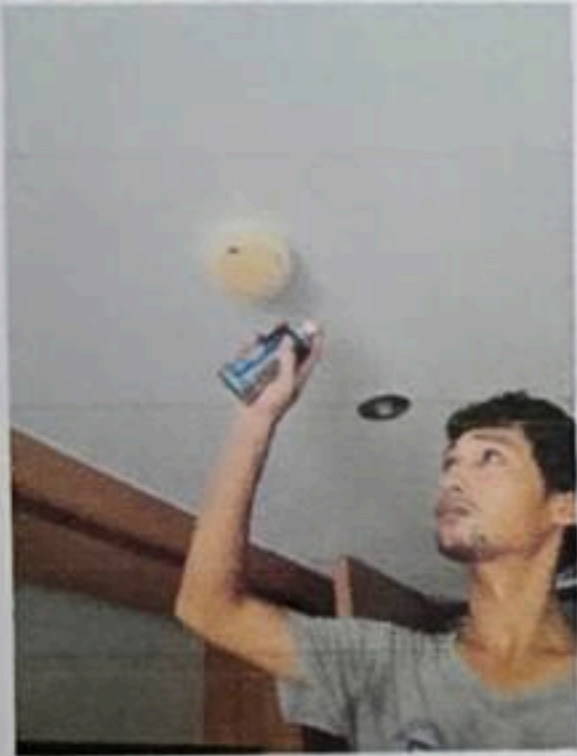
ทดสอบการทำงานของ Smoke Detector ตามชั้นต่างๆ

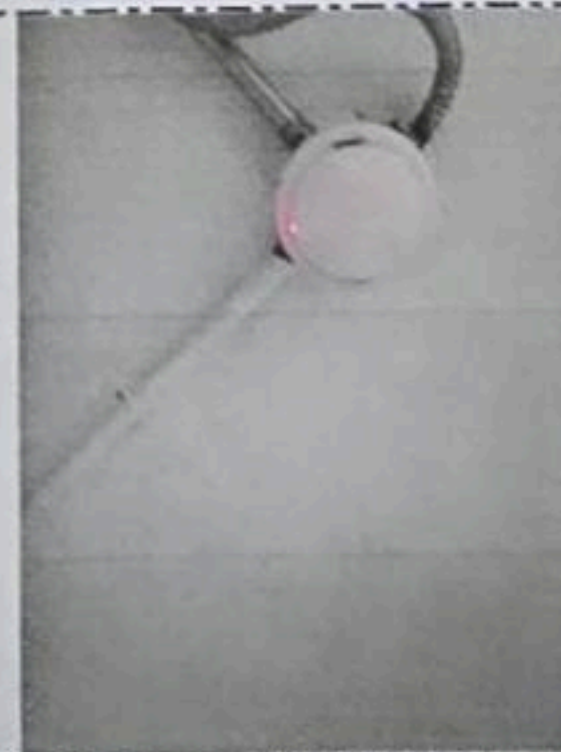
Smoke Detector ชั้นต่างๆ ทำงานปกติ

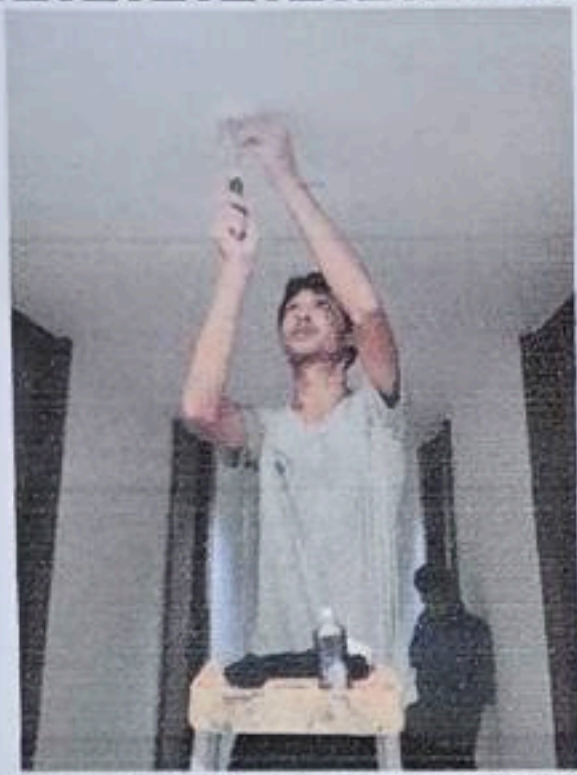
ขันแน่นน็อตยึดสายไฟตู้ Module ตามชั้นต่างๆ

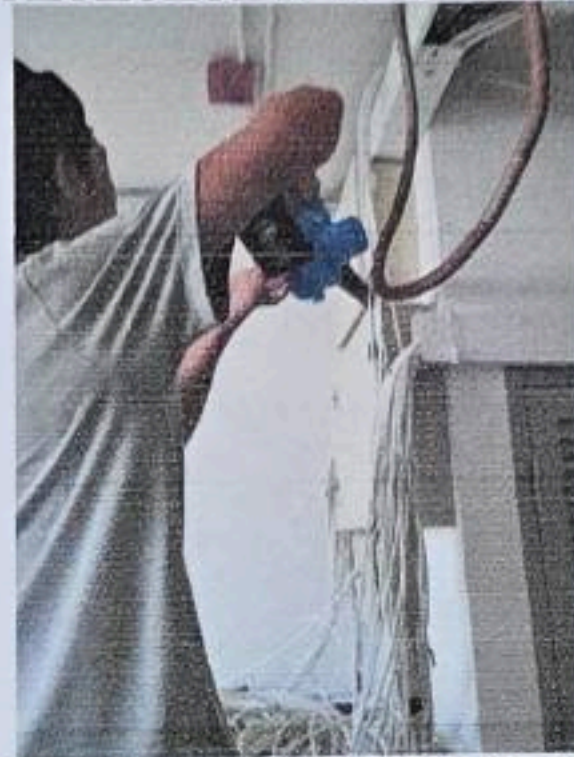
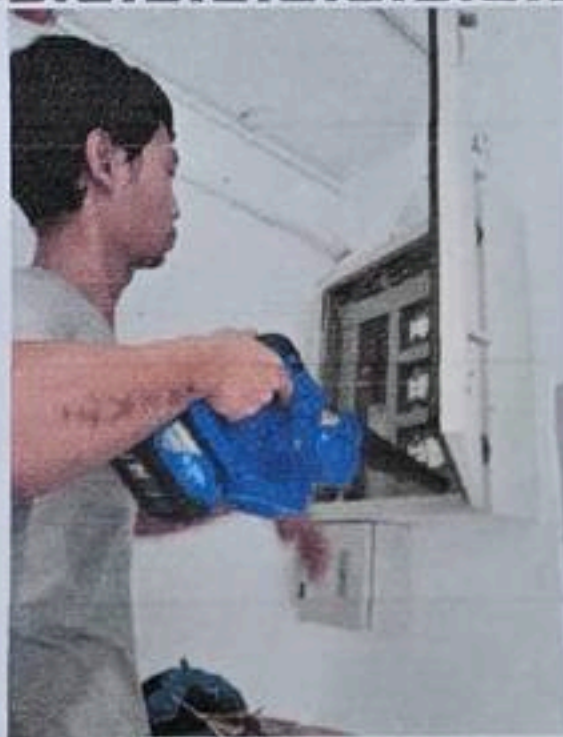
เปิดทำความสะอาดตู้ Module ตามชั้นต่างๆ

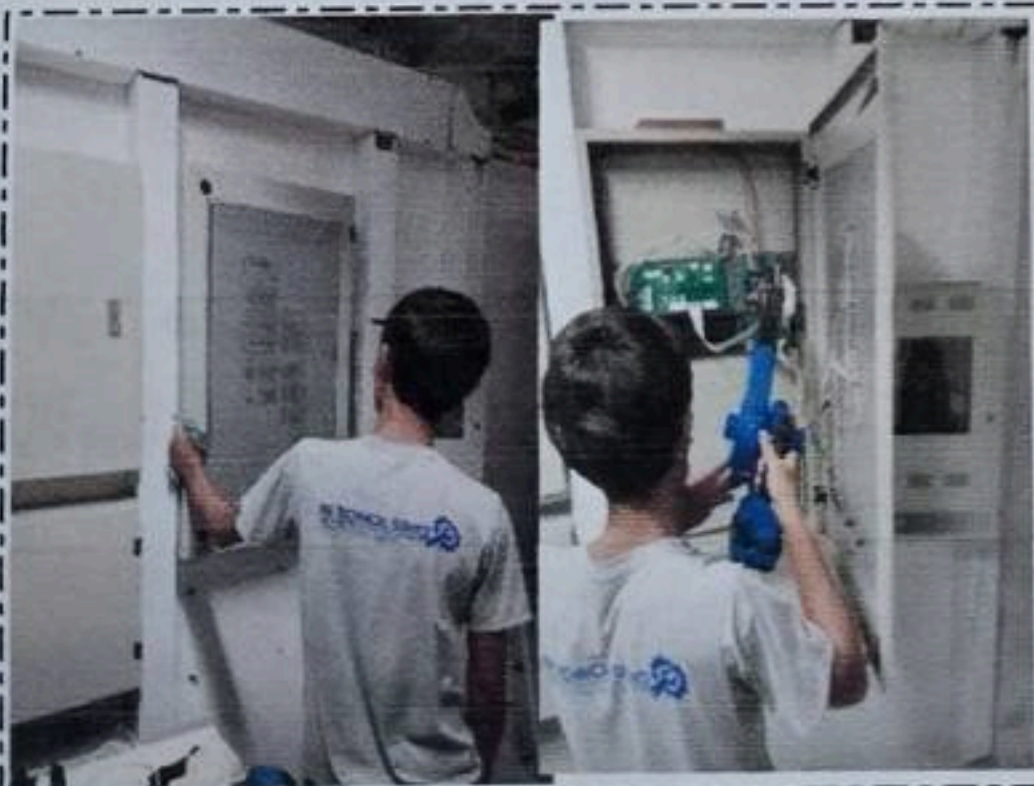
ทำความสะอาดตู้ Annunciator

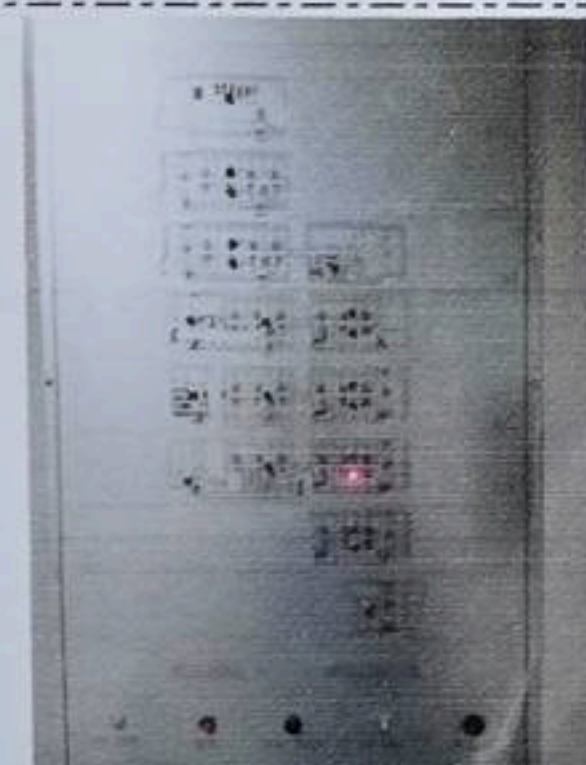
ทดสอบสัญญาณเตือนตำแหน่งที่เกิด Alarm
