รายงานผลการปฏิบัติตาม  
มาตรการป้องกันและแก้ไขผลกระทบสิ่งแวดล้อม  
และมาตรการติดตามตรวจสอบคุณภาพสิ่งแวดล้อม  
ระยะดำเนินการ

โรงแรมปัญญาธารา พูลวิลล่า ภูเก็ต  
เจ้าของ : บริษัท สยาม เอสเตท จำกัด

ประจำเดือนมกราคม – มิถุนายน พ.ศ. 2568

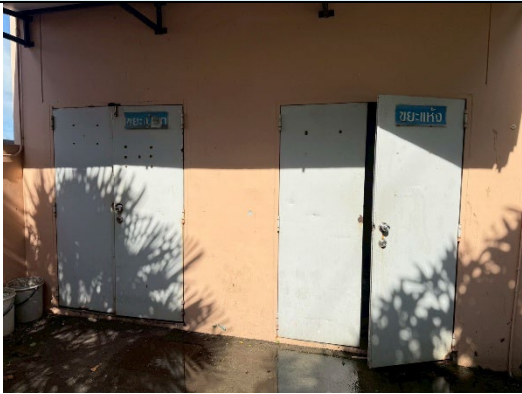
ทรัพยากรสิ่งแวดล้อมและคุณค่าต่างๆ / ผลกระทบต่อสิ่งแวดล้อมที่สำคัญ	มาตรการป้องกันและแก้ไขผลกระทบสิ่งแวดล้อม	การปฏิบัติตามมาตรการ	ปัญหาและอุปสรรค
<p>ขยะเปียก ห้องพักขยะแห้ง และห้องพักขยะรีไซเคิล/อันตราย ซึ่งโรงแรมจะขอรับบริการจากเอกชนที่ขึ้นทะเบียนกับเทศบาลตำบลวิชิต มาดำเนินการเก็บขนขยะไปกำจัดต่อไป</p> <p>ขยะที่สามารถรีไซเคิลได้ เช่น กระดาษ กระจก ขวด พลาสติก พนักงานทำความสะอาดจะแยกและขายให้แก่ร้านรับซื้อของเก่า โดยจะเก็บรวบรวมไว้ที่ห้องพักขยะรีไซเคิล</p> <p>สำหรับขยะอันตรายทางโรงแรมจะเก็บรวบรวมขยะอันตรายไว้ในห้องพักขยะรีไซเคิลโดยโรงแรมจัดให้มีถังขยะอันตรายโดยข้างถังจะระบุไว้ว่า “ขยะอันตราย” ภายในถังรองด้วยถุงพลาสติกสีส้ม ซึ่งเป็นถุงสำหรับใส่มูลฝอยอันตราย ในขณะที่ปฏิบัติงานกำหนดให้พนักงานสวมถุงมือทุกครั้ง เพื่อป้องกันอันตรายที่อาจเกิดจากมูลฝอยดังกล่าว จากนั้นจะรวบรวมขยะอันตรายทั้งหมดเก็บขนไปให้เทศบาลนครภูเก็ตเพื่อนำไปกำจัดต่อไป ปัจจุบันทางเทศบาลนครภูเก็ตมีการจัดตั้ง “โรงแรมขนส่งของเสียออกจากเกาะภูเก็ต” เพื่อส่งไปกำจัดอย่างถูกวิธี โดยโรงงานกำจัดกากอุตสาหกรรมที่ขึ้นทะเบียน</p> <p>ห้องพักขยะรวมของโรงแรมตั้งอยู่อาคารด้านหน้าโรงแรมติดกับอาคารห้องเครื่อง ซึ่งรถเก็บขนมูลฝอย</p>

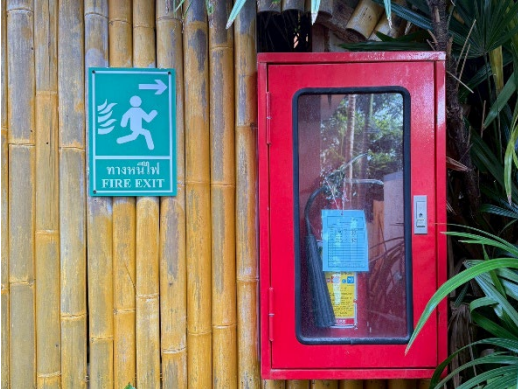
ทรัพยากรสิ่งแวดลอมและคุณค่าต่างๆ / ผลกระทบต่อสิ่งแวดลอมที่สำคัญ	มาตรการป้องกันและแก้ไขผลกระทบสิ่งแวดลอม	การปฏิบัติตามมาตรการ	ปัญหาและอุปสรรค
<p>1.ระบบดับเพลิง</p> <p><input type="checkbox"/> หัวรับน้ำดับเพลิงภายนอกอาคาร (Fire Department Connection) เป็นชนิดข้อต่อสวมเร็ว ขนาด 100 x 65 x 65 มิลลิเมตร จำนวน 2 หัว บริเวณด้านหน้าอาคารห้องเครื่อง สามารถรับน้ำจากรถดับเพลิงเพื่อส่งต่อไปยังหัวจ่ายน้ำดับเพลิงภายนอกอาคาร (Fire Hydrant) จำนวน 6 หัว เป็นชนิดข้อต่อสวมเร็วขนาด 100 x 65 x 65 มิลลิเมตร กระจายอยู่ทั่วโรงแรม ซึ่งหัวจ่ายน้ำดับเพลิงจะติดตั้งคู่กับตู้เก็บสายและอุปกรณ์ดับเพลิงของโรงแรม</p> <p><input type="checkbox"/> ถังดับเพลิงแบบมือถือชนิดผงเคมีแห้ง ABC (Dry Chemical Fire Extinguisher (ABC)) ขนาด 10 ปอนด์ โดยจะติดตั้งให้ส่วนบนสุดของถังดับเพลิงเคมีสูงจากระดับพื้นอาคารประมาณ 1.5 เมตร ในที่มองเห็นสามารถอ่านคำแนะนำการใช้ได้ และสามารถนำไปใช้งานได้สะดวก รวมทั้งอยู่ในสภาพที่ใช้จนได้ตลอดเวลา โดยจะติดตั้งทุกชั้นของทุกอาคาร</p> <p>ระบบสัญญาณแจ้งเหตุเพลิงไหม้</p> <p><input type="checkbox"/> แผงควบคุมรวม (Fire Alarm Control Panel : FCP) เป็นส่วนควบคุมและตรวจสอบการทำงานของอุปกรณ์และส่วนต่าง ๆ ในระบบทั้งหมดจะประกอบด้วยวงจรตรวจสอบคอยรับสัญญาณจากอุปกรณ์เริ่มสัญญาณ, วงจรทดสอบการทำงาน, วงจรป้องกันระบบ, วงจรสัญญาณแจ้งการทำงานในสภาวะปกติ และภาวะขัดข้อง เช่นสายไฟจากอุปกรณ์</p>	<p>

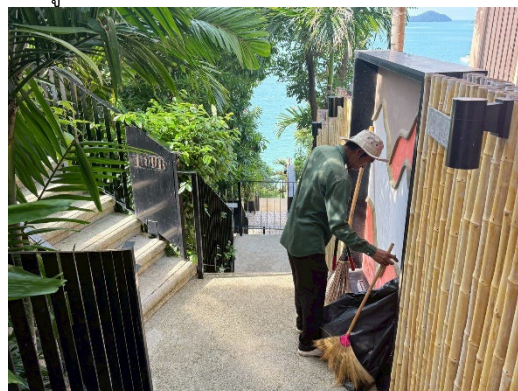
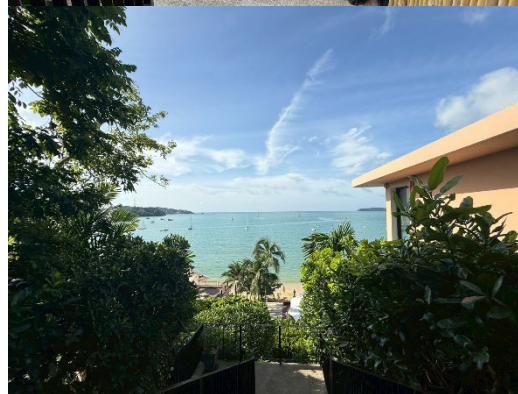
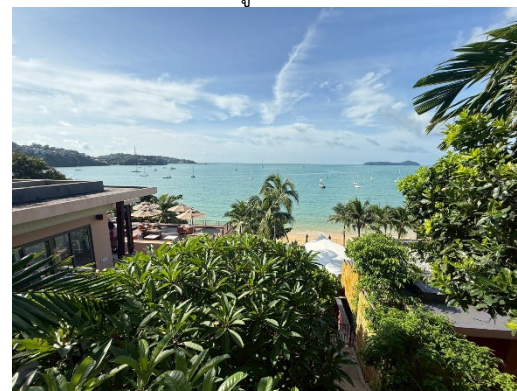
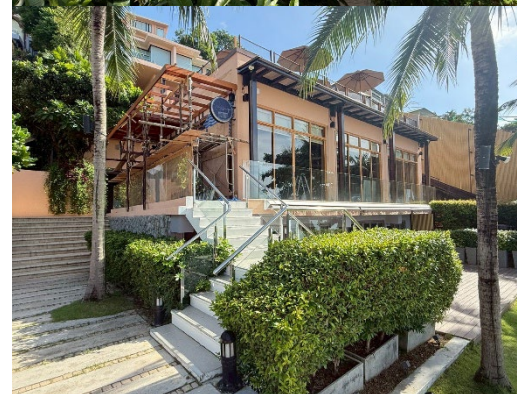
<p>(3) จัดให้มีเจ้าหน้าที่ดูแลรักษาพื้นที่สีเขียวให้มีสภาพน่าดูอยู่เสมอ เพื่อความสวยงามและความปลอดภัยของผู้พักอาศัย</p>	<p>ปฏิบัติตามมาตรการ โครงการมีเจ้าหน้าที่ดูแลรักษาพื้นที่สีเขียวให้มีสภาพน่าดูอยู่เสมอ เพื่อความสวยงามและความปลอดภัยของผู้พักอาศัย</p>

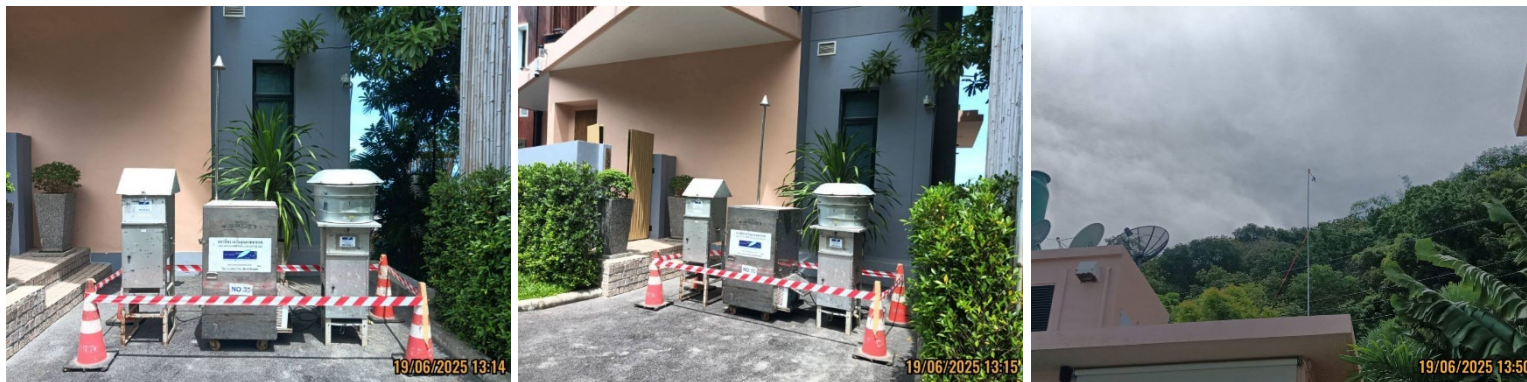
รูปที่ 3.1 การตรวจวัดคุณภาพอากาศโดยทั่วไปในบริเวณพื้นที่โครงการ

ผลการตรวจวัดคุณภาพอากาศโดยทั่วไปในบริเวณพื้นที่ จำนวน 1 สถานี ต่อเนื่อง 24 ชั่วโมง ระหว่างวันที่ 19-20 มิถุนายน พ.ศ. 2568 ผลการตรวจวัด สรุปได้ดังนี้

คุณภาพอากาศโดยทั่วไป มีค่าเป็นไปตามเกณฑ์มาตรฐาน

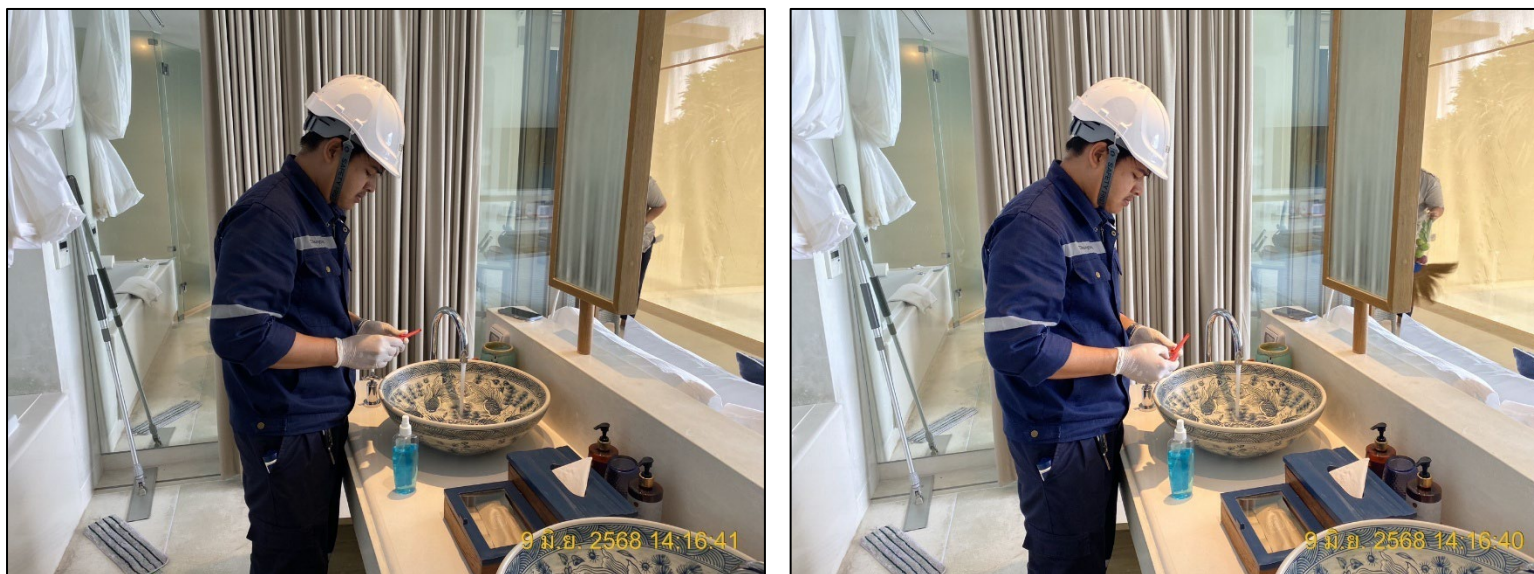
รูปที่ 3.12 การเก็บตัวอย่างน้ำใช้

ผลการวิเคราะห์คุณภาพน้ำใช้ พบว่า คุณภาพน้ำเป็นไปตามมาตรฐานกำหนด ไม่พบการปนเปื้อนของเชื้อแบคทีเรีย อ้างอิงประกาศกรมอนามัย เรื่อง เกณฑ์คุณภาพน้ำประปาดื่มได้ กรมอนามัย พ.ศ. 2563
