รายงานผลการปฏิบัติตาม
มาตรการป้องกันและแก้ไขผลกระทบสิ่งแวดล้อม
และมาตรการติดตามตรวจสอบคุณภาพสิ่งแวดล้อม
ระยะดำเนินการ

เดอะแมงโกรฟ พันทวา ภูเก็ต รีสอร์ท
(The Mangrove by Blu Monkey)

ประจำเดือนมกราคม - มิถุนายน พ.ศ. 2568

บริษัท เซาท์เทิร์น แล็บ แอนด์ เอ็นจิเนียริง จำกัด

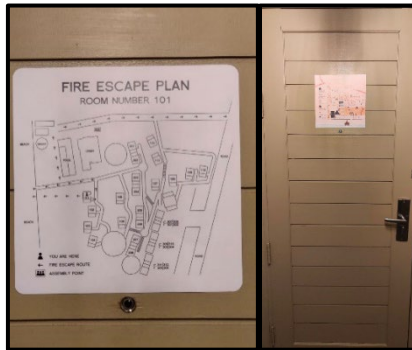
- ปฏิบัติตามมาตรการ โดยโครงการได้ประสานงานกับหน่วยงานบรรเทาสาธารณภัยของเทศบาลตำบลวิชิต เพื่อให้ความช่วยเหลือผู้อยู่อาศัยในการอพยพออกจากอาคารได้ทันทั่วทั้งที่ - ไม่ปฏิบัติตามมาตรการ โดยโครงการจะเร่งดำเนินการต่อไป - ไม่ปฏิบัติตามมาตรการ โดยโครงการจะเร่งดำเนินการต่อไป

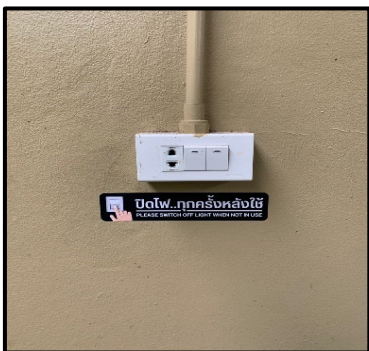
<p>1) โครงการได้จัดให้มีการวางระบบไฟฟ้า ที่ได้รับการออกแบบให้มีการใช้วัสดุที่มีคุณภาพได้ตามมาตรฐานวิธีการเดินสายและการวางระบบจะอยู่ภายใต้การควบคุมดูแลของวิศวกรที่มีความรู้และความชำนาญเท่านั้น</p> <p>2) เลือกใช้อุปกรณ์ไฟฟ้าชนิดประหยัดพลังงาน และมีอายุการใช้งานยาวนาน</p> <p>3) เลือกใช้เครื่องปรับอากาศให้มีขนาดที่เหมาะสมกับขนาดพื้นที่ห้องพักและเลือกเครื่องปรับอากาศที่มีประสิทธิภาพในการประหยัดพลังงานสูงสุด</p> <p>4) เลือกใช้อุปกรณ์หรือฉนวนกันความร้อน ในพื้นที่ของอาคารส่วนต่างๆ ที่สามารถติดตั้งได้ เช่น ผนังอาคาร และผ้าเพดานเพื่อลดและกันความร้อน</p>	<p>- ปฏิบัติตามมาตรการ โดยจัดให้มีการวางระบบไฟฟ้า ที่ได้รับการออกแบบให้มีการใช้วัสดุที่มีคุณภาพได้ตามมาตรฐาน และวิธีการเดินสายและการวางระบบอยู่ภายใต้การควบคุมดูแลของวิศวกรที่มีความรู้และความชำนาญเท่านั้น</p> <p>- ปฏิบัติตามมาตรการ โดยโครงการเลือกใช้ อุปกรณ์ไฟฟ้าชนิดประหยัดพลังงาน และมีอายุการใช้งานยาวนาน</p> <p>- ปฏิบัติตามมาตรการ โดยโครงการเลือกใช้ เครื่องปรับอากาศที่มีขนาดที่เหมาะสมกับขนาดพื้นที่ห้องพัก และมีประสิทธิภาพในการประหยัดพลังงานสูง</p> <p>- ปฏิบัติตามมาตรการ โดยโครงการเลือกใช้ฉนวนกันความร้อน ในพื้นที่ของอาคารส่วนต่างๆ เช่น ผนังอาคาร และผ้าเพดานเพื่อลดและกันความร้อนภายนอกเข้าสู่อาคาร</p>

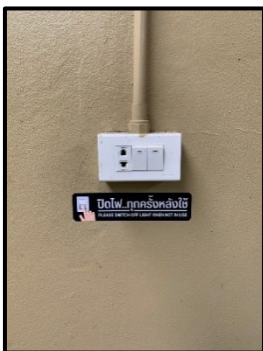
1) ไฟฟ้าแสงสว่างในห้องพักและทางเดินภายใน อาคาร ให้ใช้หลอดไฟฟ้าฟลูออเรสเซนต์หรือ หลอดไฟที่มาตรฐานเทียบเท่า หรือดีกว่า เช่น หลอด ตะเกียบ ที่มีค่าการใช้พลังงานไฟฟ้าไม่เกิน 12 วัตต์/ ตารางเมตร 2) ประชาสัมพันธ์ให้ผู้พักอาศัยปรับระดับอุณหภูมิ ภายในห้องพักให้พอเหมาะ ประมาณ 25 - 26 องศา เซลเซียส และปิดประตูห้องพักให้สนิททุกครั้งที่เปิด เครื่องปรับอากาศ เพื่อไม่ให้ความเย็นรั่วไหล ทำให้ สิ้นเปลืองพลังงาน 3) รณรงค์ให้ผู้พักอาศัยภายในโครงการใช้ไฟฟ้า อย่างประหยัด เช่น ปิดไฟทุกครั้งหลังใช้งาน พร้อม ทั้งติดตั้งป้ายรณรงค์ประหยัดไฟฟ้า บริเวณโถง ทางเดิน หรือบันได	- ปฏิบัติตามมาตรการ โดยโครงการใช้ไฟฟ้าแสง สว่างในห้องพักและทางเดินภายในอาคาร ที่มีค่า การใช้พลังงานไฟฟ้าไม่เกิน 12 วัตต์/ตารางเมตร - ปฏิบัติตามมาตรการ โดยโครงการมีการ ประชาสัมพันธ์ไว้ใน hotel directory ทุกห้อง - ปฏิบัติตามมาตรการ โดยโครงการมีการ ประชาสัมพันธ์ไว้ใน hotel directory ทุกห้อง และโครงการติดป้าย ปิดไฟทุกครั้งหลังใช้ ไว้ที่ ห้องอาหารของพนักงาน
