รายงานผลการปฏิบัติตาม  
มาตรการป้องกันและแก้ไขผลกระทบสิ่งแวดล้อม  
และมาตรการติดตามตรวจสอบคุณภาพสิ่งแวดล้อม  
ระยะดำเนินการ

โรงแรมบลูมังกี้ ภูเก็ต ถนนพังงา  
(BLU MONKEY HUB & HOTEL PHUKET)

เจ้าของโครงการ : บริษัท รุฟ จำกัด  
ดำเนินโครงการโดย : บริษัท แอทติจูดสเตย์ จำกัด

ประจำเดือนมกราคม - มิถุนายน พ.ศ. 2568

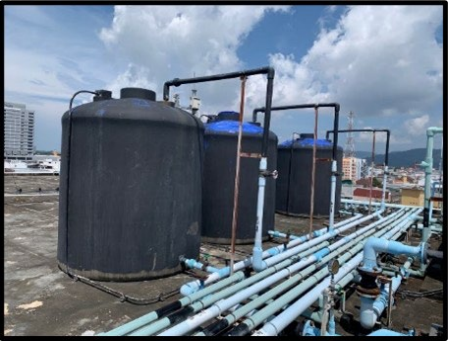
<p>- ปฏิบัติตามมาตรการ โดยเจ้าหน้าที่แผนก วิศวกรรม ทำหน้าที่ดูแล ล้างทำความสะอาด ถังน้ำเป็นประจำทุกๆ 6 เดือน หรือทันทีที่มี เหตุฉุกเฉิน</p>	ไม่มีปัญหาและอุปสรรค

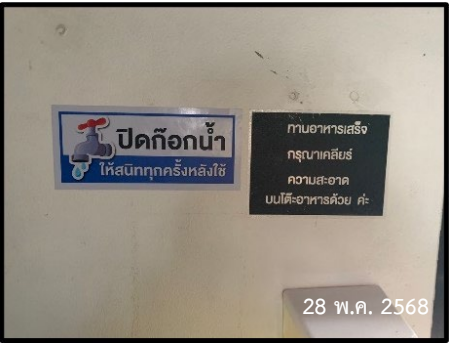
<p>28 พ.ค. 2568</p> <p>- ปฏิบัติตามมาตรการ โดยแผนกวิศวกรรมทำหน้าที่ตรวจสอบการทำงานของระบบจ่ายน้ำ ทุกเดือนตลอดระยะเวลาดำเนินการ หากพบว่าชำรุดให้แก้ไขทันที โดยมีการเก็บรวบรวมปริมาณการใช้น้ำ ในแต่ละเดือน เพื่อตรวจสอบถึงความผิดปกติด้วย</p>	<p>ไม่มีปัญหาและอุปสรรค</p> <p>ไม่มีปัญหาและอุปสรรค</p>

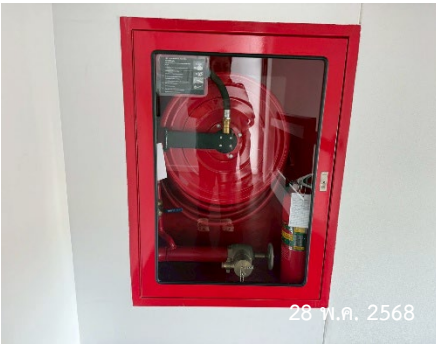
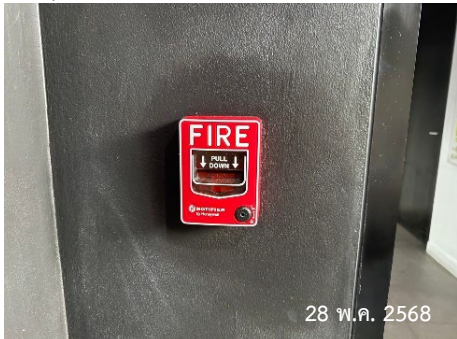
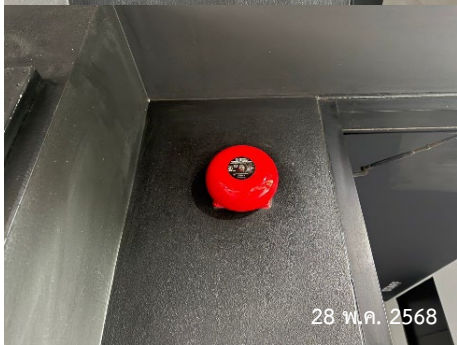
28 พ.ค. 2568	- ปฏิบัติตามมาตรการ โดยโครงการมีอุปกรณ์ ต่างๆ ครบถ้วน
