### ผลการปฏิบัติตามมาตรการป้องกันและแก้ไขผลกระทบสิ่งแวดล้อม

โครงการเหมืองแร่หินอุตสาหกรรมชนิดหินปูน เพื่ออุตสาหกรรมก่อสร้าง ของห้างหุ้นส่วนจำกัด ก่อสร้างเนรมิตร ประทานบัตรที่ 31535/16376 ตั้งอยู่ที่ หมู่ที่ 2 ตำบลตาเนาะแมเราะ อำเภอเบตง จังหวัดยะลา ทั้งนี้ โครงการได้ดำเนินการสรุปผลการปฏิบัติตามมาตรการป้องกันและแก้ไขผลกระทบสิ่งแวดล้อมที่เสนอไว้ในรายงานการวิเคราะห์ผลกระทบสิ่งแวดล้อมที่ได้รับความเห็นชอบจากสำนักงานนโยบายและแผนทรัพยากรธรรมชาติและสิ่งแวดล้อม ระหว่างเดือนมกราคม-มิถุนายน 2568 ซึ่งครอบคลุมปัจจัยทางสิ่งแวดล้อมที่สำคัญ 4 ประการ ได้แก่

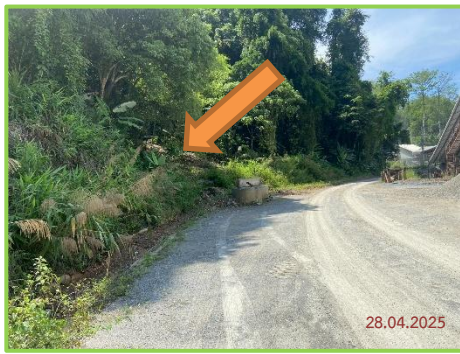
ภาพที่ 2-1 แนวต้นไม้เดิม และไม้ยืนต้นที่ขึ้นเองตามธรรมชาติ

3. ให้ทำการปรับปรุงฟื้นฟูพื้นที่โครงการที่ผ่านการทำเหมืองแร่แล้วและ พื้นที่สิ้นสุดการใช้ประโยชน์แล้วตามแผนงานการฟื้นฟูพื้นที่ผ่านการทำ เหมืองแร่ พร้อมทั้งให้รายงานผลการดำเนินงานให้สำนักงานนโยบายและ แผนทรัพยากรธรรมชาติและสิ่งแวดล้อมและกรมอุตสาหกรรมพื้นฐานและ การเหมืองแร่ทราบทุกปี	- ยังไม่มีการปฏิบัติ: เนื่องจากปัจจุบันยังคงใช้พื้นที่เพื่อเปิดทำเหมืองอย่าง ต่อเนื่อง จึงยังไม่มีหน้าเหมืองบริเวณใดที่ผ่านการทำเหมืองแล้ว และเข้าสู่ ขั้นตอนการฟื้นฟูพื้นที่ทำเหมือง ทั้งนี้ โครงการได้ดูแลรักษาดินไม้เดิมที่ ปลุกไว้แล้วบริเวณพื้นที่เว้นไม่ทำเหมืองของโครงการ และพยายามรักษา สภาพแวดล้อมบริเวณพื้นที่ที่ยังเดินหน้าเหมืองไปไม่ถึงให้คงอยู่ในสภาพ เดิมให้ได้มากที่สุด	ไม่มี	ภาพที่ 2-1 แนวต้นไม้เดิม และ ไม้ยืนต้นที่ขึ้นเองตามธรรมชาติ

7. ให้ปลูกต้นไม้ยืนต้นโตเร็วไว้ริมขอบแปลงทางด้านทิศตะวันออก ทิศใต้ และทิศตะวันตกเฉียงใต้ และปลูกต้นไม้ในทุกพื้นที่ที่ไม่มีกิจกรรมการทำเหมืองให้หนาแน่นที่อย่างน้อย 3 แถว ให้มีระยะหว่างต้นและแถว ประมาณ 2x2 เมตร เพื่อเป็นแนวป้องกันผลกระทบ โดยชนิดพันธุ์ไม้ที่ปลูก ซึ่งเป็นไม้ท้องถิ่น ได้แก่ ตะเคียนหิน สยาขาว ไข่เขียว และ เกล้ง เป็นต้น และพันธุ์ไม้ที่มีผลเป็นอาหารสัตว์ป่าและนก ได้แก่ ตะขบฝรั่ง และหว้า เป็นต้น ตามแผนงานที่เสนอไว้ในรายการวิเคราะห์ผลกระทบสิ่งแวดล้อม พร้อมบำรุง ดูแลรักษาสภาพต้นไม้ที่ปลูกไว้ให้เจริญเติบโต หากพบว่าต้นไม้ที่ปลูกไว้ตายหรือไม่เจริญเติบโตให้ปลูกใหม่ทดแทนทันที	- ยังไม่ถึงเวลาปฏิบัติ: เนื่องจากยังมีการเปิดทำเหมืองในบริเวณเดิมอยู่	ไม่มี	ภาพที่ 2-1 แนวต้นไม้เดิม และ ไม้ยืนต้นที่ขึ้นเองตามธรรมชาติ
<b>2. คุณภาพอากาศ</b>

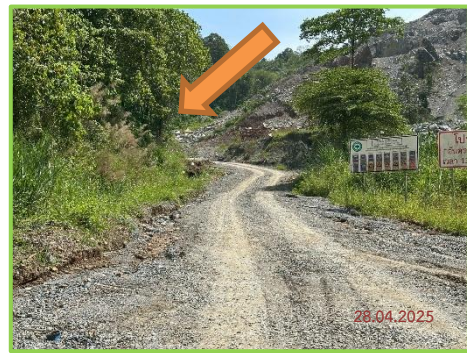
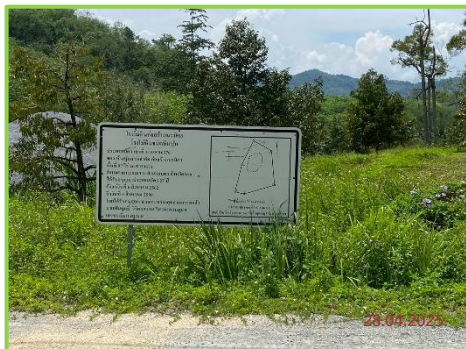
ภาพที่ 2-2 ป้ายแสดงข้อมูลเกี่ยวกับโครงการ

1. ให้กำหนดขอบเขตพื้นที่เปิดทำเหมือง พื้นที่ประกอบกิจกรรมที่เกี่ยวข้องและเว้นการทำเหมืองระยะ 10 เมตร จากขอบแปลง โดยรอบพื้นที่โครงการ <b>ดรูปที่ 1</b> ให้ชัดเจน	- ปฏิบัติ: วิศวกรผู้ควบคุมของโครงการ ได้กำหนดขอบเขตพื้นที่เปิดทางเหมืองพื้นที่ประกอบ กิจกรรมที่เกี่ยวข้อง และแนวเว้นการทำเหมืองระยะ 10 เมตร พร้อมทั้งโครงการได้จัดทำป้ายแสดงขอบเขตพื้นที่ทำเหมืองไว้บริเวณด้านหน้าพื้นที่โครงการให้สามารถมองเห็นได้ชัดเจน	ไม่มี	ภาพที่ 2-2 ป้ายแสดงข้อมูลเกี่ยวกับโครงการ

3. ทำป้ายแสดงข้อมูลเกี่ยวกับโครงการ ได้แก่ หมายเลขประทานบัตร เนื้อที่ ระยะเวลาการทำเหมือง และผู้รับผิดชอบไว้บริเวณด้านหน้าพื้นที่โครงการหรือบริเวณที่สามารถพบเห็นได้ทั่วไป ให้แล้วเสร็จก่อนเปิดการทำเหมือง	- ปฏิบัติ: มีการจัดทำป้ายแสดงข้อมูลเกี่ยวกับโครงการ ไว้บริเวณด้านหน้าของพื้นที่โครงการ	ไม่มี	ภาพที่ 2-2 ป้ายแสดงข้อมูลเกี่ยวกับโครงการ

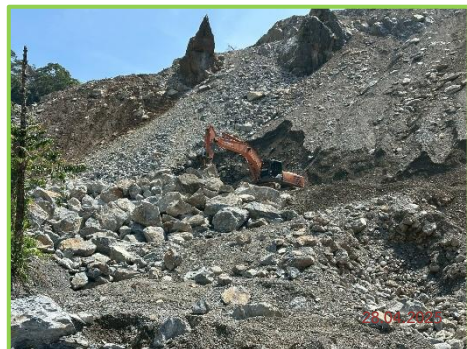
ภาพที่ 2-3 การเปิดทำเหมืองลักษณะเป็นชั้นบันได

2. กำหนดให้เปิดการทำเหมืองตามแผนผังกำหนดอย่างเคร่งครัด โดยเปิดทำเหมืองลักษณะเป็นขั้นบันได ให้มีความสูงชันไม่เกิน 10 เมตร และความกว้างชันละไม่น้อยกว่า 10 เมตร และควบคุมความลาดชันรวม (Overall Slope) ไม่เกิน 45 องศา พร้อมทั้งตรวจสอบเสถียรภาพหน้าเหมืองให้อยู่ในสภาพที่ปลอดภัยจากการพังทลายก่อนเข้าปฏิบัติงานในแต่ละวัน หากพบว่าบริเวณ หากพบว่าบริเวณใดไม่ปลอดภัยหรือมีโอกาสพังทลาย ให้ดำเนินการแก้ไขให้มีความปลอดภัยโดยเร็ว	- ปฏิบัติ: โครงการได้เปิดการทำเหมือง ตามแผนผังโครงการทำเหมืองโดยเคร่งครัดในลักษณะขั้นบันได โดยมีความสูงของขั้นบันไดตามมาตรการกำหนดโดยมีวิศวกรควบคุม/วิศวกรประจำเหมือง/ผู้ควบคุมงานเหมืองคอยตรวจสอบความปลอดภัยบริเวณหน้างานอยู่เสมอ	ไม่มี	ภาพที่ 2-3 การเปิดทำเหมืองลักษณะเป็นขั้นบันได

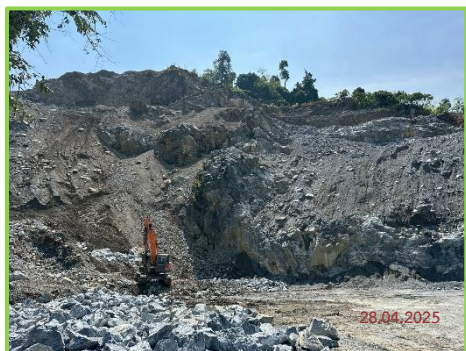
ภาพที่ 2-4 สภาพหน้าเหมืองในปัจจุบัน

4. ให้ตรวจสอบเสถียรภาพบริเวณหน้าเหมืองให้มีความมั่นคงแข็งแรงและปลอดภัยอยู่เสมอ โดยสังเกตจากสิ่งบ่งชี้ที่มักเกิดขึ้นก่อนการพังทลายของหน้าเหมือง ดังนี้	- ปฏิบัติ: บริเวณหน้าเหมืองมีความมั่นคงแข็งแรงและปลอดภัยจากการพังทลาย และการดำเนินโครงการในช่วงที่ผ่านมาไม่เคยเกิดปัญหาการพังทลายของหน้าเหมือง	ไม่มี	ภาพที่ 2-4 สภาพหน้าเหมืองในปัจจุบัน

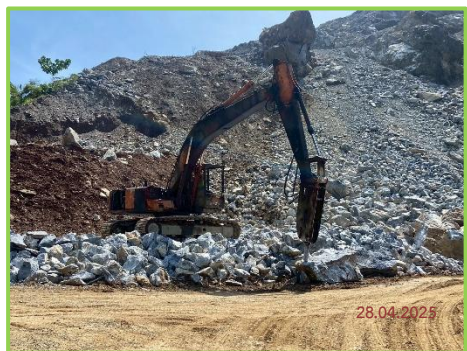
ภาพที่ 2-5 เครื่องเจาะระเบิด

1. ใช้เครื่องเจาะระเบิดที่มีอุปกรณ์เก็บฝุ่นติดไว้กับหัวเจาะ เพื่อป้องกันการฟุ้งกระจายของฝุ่นละอองขณะทำการเจาะระเบิด	- ปฏิบัติ: เครื่องเจาะระเบิดมีระบบดูดฝุ่นที่เกิดจากการเจาะติดมากับตัวเครื่องเจาะ	ไม่มี	ภาพที่ 2-5 เครื่องเจาะระเบิด

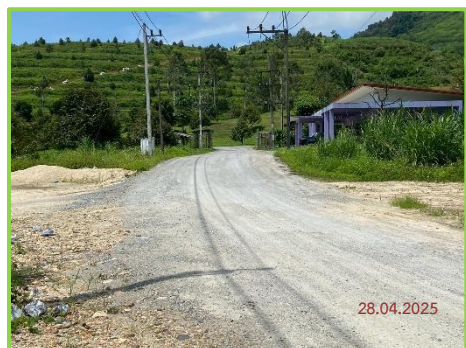
ภาพที่ 2-6 สภาพเส้นทางขนส่งแร่ช่วงจากพื้นที่โครงการถึงทางหลวงชนบทหมายเลข ยล 3004

2. ดูแลรักษาและซ่อมแซมสภาพเส้นทางที่ใช้ในการลำเลียงขนส่งแร่ช่วง จากพื้นที่โครงการถึงทางหลวงชนบทหมายเลข ยล 3004 ให้อยู่ในสภาพดี อยู่เสมอ	- ปฏิบัติ: มีการดูแลรักษาและซ่อมแซมสภาพเส้นทางที่ใช้ในการลำเลียงขนส่งแร่ช่วงจากพื้นที่โครงการถึงทางหลวงชนบทหมายเลข ยล 3004 ให้อยู่ในสภาพดีอยู่เสมอ	ไม่มี	ภาพที่ 2-6 สภาพเส้นทางขนส่ง แร่ช่วงจากพื้นที่โครงการถึงทาง หลวงชนบทหมายเลข ยล 3004

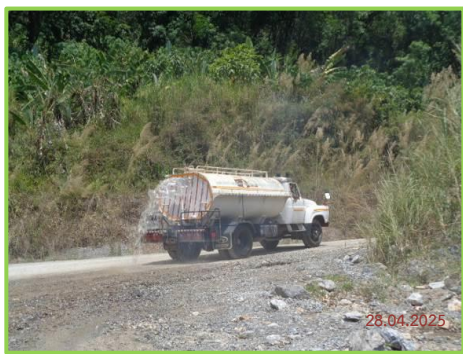
ภาพที่ 2-7 การฉีดพรมน้ำเพื่อลดการฟุ้งกระจาย  
ของฝุ่นละออง

3. ฉีดพรมน้ำบริเวณหน้าเหมือง พื้นที่โรงโม่หิน และเส้นทางขนส่งลำเรียง แร่จากหน้าเหมืองถึงโรงโม่หินอย่างน้อยวันละ 3-4 ครั้ง หรือตามสภาพ อากาศในแต่ละวัน และหมั่นดูแลสภาพผิวถนนให้มีสภาพดีอยู่เสมอ	- ปฏิบัติ: มีการมีการฉีดพรมน้ำ ดับฝุ่นละอองในบริเวณหน้าเหมืองพื้นที่โรงโม่หิน และเส้นทางลำเลียงขนส่งแร่จากหน้าเหมืองถึงโรงโม่หิน วันละ 3-4 ครั้ง	ไม่มี	ภาพที่ 2-7 การฉีดพรมน้ำเพื่อลด การฟุ้งกระจายของฝุ่นละออง

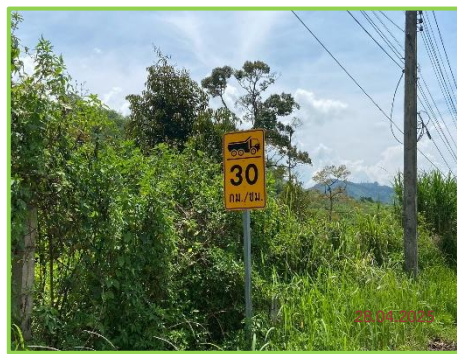
ภาพที่ 2-8 ป้ายแสดงควบคุมความเร็วบนทางหลวงจังหวัด  
หมายเลข ยล 3004

4. ควบคุมความเร็วรถบรรทุกขนส่งแร่ที่วิ่งไป-มา ระหว่างหน้าเหมืองถึงโรงโม่หิน และการขนส่งหินออกสู่แหล่งรับซื้อภายนอกช่วงทางหลวงจังหวัดหมายเลข ยล 3004 ให้ใช้ความเร็วไม่เกิน 30 กิโลเมตร/ชั่วโมง โดยการติดตั้งป้ายเตือนไว้ริมเส้นทางให้เห็นชัดเจน	- ปฏิบัติ: มีป้ายเตือนควบคุมความเร็วของรถบรรทุกแร่ ให้ใช้ความเร็วไม่เกิน 30 กิโลเมตร/ชั่วโมง ไว้ริมเส้นทางให้เห็นอย่างชัดเจน	ไม่มี	ภาพที่ 2-8 ป้ายแสดงควบคุมความเร็วบนทางหลวงจังหวัดหมายเลข ยล 3004

7. ควบคุมความเร็วรถบรรทุกขนส่งแร่ที่ออกสู่แหล่งรับซื้อภายนอกช่วงบนทางหลวงชนบท ยล 3004 ให้ใช้ความเร็วไม่เกิน 30 กิโลเมตรต่อชั่วโมง โดยการติดตั้งป้ายเตือนไว้ริมเส้นทางให้เห็นอย่างชัดเจน	- ปฏิบัติ: โดยมีการติดตั้งป้ายควบคุมความเร็วของรถบรรทุกขนส่งแร่ไว้ริมเส้นทางช่วงถนน ทางหลวงชนบท ยล 3004 ให้สามารถมองเห็นได้ชัดเจน	ไม่มี	ภาพที่ 2-8 ป้ายแสดงควบคุมความเร็วบนทางหลวงจังหวัดหมายเลข ยล 3004

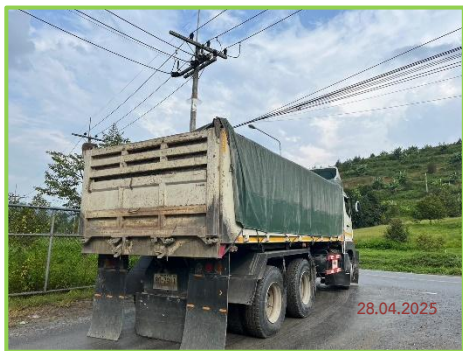
ภาพที่ 2-9 การปิดคลุมผ้าใบของรถบรรทุก

5.รถบรรทุกที่ขนส่งแร่ออกไปยังแหล่งรับซื้อภายนอก ต้องอยู่ในสภาพที่ดี ไม่มีรอยรั่วให้หินร่วงหล่นได้และมีผ้าใบปิดคลุมกระบะบรรทุกแร่อย่างมิดชิด	- ปฏิบัติ: มีการปิดคลุมผ้าใบกระบะรถบรรทุกแร่อย่างมิดชิดเพื่อป้องกันการร่วงหล่นของหินขณะขนส่งแร่	ไม่มี	ภาพที่ 2-9 การปิดคลุมผ้าใบของรถบรรทุก

8. ให้มีการปิดคลุมกระบะรถบรรทุกแร่ด้วยผ้าใบก่อนลำเลียงแร่ออกสู่แหล่งรับซื้อภายนอกทุกคันเพื่อลดการฟุ้งกระจายของฝุ่นละออง	- ปฏิบัติ: มีการปิดคลุมกระบะรถบรรทุกแร่ด้วยผ้าใบก่อนลำเลียงแร่ออกสู่แหล่งรับซื้อภายนอกทุกคัน เพื่อลดการฟุ้งกระจายของฝุ่นละออง	ไม่มี	ภาพที่ 2-9 การปิดคลุมผ้าใบของรถบรรทุก

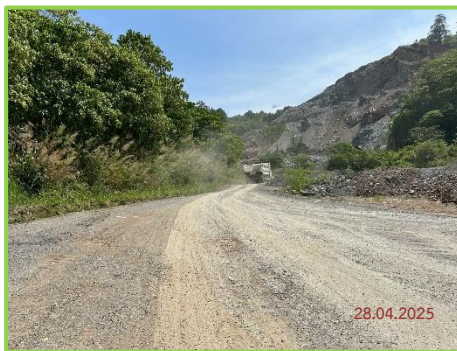
ภาพที่ 2-10 สภาพถนนบริเวณโรงโม่หิน

6. ปรับปรุงเส้นทางลำเลียงหินภายในโรงโม่หินเป็นถนนลาดยาง หรือถนนคอนกรีต	- ปฏิบัติ: ปัจจุบันทางโครงการได้ปรับปรุงเส้นทางลำเลียงหินภายในโรงโม่หินเป็นถนนหินคลุกบดอัด	ไม่มี	ภาพที่ 2-10 สภาพถนนบริเวณโรงโม่หิน

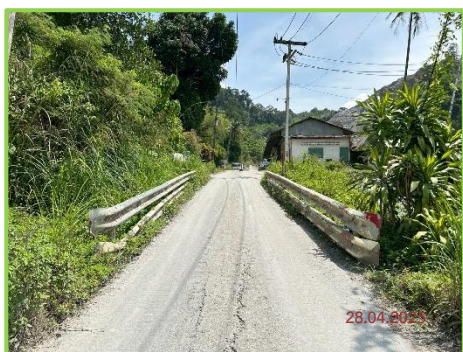
ภาพที่ 2-11 ระบบลานลำเลียงรยนต์

7. มีระบบลานล้างล้อรถยนต์ที่มีประสิทธิภาพและทำการล้างล้อรถบรรทุกหินก่อนออกนอกโรงโม่หิน	- ปฏิบัติ: มีน้ำฉีดล้างล้อรถบรรทุกหินก่อนออกนอกโรงโม่หิน	ไม่มี	ภาพที่ 2-11 ระบบลานล้างล้อรถยนต์

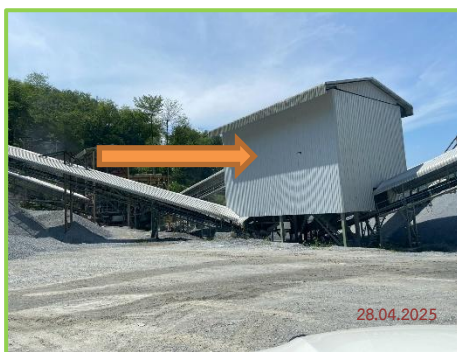
ภาพที่ 2-12 อาคารปิดคลุม 3 ด้าน

8. ให้ดูแลรักษาและปรับปรุงระบบป้องกันผลกระทบสิ่งแวดล้อมของโรงโม่หินให้เป็นไปตามประกาศอุตสาหกรรมพื้นฐานและการเหมืองแร่เมื่อวันที่ 12 มกราคม 2548 เรื่อง ให้โรงโม่บดหรือย่อยหินมีระบบป้องกันผลกระทบสิ่งแวดล้อม อย่างเคร่งครัด	- ปฏิบัติ: โครงการกำลังดำเนินการปรับปรุงโรงโม่หินให้เป็นระบบปิด โดยมีการสร้างอาคารปิดคลุม 3 ด้าน การสร้างหลังคาปิดคลุมที่ยังรับแร่ และมีการติดตั้งระบบสเปรย์น้ำบริเวณตำแหน่งที่ก่อให้เกิดฝุ่นละอองฟุ้งกระจาย	ไม่มี	- ภาพที่ 2-12 อาคารปิดคลุม 3 ด้าน - ภาพที่ 2-13 การปิดคลุมบริเวณยังรับแร่ - ภาพที่ 2-14 ระบบสเปรย์น้ำบริเวณโรงโม่หินของโครงการ

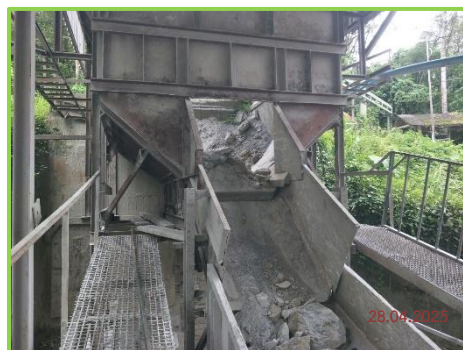
ภาพที่ 2-13 การปิดคลุมบริเวณยู่รับแร่

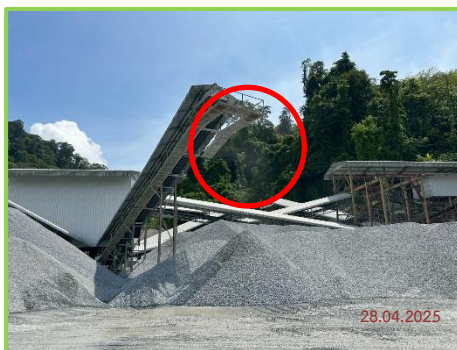
ภาพที่ 2-14 ระบบสเปรย์น้ำบริเวณโรงโม่หินของโครงการ

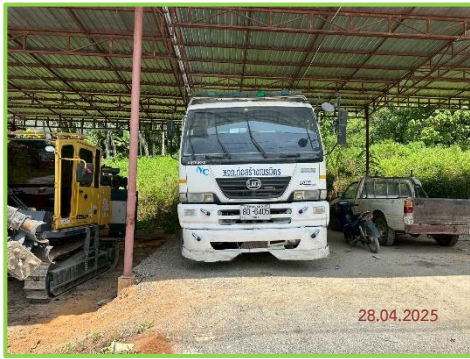
ภาพที่ 2-15 โรงซ่อมบำรุงเครื่องจักรของโครงการ

1. ดูแลรักษาสภาพเครื่องจักรและอุปกรณ์ต่างๆ ให้อยู่ในสภาพที่สมบูรณ์สามารถใช้งานได้ปกติ เพื่อลดระดับเสียงจากการทำงานของเครื่องจักรต่างๆ	- ปฏิบัติ: มีการดูแลรักษาสภาพเครื่องจักรและอุปกรณ์ ต่างๆ ให้อยู่ในสภาพที่สมบูรณ์สามารถใช้งานได้ดีอยู่เสมอ	ไม่มี	ภาพที่ 2-15 โรงซ่อมบำรุง เครื่องจักรของโครงการ

3. ดูแลรักษาสภาพเครื่องจักรและอุปกรณ์ต่างๆ ให้อยู่ในสภาพสมบูรณ์สามารถใช้งานได้ปกติ เพื่อลดระดับเสียงจากการทำงานของเครื่องจักรต่างๆ	- ปฏิบัติ: มีฝ่ายช่างซ่อมบำรุงคอยดูแลรักษาสภาพเครื่องจักรและอุปกรณ์ ต่างๆ ให้อยู่ในสภาพที่สมบูรณ์สามารถใช้งานได้ดีอยู่เสมอ	ไม่มี	ภาพที่ 2-15 โรงซ่อมบำรุง เครื่องจักรของโครงการ

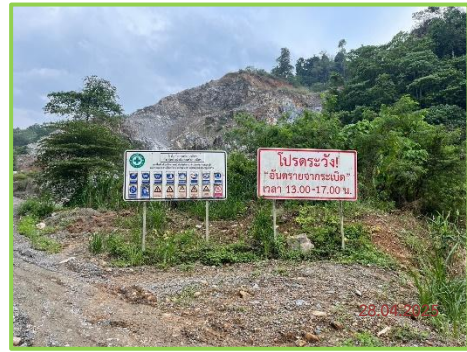
ภาพที่ 2-16 ป้ายเตือนอันตรายจากการระเบิด

7. กำหนดให้ทำการระเบิดไม่เกินวันละ 1 ครั้ง ในช่วงเวลา 15.00-16.00 น. และก่อนการระเบิดทุกครั้งต้องมีเจ้าหน้าที่ตรวจตราในรัศมี 100 เมตร พร้อมทั้งให้สัญญาณ เสียงเตือนให้ได้ยินในระยะรัศมี 500 เมตร	- ปฏิบัติ: มีการติดตั้งป้ายเตือนอันตรายจากการระเบิด พร้อมทั้งระบุช่วงเวลาทำการระเบิด ติดตั้งไว้ด้านหน้าโครงการให้สามารถมองเห็นได้ชัดเจน	ไม่มี	ภาพที่ 2-16 ป้ายเตือนอันตรายจากการระเบิด

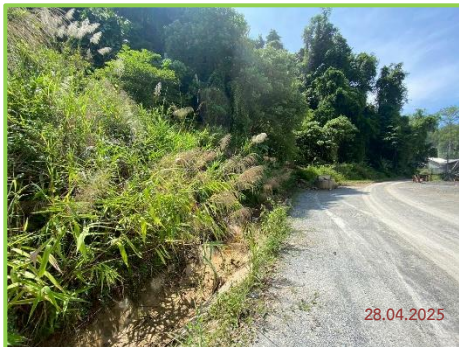
ภาพที่ 2-17 แนวคันทำนบดิน

1. ให้สร้างคันนบดินความสูงประมาณ 1 เมตร สันของแนวกั้นดินกว้าง 2 เมตร ความกว้างของฐานคันดินทำนบดินประมาณ 5 เมตร และการขุดระบายน้ำขนาดกว้างประมาณ 1.5 เมตร ลึก 1 เมตร เพื่อระบายน้ำลงบ่อดักตะกอน ไว้ตามแนวเขตพื้นที่โครงการทางด้านทิศตะวันออก ทิศตะวันตกและทิศใต้ พร้อมทั้งปลูกพืชคลุมดิน ได้แก่ พืชตระกูลถั่ว ตระกูลหญ้าแฝก และพันธุ์ไม้ท้องถิ่น ได้แก่ ตะเคียนหิน สยาขาว ไซเขียว และเขลง และพันธุ์ไม้ที่มีผลเป็นอาหารสัตว์ป่าและนก ได้แก่ ตะขบฝรั่ง และหว้า เป็นต้น บนคันทำนบดิน จำนวน 3 แถว คือ ด้านบนคันดิน 1 แถว และด้านข้างด้านละ 1 แถว ให้มีระยะห่างระหว่างคันและแถว 2x2 เมตร เพื่อลดการกัดเซาะพังทลายจากน้ำฝน และช่วยรักษาความอุดมสมบูรณ์ของดิน	- ปฏิบัติ: มีการสร้างคันทำนบดิน และคูระบายน้ำ ตามแนวเขตพื้นที่โครงการทางด้านทิศตะวันออก ทิศตะวันตก และทิศใต้	ไม่มี	- ภาพที่ 2-17 แนวกั้นทำนบดิน - ภาพที่ 2-18 ร่องระบายน้ำ

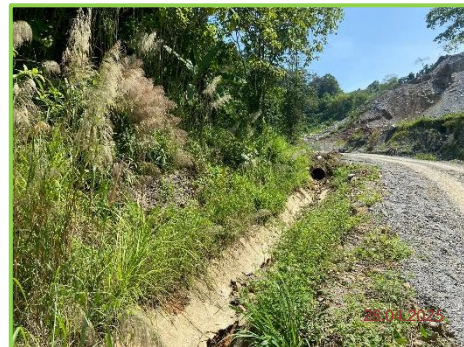
ภาพที่ 2-18 ร่องระบายน้ำ

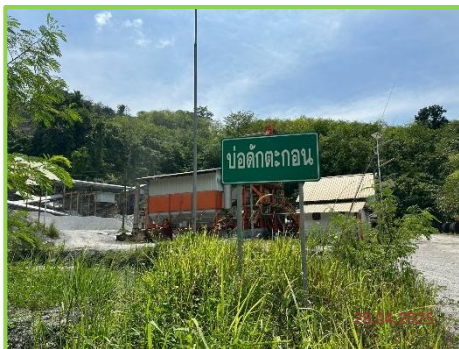
ภาพที่ 2-19 บ่อดักตะกอนของโครงการ

2. ขุดบ่อดักตะกอนเพื่อรองรับน้ำจากหน้าเหมืองไว้ที่บริเวณทางด้านทิศใต้ของพื้นที่โครงการกำหนดขนาดพื้นที่ 1 ไร่ ลึกประมาณ 3 เมตร	- ปฏิบัติ: โครงการมีการขุดบ่อดักตะกอนไว้บริเวณทางด้านทิศใต้ของพื้นที่โครงการ	ไม่มี	ภาพที่ 2-19 บ่อดักตะกอนของโครงการ

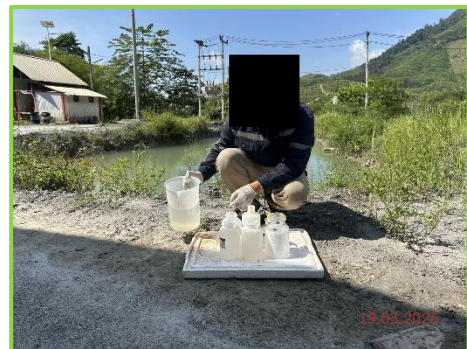
ภาพที่ 2-20 การเก็บตัวอย่างคุณภาพน้ำบ่อดักตะกอน

5. ให้ตรวจสอบคุณภาพน้ำในบ่อดักตะกอน หากพบว่ามีคุณภาพไม่อยู่ในเกณฑ์มาตรฐานคุณภาพน้ำผิวดินจะต้องติดป้ายเตือน “ห้ามใช้น้ำ” ให้เห็นอย่างชัดเจน	- ปฏิบัติ: มีการตรวจสอบคุณภาพน้ำในบ่อดักตะกอน พบว่า มีคุณภาพอยู่ในเกณฑ์มาตรฐานคุณภาพน้ำผิวดิน รายละเอียดผลการตรวจวัดแสดงในบทที่ 3 และภาคผนวก 3	ไม่มี	ภาพที่ 2-20 การเก็บตัวอย่างคุณภาพน้ำบ่อดักตะกอน

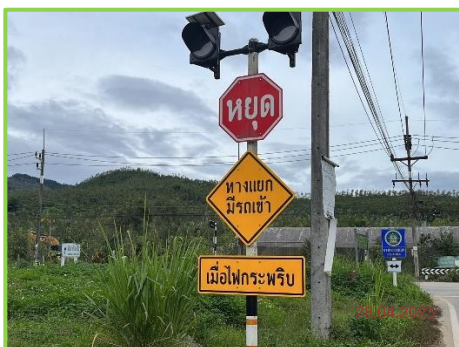
ภาพที่ 2-21 ป้ายเตือนชะลอความเร็ว  
และสัญญาณไฟกระพริบ

1. ติดตั้งป้ายสัญญาณเตือนภัย ป้ายชะลอความเร็ว และสัญญาณไฟกระพริบ และป้ายเตือนกระพริบรถเข้าออก ในบริเวณริมถนนทางหลวง ยล 3004 ช่วงก่อนเลี้ยวเข้าออกจากพื้นที่ในโครงการในระยะ 50 เมตร และ 100 เมตร	- ปฏิบัติ: ทางโครงการติดตั้งป้ายชะลอความเร็ว และสัญญาณไฟกระพริบไว้บริเวณริมถนนทางหลวง ยล 3004 ช่วงก่อนเลี้ยวเข้าออกจากพื้นที่โครงการ	ไม่มี	ภาพที่ 2-21 ป้ายเตือนชะลอความเร็ว และสัญญาณไฟกระพริบ

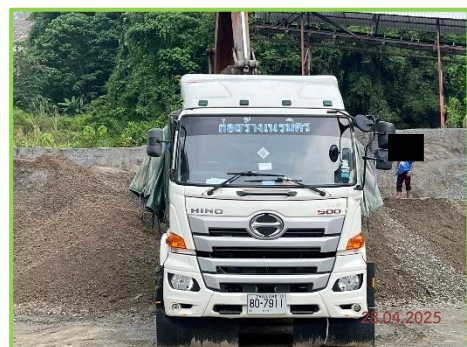
ภาพที่ 2-22 ป้ายแสดงรายละเอียดเกี่ยวกับ  
รถบรรทุกของโครงการ

2. จัดทำป้ายทำรายละเอียดเกี่ยวกับรถบรรทุกแร่ของโครงการ ได้แก่ ชื่อผู้ประกอบการ เบอร์โทรศัพท์ติดต่อ ชื่อพนักงานขับรถ และหมายเลขทะเบียนรถ ติดไว้กับตัวรถในตำแหน่งที่สามารถมองเห็นชัดเจน เพื่อให้ราษฎรที่อยู่ริมเส้นทางสามารถร้องเรียนได้ ในกรณีที่มีการขับรถเร็วและความเดือดร้อนแก่ราษฎรที่ใช้เส้นทางร่วมกับโครงการ	- ปฏิบัติ: ทางโครงการติดป้ายแสดงชื่อผู้ประกอบการ ไว้บริเวณด้านหน้าของรถบรรทุกแร่ของโครงการ ซึ่งสามารถมองเห็นได้ชัดเจน	ไม่มี	ภาพที่ 2-22 ป้ายแสดงรายละเอียดเกี่ยวกับรถบรรทุกแร่ของโครงการ

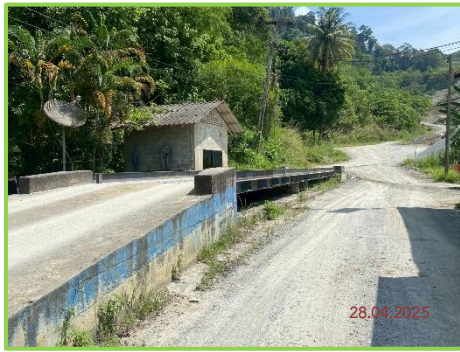
ภาพที่ 2-23 ตาชั่งรถบรรทุกแร่

9. ควบคุมน้ำหนักของรถบรรทุกแร่ทุกคัน ไม่ให้มีการบรรทุกน้ำหนักเกินอัตราที่กฎหมายกำหนด เพื่อลดการชำรุดของถนนและป้องกันการเกิดอุบัติเหตุ	- ปฏิบัติ: รถบรรทุกแร่ทุกคันจะต้องชั่งน้ำหนักก่อนออกจากพื้นที่โครงการทุกครั้งเพื่อมีการควบคุมน้ำหนักของรถบรรทุกแร่ทุกคัน ไม่ให้เกินอัตราที่กฎหมายกำหนด	ไม่มี	ภาพที่ 2-23 ตราขั้รถบรรทุกแร่

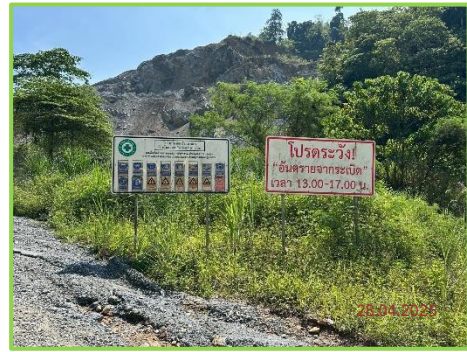
ภาพที่ 2-24 ป้ายมาตรการ/นโยบายด้านความปลอดภัย

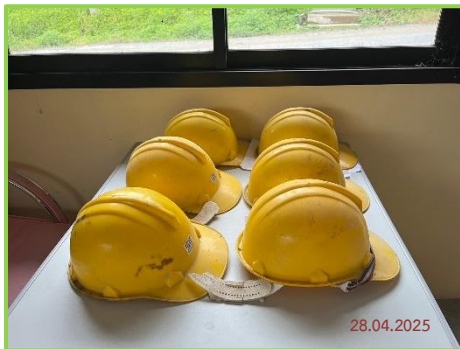
ภาพที่ 2-25 อุปกรณ์ป้องกันอันตราย  
ส่วนบุคคลของพนักงาน

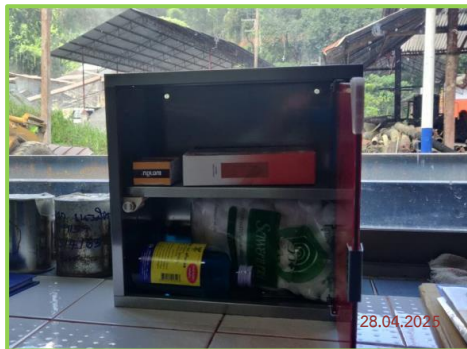
ภาพที่ 2-26 ชุดอุปกรณ์ปฐมพยาบาลเบื้องต้น

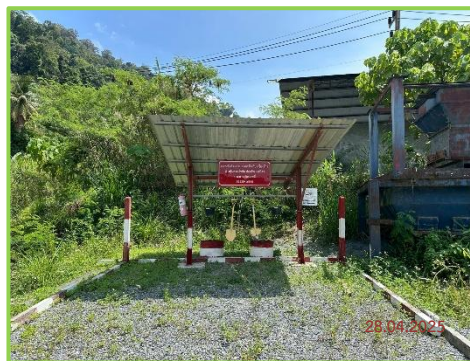
ภาพที่ 2-27 ป้ายห้ามสูบบุหรี่
