รายงานผลการปฏิบัติตามมาตรการป้องกันและแก้ไขผลกระทบสิ่งแวดล้อม
และมาตรการติดตามตรวจสอบผลกระทบสิ่งแวดล้อม
(ระยะดำเนินการ)
ระหว่างเดือนมกราคม ถึง มิถุนายน พ.ศ. 2568

โครงการอาคารชุด RHYTHM สุขุมวิท 44/1
เจ้าของโครงการ นิติบุคคลอาคารชุด ริธึม สุขุมวิท 44/1
ที่ตั้ง 1 ถนนสุขุมวิท แขวงพระโขนง เขตคลองเตย กรุงเทพมหานคร
โทรศัพท์ 092-249-4055

จัดทำโดย บริษัท ศูนย์วิเคราะห์น้ำ จำกัด
1/94 หมู่ที่ 5 ต.คานหาม อ.อุทัย จ.พระนครศรีอยุธยา 13210
โทรศัพท์ : 035-800593, 035-226382-3 โทรสาร : 035-800594

**รายงานผลการปฏิบัติตามมาตรการป้องกันและแก้ไขผลกระทบสิ่งแวดล้อม
และมาตรการติดตามตรวจสอบผลกระทบสิ่งแวดล้อม
โครงการอาคารชุด RHYTHM สุขุมวิท 44/1**

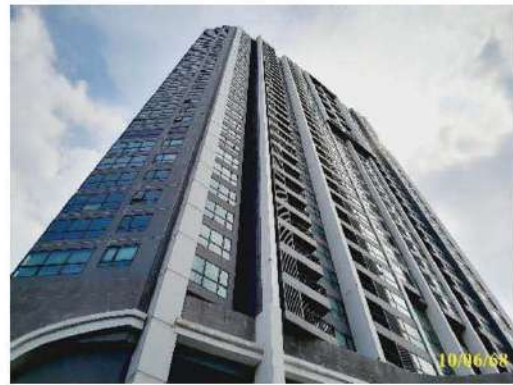
ภาพที่ 1.2-2 สภาพปัจจุบัน

| 1.2.8 | สภาพปัจจุบัน | : | โครงการมีการก่อสร้างและเปิดใช้อาคารรวมไปถึงระบบสาธารณูปโภคทั้งหมด (ภาพที่ 1.2-2) รายละเอียดการขออนุญาตก่อสร้างใบรับรองการก่อสร้าง (ภาคผนวก ข-2) |

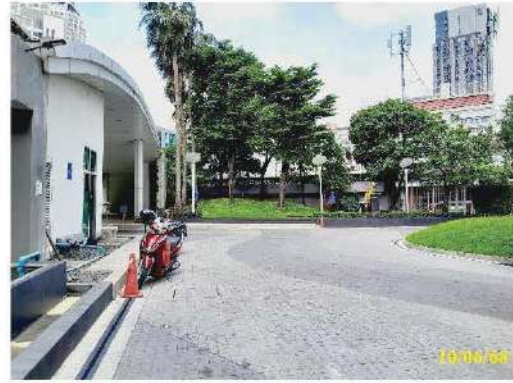
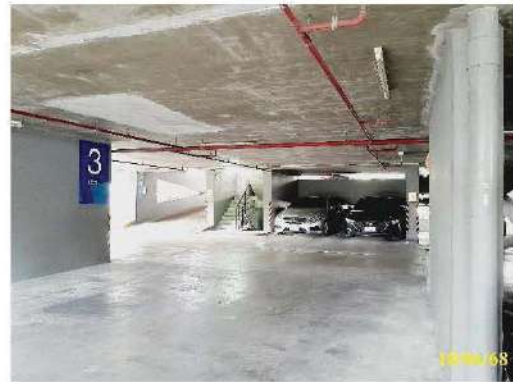
ภาพที่ 1.3.3-1 ระบบการจราจร

ถนนทางเข้า-ออกโครงการ มีจำนวน 2 จุด คือ ทางเข้าออกหลักเชื่อมกับถนนสุขุมวิท และทางเข้าออกด้านซอยสุขุมวิท 44/1 ทั้งนี้ทางเข้า-ออกโครงการหลักที่เชื่อมกับถนนสุขุมวิท จะอยู่ห่างจากปากซอยสุขุมวิท 46 ประมาณ 40 เมตร ซึ่งมีป้ายรถเมล์อยู่บริเวณทางเข้า-ออกโครงการ และถนนภายในโครงการ เป็นถนนคอนกรีตเสริมเหล็ก มีขนาดทางรถวิ่งกว้างประมาณ 6.0 เมตร จัดให้มีการเดินรถแบบทิศทางเดียว (One way) และได้จัดให้มีที่จอดรถยนต์ทั้งสิ้น 270 คัน แสดงดังภาพที่ 1.3.3-1

ทางเข้า-ออกโครงการ

ทางลาดขึ้นขึ้น-ลงที่จอดรถ

พื้นที่จอดรถบนอาคาร

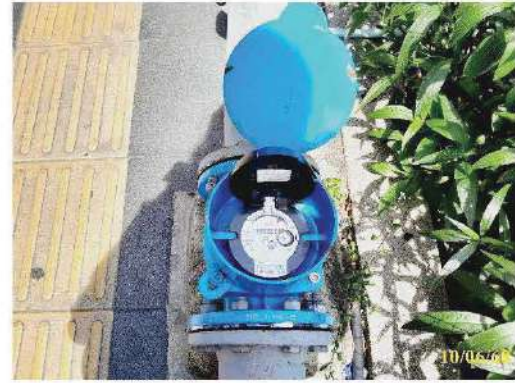
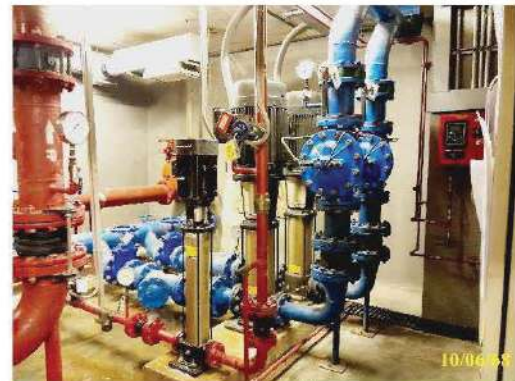
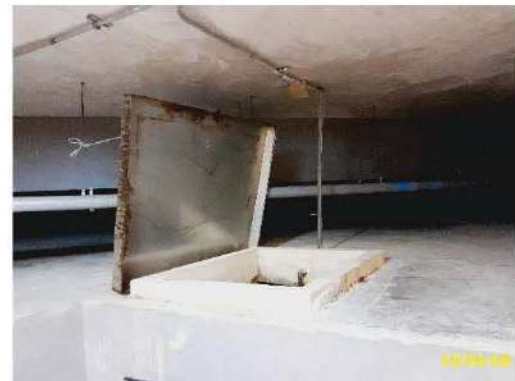
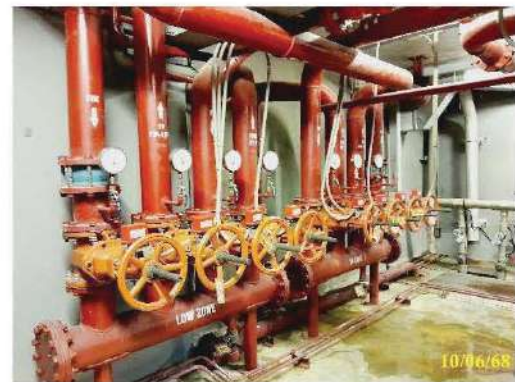
ภาพที่ 1.3.4-1 ระบบน้ำใช้

โครงการมีการเชื่อมต่อท่อน้ำประปากับท่อของการประปานครหลวง บริเวณด้านหน้าโครงการผ่านมาตรวัดน้ำ เข้ามาเก็บไว้ยังถังเก็บน้ำสำรองใต้ดิน จำนวน 2 ถัง และสูบส่งขึ้นไปยังถังเก็บน้ำคาดฟ้า จำนวน 2 ถัง ด้วยเครื่องสูบน้ำจำนวน 2 ชุด จากนั้นน้ำจะถูกจ่ายไปยังห้องพัก หรือส่วนต่างๆ ของโครงการ โดยอาศัย Booster pump จำนวน 2 ชุด และระบบแรงโน้มถ่วงของโลก ซึ่งถังเก็บน้ำใต้ดินและถังเก็บน้ำชั้นคาดฟ้า จะใช้สำหรับสำรองน้ำใช้ และน้ำเพื่อการดับเพลิง โดยมีการควบคุมปริมาณน้ำในถังจะควบคุมด้วยอิเล็กทรอนิกส์ และมีการจ่ายน้ำดับเพลิงของโครงการจะจ่ายผ่านท่อยืนหลักสำหรับดับเพลิง เพื่อจ่ายให้แก่อุปกรณ์ดับเพลิง คือ หัวฉีดดับเพลิง ที่มีอยู่ทุกชั้นของอาคารพักอาศัยด้วย Fire Pump (FP) จำนวน 1 ชุด พร้อมด้วยการรักษาความดันของน้ำดับเพลิงในเส้นท่อโดย Jockey Pump (JP) นอกจากนี้โครงการยังจัดให้มีหัวรับน้ำดับเพลิงนอกอาคาร จำนวน 2 หัว อยู่บริเวณด้านหน้าอาคาร เป็นหัวรับน้ำแบบ 2 ทาง เพื่อรับน้ำจากรถดับเพลิงเติมน้ำในถังเก็บน้ำใต้ดิน แสดงดังภาพที่ 1.3.4-1

มิเตอร์น้ำประปา

หัวรับน้ำดับเพลิง

เครื่องสูบน้ำใช้ชั้นใต้ดิน

ถังสำรองน้ำใต้ดิน ถังที่ 1

ถังสำรองน้ำใต้ดิน ถังที่ 2

เครื่องสูบน้ำดับเพลิงชั้นใต้ดิน

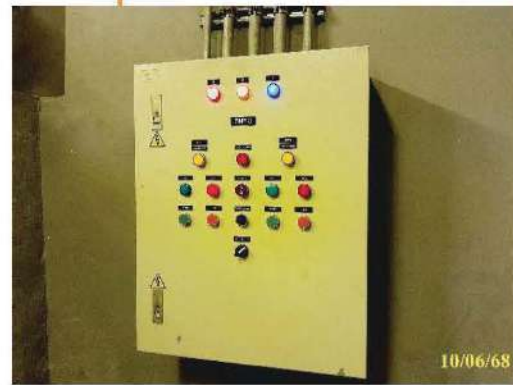
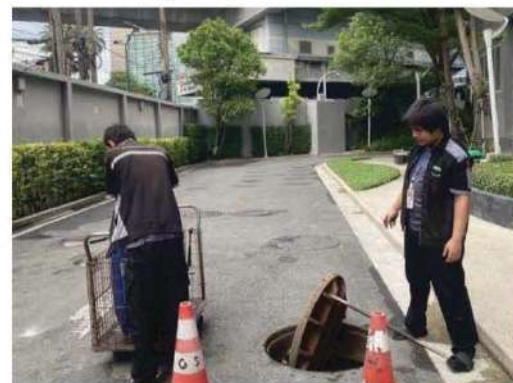
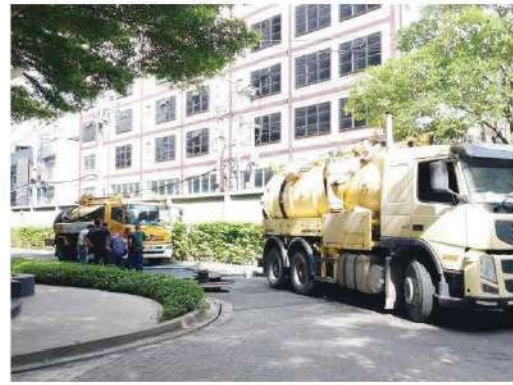
ภาพที่ 1.3.5-2 การจัดการน้ำเสีย และสิ่งปฏิกูล

พื้นที่ตั้งระบบบำบัดน้ำเสีย

ตู้ควบคุมระบบบำบัด

มิเตอร์ไฟฟ้าของระบบบำบัดน้ำเสีย

ดูแลตรวจสอบระบบบำบัดน้ำเสีย

สูบล้างปฏิภูล

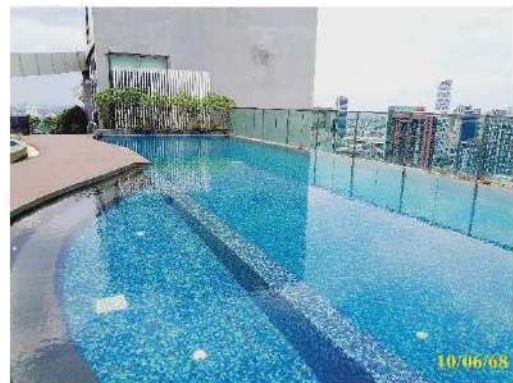
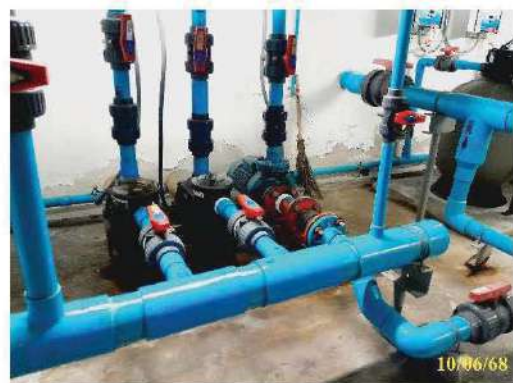
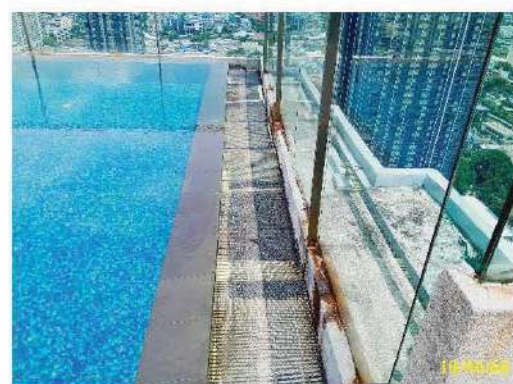
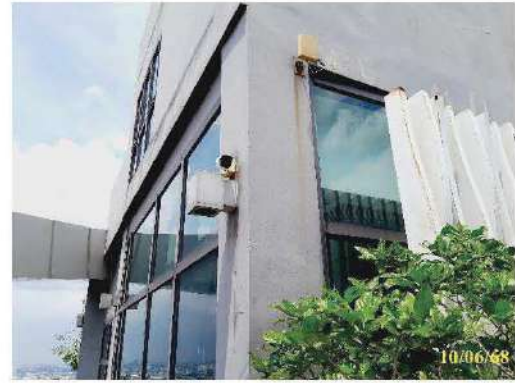
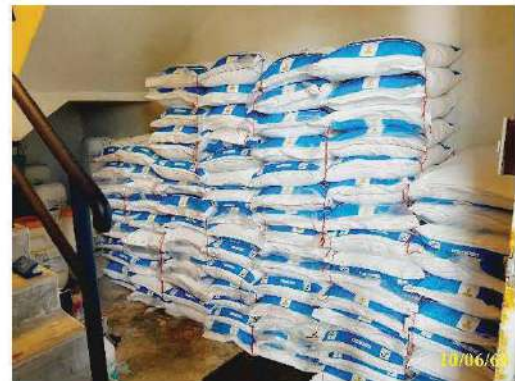
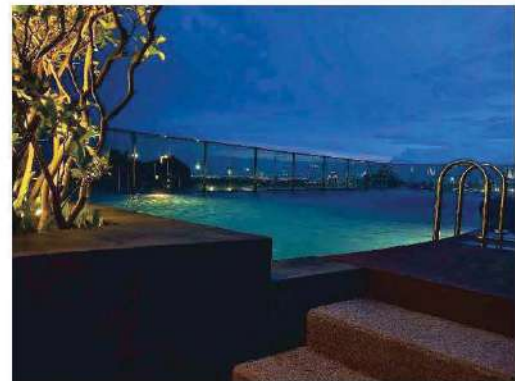
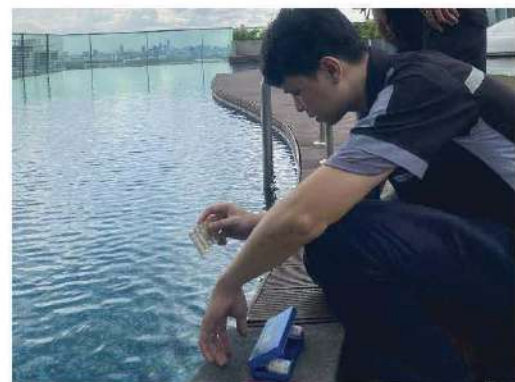
ภาพที่ 2.2-9 ระบบการจัดการสระว่ายน้ำ

โครงสร้างสระว่ายน้ำ

ทางเดินรอบสระว่ายน้ำ

ถังสำรองน้ำสระว่ายน้ำ

ระบบกรองสระว่ายน้ำ

บันไดขึ้น-ลงสระว่ายน้ำ

รางระบายน้ำ

อุปกรณ์ล้างสระว่ายน้ำ

อุปกรณ์ตรวจวัดค่า pH-คลอรีน สระว่ายน้ำ

ช่างตรวจวัดค่า pH-คลอรีน ประจำวัน

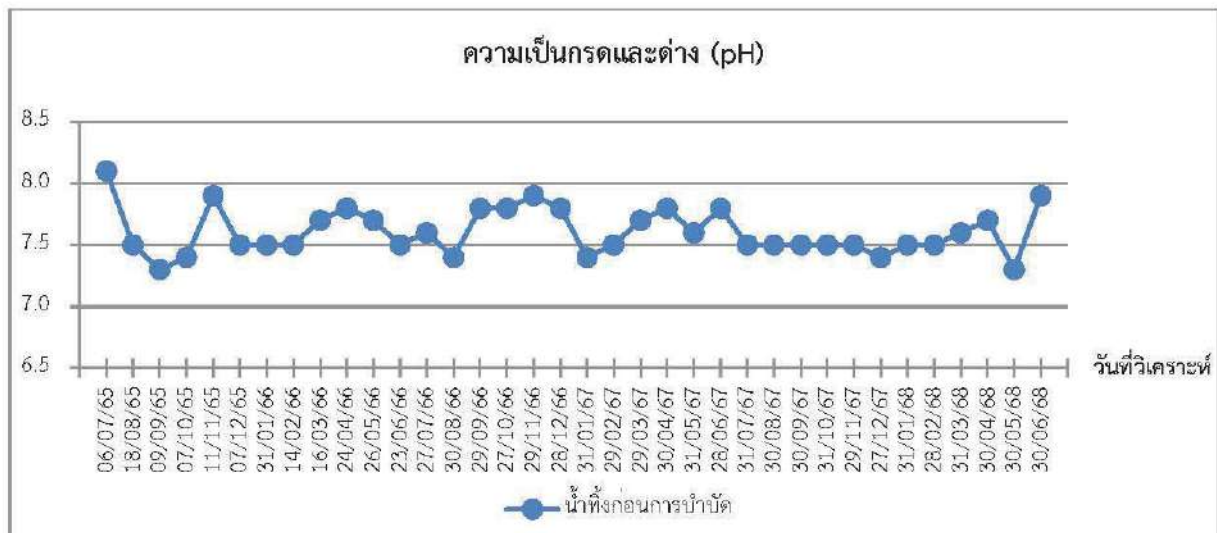
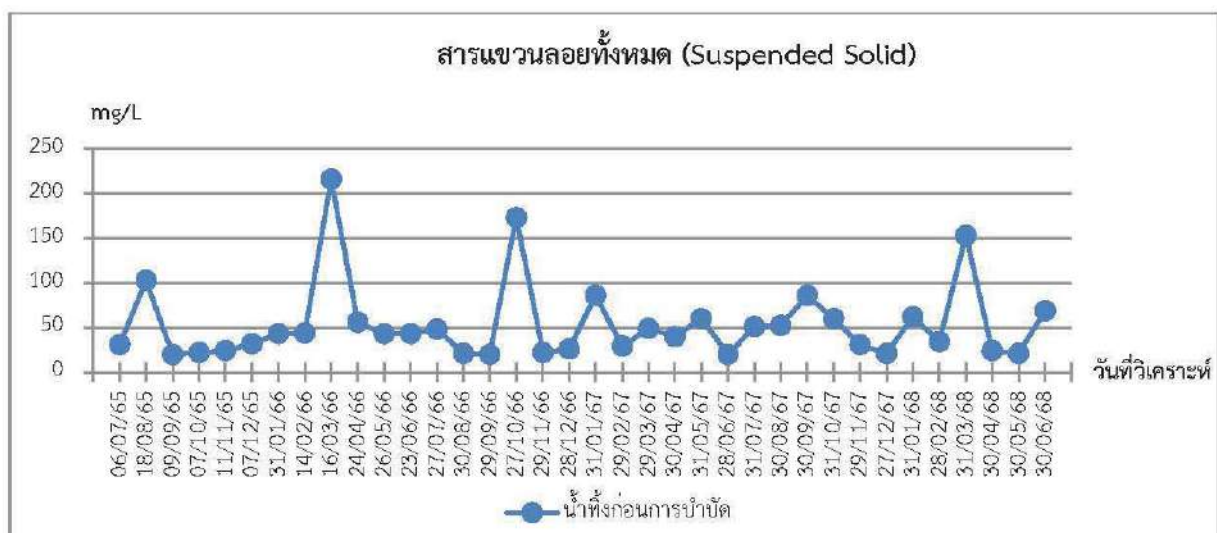
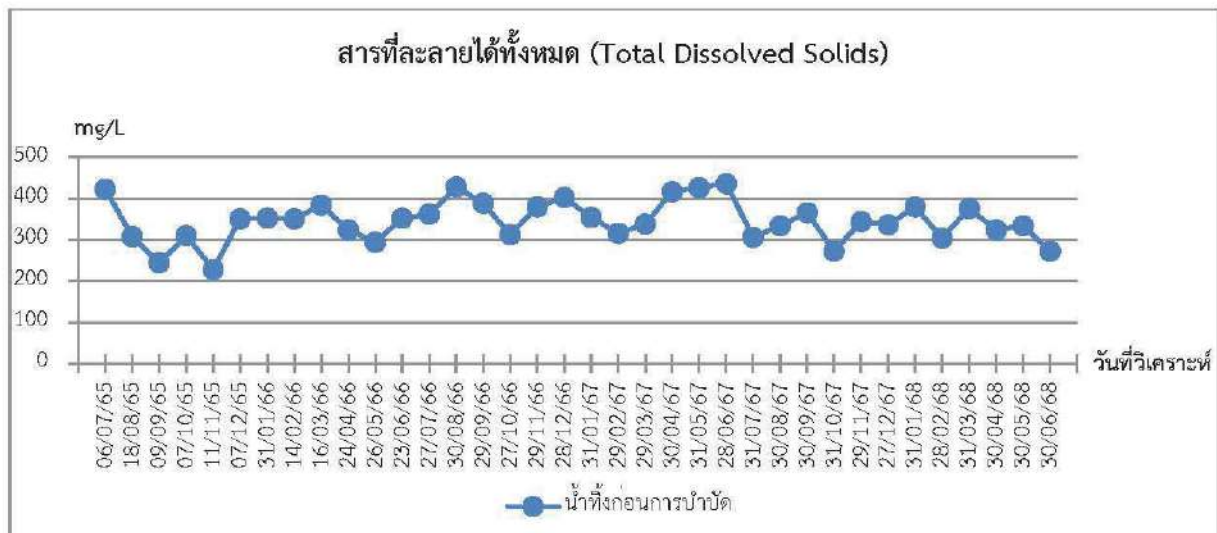
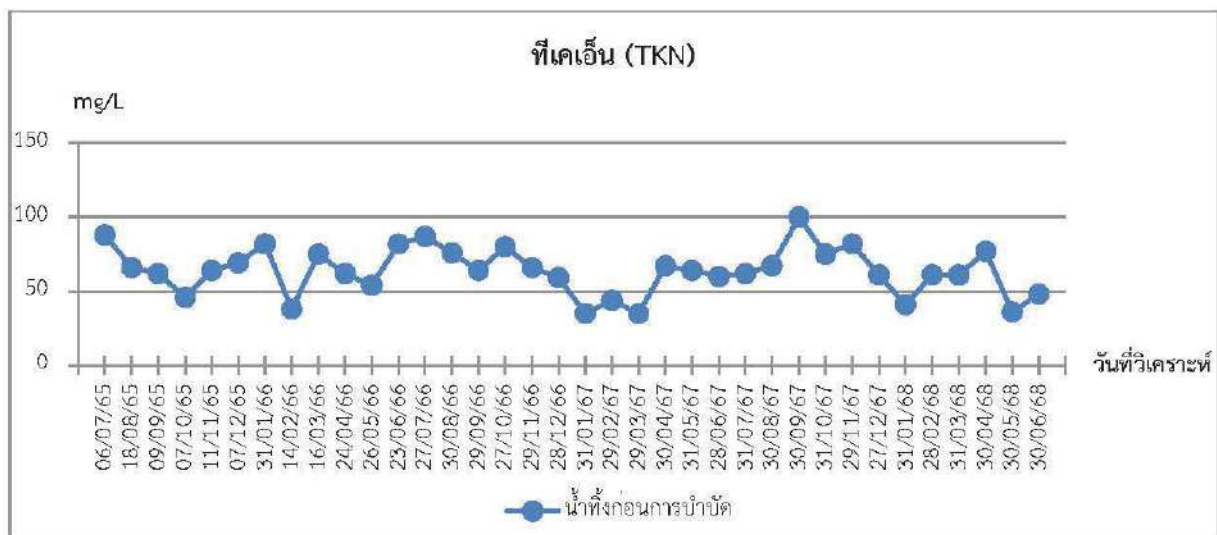
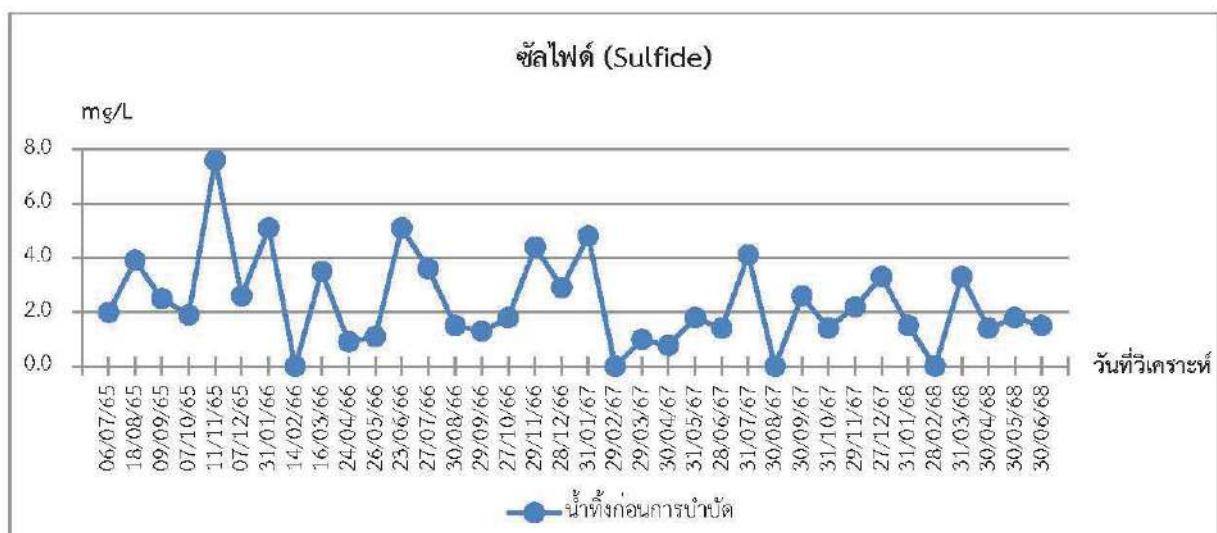
ภาพที่ 3.5.5-2 เปรียบเทียบผลการวิเคราะห์คุณภาพน้ำทิ้ง

ภาพที่ 3.5.5-2 (ต่อ) เปรียบเทียบผลการวิเคราะห์คุณภาพน้ำทิ้งก่อนการบำบัดตั้งแต่ปี พ.ศ. 2565 ถึงปัจจุบัน

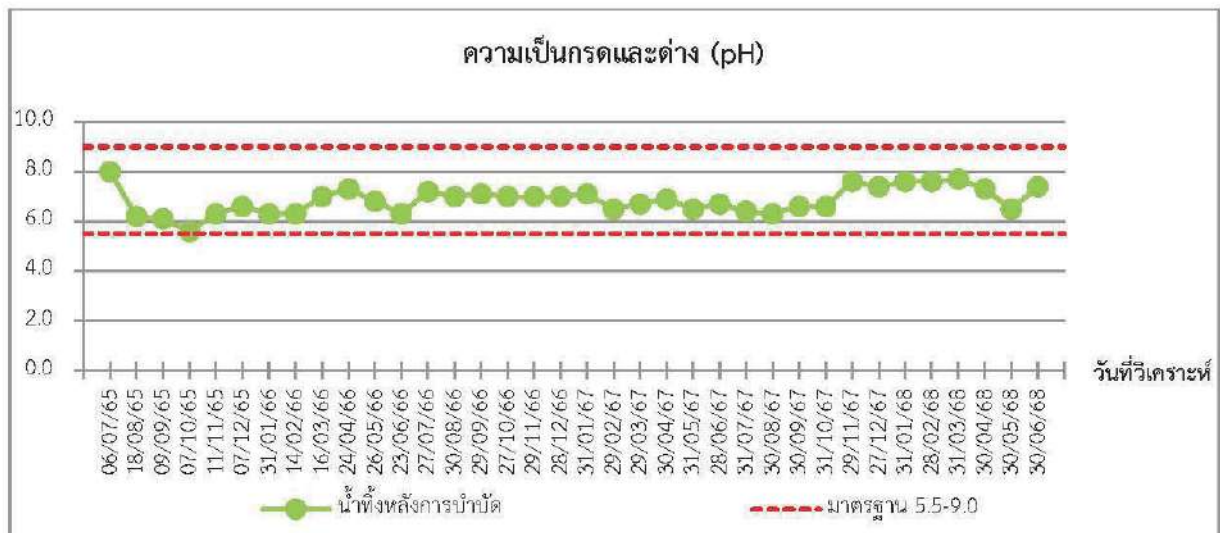
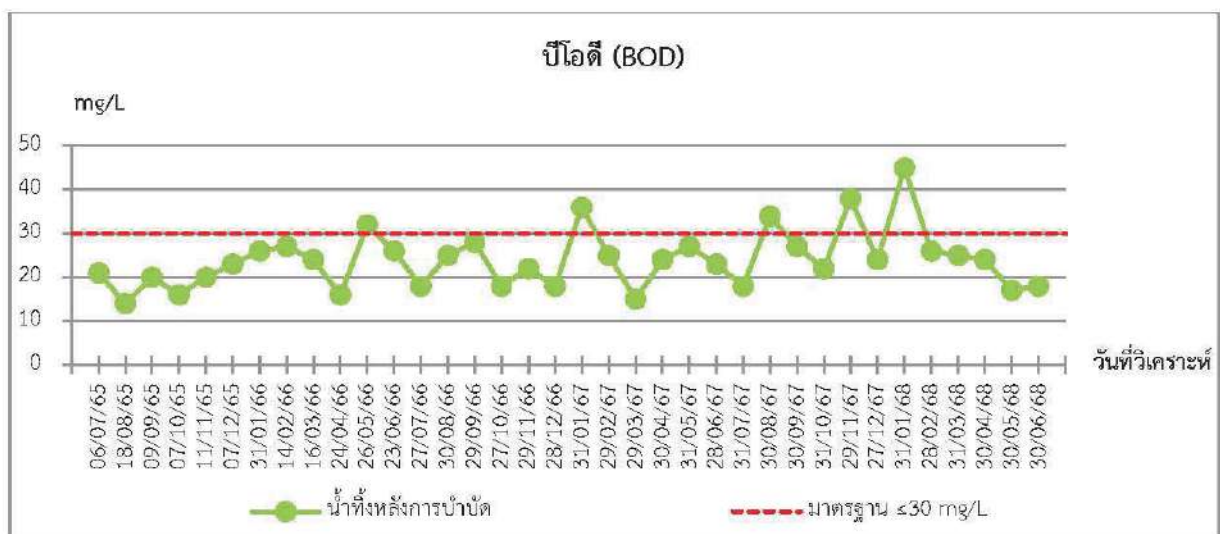
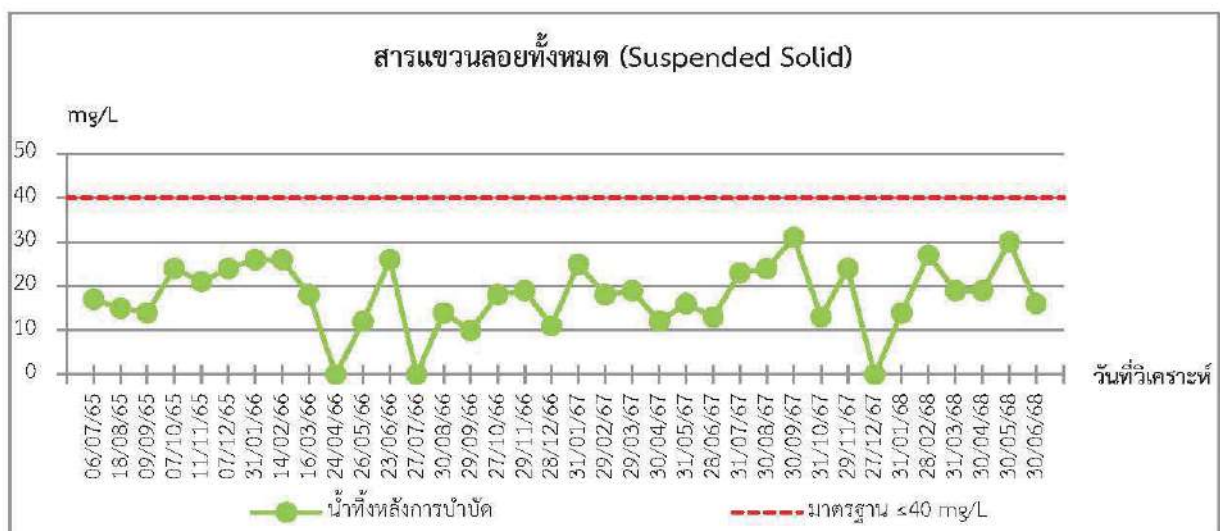
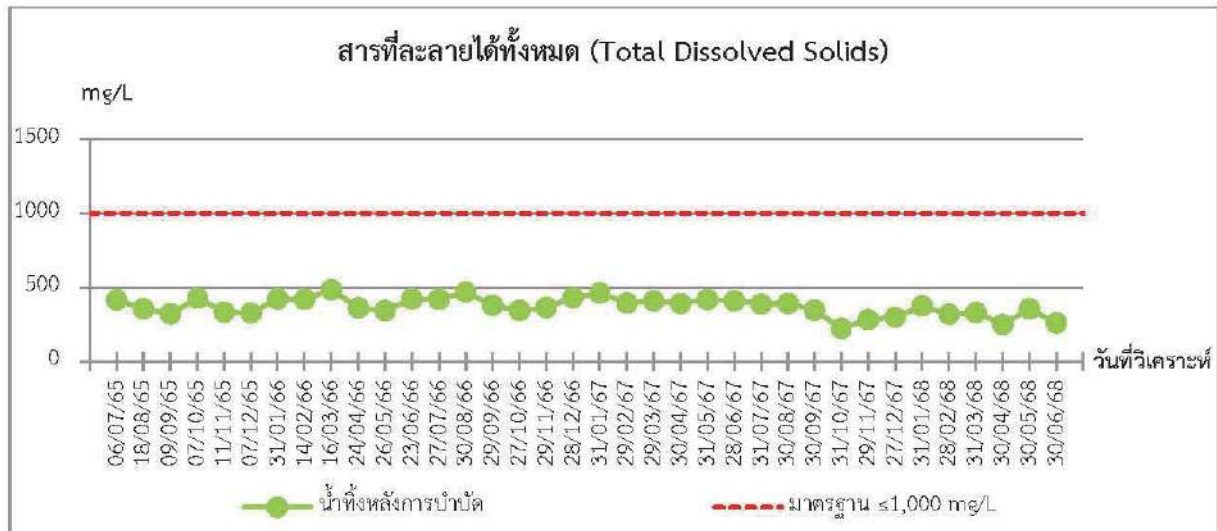
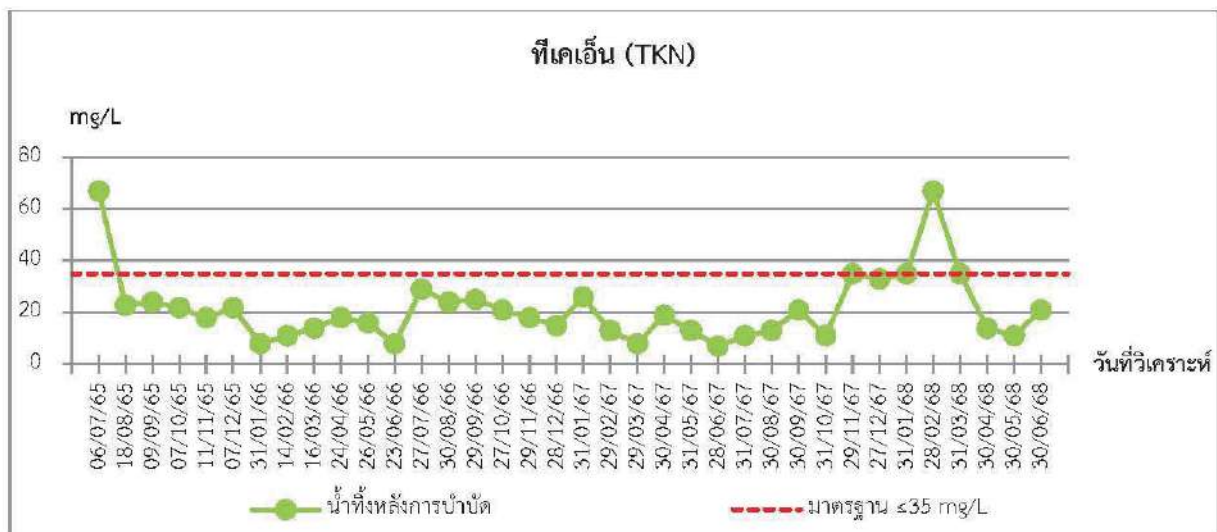
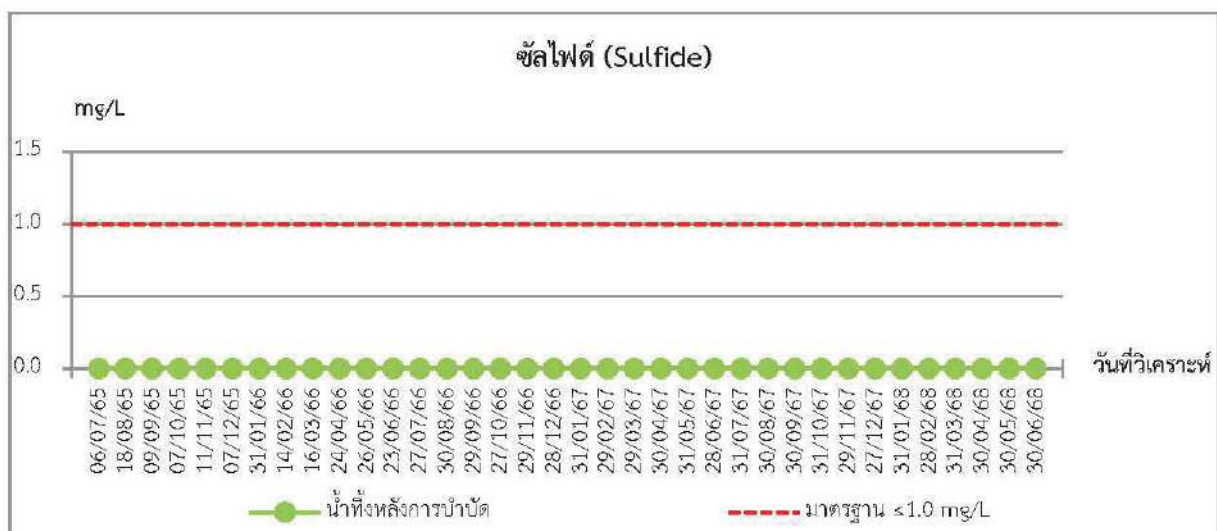
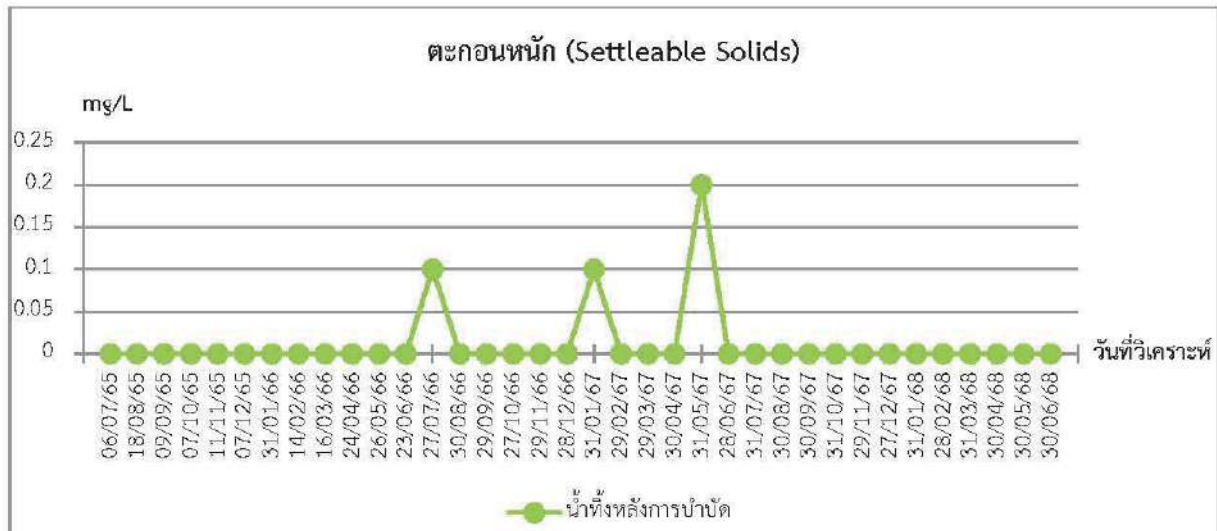
จากการเก็บตัวอย่างน้ำหลังจากการบำบัดระหว่างเดือนมกราคม ถึง มิถุนายน พ.ศ. 2568 พบว่าพารามิเตอร์ส่วนใหญ่มีค่าอยู่ในเกณฑ์มาตรฐานประกาศกระทรวงทรัพยากรธรรมชาติและสิ่งแวดล้อม เรื่อง กำหนดมาตรฐานควบคุมการระบายน้ำทิ้งจากอาคารบางประเภทและบางขนาด (ประเภท ข.) พ.ศ. 2567

ภาพที่ 3.5.5-3 เปรียบเทียบผลการวิเคราะห์คุณภาพน้ำทิ้งหลังการบำบัดตั้งแต่ปี พ.ศ. 2565 ถึงปัจจุบัน
