ผลการติดตามตรวจสอบผลกระทบสิ่งแวดล้อม

บริษัท ยูไนเต็ด แอนนาลิสต์ แอนด์ เอ็นจิเนียริง คอนซัลแตนท์ จำกัด เป็นบุคคลที่ 3 (Third Party) ผู้ดำเนินการติดตามตรวจสอบผลกระทบสิ่งแวดล้อม โครงการก่อสร้างรถไฟฟ้าช่วงหัวหิน-ประจวบคีรีขันธ์ ระหว่างเดือนมกราคม-มิถุนายน พ.ศ. 2568 ในด้านต่าง ๆ ได้แก่ คุณภาพอากาศ ระดับเสียง คุณภาพน้ำผิวดินและนิเวศน์ทางน้ำ นิเวศวิทยาทางบก-ป่าไม้ นิเวศวิทยาทางบก-สัตว์ป่า เศรษฐกิจ และสังคม และสาธารณสุข อาชีวอนามัยและความปลอดภัย

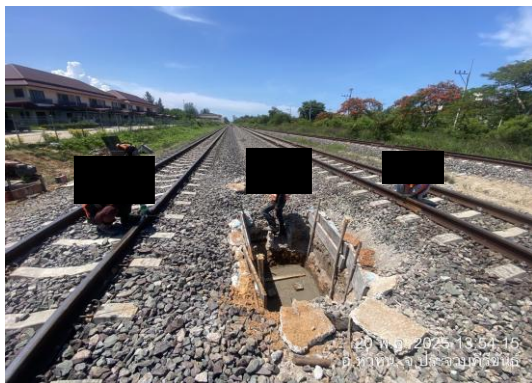
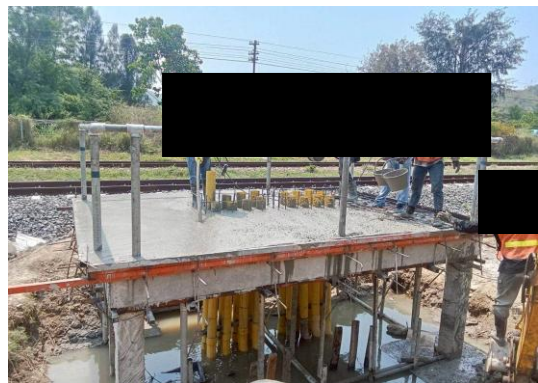
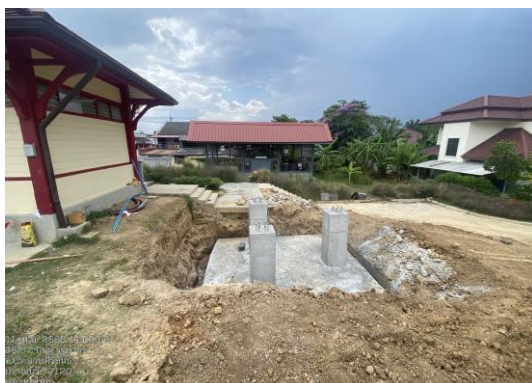
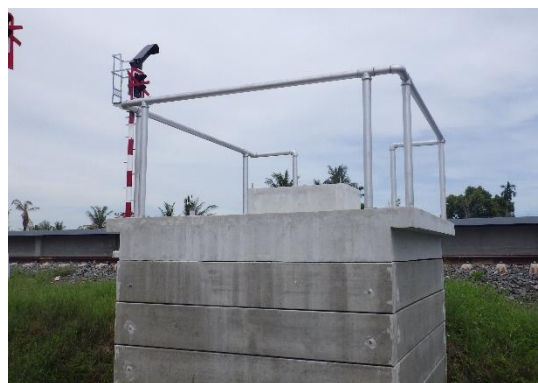
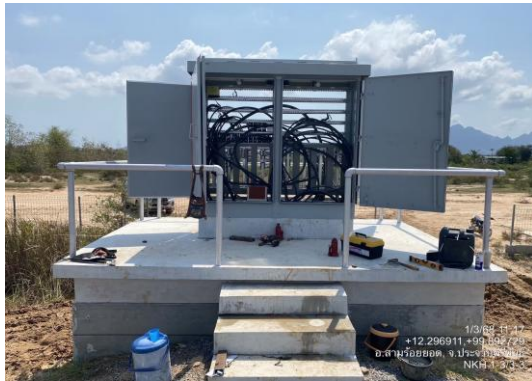
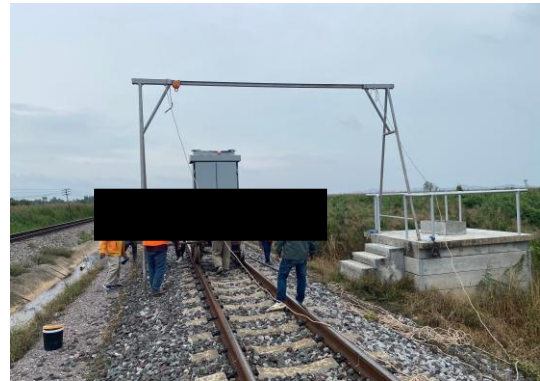
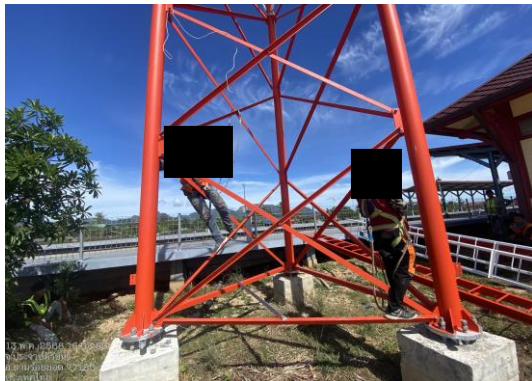
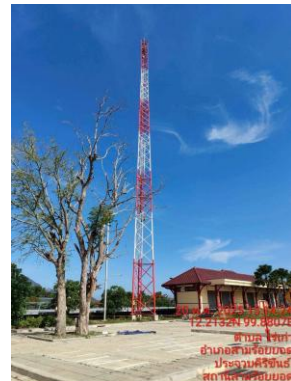
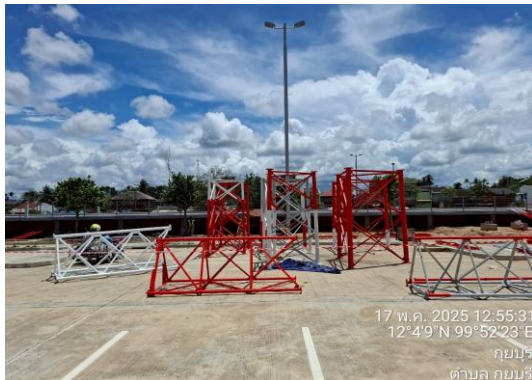
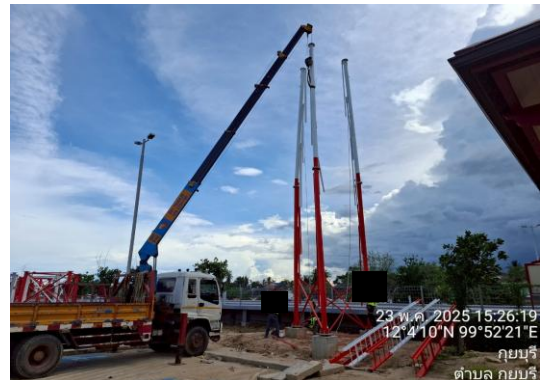
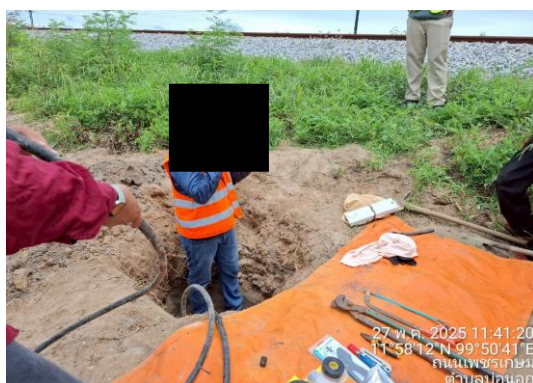
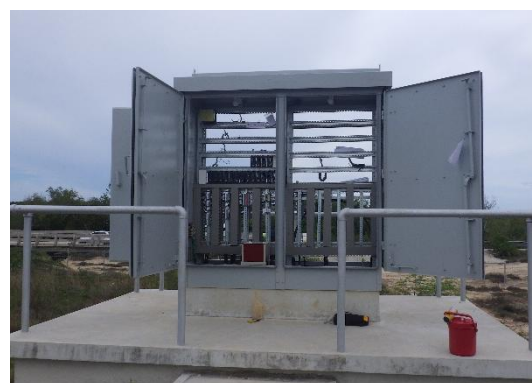
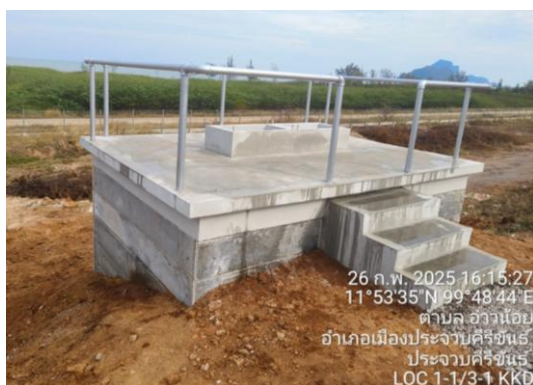
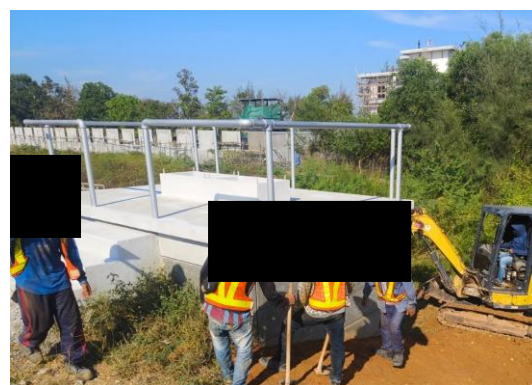
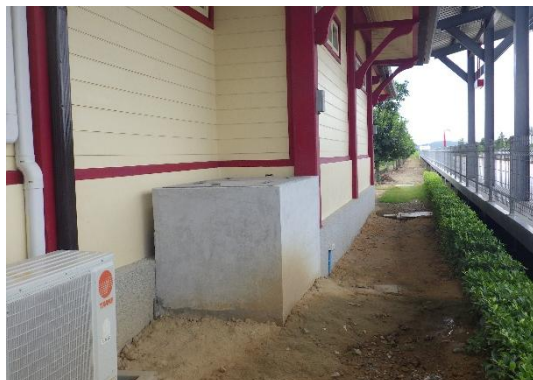
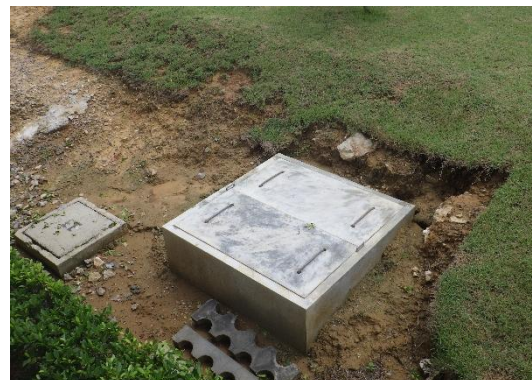
รูปที่ 3-2 สภาพการใช้พื้นที่ตามแนวเส้นทางโครงการ

สภาพการใช้พื้นที่ตามแนวเส้นทางโครง แสดงดังรูปที่ 3-2

จากการดำเนินการสำรวจและติดตามตรวจสอบการใช้พื้นที่ตามแนวเส้นทางโครงการ ระหว่างเดือนมกราคม-มิถุนายน พ.ศ. 2568 ผู้รับจ้างก่อสร้างมีการดำเนินกิจกรรมการก่อสร้างและการจัดวางวัสดุ อุปกรณ์ก่อสร้างภายในขอบเขตพื้นที่ของการรถไฟแห่งประเทศไทย (รฟท.) มิได้รุกล้ำพื้นที่ภายนอกที่ส่งผลกระทบต่อสภาพนิเวศวิทยาทางบก-ป่าไม้
