รายงานผลการปฏิบัติตามมาตรการป้องกันและแก้ไขผลกระทบสิ่งแวดล้อม
และมาตรการติดตามตรวจสอบผลกระทบสิ่งแวดล้อม
ครั้งที่ 1/2568 เดือนมกราคม-มิถุนายน 2568

โครงการทำเหมืองแร่หินอุตสาหกรรมชนิดหินปูน เพื่ออุตสาหกรรมก่อสร้าง

ประทานบัตรเลขที่ 26592/16503

บริษัท บุญถาวร ไม่นิ่ง จำกัด

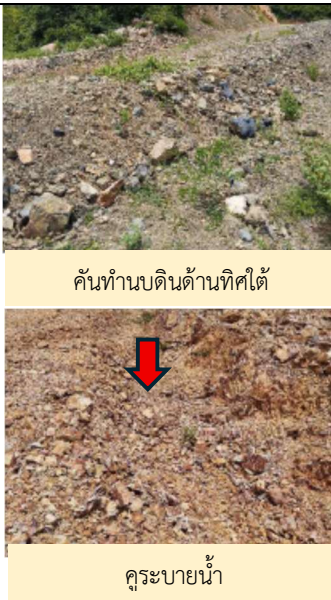
4. อุทกวิทยา และคุณภาพน้ำ			
1. สร้างคันทำนบดินและระบายน้ำตามแนวขอบแปลงด้าน ทิศใต้โดยคันทำนบดินด้านบนกว้างประมาณ 2.0 ม. ฐาน ด้านล่างกว้าง 6.0 ม. สูง 2.0 ม. และระบายน้ำมีขนาด ความกว้าง 1.5 ม. ลึก 1.0 ม. และท้องร่องกว้าง 1.0 ม. เพื่อระบายน้ำลงสู่บ่อดักตะกอน และป้องกันการชะล้าง ตะกอนดินออกสู่ภายนอก	- ผู้ถือประทานบัตรได้ร่วมกับวิศวกรผู้ควบคุมของ โครงการให้จัดสร้างคันทำนบดินบริเวณรอบพื้นที่ โครงการ พร้อมทั้งระบายน้ำ เพื่อเป็นแนวระบายน้ำ ของพื้นที่โครงการลงสู่บ่อดักตะกอน และหากพบว่า คันทำนบดินพังทลายหรือระบายน้ำตื้นเขิน ผู้ถือ ประทานบัตรจะเร่งดำเนินการซ่อมแซมความเสียหาย โดยเร็ว	-

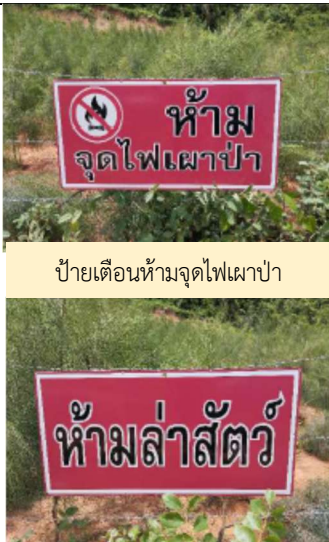
2. ติดป้ายเตือน “ห้ามจุดไฟเผาป่า” หรือ “ห้ามล่าสัตว์ป่า” ในบริเวณพื้นที่ที่มองเห็นได้ชัดเจนทั้งในพื้นที่โครงการและบริเวณใกล้เคียง รวมถึงดูแลให้พนักงานปฏิบัติตามอย่างเคร่งครัด	- ผู้ถือประทานบัตรได้ออกกฎระเบียบข้อบังคับพนักงานของโครงการ “ห้ามจุดไฟเผาป่า” หรือ “ห้ามล่าสัตว์ป่า” หากพบเห็นการเกิดไฟป่า การลักลอบจุดไฟป่า รวมถึงการกระทำผิดกฎหมายว่าด้วยการป่าไม้ ผู้ถือประทานบัตรจะรีบแจ้งหน่วยงานที่เกี่ยวข้อง เพื่อเข้ามาดำเนินช่วยเหลือและแก้ไขทันที	-

<p>ป้ายเตือนห้ามจุดไฟเผาป่า</p> <p>ป้ายเตือนห้ามล่าสัตว์</p>

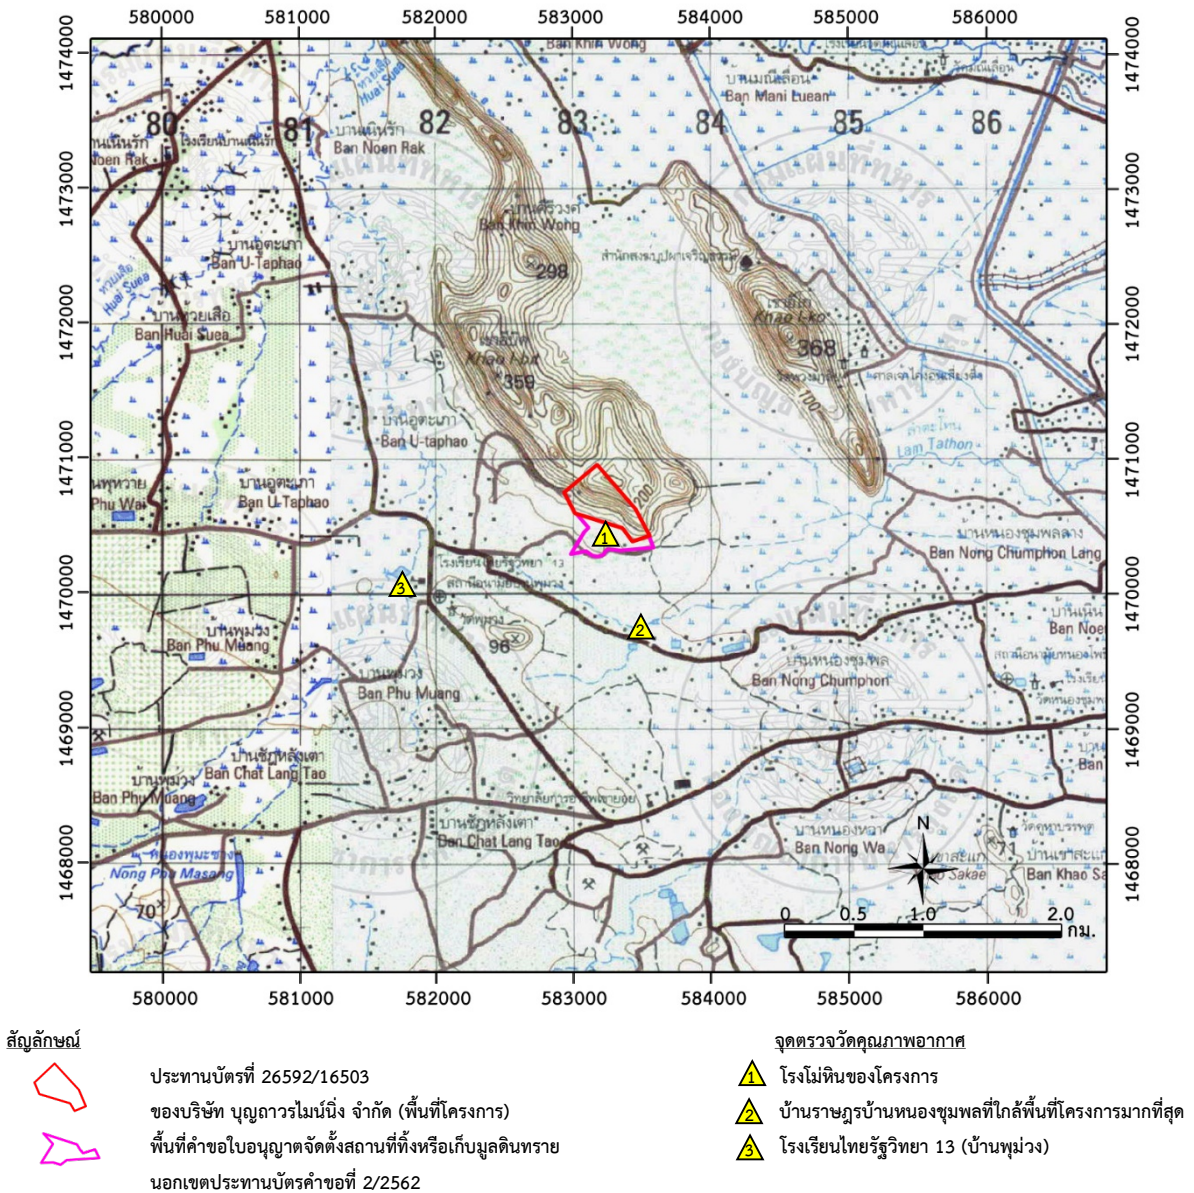
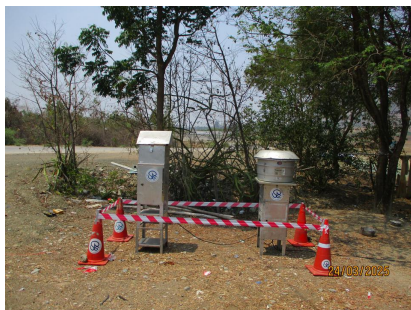
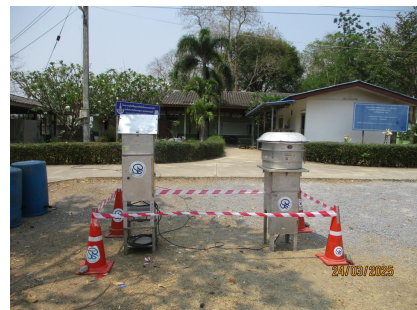
รูปที่ 3-1 แสดงตำแหน่งการตรวจวัดคุณภาพอากาศในบรรยากาศ
ระหว่างวันที่ 24-27 มีนาคม 2568

บ้านราษฎรบ้านหนองชุมพลที่ใกล้พื้นที่โครงการมากที่สุด

โรงเรียนไทยรัฐวิทยา 13 (บ้านพุ่ม่วง)

ผลการตรวจวัดคุณภาพอากาศในบรรยากาศ ระหว่างวันที่ 24-27 มีนาคม 2568 แสดงไว้ในตารางที่ 3-1 และรายงานผลการวิเคราะห์ในภาคผนวกที่ 11

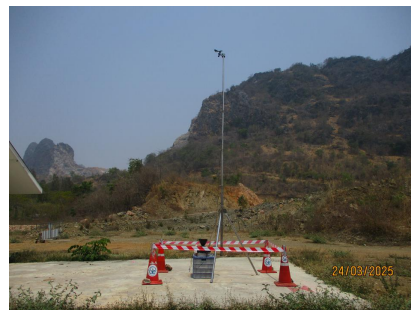
รูปที่ 3-3 แสดงตำแหน่งการตรวจวัดความเร็วและทิศทางลม

โรงไม้หินของโครงการ

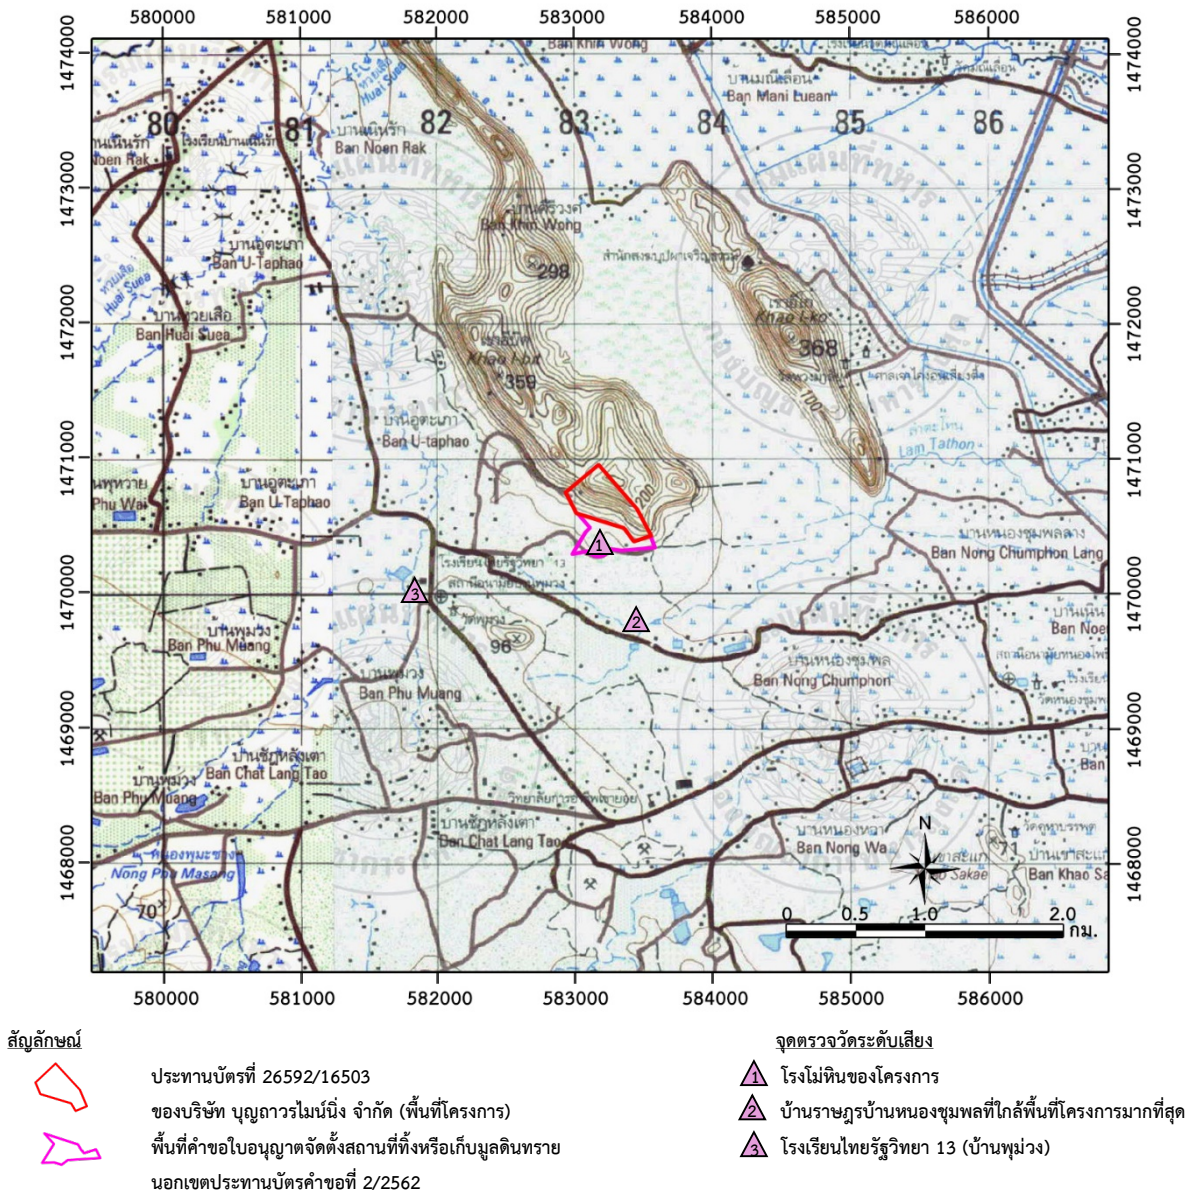
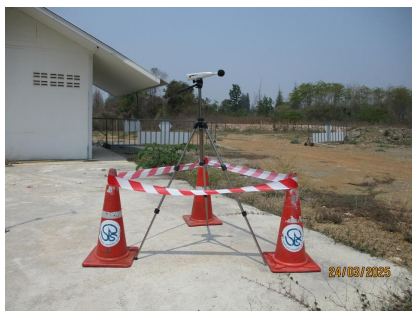
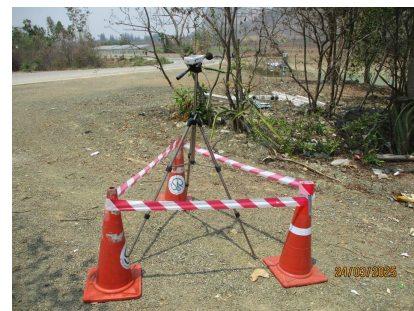
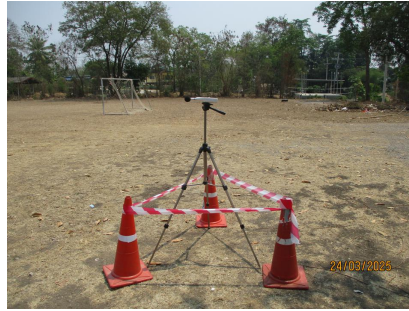
รูปที่ 3-5 แสดงตำแหน่งการตรวจวัดระดับเสียง
ระหว่างวันที่ 24-27 มีนาคม 2568

โรงโม่หินของโครงการ

บ้านราษฎรบ้านหนองชุมพลที่ใกล้พื้นที่โครงการมากที่สุด

โรงเรียนไทยรัฐวิทยา 13 (บ้านพุ่มวง)

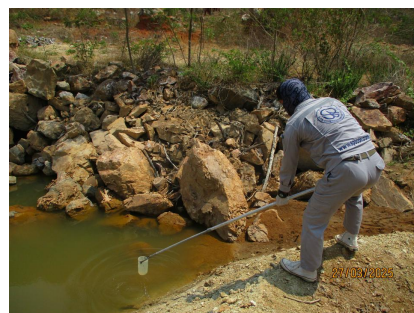
รูปที่ 3-8 แสดงตำแหน่งการเก็บตัวอย่างคุณภาพน้ำผิวดิน
ในวันที่ 27 มีนาคม 2568

บ่อดักตะกอนของโครงการ

จากการเก็บตัวอย่างน้ำในวันที่ 27 มีนาคม 2568 ประกอบด้วยน้ำผิวดิน 1 สถานี ได้แก่ บ่อดักตะกอนที่ตั้งอยู่ในพื้นที่คำขอใบอนุญาตจัดตั้งสถานที่ทิ้งหรือเก็บมูลดินทรายนอกเขตประพาสบัตรคำขอที่ 2/2562 โดยผลการวิเคราะห์คุณภาพน้ำแสดงไว้ในตารางที่ 3-8 และรายงานผลการวิเคราะห์ในภาคผนวกที่ 11
