บทที่ 2

ผลการดำเนินการตามมาตรการป้องกัน และแก้ไขผลกระทบสิ่งแวดล้อม

2.1. การปฏิบัติตามเงื่อนไขสิ่งแวดล้อม

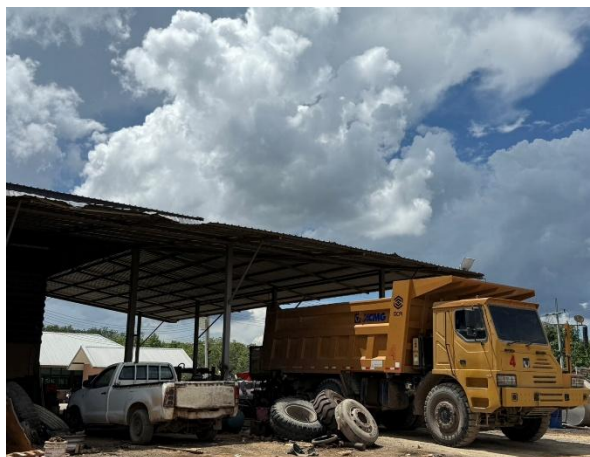
รูปที่ 2-6 โรงซ่อมบำรุงของโครงการ

2. คุณภาพอากาศ			
2.1 ให้ตรวจสอบยานพาหนะ เครื่องจักรอุปกรณ์ เครื่องยนต์ที่ ก่อให้เกิดไอเสียหรือฝุ่นละอองอย่างสม่ำเสมอตามชนิดของ ยานพาหนะและเครื่องจักรกล	- มีช่างผู้รับผิดชอบคอยตรวจเช็คสภาพยานพาหนะ เครื่องจักรอุปกรณ์เครื่องยนต์ที่ก่อให้เกิดไอเสียหรือฝุ่นละอองอย่างสม่ำเสมอตามชนิดของยานพาหนะและเครื่องจักรกลให้ทำงานได้ดี	-ไม่มี	- ดังแสดงในรูปที่ 2-6 โรงซ่อมบำรุงของโครงการ

เงื่อนไขตามมาตรการฯ	ผลการปฏิบัติตามมาตรการ	ปัญหาและอุปสรรคในการปฏิบัติตามมาตรการ	รูปประกอบ
3.2 ให้ตรวจสอบดูแลเครื่องจักรอุปกรณ์ของโครงการให้อยู่ใน สภาพดีเสมอเพื่อลดปัญหาด้านเสียงดังรบกวน โดยซ่อม บำรุงรักษาเครื่องจักรและอุปกรณ์ต่างๆ ที่ใช้ให้อยู่ในสภาพ สมบูรณ์ สามารถใช้งานได้ตามสภาพปกติ	- มีช่างผู้รับผิดชอบคอยตรวจเช็คสภาพยานพาหนะ เครื่องจักรอุปกรณ์ เครื่องยนต์ที่ ก่อให้เกิดโอเสียงหรือฝุ่นละอองอย่างสม่ำเสมอตามชนิดของ ยานพาหนะและเครื่องจักรกลให้ทำงานได้ดี	-ไม่มี	- ดังแสดงในรูปที่ 2-6 โรงซ่อมบำรุงของโครงการ

2. คุณภาพอากาศ			
2.1 ยานพาหนะ เครื่องจักรอุปกรณ์ ที่ก่อให้เกิดไอเสียหรือฝุ่นละอองจำเป็นต้องได้รับการตรวจสอบสภาพเครื่องยนต์อย่างสม่ำเสมอตามชนิดของยานพาหนะและเครื่องจักรกล	- มีโรงซ่อมบำรุง และเจ้าหน้าที่คอยดูแลยานพาหนะ เครื่องจักรอุปกรณ์ ให้อยู่ในสภาพที่ดีไม่ก่อมลพิษทางอากาศ	-ไม่มี	- ดังแสดงในรูปที่ 2-6 โรงซ่อมบำรุงของโครงการ

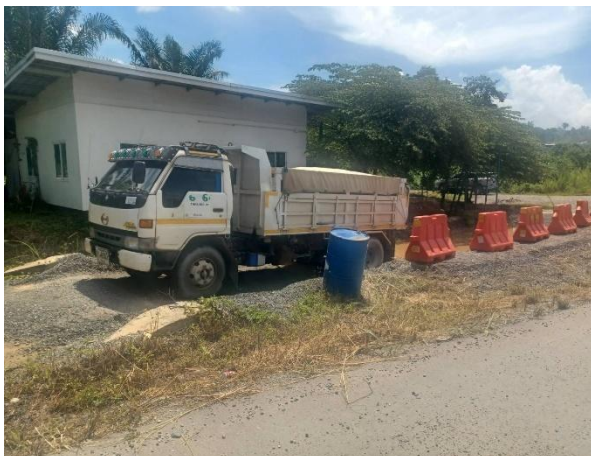
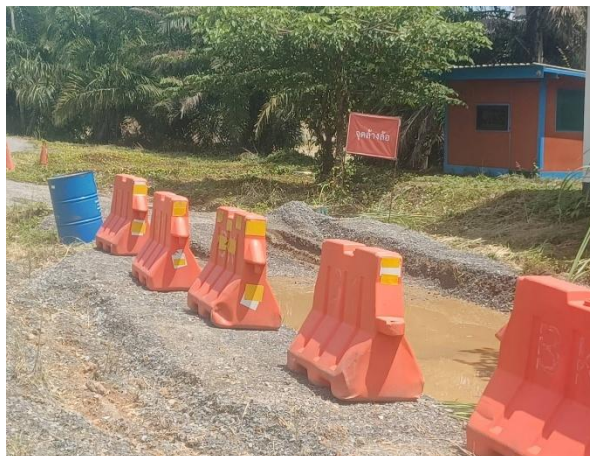
รูปที่ 2-7 จุดล้างล้อก่อนออกนอกพื้นที่โครงการ

รูปที่ 2-7 (ต่อ) จุดล้างล้อก่อนออกนอกพื้นที่โครงการ

เงื่อนไขตามมาตรการฯ	ผลการปฏิบัติตามมาตรการ	ปัญหาและอุปสรรคในการปฏิบัติตามมาตรการ	รูปประกอบ
2.2 ให้สร้างบ่อล้างล้อและหัวฉีดพ่นล้างล้อรถบรรทุก โดย รถบรรทุกแต่ละคันต้องผ่านการล้างล้อทุกครั้งก่อนออกสู่ ภายนอกโครงการ	- ทางโครงการได้จัดทำจุดล้างล้อ โดยรถบรรทุกแต่ละคันต้องผ่านการล้างล้อทุกครั้งก่อนออกสู่ภายนอกโครงการ	-ไม่มี	- ดังแสดงในรูปที่ 2-7 จุดล้างล้อก่อนออกนอกพื้นที่โครงการ

2.4 รถบรรทุกแร่ทุกคันต้องผ่านการล้างล้อทุกครั้งก่อนออกสู่ภายนอกโครงการ และให้พนักงานคอยหมั่นตรวจสอบปริมาณเศษดินสะสมภายในบ่อล้างล้อเป็นประจำ	- มีจุดล้างล้อรถให้บริการกับรถบรรทุกที่จะออกนอกพื้นที่โครงการ	-ไม่มี	- ดังแสดงในรูปที่ 2-7 จุดล้างล้อก่อนออกนอกพื้นที่โครงการ

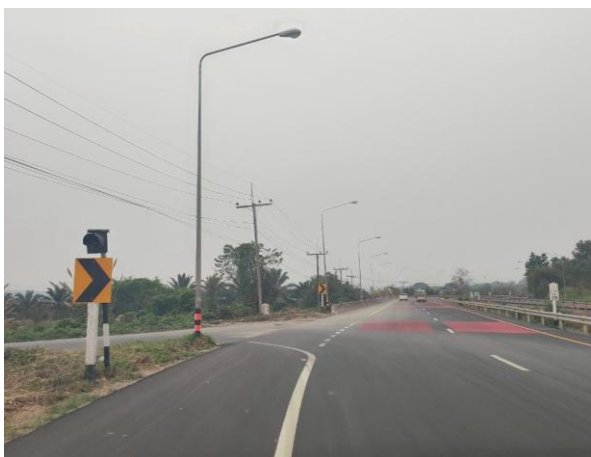
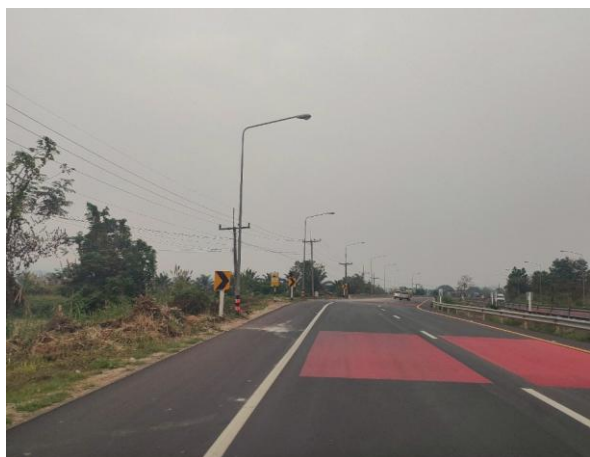
รูปที่ 2-8 สภาพถนนทางหลวงชนบทหมายเลข ชร.1063

รูปที่ 2-8 (ต่อ) สภาพถนนทางหลวงชนบทหมายเลข
ชร.1063

2.3 ให้ปรับปรุงถนนขนส่งแร่ออกจากโครงการก่อนออกสู่ทางหลวงชนบทหมายเลข ชร.1063 ให้เป็นถนนลาดยาง	- ถนนขนส่งแร่ออกจากโครงการก่อนออกสู่ทางหลวงชนบทหมายเลข ชร.1063 นั้นทางโครงการปรับปรุงถนนขนส่งแร่เป็นถนนลาดยาง	-ไม่มี	- ดังแสดงในรูปที่ 2-8 สภาพถนนทางหลวงชนบทหมายเลข ชร.1063

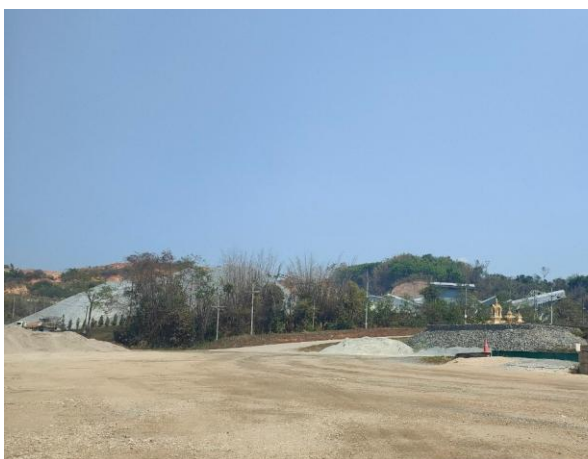
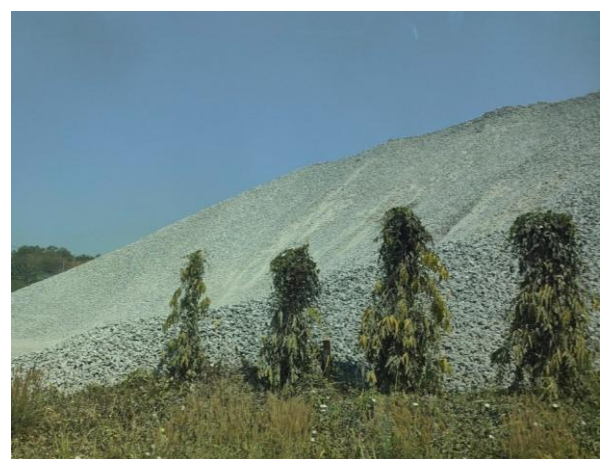
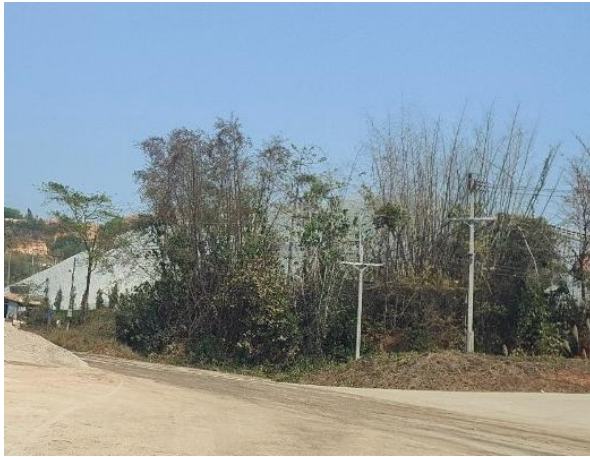
รูปที่ 2-12 การปลูกปลูกพันธุ์ไม้ยืนต้นโตเร็วล้อมรอบขอบเขตบริเวณโรงโม่หิน

รูปที่ 2-12 (ต่อ) การปลูกปลูกพันธุ์ไม้ยืนต้นโตเร็วล้อมรอบขอบเขตบริเวณโรงโม่หิน

รูปที่ 2-12 (ต่อ) การปลูกปลูกพันธุ์ไม้ยืนต้นโตเร็วล้อมรอบ
ขอบเขตบริเวณโรงโม่หิน

2.7 ให้จัดสร้างคันดินล้อมรอบขอบเขตบริเวณโรงโม่หินที่จัดตั้ง ภายนอกพื้นที่โครงการ พร้อมทั้งปลูกพันธุ์ไม้ยืนต้นโตเร็ว เช่น สนประดิพัทธ์	- ทางโครงการได้จัดสร้างคันดินล้อมรอบขอบเขตบริเวณโรงโม่หินที่จัดตั้ง ภายนอกพื้นที่โครงการ พร้อมทั้งมีการปลูกพันธุ์ไม้ยืนต้นโตเร็ว	-ไม่มี	- ดังแสดงในรูปที่ 2-12 การปลูกปลูกพันธุ์ไม้ยืนต้นโตเร็วล้อมรอบขอบเขตบริเวณโรงโม่หิน

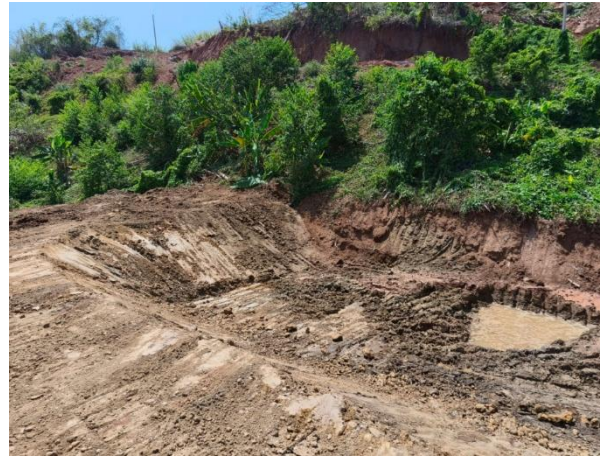
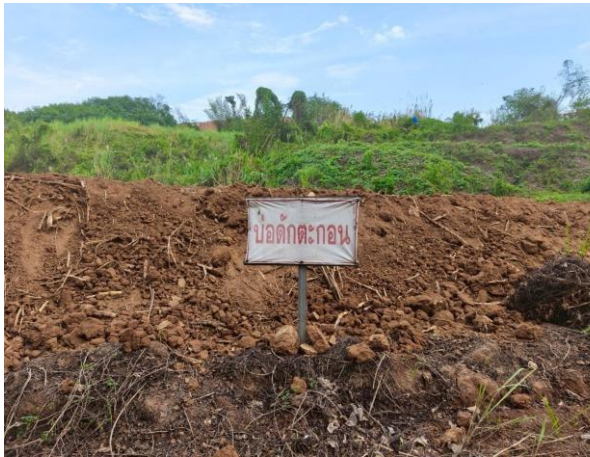
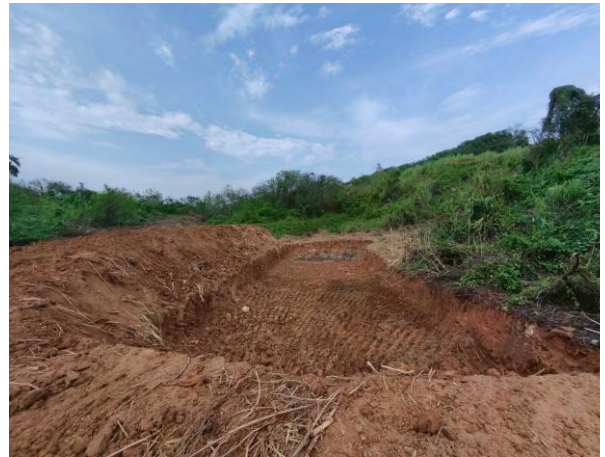
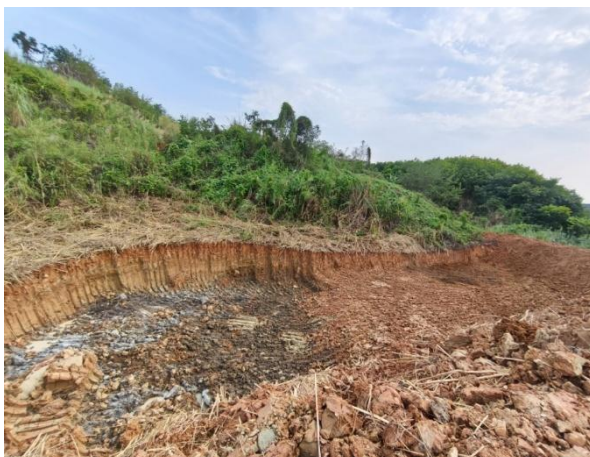
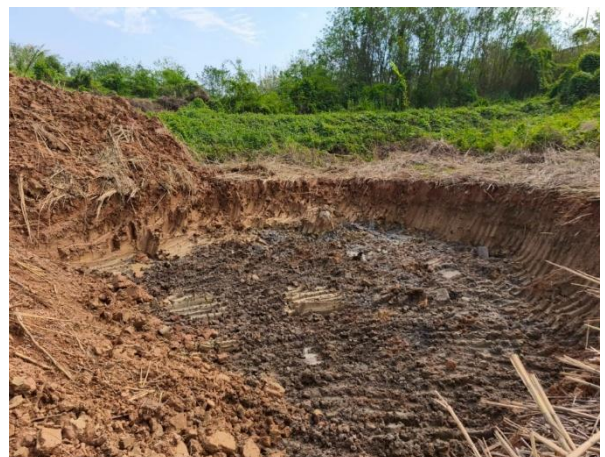
รูปที่ 2-13 บ่อตกตะกอนในโครงการ บ1

รูปที่ 2-13 (ต่อ) บ่อตกตะกอน บ3

รูปที่ 2-13 (ต่อ) บ่อตกตะกอน บ2

4. อุทกวิทยา และคุณภาพน้ำ			
4.1 ให้จัดสร้างบ่อดักตะกอนตามแผนผังโครงการกำหนดในแต่ละช่วงการทำเหมือง บริเวณหมายอักษร “บ” ได้แก่ บ่อที่ 1 ขนาดพื้นที่ 5 ไร่ ลึก 2 ม. บ่อที่ 2 ขนาดพื้นที่ 1 ไร่ ลึก 1 ม. บ่อที่ 3 ขนาดพื้นที่ 5 ไร่ ลึก 2 ม. และบ่อที่ 4 ขนาดพื้นที่ 5 ไร่ ลึก 2 ม.	- ทางโครงการได้จัดทำบ่อดักตะกอนตามแผนผังโครงการกำหนดในแต่ละช่วงการทำเหมือง บริเวณหมายอักษร “บ” ได้แก่ บ่อที่ 1 ขนาดพื้นที่ 5 ไร่ ลึก 2 ม. บ่อที่ 2 ขนาดพื้นที่ 1 ไร่ ลึก 1 ม. บ่อที่ 3 ขนาดพื้นที่ 5 ไร่ ลึก 2 ม. และบ่อที่ 4 ขนาดพื้นที่ 5 ไร่ ลึก 2 ม. - พื้นที่บ่อดักตะกอนมีพืชปกคลุมค่อนข้างหนาแน่น ทางที่ปรึกษาได้แจ้งให้ผู้ประกอบการทำการกำจัดวัชพืชให้เรียบร้อยเพื่อให้มีปริมาตรตามที่มาตรการกำหนด	-ไม่มี	- ดังแสดงในรูปที่ 2-13 บ่อดักตะกอนในโครงการ บ1

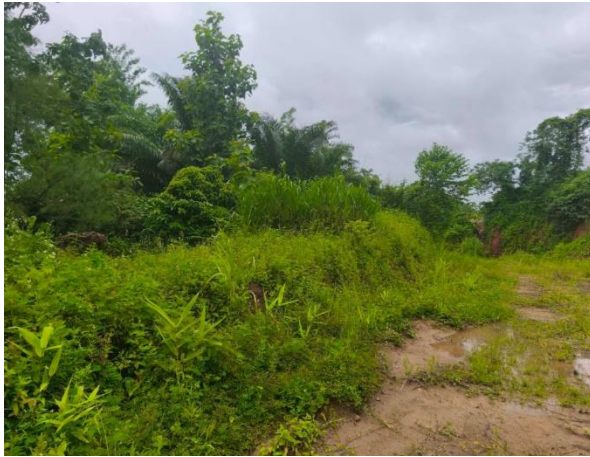
รูปที่ 2-14 ตัวอย่างคันทำนบดินของโครงการ

4.2 ให้จัดสร้างคันดินทางด้านทิศตะวันตก บริเวณแนวหลักลมุดของที่ 16-39 และบริเวณขอบเขตพื้นที่คำขอใบอนุญาตจัดตั้ง สถานที่ทิ้งหรือเก็บมูลดินทราย นอกเขตประทานบัตรคำขอที่ 1/2562 คันดินมีขนาดฐานกว้าง 2.5 ม. สูง 1 ม. และสันคัน ทำนบดินกว้าง 1.5 ม. พร้อมทั้งให้ปลูกไม้ยืนต้นโตเร็ว เช่น สน ประติพัทธ์ และพืชคลุมดินเพื่อป้องกันการชะล้างพังทลาย	- มีการจัดทำคันดินทางด้านทิศตะวันตก บริเวณแนวหลักลมุดของที่ 16-39 และบริเวณขอบเขตพื้นที่คำขอใบอนุญาตจัดตั้ง สถานที่ทิ้งหรือเก็บมูลดินทราย นอกเขตประทานบัตรคำขอที่ 1/2562 คันดินมีขนาดฐานกว้าง 2.5 ม. สูง 1 ม. และสันคัน ทำนบดินกว้าง 1.5 ม. โดยปลูกไม้ยืนต้นโตเร็ว บนคันดิน และพืชคลุมดินเพื่อป้องกันการชะล้างพังทลาย บริเวณผ่นคันทำนบดิน	-ไม่มี	- ดังแสดงในรูปที่ 2-14 ตัวอย่างคันทำนบดินของโครงการ

4.3 ให้จัดสร้างคันดินทางด้านทิศตะวันออกบริเวณแนวหลักลมุดหลักเขตที่ 1-15 และแนวหลักลมุดหลักของที่ 40-49 คันดินมีขนาดฐาน กว้าง 5 ม. สูง 3 ม. และสันคันดินกว้าง 3 ม. พร้อมทั้งให้ปลูกไม้ ยืนต้นโตเร็ว เช่น สน ประติพัทธ์ และพืชคลุมดินเพื่อป้องกันการ ชะล้างพังทลาย	- ทางโครงการทำการจัดทำคันดินทางด้านทิศตะวันออก บริเวณแนวหลักลมุดหลัก เขตที่ 1-15 และแนวหลักลมุดหลักของที่ 40-49 คันดินมีขนาดฐาน กว้าง 5 ม. สูง 3 ม. และสันคันดิน กว้าง 3 ม. โดยปลูกไม้ยืนต้นโตเร็ว บนคันดิน และพืชคลุมดิน เพื่อป้องกันการชะล้างพังทลายบริเวณผ่นคันทำนบดิน	-ไม่มี	- ดังแสดงในรูปที่ 2-14 ตัวอย่างคันทำนบดินของโครงการ

5. ทรัพยากรดิน			
5.1 เลือกดินที่เกิดขึ้นจากการปรับพื้นที่เพื่อเตรียมการทำเหมือง กำหนดให้นำไปจัดสร้างแนวคันทำนบดินตามตำแหน่งที่ กำหนดในแผนผังโครงการ หากมีปริมาณดินที่เหลือให้นำไปเก็บ กองไว้บริเวณพื้นที่เก็บกอง เลือกดินและเศษหิน และบริเวณ พื้นที่คำขอใบอนุญาตจัดตั้งสถานที่ทิ้ง หรือเก็บมูลดินทราย นอก เขตประทานบัตร	- เลือกดินส่วนใหญ่ของโครงการได้นำมาใช้ปรับพื้นที่ เพื่อทำการปลูกต้นไม้ซ่อมแซมคันทำนบดิน คูระบายน้ำ บ่อตกตะกอน และมีการเตรียมพื้นที่สำหรับเก็บเลือกดิน เศษหินตามที่มาตรการกำหนด	-ไม่มี	- ดังแสดงในรูปที่ 2-14 ตัวอย่างคันทำนบดินของโครงการ

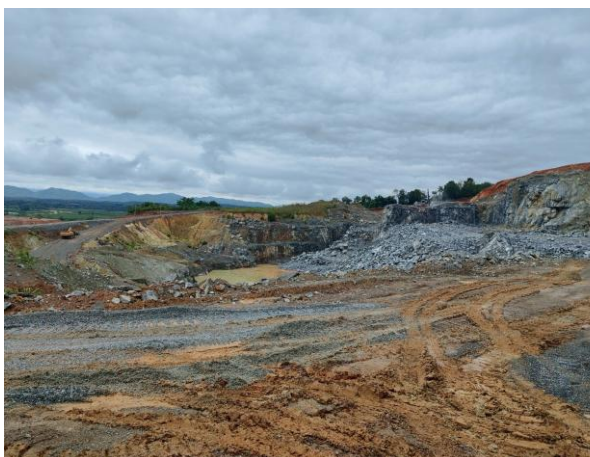
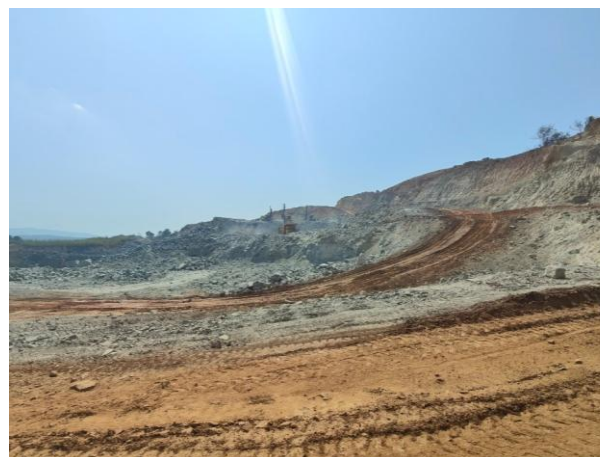
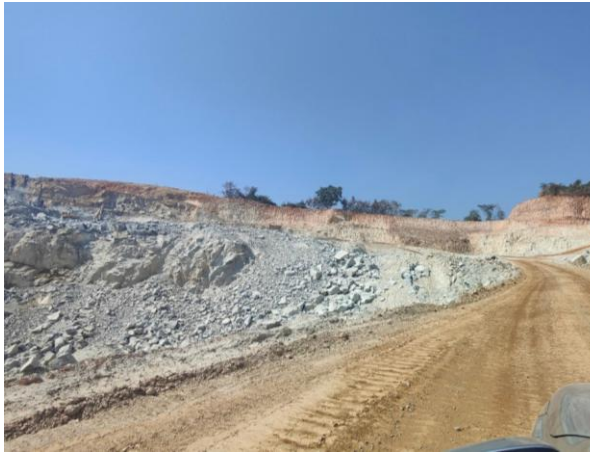
รูปที่ 2-23 สภาพหน้าเหมืองของโครงการ

รูปที่ 2-23 (ต่อ) สภาพหน้าเหมืองของโครงการ

11. การท่องเที่ยวและทัศนียภาพ			
- ให้ดำเนินการเปิดทำเหมืองตามแผนที่ระบุไว้ในแผนผังการทำเหมืองเพื่อลดการเปลี่ยนแปลงสภาพภูมิประเทศอย่างรวดเร็วที่อาจจะส่งผลกระทบต่อทัศนียภาพบริเวณโครงการ	- ทางโครงการมีนโยบายทำเหมืองตามที่แผนผังโครงการกำหนด	-ไม่มี	- ดังแสดงในรูปที่ 2-23 สภาพหน้าเหมืองของโครงการ

1.2 ให้เปิดหน้าเหมืองตามแผนผังโครงการกำหนดอย่างเคร่งครัด โดยเปิดทำเหมืองในลักษณะชั้นบันได กำหนดให้ ชั้นบันไดสูง 10 ม. ความกว้างชั้นบันไดไม่น้อยกว่า 10 ม. ความลาดชันรวมของหน้าเหมืองไม่เกิน 45 องศา ให้เป็นไปตามแผนผังโครงการทำเหมือง	- มีการเปิดหน้าเหมืองเป็นชั้นบันไดสูง 10 ม. ความกว้างชั้นบันไดไม่น้อยกว่า 10 ม. ความลาดชันรวมของหน้าเหมืองไม่เกิน 45 องศา ตามที่แผนผังโครงการกำหนด	-ไม่มี	- ดังแสดงในรูปที่ 2-23 สภาพหน้าเหมืองของโครงการ

3.4 พัฒนาหน้าเหมืองอิสระหันไปทางตรงข้ามกับถนนสาธารณประโยชน์ทางด้านทิศตะวันออกเพื่อบังคับให้เศษหินที่ปลิวกระเด็นจากแรงระเบิดตกอยู่ในบริเวณพื้นที่ทำเหมือง	- มีการพัฒนาหน้าเหมืองไปตามที่แผนผังโครงการกำหนดเพื่อบังคับให้เศษหินที่ปลิวกระเด็นจากแรงระเบิดตกอยู่ในบริเวณพื้นที่ทำเหมือง โดยพัฒนาหน้าเหมืองอิสระหันไปทางตรงข้ามกับถนนสาธารณประโยชน์ทางด้านทิศตะวันออก	-ไม่มี	- ดังแสดงในรูปที่ 2-23 สภาพหน้าเหมืองของโครงการ

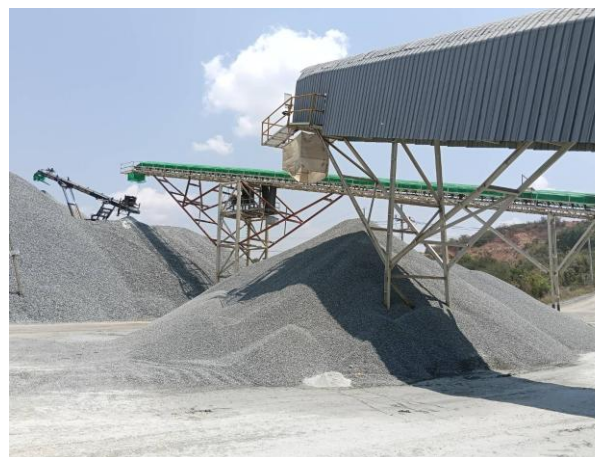
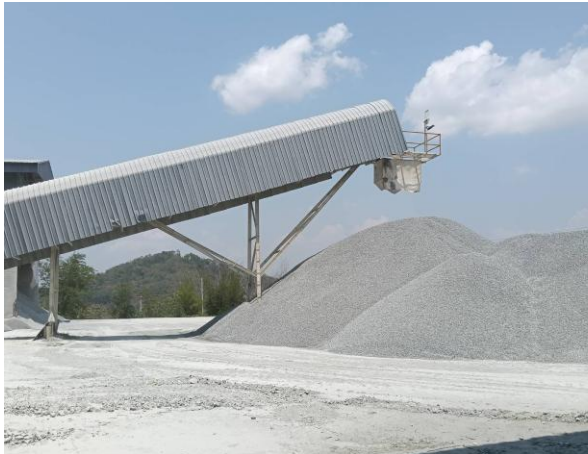
รูปที่ 2-28 ระบบสเปรย์น้ำและระบบป้องกันเสียง โรงม่หิน

รูปที่ 2-28 (ต่อ) ระบบสเปรย์น้ำ และระบบป้องกันเสียง
โรงโม่หิน

2.7 ให้ปฏิบัติตามประกาศกรมอุตุนิยมวิทยาพื้นฐานและการเหมืองแร่ เรื่องให้โรงโม่หินหรือย่อยหินมีระบบป้องกันผลกระทบสิ่งแวดล้อมลงวันที่ 12 มกราคม 2548	- ทางโครงการกำลังก่อสร้างโรงโม่หินหรือย่อยหินโดยให้มีระบบป้องกันผลกระทบสิ่งแวดล้อมตามประกาศกรมอุตุนิยมวิทยาพื้นฐานและการเหมืองแร่ เรื่องให้โรงโม่หินหรือย่อยหินมีระบบป้องกันผลกระทบสิ่งแวดล้อมลงวันที่ 12 มกราคม 2548 โดยได้รับใบ รง 4 แล้ว	-ไม่มี	- ดังแสดงในรูปที่ 2-27 โรงโม่หินของโครงการ - ดังแสดงในรูปที่ 2-28 ระบบสเปรย์น้ำและระบบป้องกันเสียงโรงโม่หิน

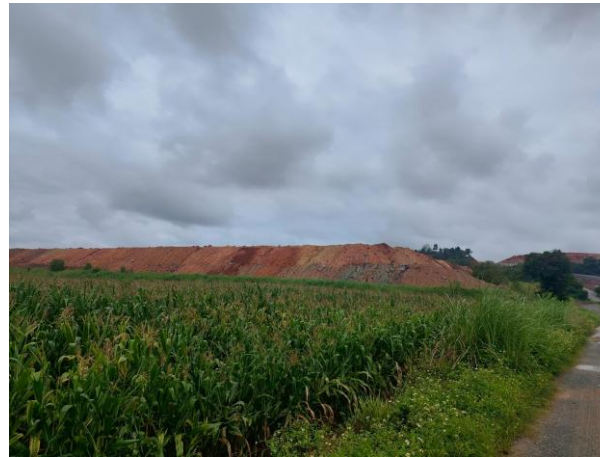
รูปที่ 2-36 พื้นที่การเก็บกองเปลือกดินของโครงการ

5.2 ให้จัดเตรียมพื้นที่เก็บกองเปลือกดินและเศษหิน ตามที่แผนผังโครงการกำหนดจำนวน 1 แห่ง คือ บริเวณลานกองดิน ขนาดพื้นที่ประมาณ 10 ไร่	- ทางโครงการได้จัดเตรียมพื้นที่เก็บกองเปลือกดินและเศษหิน ตามที่ แผนผังโครงการกำหนดจำนวน 1 แห่ง คือ บริเวณลานกองดิน ขนาดพื้นที่ประมาณ 10 ไร่	-ไม่มี	- ดังแสดงในรูปที่ 2-36 พื้นที่การเก็บกองเปลือกดินของโครงการ

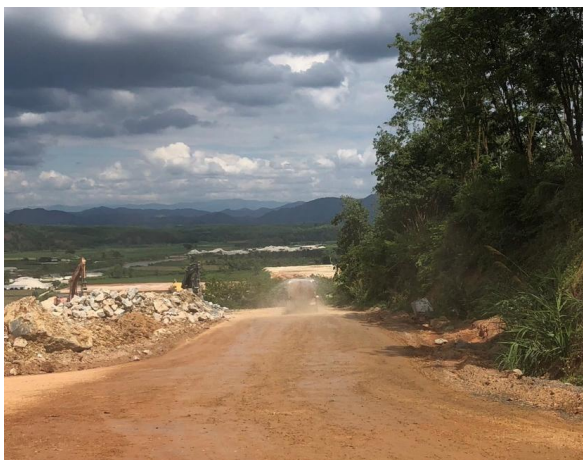
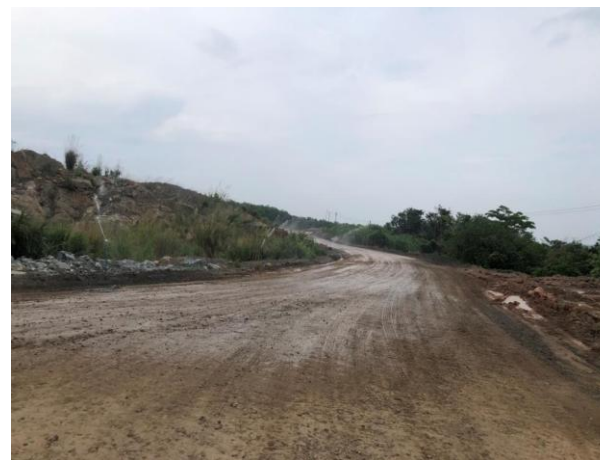
รูปที่ 2-39 จัดทำสเปรย์น้ำและรถบรรทุกน้ำเพื่อฉีดน้ำ
ตลอดเส้นทางขนส่งแร่

รูปที่ 2-39 (ต่อ) จัดทำสเปรย์น้ำและรถบรรทุกน้ำเพื่อฉีด
น้ำตลอดเส้นทางขนส่งแร่

2.6 ให้ดำเนินการฉีดพรมน้ำบริเวณเส้นทางขนส่งภายใน โครงการประมาณวันละ 3-4 ครั้ง หรือตามความเหมาะสมของ สภาพภูมิอากาศ	- มีรถบรรทุกน้ำคอยฉีดพรมน้ำบริเวณเส้นทางขนส่งภายใน โครงการ ประมาณวันละ 3-4 ครั้ง หรือตามความเหมาะสมของ สภาพภูมิอากาศ และมีระบบฉีดล้างถนน	-ไม่มี	- ดังแสดงในรูปที่ 2-11 การฉีดพรมน้ำถนนเส้นทางขนส่งภายในโครงการ - ดังแสดงในรูปที่ 2-39 จัดทำสเปรย์น้ำและรถบรรทุกน้ำเพื่อฉีดน้ำตลอดเส้นทางขนส่งแร่
