# บทที่ 2 ผลการดำเนินการตามมาตรการป้องกันและแก้ไขผลกระทบสิ่งแวดล้อม

## 2.1 ผลการดำเนินการตามมาตรการป้องกันและแก้ไขผลกระทบสิ่งแวดล้อม

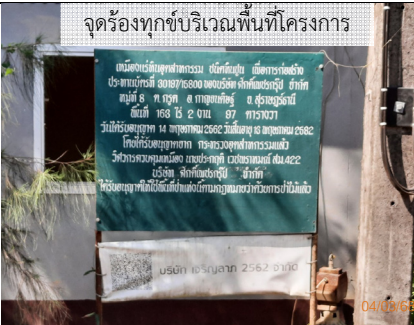
1. ให้มีจุดรับเรื่องราวร้องทุกข์ความเดือดร้อนของราษฎรที่เกิดจากกิจกรรมการทำเหมืองแร่ และกิจกรรมที่เกี่ยวข้อง และผู้ถือประทานบัตรจะต้องดำเนินการแก้ไขและให้ความช่วยเหลือด้วยความเป็นธรรม	<ul style="list-style-type: none"> <li>- มีการจัดทำกล่องรับเรื่องราวร้องทุกข์ติดตั้งไว้บริเวณศาลาประชาคมบ้านเขาพับผ้า และบริเวณหน้าพื้นที่โครงการ เพื่อรับเรื่องราวร้องทุกข์ความเดือดร้อนของประชาชน</li> <li>- ที่ผ่านมายังไม่มีเรื่องราวร้องทุกข์แต่อย่างใด หากมีจะดำเนินการแก้ไขและให้ความช่วยเหลือด้วยความเป็นธรรม</li> </ul>	- ไม่มี

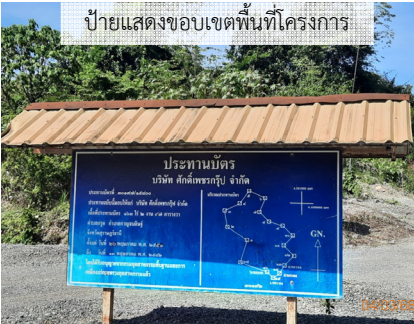
มาตรการป้องกันและแก้ไขผลกระทบสิ่งแวดล้อม และมาตรการติดตามตรวจสอบผลกระทบสิ่งแวดล้อม	ผลการปฏิบัติตามมาตรการ	ปัญหา อุปสรรค ที่ไม่สามารถปฏิบัติ ตามมาตรการ และแนวทางแก้ไข	ภาพประกอบมาตรการ
<b>1. ทรัพยากรสิ่งแวดล้อมทางกายภาพ</b> <b>1.1 ลักษณะภูมิประเทศ</b> 1) กำหนดตำแหน่งและขอบเขตพื้นที่ที่จะเปิดทำเหมืองในแต่ละช่วงให้ชัดเจน	- กำหนดตำแหน่งและขอบเขตพื้นที่ที่จะเปิดทำเหมืองแต่ละช่วงอย่างชัดเจน โดยดำเนินการทำเหมืองตามแผนผังโครงการกำหนดอย่างเคร่งครัด	- ไม่มี

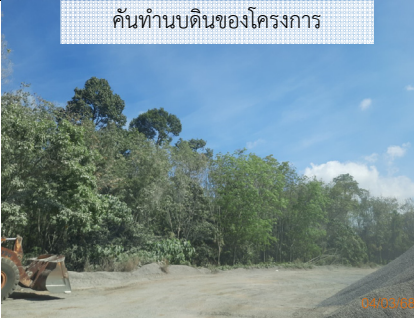
3) สร้างคันทำนบดินมีขนาดฐานกว้าง 2 เมตร สูง 1 เมตร และสันคันทำนบกว้าง 1.5 เมตร โดยรอบพื้นที่ทำเหมือง พร้อมทั้งทำการปลูกพืชคลุมดินบนคันทำนบ	- จัดทำคันทำนบดินขนาดประมาณกว้าง 2 ม. สูง 1 ม. และสันคันทำนบกว้าง 1.5 ม. รอบพื้นที่ทำเหมือง ทั้งนี้จะทำการปลูกพืชคลุมดินบนคันทำนบเพื่อป้องกันการพังทลายของหน้าดินต่อไป	- ไม่มี

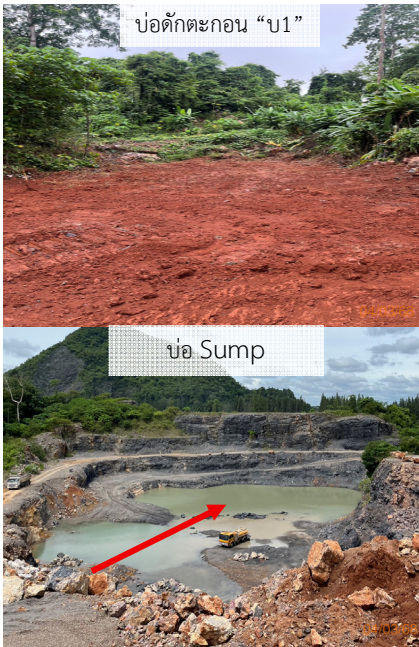
มาตรการป้องกันและแก้ไขผลกระทบสิ่งแวดล้อม และมาตรการติดตามตรวจสอบผลกระทบสิ่งแวดล้อม	ผลการปฏิบัติตามมาตรการ	ปัญหา อุปสรรค ที่ไม่สามารถปฏิบัติตามมาตรการ และแนวทางแก้ไข	ภาพประกอบมาตรการ
<b>1.2 อุทกวิทยาและคุณภาพน้ำ</b> 1) ให้สร้างบ่อดักตะกอนในเขตพื้นที่โครงการ จำนวน 2 บ่อ บริเวณเครื่องหมาย “บ1” และ “บ2” มีขนาด 50x50 เมตร และ 50x60 เมตร ลึก 4 เมตร เพื่อรองรับน้ำจากบ่อรับน้ำภายในบ่อเหมือง (Sump)	- ปัจจุบันโครงการได้ปฏิบัติตามแผนผังโครงการ ทำเหมืองสำหรับคำขอต่ออายุประทานบัตรที่ 7/2560 ซึ่งกำหนดให้มีการจัดสร้างบ่อดักตะกอนจำนวน 2 บ่อ เพื่อรองรับน้ำภายในพื้นที่โครงการและไม่ได้มีการกำหนดขนาดของบ่อ ทั้งนี้โครงการได้ดำเนินการจัดสร้างบ่อดักตะกอนจำนวน 2 บ่อ “บ1” ความจุประมาณ 1,200 ลบ.ม. สามารถรองรับน้ำได้อย่างเพียงพอปัจจุบันมีสภาพน้ำแห้ง - บ่อดักตะกอน “บ2” ความจุประมาณ 60,000 ลบ.ม. ปัจจุบันทำหน้าที่เป็นบ่อ Sump เพื่อรองรับน้ำจากบ่อรับน้ำภายในบ่อเหมือง	- ปัจจุบันโครงการได้ปฏิบัติตามแผนผังสำหรับคำขอต่ออายุประทานบัตรที่ 7/2560 ซึ่งกำหนดให้มีการจัดสร้างบ่อดักตะกอนจำนวน 2 บ่อ เพื่อรองรับน้ำภายในพื้นที่โครงการและไม่ได้มีการกำหนดขนาดของบ่อ แต่อย่างไรก็ตาม บ่อดักตะกอนของโครงการสามารถรองรับน้ำได้อย่างเพียงพอ

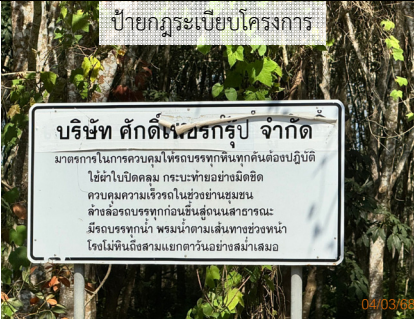
มาตรการป้องกันและแก้ไขผลกระทบสิ่งแวดล้อม และมาตรการติดตามตรวจสอบผลกระทบสิ่งแวดล้อม	ผลการปฏิบัติตามมาตรการ	ปัญหา อุปสรรค ที่ไม่สามารถปฏิบัติ ตามมาตรการ และแนวทางแก้ไข	ภาพประกอบมาตรการ
4) ให้ตั้งระเบียบข้อบังคับที่จะนำมาปฏิบัติในการ ดำเนินการทำเหมืองเพื่อลดอุบัติเหตุ	- มีการกำหนดระเบียบข้อบังคับ โดยเฉพาะใน เรื่องการบรรทุกแร่ออกพื้นที่โครงการ และมีการ ติดป้ายกฏระเบียบไว้บริเวณทางเข้า-ออกพื้นที่ โครงการ	- ไม่มี	<p>ป้ายกฏระเบียบโครงการ</p>

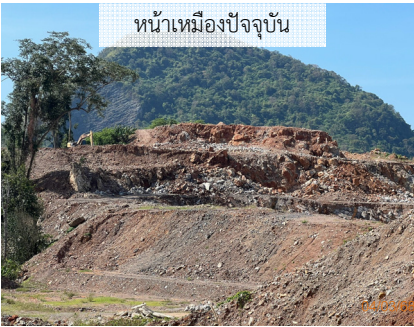
มาตรการป้องกันและแก้ไขผลกระทบสิ่งแวดล้อม และมาตรการติดตามตรวจสอบผลกระทบสิ่งแวดล้อม	ผลการปฏิบัติตามมาตรการ	ปัญหา อุปสรรค ที่ไม่สามารถปฏิบัติตามมาตรการ และแนวทางแก้ไข	ภาพประกอบมาตรการ
<b>1. ทรัพยากรสิ่งแวดล้อมทางกายภาพ</b> <b>1.1 ลักษณะภูมิประเทศ</b> - ระยะดำเนินการทำเหมือง 1) ให้เปิดหน้าเหมืองตามที่แผนผังกำหนดไว้ในแต่ละช่วงอย่างเคร่งครัด และออกแบบการทำเหมืองในลักษณะขั้นบันไดมีความสูงแต่ละขั้นประมาณ 10 เมตร และความกว้างไม่น้อยกว่า 7 เมตร	- ดำเนินการตามมาตรการสำหรับการต่ออายุประทานบัตรที่ระบุตามหนังสือที่ อก 0506/2694 ลงวันที่ 25 มิถุนายน 2561 กำหนดให้เปิดหน้าเหมืองในลักษณะขั้นบันได กำหนดให้ชั้นบันไดหน้าเหมืองสูงไม่เกิน 10 ม. กว้างไม่น้อยกว่า 10 ม. และควบคุมความลาดชันสุดท้ายของหน้าเหมือง (Overall Slope) ไม่เกิน 45 องศา - ดำเนินการทำเหมืองตามแผนผังโครงการฉบับต่ออายุอย่างเคร่งครัด ปัจจุบันหน้าเหมืองของโครงการมีลักษณะเป็นขั้นบันไดหน้าเหมืองสูงไม่เกิน 10 ม. กว้างไม่น้อยกว่า 10 ม. เพื่อควบคุมความชันไม่ให้เกิน 45 องศา	- การดำเนินงานปัจจุบันปฏิบัติตามมาตรการป้องกันและแก้ไขผลกระทบสิ่งแวดล้อมสำหรับการต่ออายุประทานบัตรตามหนังสือที่ อก 0506/2694 ลงวันที่ 25 มิถุนายน 2561 ที่กำหนดให้เปิดหน้าเหมืองในลักษณะขั้นบันไดกำหนดให้ชั้นบันไดหน้าเหมืองสูงไม่เกิน 10 ม. กว้างไม่น้อยกว่า 10 ม. และควบคุมความลาดชันสุดท้ายของหน้าเหมือง (Overall Slope) ไม่เกิน 45 องศา

<p>หน้าเหมืองปัจจุบัน</p>

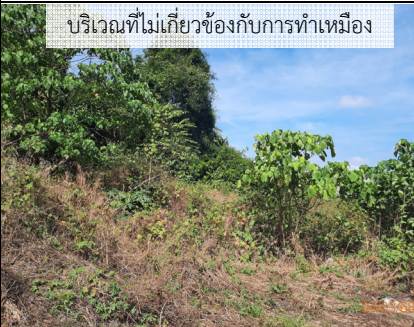
3) บริเวณใดที่ไม่เกี่ยวข้องกับการดำเนินการทำเหมืองของโครงการหรือไม่เปิดทำเหมืองจะต้องรักษาสภาพเดิมไว้ให้มากที่สุด และขยายหน้าเหมืองเฉพาะในขอบเขตที่กำหนดไว้ในแผนผังเท่านั้น	- ดำเนินการทำเหมืองตามแผนผังโครงการฉบับต่ออายุประทานบัตรอย่างเคร่งครัด สำหรับบริเวณที่ไม่เกี่ยวข้องกับการทำเหมือง โครงการทำการรักษาสภาพภูมิประเทศเดิมไว้	- ไม่มี

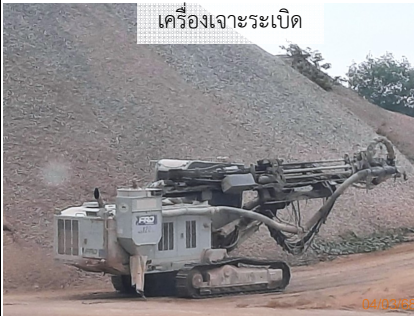
- ระยะหลังการทำเหมืองและการฟื้นฟูพื้นที่ บริเวณใดที่การทำเหมืองได้เสร็จสิ้นลงให้ดำเนินการตามแผนการฟื้นฟูสภาพพื้นที่ภายหลังการทำเหมืองตามรายละเอียดที่เสนอไว้ในเอกสารแนบท้ายมาตรการฉบับนี้	- ปัจจุบันโครงการยังไม่มีพื้นที่ที่สิ้นสุดการทำเหมือง หากมีพื้นที่สิ้นสุดการทำเหมืองแล้วจะทำการฟื้นฟูพื้นที่ตามที่กำหนดไว้ในแผนการฟื้นฟูต่อไป ที่ผ่านมีการดูแลต้นไม้เดิมที่อยู่ในโครงการและปลูกเสริมเพิ่มเติมบริเวณพื้นที่รอบโครงการ	- ไม่มี	-
<b>1.2 คุณภาพอากาศ เสี่ยงและการใช้วัตถุระเบิด</b> <b>1.2.1 คุณภาพอากาศ</b> 1) ให้ติดตั้งเครื่องมือดูดฝุ่นไว้ที่บริเวณเครื่องเจาะระเบิด พร้อมทั้งมีถังพักฝุ่น เพื่อป้องกันการฟุ้งกระจายของฝุ่นละออง	- ใช้เครื่องเจาะระเบิดแบบดินตะขាប់ที่มีเครื่องดูดฝุ่นติดตั้งที่บริเวณหัวเจาะ	- ไม่มี

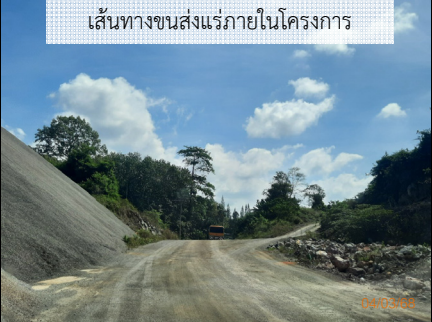
มาตรการป้องกันและแก้ไขผลกระทบสิ่งแวดล้อม และมาตรการติดตามตรวจสอบผลกระทบสิ่งแวดล้อม	ผลการปฏิบัติตามมาตรการ	ปัญหา อุปสรรค ที่ไม่สามารถปฏิบัติตามมาตรการ และแนวทางแก้ไข	ภาพประกอบมาตรการ
2) เส้นทางขนส่งแร่ภายในพื้นที่โครงการและโรง โม่หิน ควรมีผิวถนนเป็นดินปนหินบดอัดแน่น และฉีด พรมน้ำบนเส้นทางที่ใช้ในการขนส่งแร่เป็นประจำทุกวันที่มี การดำเนินกิจกรรมการทำเหมือง	<ul style="list-style-type: none"> <li>- เส้นทางขนส่งแร่ภายในโครงการและโรงโม่หิน เป็นถนนหินบดอัดแน่น</li> <li>- ทำการฉีดพรมน้ำบริเวณเส้นทางขนส่งแร่เป็น ประจำวันละ 3-4 ครั้ง หรือตามสภาพภูมิอากาศ</li> </ul>	- ไม่มี	<div>เส้นทางขนส่งแร่ภายในโครงการ</div>

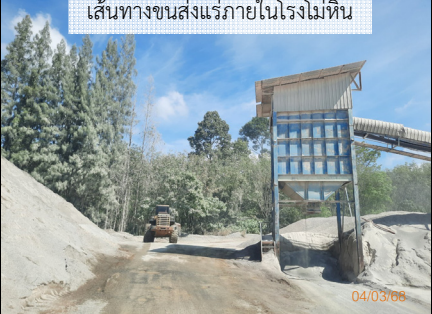
<div>เส้นทางขนส่งแร่ภายในโรงโม่หิน</div>

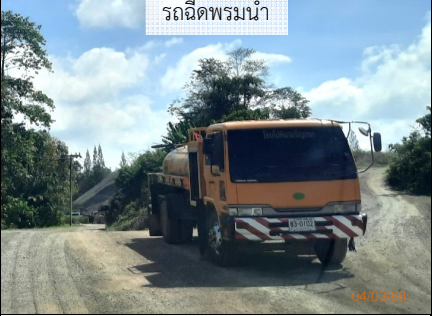
<div>รถฉีดพรมน้ำ</div>

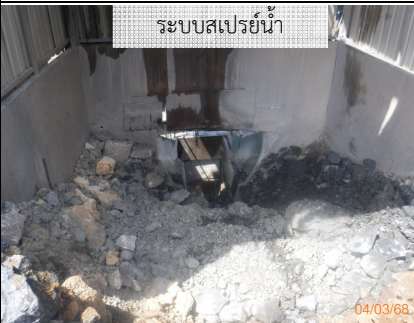
5) บริเวณเครื่องบดย่อยแร่ชุดที่สอง (Secondary Crusher) และตะแกรงสั่นคัดขนาดแร่จะต้องให้มีฝาคครอบหรืออุปกรณ์ที่ปิดคลุมป้องกันฝุ่น และต้องสร้างอาคารปิดคลุมเครื่องจักรอุปกรณ์ทั้งหมดอย่างมิดชิด พร้อมทั้งติดตั้งเครื่องฉีดสเปรย์น้ำบริเวณตำแหน่งที่ก่อให้เกิดฝุ่นละออง	<ul style="list-style-type: none"> <li>- มีการปิดคลุมบริเวณเครื่องบดย่อยแร่ชุดที่สอง และตะแกรงสั่นคัดขนาดแร่ รวมทั้งอุปกรณ์เครื่องจักรทั้งหมดอย่างมิดชิด</li> <li>- ติดตั้งสเปรย์น้ำบริเวณต่างๆ ที่ก่อให้เกิดฝุ่นละออง</li> </ul>	ไม่มี

<p>ระบบสเปรย์น้ำ</p>

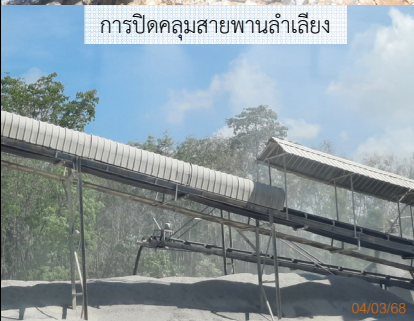
6) ให้สร้างอุปกรณ์ปิดคลุมสายพานลำเลียงโดยตลอด พร้อมทั้งติดตั้งเครื่องสเปรย์น้ำที่ตำแหน่งต่างๆ ที่ก่อให้เกิดฝุ่นละอองภายนอกอาคารทุกจุด	<ul style="list-style-type: none"> <li>- มีการปิดคลุมบริเวณสายพานลำเลียง พร้อมทั้งติดตั้งระบบสเปรย์น้ำบริเวณสายพานลำเลียง</li> </ul>	- ไม่มี

<p>การปิดคลุมสายพานลำเลียง</p>

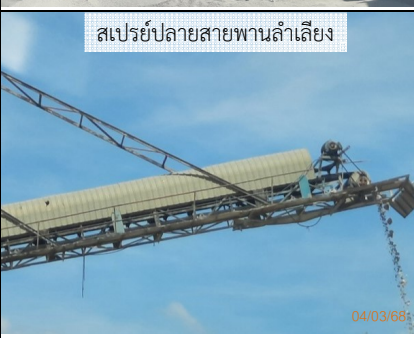
7) บริเวณปลายสายพานลำเลียงที่เทกองหินคัดขนาดแล้ว ให้ติดตั้งเครื่องฉีดสเปรย์น้ำ หรือเครื่องป้องกันฝุ่นในการเทกองหินคัดขนาดแล้ว	<ul style="list-style-type: none"> <li>- มีการติดตั้งระบบสเปรย์น้ำบริเวณปลายสายพานลำเลียง เพื่อป้องกันการฟุ้งกระจายของฝุ่นละออง</li> </ul>	- ไม่มี

<p>สเปรย์ปลายสายพานลำเลียง</p>

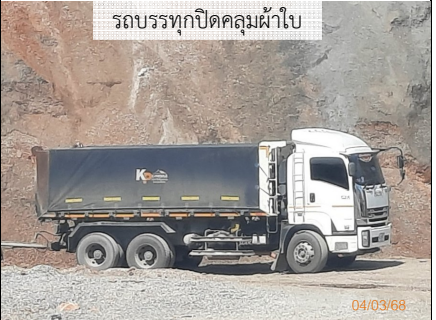
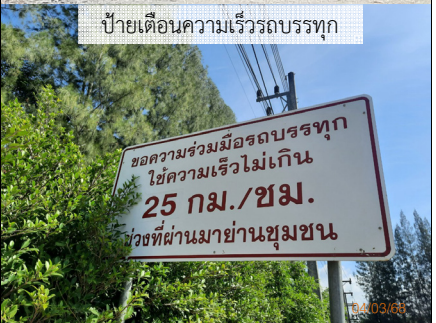
มาตรการป้องกันและแก้ไขผลกระทบสิ่งแวดล้อม และมาตรการติดตามตรวจสอบผลกระทบสิ่งแวดล้อม	ผลการปฏิบัติตามมาตรการ	ปัญหา อุปสรรค ที่ไม่สามารถปฏิบัติตามมาตรการ และแนวทางแก้ไข	ภาพประกอบมาตรการ
<b>3. คุณค่าการใช้ประโยชน์ของมนุษย์</b> <b>3.1 การเกษตรกรรม</b> <p>ให้ปฏิบัติตามมาตรการลดผลกระทบด้านต่างๆ เพื่อไม่ก่อให้เกิดความเสียหายต่อพื้นที่เกษตรกรรม ได้แก่ มาตรการลดผลกระทบด้านการปลิวกระเด็นของหินคุณภาพอากาศ อุทกวิทยาและคุณภาพน้ำ และการคมนาคม เป็นต้น</p>	<p>- ปฏิบัติตามมาตรการลดผลกระทบด้านการปลิวกระเด็นของหิน คุณภาพอากาศอุทกวิทยา และคุณภาพน้ำ และการคมนาคม อย่างเคร่งครัดเพื่อป้องกันผลกระทบความเสียหายต่อพื้นที่เกษตรกรรม</p>	- ไม่มี	-
<b>3.2 การคมนาคม</b> <p>1) การขนส่งแร่จากโรงโม่หินออกสู่ภายนอกจะต้องใช้ผ้าปิดคลุมรถบรรทุกเพื่อป้องกันการรบกวนของแร่ และการฟุ้งกระจายของฝุ่นละอองตามแนวเส้นทางขนส่งแร่ รวมทั้งกำหนดความเร็วของรถบรรทุกแร่ให้ใช้ความเร็วไม่เกิน 25 กิโลเมตร/ชั่วโมง ทั้งในสภาพบรรทุกแร่ในสภาพเปล่าเพื่อป้องกันอุบัติเหตุ และลดการฟุ้งกระจายของฝุ่นละอองในช่วงถนนลูกรัง</p>	<p>- รถบรรทุกปิดคลุมผ้าใบทุกครั้งก่อนขนส่งแร่ ออกนอกพื้นที่โครงการ</p> <p>- การควบคุมความเร็วรถบรรทุกให้ใช้ความเร็วไม่เกิน 25 กม./ชม. เพื่อป้องกันอุบัติเหตุ และลดการฟุ้งกระจายของฝุ่น พร้อมทั้งติดป้ายเตือนความเร็วไว้บริเวณทางเข้า-ออกพื้นที่โครงการ</p>	- ไม่มี

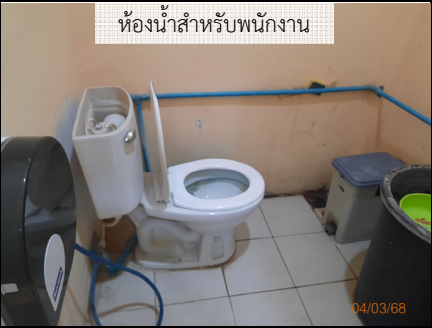
มาตรการป้องกันและแก้ไขผลกระทบสิ่งแวดล้อม และมาตรการติดตามตรวจสอบผลกระทบสิ่งแวดล้อม	ผลการปฏิบัติตามมาตรการ	ปัญหา อุปสรรค ที่ไม่สามารถปฏิบัติ ตามมาตรการ และแนวทางแก้ไข	ภาพประกอบมาตรการ
	- มีการจัดหาน้ำดื่มที่สะอาดและเพียงพอต่อ จำนวนพนักงาน		<div> <div>ห้องน้ำสำหรับพนักงาน</div>

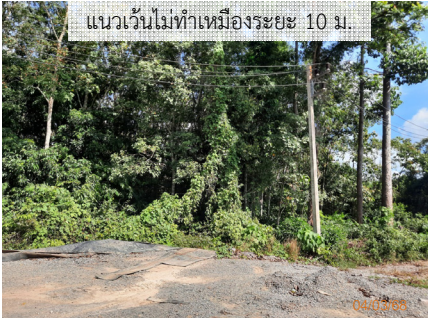
มาตรการป้องกันและแก้ไขผลกระทบสิ่งแวดล้อม และมาตรการติดตามตรวจสอบผลกระทบสิ่งแวดล้อม	ผลการปฏิบัติตามมาตรการ	ปัญหา อุปสรรค ที่ไม่สามารถปฏิบัติ ตามมาตรการ และแนวทางแก้ไข	ภาพประกอบมาตรการ
<p>1. ให้เว้นพื้นที่ไม่ทำเหมืองบริเวณต่างๆ ตามที่กำหนดในแผนผังโครงการทำเหมืองเพื่อเป็นแนวกันชนด้านสิ่งแวดล้อม (Buffer Zone) พร้อมทั้งให้ดูแลรักษาพันธุ์ไม้ที่มีอยู่เดิมในบริเวณดังกล่าวให้เจริญเติบโตและปลูกเสริมต้นไม้โตเร็วหรือไม่ท้องถิ่นให้แน่นทึบในพื้นที่เว้นไม่ทำเหมืองดังนี้</p> <p>1.1 บริเวณโดยรอบพื้นที่ประทานบัตรในระยะ 10 ม. เพื่อเป็นแนวป้องกันผลกระทบด้านสิ่งแวดล้อม และเพื่อทัศนียภาพที่ดีเมื่อมองจากภายนอก</p>	<p>- เว้นพื้นที่ทำเหมืองระยะ 10 ม. รอบพื้นที่โครงการ รวมทั้งดูแลรักษาพันธุ์ไม้เดิม เพื่อเป็นแนวป้องกันผลกระทบด้านสิ่งแวดล้อม และทัศนียภาพที่ดี</p>	- ไม่มี

<p>แนวเว้นไม่ทำเหมืองระยะ 10 ม.</p>
<p>1.2 บริเวณริมขอบประทานบัตรทางทิศเหนือ ระหว่างหมุดหลักฐานที่ 3-5 ซึ่งเป็นที่ราบติดกับพื้นที่เกษตรกรรมที่เป็นสวนยางพารา เพื่อป้องกันผลกระทบด้านสิ่งแวดล้อมและความปลอดภัย</p>	<p>- บริเวณระหว่างหมุดหลักฐานที่ 3-5 ทางทิศเหนือเป็นพื้นที่ตั้งโรงโม่หินของโครงการ ทั้งนี้โครงการได้ทำการปลูกต้นไม้โดยรอบเพื่อเป็นการป้องกันผลกระทบด้านสิ่งแวดล้อม พร้อมทั้งดูแลรักษาให้มีการเจริญเติบโตที่ดีอยู่เสมอ</p>	- ไม่มี

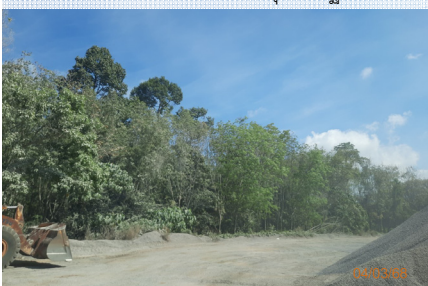
<p>แนวเว้นการทำเหมืองบริเวณหมุดหลักฐานที่ 3-5</p>

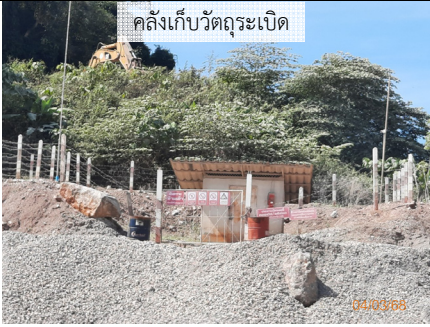
มาตรการป้องกันและแก้ไขผลกระทบสิ่งแวดล้อม และมาตรการติดตามตรวจสอบผลกระทบสิ่งแวดล้อม	ผลการปฏิบัติตามมาตรการ	ปัญหา อุปสรรค ที่ไม่สามารถปฏิบัติ ตามมาตรการ และแนวทางแก้ไข	ภาพประกอบมาตรการ
จากจุดระเบิด และให้เปิดสัญญาณเตือนให้ได้ยินอย่างชัดเจน ในรัศมีไม่น้อยกว่า 500 ม. และห้ามมีการทำเหมือง หรือมี การระเบิดแร่ในเวลากลางคืนโดยเด็ดขาด ทั้งนี้ จะต้อง ควบคุมวิธีการใช้และการเก็บรักษาวัดระเบิดให้เป็นไป ตามที่กำหนดไว้ในแผนผังโครงการทำเหมืองและตาม ระเบียบที่ราชการกำหนด	<ul style="list-style-type: none"> <li>- ทางโครงการไม่มีการทำเหมืองหรือระเบิด แร่ในเวลากลางคืนแต่อย่างใด</li> <li>- ควบคุมการใช้และเก็บรักษาวัดระเบิด ตามที่กำหนดไว้ในแผนผังโครงการทำเหมือง และตามระเบียบที่ราชการกำหนดอย่าง เคร่งครัด ซึ่งจะทำให้การบันทึกการเบิกจ่ายวัดถู ระเบิดทุกครั้ง</li> <li>- การจุดระเบิดใช้วัดระเบิดไม่เกิน 126 กก./ จังหวะถ่วง ในช่วงเวลา 16.00-17.00 น.</li> <li>- มีวิศวกรเป็นผู้ควบคุมการใช้ระเบิด เอกสารอนุญาตวิศวกรควบคุมการทำเหมือง แสดงดังเอกสารแนบ 5</li> </ul>	- ไม่มี

<p>คลังเก็บวัดระเบิด</p>

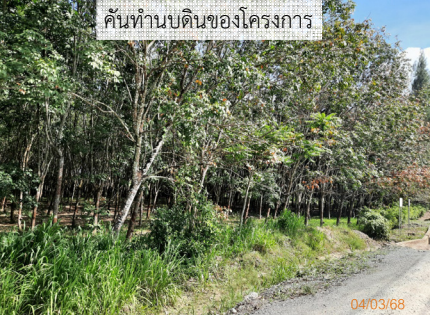
4. ให้นำเปลือกดินชั้นบนที่ไม่มีการปะปนเศษหินไปใช้ ประโยชน์ในการทำแนวคันดินบริเวณริมขอบประทานบัตร เพื่อทำการปลูกต้นไม้ สำหรับดินที่มีเศษหินปนให้นำไปใช้ สำหรับปรับสภาพพื้นที่และเส้นทางภายในโครงการหรือนำไป ผสมเป็นหินคลุก	<ul style="list-style-type: none"> <li>- เปลือกดินชั้นบนที่ไม่มีการปนของเศษหิน โครงการได้นำไปใช้ประโยชน์ในการสร้างคัน ทำนบ สำหรับดินที่มีการปนของเศษหิน โครงการได้นำไปปรุงเส้นทางขนส่งแร่ภายใน โครงการ</li> </ul>	- ไม่มี

<p>คันทำนบดินของโครงการ</p>

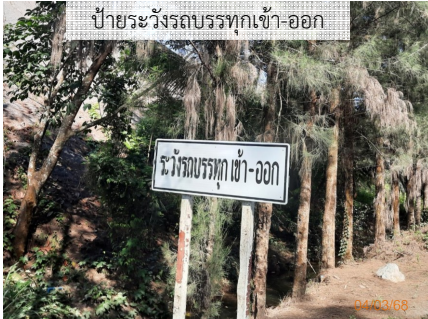
8. ให้จัดทำป้ายสัญญาณเตือน ระวางมีรถบรรทุกเข้า-ออก ช่วงก่อนเลี้ยวเข้า-ออกพื้นที่โครงการในระยะ 100 ม. เพื่อป้องกันและลดอุบัติเหตุที่อาจเกิดขึ้นแก่ราษฎรในชุมชนและผู้ที่เกี่ยวข้องไป-มา โดยป้ายแสดงหรือสัญญาณเตือนภัยจะต้องสามารถมองเห็นได้ชัดเจน	- โครงการติดตั้งป้ายเตือนระวางมีรถบรรทุกเข้า-ออกตามบริเวณเส้นทางขนส่งแร่ภายนอกโครงการให้สามารถมองเห็นได้ชัดเจน เพื่อป้องกันและลดอุบัติเหตุที่อาจเกิดขึ้นแก่ราษฎรในชุมชนและผู้ที่เกี่ยวข้องไป-มา	- ไม่มี

<p>ป้ายระวางบรรทุกเข้า-ออก</p> <p>04/03/68</p>

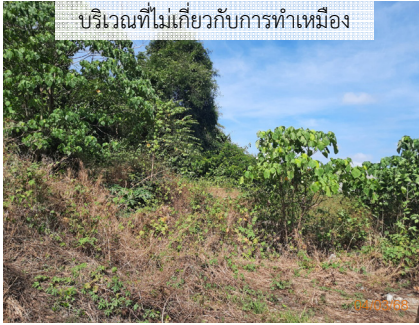
14. ให้ทำการฟื้นฟูสภาพพื้นที่ที่ใช้ทำเหมืองควบคู่ไปกับการ ทำเหมือง ดังนี้  14.1 บริเวณที่ไม่ใช้ในการทำเหมืองแร่และกิจกรรม เกี่ยวเนื่องให้พยายามรักษาสภาพเดิมไว้และปลูกต้นไม้โตเร็ว เสริมให้หนาแน่น	- พื้นที่ที่ไม่เกี่ยวข้องกับการทำเหมือง โครงการรักษาสภาพเดิมไว้ หากพบว่ามีต้นไม้ ตายลงจะปลูกซ่อมแซมทันที	- ไม่มี
