## บทที่ 4

### สรุปผลการปฏิบัติตามมาตรการฯ และข้อเสนอแนะ

จากผลการติดตามตรวจสอบผลการปฏิบัติตามมาตรการป้องกันและแก้ไขผลกระทบสิ่งแวดล้อมและมาตรการติดตามตรวจสอบผลกระทบสิ่งแวดล้อม โครงการ TREE CONDO EKAMAI ( ระยะเวลาดำเนินการ ) ระหว่างเดือน มกราคม – มิถุนายน พ.ศ. 2568 พบว่าโครงการฯ มีการปฏิบัติตามมาตรการฯ เป็นส่วนใหญ่ และมีการแก้ไขปรับปรุงแล้ว แต่ยังคงมีมาตรการฯ บางมาตรการที่ทางโครงการฯ ไม่ได้ปฏิบัติ ปฏิบัติไม่ได้ ปฏิบัติได้แต่ไม่มีประสิทธิภาพ และยังไม่ถึงเวลาปฏิบัติ โดยสามารถสรุปได้ดังตารางที่ 4-1

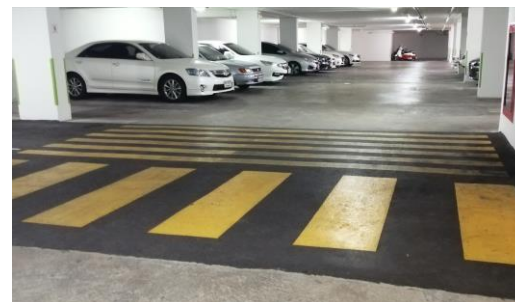
| ผลกระทบสิ่งแวดล้อม | มาตรการป้องกันและแก้ไขผลกระทบสิ่งแวดล้อมที่ ไม่ได้ปฏิบัติ ปฏิบัติไม่ได้ ปฏิบัติได้แต่ไม่มีประสิทธิภาพ และยังไม่ถึงเวลาปฏิบัติ | การดำเนินการในปัจจุบัน/แนวทางการปฏิบัติ |
|---|---|---|
| 1.1 เสียง | -จัดให้มีการทำสัญญาลดความเร็วของรถบนถนนภายในโครงการ เพื่อชะลอความเร็วของรถและลดเสียงจากการแล่นของรถยนต์ | <p><u>การดำเนินการในปัจจุบัน</u></p> <p>-โครงการจัดทำการจัดทำสัญญาลดความเร็ว พร้อมทั้งจัดให้มีเจ้าหน้าที่ตรวจดูแลให้มีความสมบูรณ์อยู่เสมอ ดังตัวอย่าง</p> <p>สัญญาลดความเร็ว</p> |

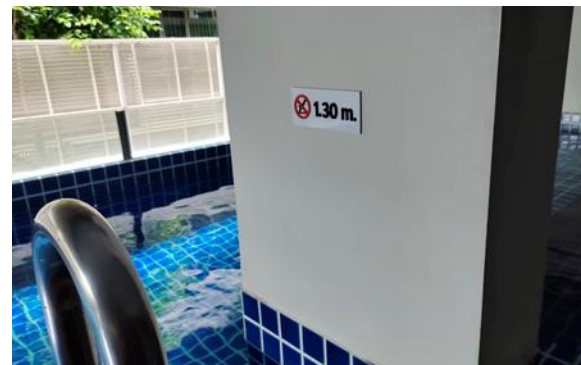
| ผลกระทบสิ่งแวดล้อม | มาตรการป้องกันและแก้ไขผลกระทบสิ่งแวดล้อมที่ไม่ได้ปฏิบัติ ปฏิบัติไม่ได้ ปฏิบัติได้แต่ไม่มีประสิทธิภาพ และยังไม่ถึงเวลาปฏิบัติ | การดำเนินการในปัจจุบัน/แนวทางการปฏิบัติ |
|---|---|---|
| <p>4. สระว่ายน้ำ</p> <p>4.1) โครงสร้างและความปลอดภัยและอุบัติเหตุการจมน้ำ</p> | <p>-จัดให้มีป้ายบอกระดับความลึกหรือเลขบอกระดับความลึกที่สามารถมองเห็นได้อย่างชัดเจน โดยมีตัวเลขแสดงความลึก</p> | <p><u>การดำเนินการในปัจจุบัน</u></p> <p>ปฏิบัติ : โครงการได้มีการติดตั้งป้ายบอกระดับความลึกสระที่สามารถมองเห็นได้อย่างชัดเจน เรียบร้อยแล้ว</p> |

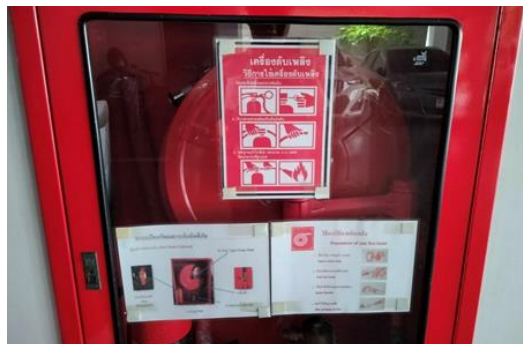
| ผลกระทบสิ่งแวดล้อม | มาตรการป้องกันและแก้ไขผลกระทบสิ่งแวดล้อมที่ไม่ได้ปฏิบัติ ปฏิบัติไม่ได้ ปฏิบัติได้แต่ไม่มีประสิทธิภาพ และยังไม่ถึงเวลาปฏิบัติ | การดำเนินการในปัจจุบัน/แนวทางการปฏิบัติ |
|---|---|---|
| 7. การป้องกันอัคคีภัย | - ติดป้ายแนะนำการใช้อุปกรณ์แต่ละตัวไว้บริเวณที่อุปกรณ์ติดตั้งอยู่ เพื่อให้ผู้ที่อยู่ใกล้ที่เกิดเหตุสามารถใช้ได้ทันที | <p><b>การดำเนินการในปัจจุบัน</b></p> <p>ปฏิบัติ : โครงการได้มีการติดป้ายแนะนำการใช้อุปกรณ์แต่ละตัวไว้บริเวณที่อุปกรณ์ติดตั้งอยู่เรียบร้อยแล้ว</p> |
