ผลการปฏิบัติตามมาตรการติดตามตรวจสอบ  
ผลกระทบสิ่งแวดล้อม

### 3.1 การปฏิบัติตามมาตรการติดตามตรวจสอบผลกระทบสิ่งแวดล้อม

โครงการ ATMOZ Ladprao 71 ดำเนินการโดย บริษัท เอสเตท คิว จำกัด (ปัจจุบันได้โอนอาคารให้แก่นิติบุคคลแล้ว) ตั้งอยู่ที่ 404 ถนนนาคนิวาส แขวงลาดพร้าว เขตลาดพร้าว กรุงเทพมหานคร 10230 เป็นโครงการอาคารอยู่อาศัยรวม (อาคารชุด) ประกอบด้วยอาคารพักอาศัยคอนกรีตเสริมเหล็ก 8 ชั้น 4 อาคาร (อาคาร A B C และ D) มีความสูงจากพื้นดินที่ก่อสร้างถึงระดับหลังคาของอาคารเท่ากับ 22.90 เมตร อาคารสโมสร ขนาดความสูง 2 ชั้น ความสูง 8.20 เมตร (จากพื้นหลังคา) จำนวน 1 อาคาร และสระว่ายน้ำ มีจำนวนห้องชุดทั้งสิ้น 741 ห้อง (แบ่งเป็นห้องชุดเพื่อการพักอาศัย จำนวน 742 ห้อง และอาคารชุดเพื่อการพาณิชย์ (ร้านค้า) จำนวน 1 ห้อง) มีขนาดพื้นที่โครงการทั้งหมด 7-0-93 ไร่ หรือ 25,387.33 ตารางเมตร ปัจจุบันดำเนินการก่อสร้างแล้วเสร็จ และอยู่ในระยะดำเนินการ รวมถึงได้มีการจัดตั้งนิติบุคคลอาคารชุด แอชโมซ ลาดพร้าว 71 เข้ามาดูแลโครงการ โดยโครงการได้ผ่านความเห็นชอบตามหนังสือที่ ทส 1009.5/10062 ลงวันที่ 9 สิงหาคม พ.ศ. 2560 ทั้งนี้หนังสือเห็นชอบได้กำหนดมาตรการป้องกันและแก้ไขผลกระทบสิ่งแวดล้อมและมาตรการติดตามตรวจสอบผลกระทบสิ่งแวดล้อม เพื่อเป็นแนวทางให้โครงการปฏิบัติ รวมไปถึงเสนอรายงานผลการปฏิบัติตามมาตรการฯ ต่อหน่วยงานอนุญาตและหน่ว

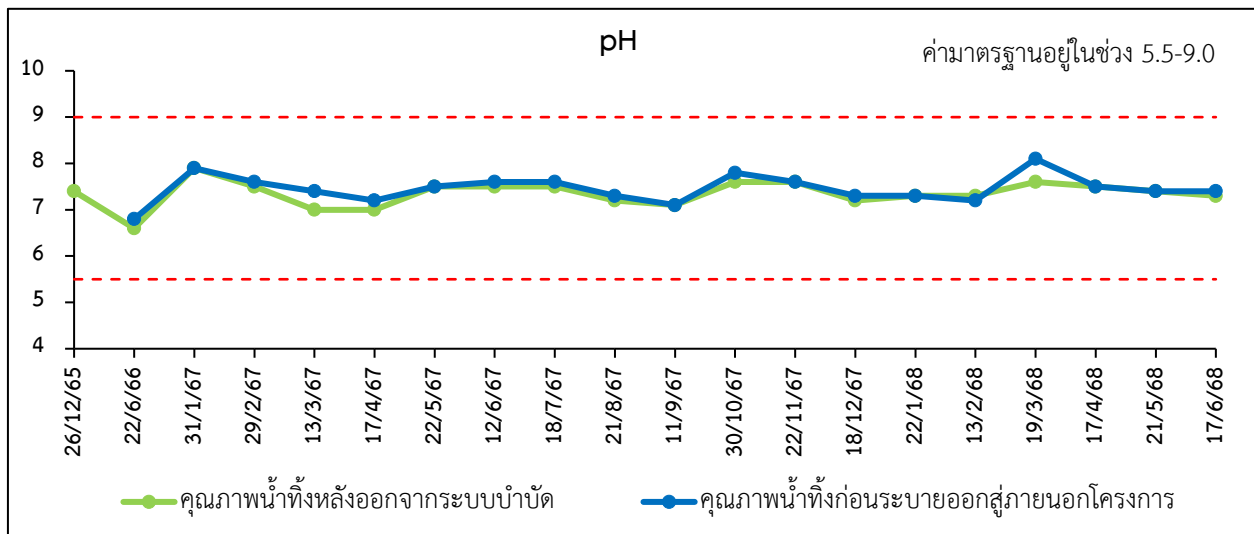
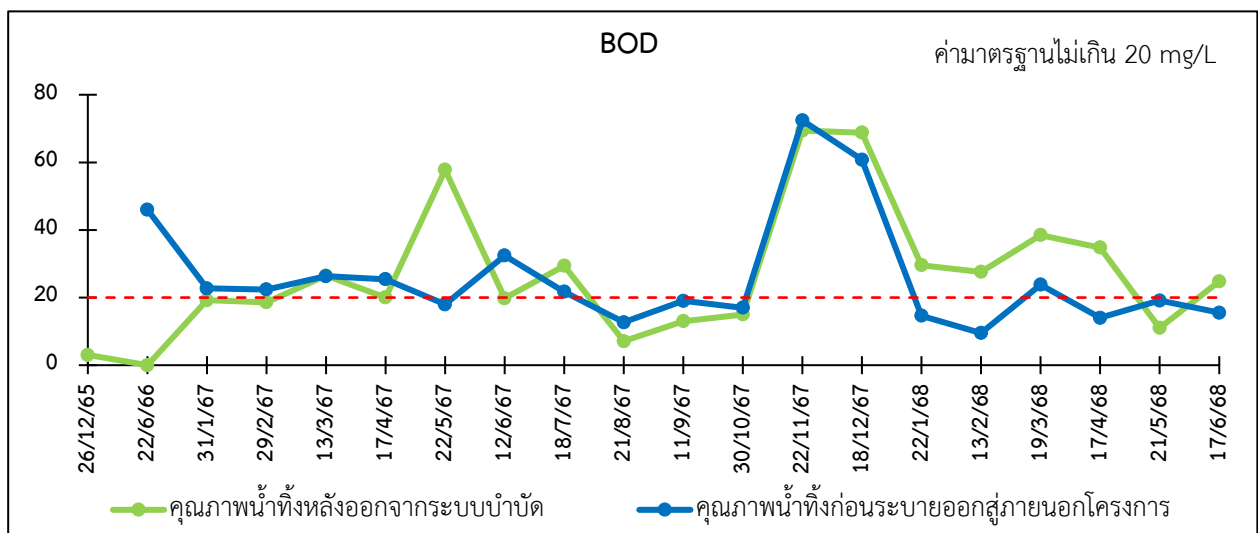
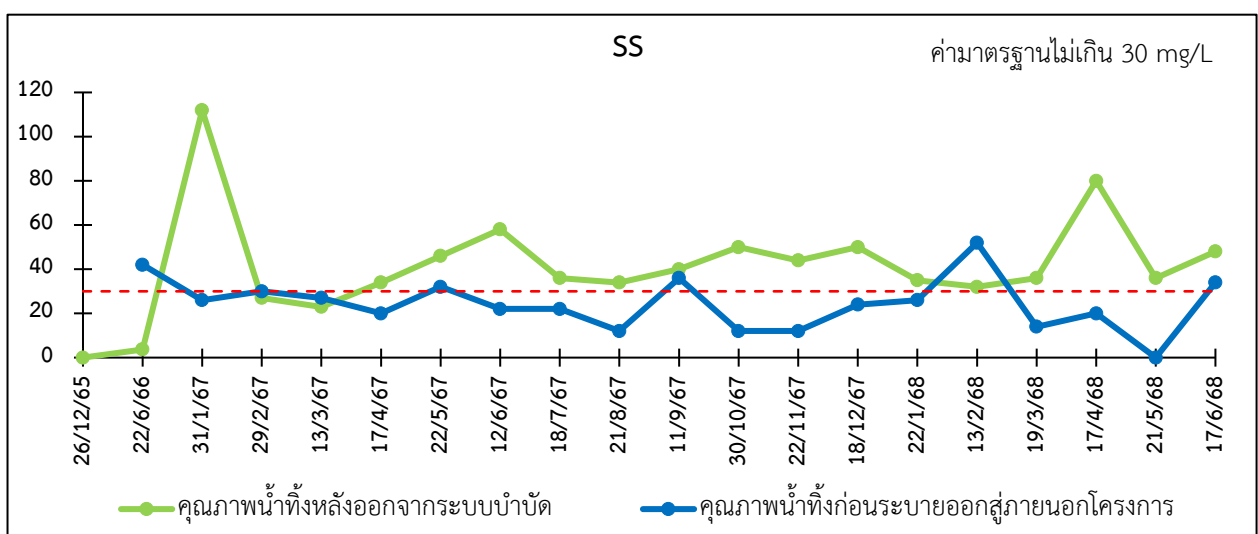
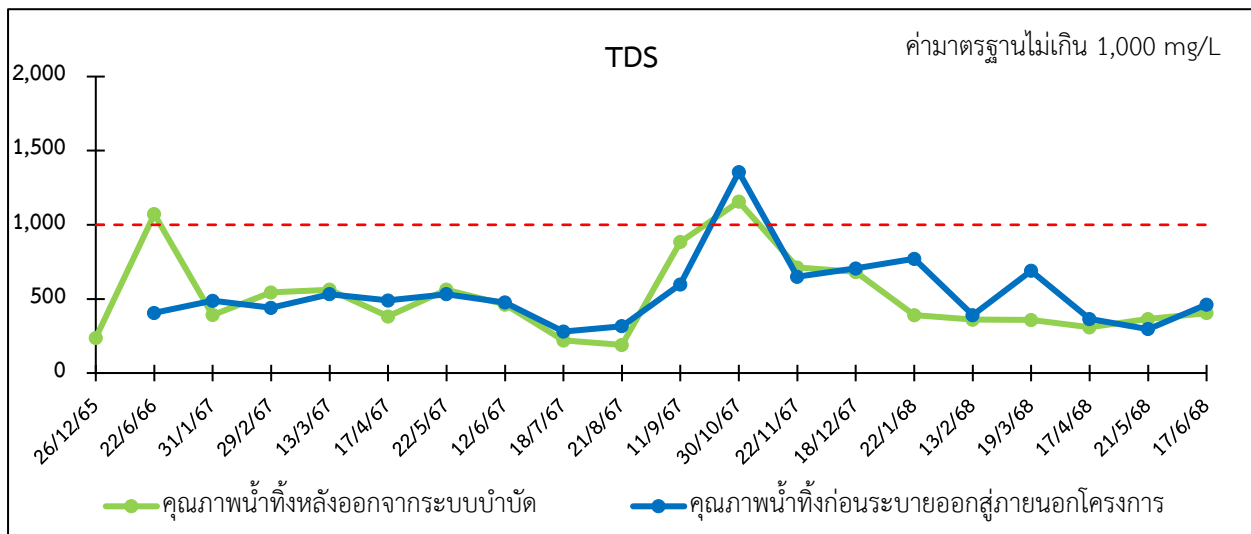
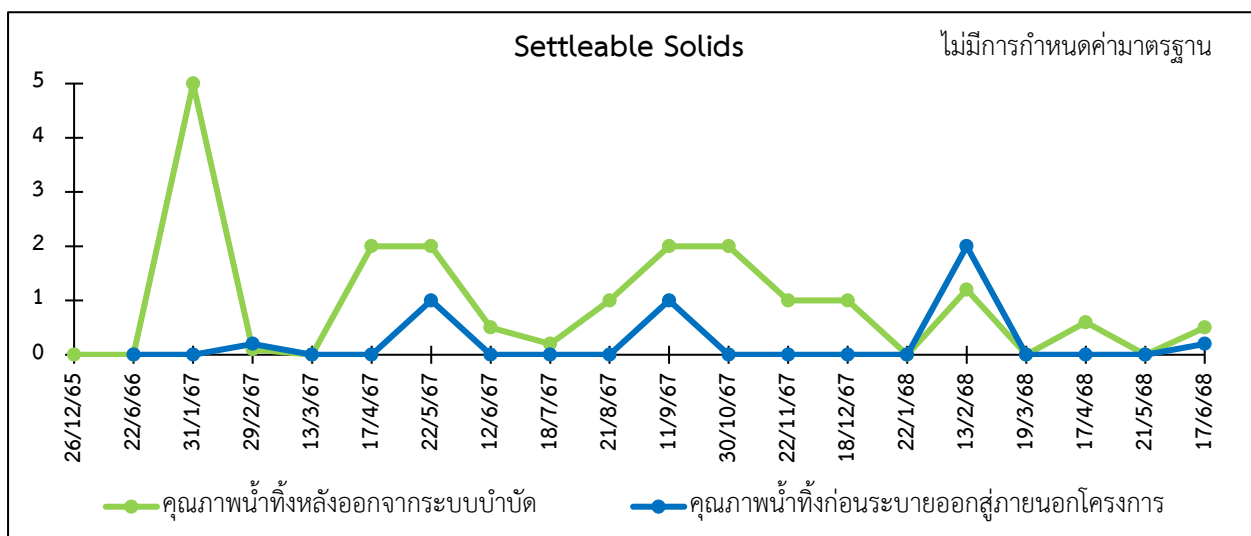
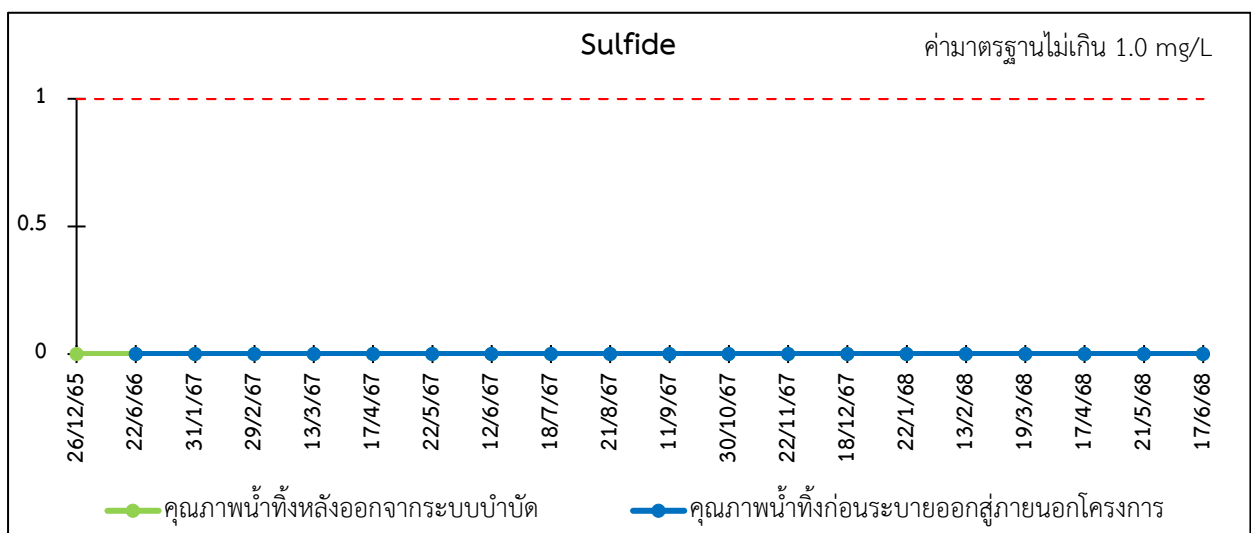
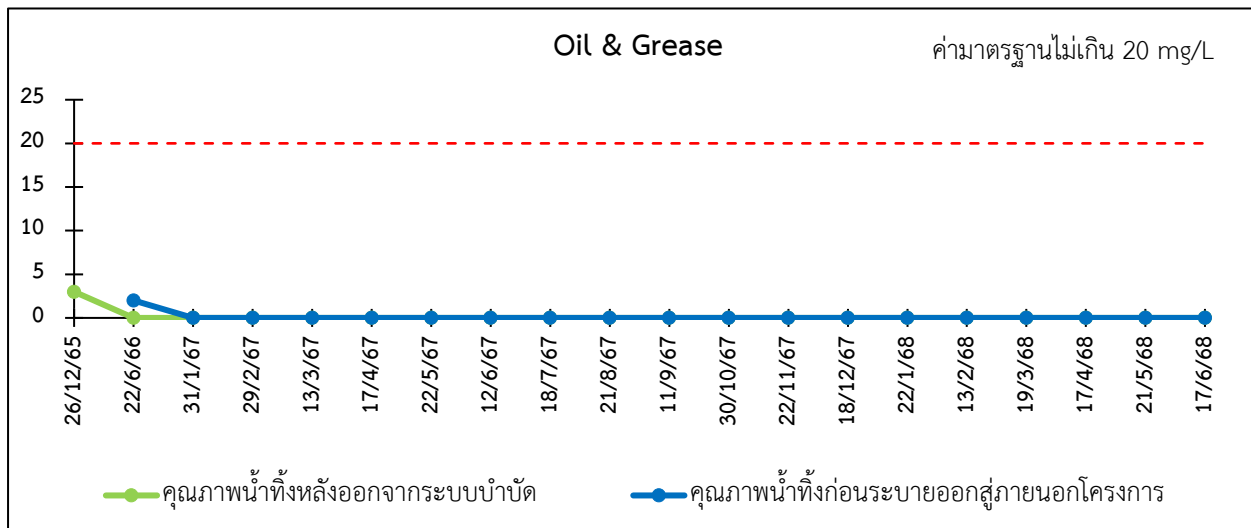
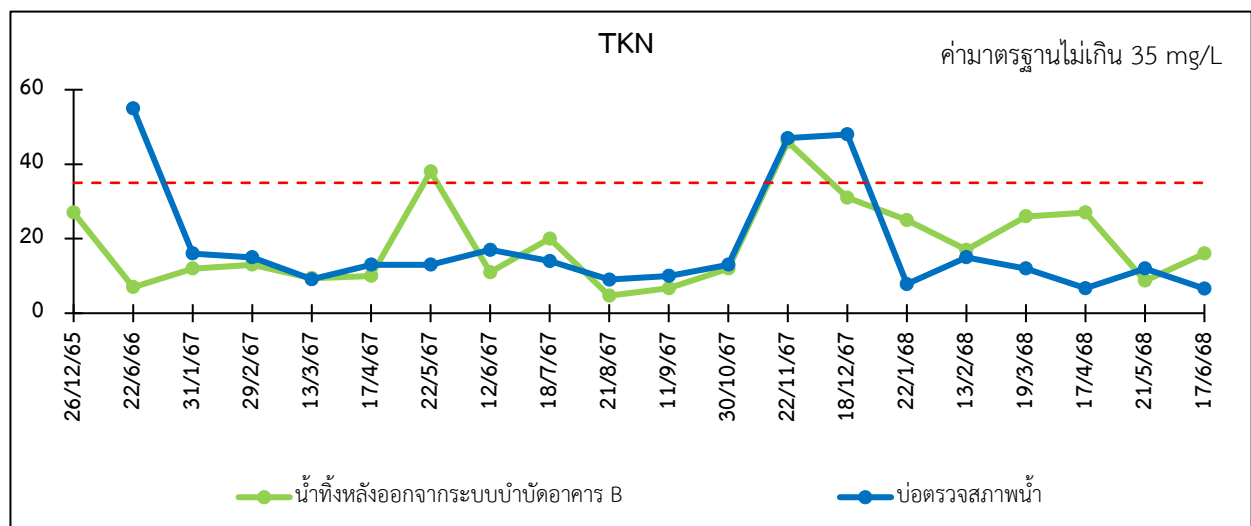
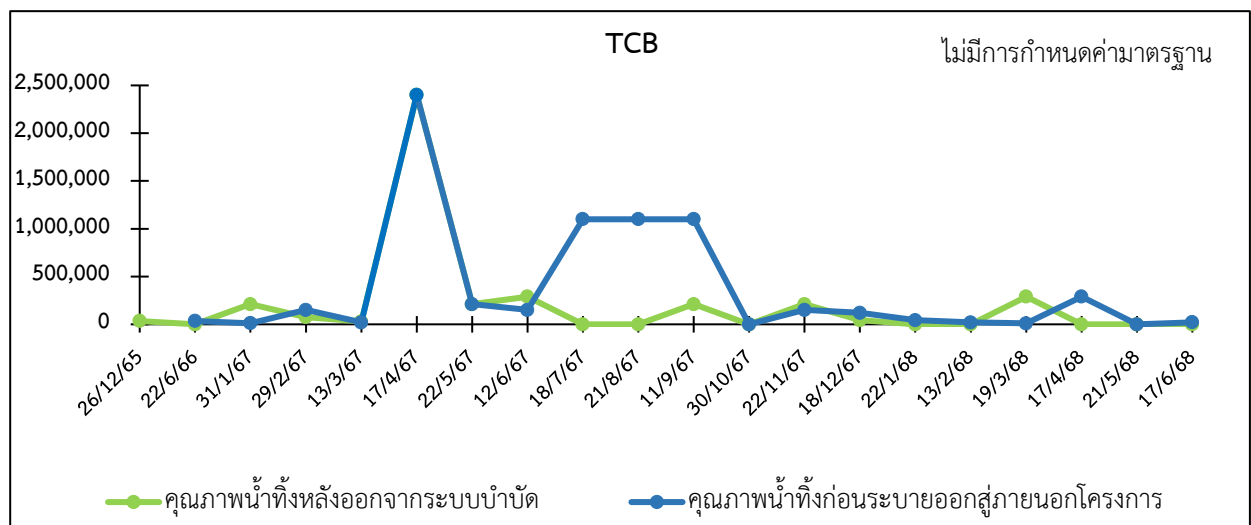
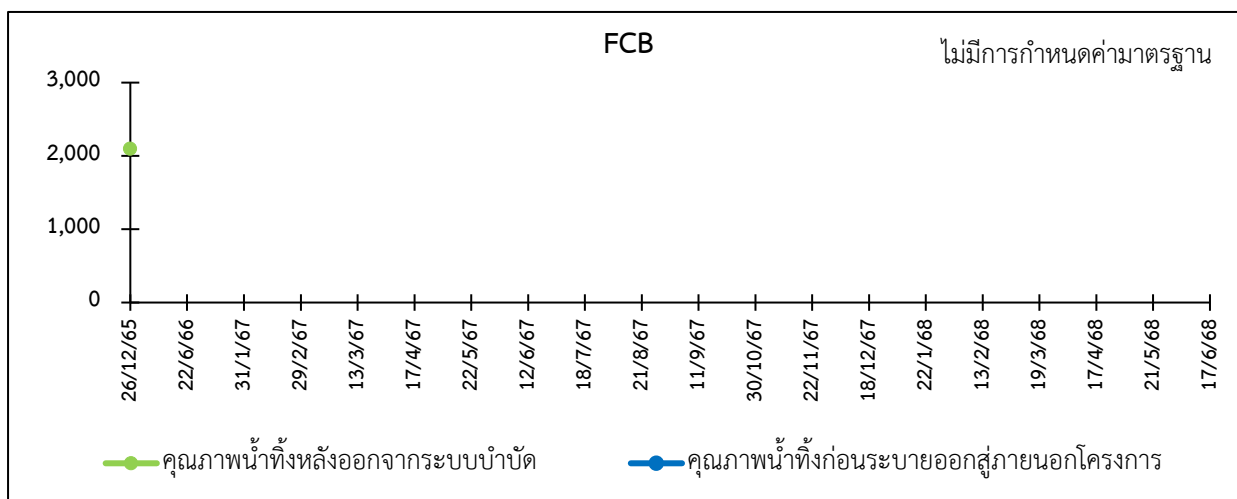
ภาพที่ 3.5-1 เปรียบเทียบผลการตรวจวิเคราะห์คุณภาพน้ำทิ้ง (ต่อ)

| องค์ประกอบทางสิ่งแวดล้อม | สถานีตรวจวัด | พารามิเตอร์/ความถี่ | ผลการปฏิบัติและรายละเอียดการปฏิบัติตามมาตรการ<br>✓ = ปฏิบัติ X = ไม่ได้ปฏิบัติ ○ = ปฏิบัติไม่ได้<br>● = ปฏิบัติได้แต่ไม่มีประสิทธิภาพ ● = ยังไม่ถึงเวลาปฏิบัติ | | เอกสารอ้างอิง | ปัญหา/อุปสรรค/แนวทางแก้ไข |
|---|---|---|---|---|---|---|
| 5. น้ำเสีย<br>5.1 ประสิทธิภาพ<br>ของระบบบำบัดน้ำเสีย<br>(1) คุณภาพน้ำ<br>ก่อนการบำบัด | - บ่อปรับสภาพน้ำ<br>(Equalization Tank) ของ<br>ระบบบำบัดน้ำเสียแต่ละชุด | <u>พารามิเตอร์</u><br>- pH<br>- BOD<br>- Suspended Solids<br>- Settleable Solids | ✓ | - โครงการจัดให้มีการจัดจ้างบริษัทเอกชนที่เชื่อถือได้ เข้ามา<br>ดำเนินการเก็บตัวอย่างน้ำภายในโครงการ เพื่อส่งวิเคราะห์<br>คุณภาพน้ำ โดยห้องปฏิบัติการที่ได้มาตรฐาน พารามิเตอร์<br>ตามมาตรการกำหนด ความถี่เดือนละ 1 ครั้ง เพื่อนำข้อมูล | ภาพที่ 3.5-1<br>ตารางที่ 3.5-2<br>เอกสารแนบ 4 | - |

| องค์ประกอบทางสิ่งแวดล้อม | สถานีตรวจวัด | พารามิเตอร์/ความถี่ | ผลการปฏิบัติและรายละเอียดการปฏิบัติตามมาตรการ<br>✓ = ปฏิบัติ X = ไม่ได้ปฏิบัติ O = ปฏิบัติไม่ได้<br>● = ปฏิบัติได้แต่ไม่มีประสิทธิภาพ ● = ยังไม่ถึงเวลาปฏิบัติ | เอกสารอ้างอิง | ปัญหา/อุปสรรค/แนวทางแก้ไข |
|---|---|---|---|---|---|
| (2) คุณภาพน้ำทิ้งหลังการบำบัด | - บ่อสูบน้ำทิ้ง (Effluent Tank) ของระบบบำบัดน้ำเสียแต่ละชุด | <u>พารามิเตอร์</u><br>- pH<br>- BOD<br>- Suspended Solids<br>- Settleable Solids<br>- Sulfide<br>- Total Dissolved Solids<br>- Fat, Oil & Grease<br>- TKN | ✓ - โครงการจัดให้มีการจัดจ้างบริษัทเอกชนที่เชื่อถือได้ เข้ามาดำเนินการเก็บตัวอย่างน้ำภายในโครงการ เพื่อส่งวิเคราะห์คุณภาพน้ำ โดยห้องปฏิบัติการที่ได้มาตรฐาน พารามิเตอร์ตามมาตรการกำหนด ความถี่เดือนละ 1 ครั้ง เพื่อนำข้อมูลที่ได้มาประเมินประสิทธิภาพของระบบบำบัดน้ำเสีย และควบคุมคุณภาพน้ำให้มีค่าอยู่ในเกณฑ์ที่มาตรฐานกำหนด | ภาพที่ 3.5-1<br>ตารางที่ 3.5-2<br>เอกสารแนบ 4 | - |

| องค์ประกอบทางสิ่งแวดล้อม | สถานีตรวจวัด | พารามิเตอร์/ความถี่ | ผลการปฏิบัติและรายละเอียดการปฏิบัติตามมาตรการ<br>✓ = ปฏิบัติ X = ไม่ได้ปฏิบัติ ○ = ปฏิบัติไม่ได้<br>● = ปฏิบัติได้แต่ไม่มีประสิทธิภาพ ● = ยังไม่ถึงเวลาปฏิบัติ | | เอกสารอ้างอิง | ปัญหา/อุปสรรค/แนวทางแก้ไข |
|---|---|---|---|---|---|---|
| (3) คุณภาพน้ำก่อนระบายออกสู่ภายนอกโครงการ | - บ่อตรวจคุณภาพน้ำของโครงการ | <u>พารามิเตอร์</u><br>- pH<br>- BOD<br>- Suspended Solids<br>- Settleable Solids<br>- Sulfide<br>- Total Dissolved Solids<br>- Fat, Oil & Grease<br>- TKN<br>- Total Coliform Bacteria<br><u>ความถี่</u><br>- เดือนละ 1 ครั้ง ตลอดระยะเวลาเปิดดำเนินการ | ✓ | - โครงการจัดให้มีการจัดจ้างบริษัทเอกชนที่เชื่อถือได้ เข้ามาดำเนินการเก็บตัวอย่างน้ำภายในโครงการ เพื่อส่งวิเคราะห์คุณภาพน้ำ โดยห้องปฏิบัติการที่ได้มาตรฐาน พารามิเตอร์ตามมาตรการกำหนด ความถี่เดือนละ 1 ครั้ง เพื่อนำข้อมูลที่ได้มาประเมินประสิทธิภาพของระบบบำบัดน้ำเสีย และควบคุมคุณภาพน้ำให้ค่าอยู่ในเกณฑ์ที่มาตรฐานกำหนด | ภาพที่ 3.5-1<br>ตารางที่ 3.5-2<br>เอกสารแนบ 4 | - |
