มาตรการป้องกันและแก้ไข ผลกระทบสิ่งแวดล้อมและ มาตรการติดตามตรวจสอบ คุณภาพสิ่งแวดล้อม

มาตรการป้องกันและแก้ไขผลกระทบสิ่งแวดล้อม และมาตรการติดตามตรวจสอบคุณภาพสิ่งแวดล้อม

ผลการตรวจสอบการปฏิบัติตามมาตรการป้องกันและแก้ไขผลกระทบสิ่งแวดล้อม ตามที่ระบุไว้ในหนังสือแจ้งผลการพิจารณารายงานการวิเคราะห์ผลกระทบสิ่งแวดล้อม โครงการทำเหมืองชนิดแร่ใยหิน ประทานบัตรที่ 32303/16435 ของ บริษัท ไทยผลิตภัณฑ์ใยหิน จำกัด รับช่วงการทำเหมืองแร่ โดย บริษัท เค ไมนิ่ง จำกัด ตั้งอยู่ที่ หมู่ที่ 4 ตำบลทุ่งทอง อำเภอหนองบัว จังหวัดนครสวรรค์ ตามที่เสนอไว้ในรายงานการวิเคราะห์ผลกระทบสิ่งแวดล้อม ตามหนังสือที่ ทส 1010.2/12322 ลงวันที่ 9 กันยายน 2562 รายละเอียดดังตารางที่ 2-1 ถึงตารางที่ 2-4

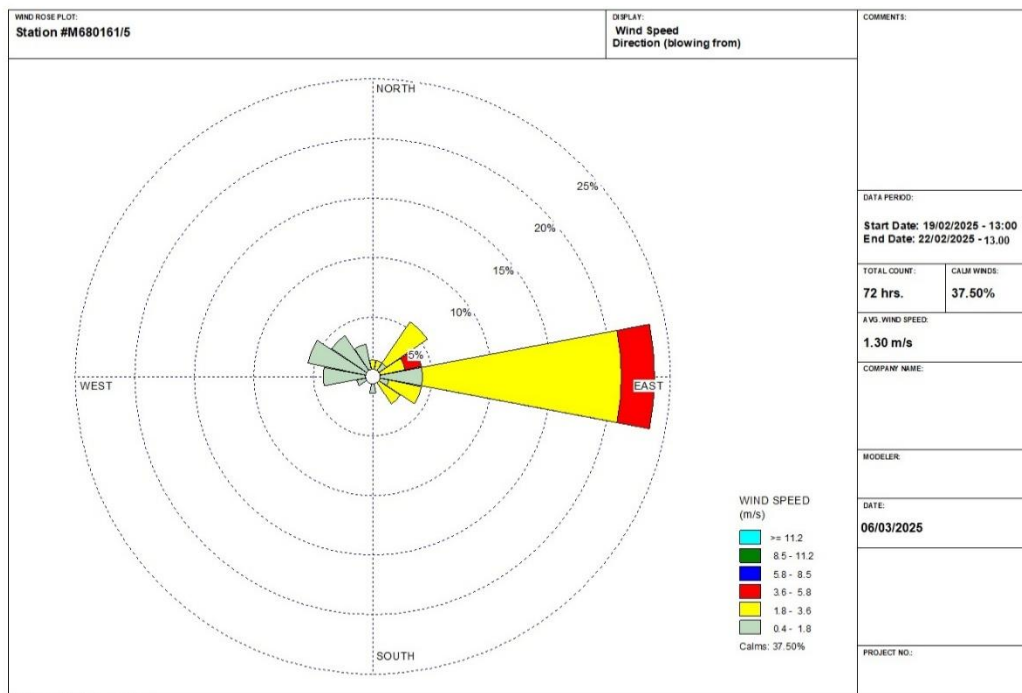
รูปที่ 2-2 ผังแสดงทิศทางและความเร็วลม

การตรวจวัดความเร็วและทิศทางลม ระหว่างวันที่ 19-22 กุมภาพันธ์ 2568 บริเวณบ้านราษฎรใกล้เคียงโครงการทางด้านทิศตะวันออก พบว่า ลมส่วนใหญ่มีทิศทางลมมาจากทิศตะวันออก ความเร็วลมส่วนใหญ่มีค่าต่ำกว่า 0.4 เมตรต่อวินาที จัดเป็นลมสงบ (Calm) ตามการแบ่งขนาดลมของโบฟอร์ต (The Beaufort Scale of Wind-ภูมิศาสตร์กายภาพ, ทวี ทองสว่าง และคณะ, 2536) สรุปได้ดังรูปที่ 2-2 และตารางที่ 2-6 เนื่องจากลมส่วนใหญ่พัดมาจากทางทิศทางลมมาจากทิศตะวันออก จุดที่จะได้รับผลกระทบจากโครงการมากที่สุด คือ บริเวณวัดทุ่งทองนาราม (วัดหนองนมวัว) แต่จากผลการตรวจวัดคุณภาพอากาศ พบว่า บริเวณวัดทุ่งทองนาราม (วัดหนองนมวัว) มีค่าปริมาณฝุ่นละอองแขวนลอยรวม (TSP) อยู่ระหว่าง 0.056-0.074 มิลลิกรัมต่อลูกบาศก์เมตร และมีค่าปริมาณฝุ่นละอองขนาดเล็กกว่า 10 ไมครอน (PM-10) อยู่ระหว่าง 0.021-0.027 มิลลิกรัมต่อลูกบาศก์เมตร ซึ่งมีค่าอยู่ในเกณฑ์มาตรฐาน แสดงให้เห็นว่าทางโครงการได้ปฏิบัติตามมาตรการลดผลกระทบในเรื่องการฟุ้งกระจายของฝุ่นละอองจากกิจกรรมการทำเหมือง และกิจกรรมการขนส่งแร่อย่างเคร่งครัด และมีมาตรการป้องกันการฟุ้งกระจายของฝุ่นละอองอย่างต่อเนื่อง โดยการสร้างอาคารปิดคลุมโรงโม่หิน ติดตั้งระบบสปริงน้ำตามแหล่งกำเนิดฝุ่นละออง และฉีดพรมน้ำตามเส้นทางขนส่งแร่เป็นประจำ หนังสือรับรองผลการวิเคราะห์ทางห้องปฏิบัติการดังกล่าว เอกสารแนบ 13 เอกสารสอบเทียบเครื่องมือดังเอกสารแนบ 14 และเอกสารอนุญาตขึ้นทะเบียนห้องปฏิบัติการวิเคราะห์ดังเอกสารแนบ 15
