ผลการปฏิบัติตามมาตรการติดตามตรวจสอบ
ผลกระทบสิ่งแวดล้อม

ผลการติดตามตรวจสอบผลกระทบสิ่งแวดล้อม

3.1 การปฏิบัติตามมาตรการติดตามตรวจสอบผลกระทบสิ่งแวดล้อม

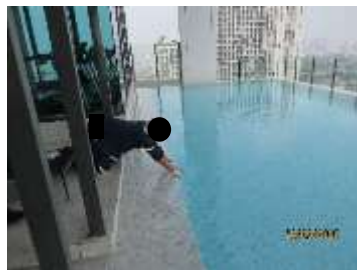
สระว่ายน้ำส่วนลึก

ภาพที่ 3.5-1 การเก็บตัวอย่างภายในโครงการ

- จุดเก็บตัวอย่าง 2 จุด คือ บริเวณน้ำลึก และบริเวณน้ำตื้น เก็บตัวอย่างเพื่อทำการตรวจวัด ขณะที่ผู้ใช้บริการสระว่ายน้ำมากที่สุด	<u>พารามิเตอร์</u> - ปริมาณโครีฟอร์มทั้งหมด (Total Coliform Bacteria) - ปริมาณฟิคอลโคลิฟอร์ม (Fecal Coliform Bacteria) - จุลินทรีย์หรือตัวบ่งจุลินทรีย์ที่ทำให้เกิดโรค ได้แก่ <i>Escherichia coli</i> ,	● - โครงการจัดให้มีการจัดจ้าง บริษัท ทัช พร็อพเพอร์ตี้ จำกัด ให้เข้ามาดำเนินการเก็บตัวอย่างน้ำสระว่ายน้ำภายในโครงการ บริเวณน้ำลึก และน้ำตื้น เพื่อส่งวิเคราะห์โดยห้องปฏิบัติการที่ได้มาตรฐาน ความถี่ทุก 3 เดือน พารามิเตอร์ตามมาตรการกำหนด	ภาพที่ 3.5-1 ตารางที่ 3.5-2 เอกสารแนบ 4	ตารางที่ 4.1-3

- จุดเก็บตัวอย่าง 2 จุด คือ บริเวณน้ำลึก และบริเวณน้ำตื้น เก็บตัวอย่างน้ำเพื่อตรวจวัด ชะระที่มีผู้ใช้บริการ บริการสระว่ายน้ำมากที่สุด	<u>พารามิเตอร์</u> - คลอรีนทั้งหมด (Total Chlorine) - คลอไรด์ (Chloride) - แอมโมเนีย (Ammonia) - ไนเตรท (Nitrate) <u>ความถี่</u> - ทุก 1 ปี ตลอดระยะเปิดดำเนินการ	✓	- โครงการจัดให้มีการจัดจ้าง บริษัท ทัช พร็อพเพอร์ตี้ จำกัด ให้เข้ามาดำเนินการเก็บตัวอย่างน้ำสระว่ายน้ำภายในโครงการ บริเวณน้ำลึก และน้ำตื้น เพื่อส่งวิเคราะห์โดยห้องปฏิบัติการที่ได้มาตรฐาน ความถี่ทุก 1 ปี พารามิเตอร์ตามมาตรการกำหนด	ภาพที่ 3.5-1 ตารางที่ 3.5-2 เอกสารแนบ 4	-

บริษัทผู้เก็บและวิเคราะห์ตัวอย่างจะนำตัวอย่างทั้งหมดแช่ในถังน้ำแข็งเพื่อรักษาสภาพก่อนนำมาวิเคราะห์ในห้องปฏิบัติการภายใน 24 ชั่วโมง บริษัทฯ ได้ปิดฉลากแสดงรายละเอียดของตัวอย่างโดยละเอียด พร้อมทั้งจัดบันทึกข้อมูลในแบบกำกับตัวอย่าง ที่ใช้ควบคุมคุณภาพภายนอกห้องปฏิบัติการตรวจวิเคราะห์ และนำส่งไปวิเคราะห์ยังห้องปฏิบัติการ โดยการเก็บตัวอย่างและวิเคราะห์คุณภาพน้ำดำเนินการตามมาตรฐานที่กำหนดไว้ใน Standard Method for the Examination of Water and Wastewater ฉบับล่าสุด ของ American Public Health Association ซึ่งเป็นมาตรฐานวิธีการตรวจวิเคราะห์คุณภาพน้ำที่ได้รับการยอมรับกันโดยทั่วไป ตำแหน่งการเก็บตัวอย่างและวิธีการตรวจวิเคราะห์คุณภาพสิ่งแวดล้อม แสดงดังตารางที่ 3.5-1 และภาพที่ 3.5-1
