ผลการปฏิบัติตามมาตรการป้องกัน
และแก้ไขผลกระทบสิ่งแวดล้อม

2.1 การปฏิบัติตามมาตรการป้องกันและแก้ไขผลกระทบสิ่งแวดล้อม

ตารางที่ 2.2-1 ผลการปฏิบัติตามมาตรการป้องกันและแก้ไขผลกระทบสิ่งแวดล้อมของ โครงการ มิลเลนเนียม เรสซิเดนซ์ ระยะดำเนินการ

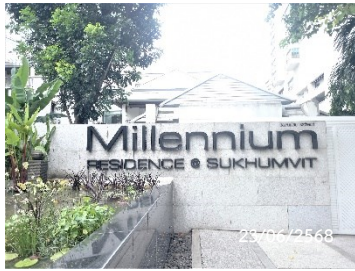
ป้ายชื่อโครงการ

8. จัดให้ป้ายแสดงที่ตั้งโครงการ ที่สามารถมองเห็นได้ชัดเจน เพื่อความสะดวก และ ประหยัดเวลาในการเข้าสู่โครงการ	✓ - โครงการจัดให้มีป้ายชื่อโครงการที่สามารถมองเห็นได้อย่างชัดเจน เพื่อให้สามารถชะลอรถได้ทันก่อนเข้าโครงการ และมีการติดตั้งไฟฟ้าส่องสว่างบริเวณด้านหน้าโครงการ เพื่อให้สามารถมองเห็นทางเข้าโครงการได้อย่างชัดเจนในเวลากลางคืน	ภาพที่ 2.2-1 ภาพที่ 2.2-3	-

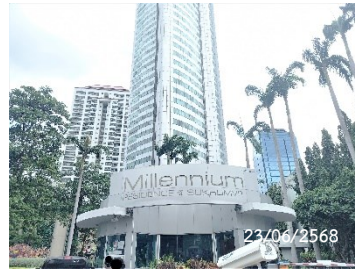
ลักษณะอาคาร

3.การใช้ไฟฟ้า และการอนุรักษ์พลังงาน	1.การเลือกใช้วัสดุผนังหลังคาและผนังอาคาร ควรเลือกใช้วัสดุที่มีความสามารถในการถ่ายเทความร้อนต่ำ (U-Value) หรือ วัสดุที่เป็นฉนวนกันความร้อน โดยควรมี	✓ - โครงการจัดให้มีการออกแบบและเลือกใช้วัสดุที่มีความสามารถในการถ่ายเทความร้อนต่ำ (U-Value) และวัสดุที่เป็นฉนวนกันความร้อนในการมุงหลังคา และจัดทำผนังอาคารตามมาตรการกำหนด	ภาพที่ 2.2-1 เอกสารแนบ 2	-

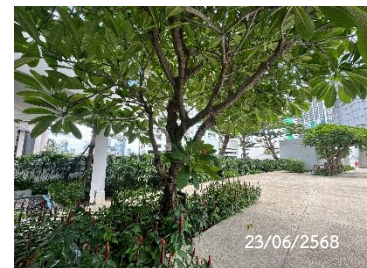
พื้นที่สีเขียวบริเวณอาคารคลับเฮาส์

2. ดูแลรักษา บำรุงพันธุ์ไม้ในพื้นที่จัดสวนให้คงงามอยู่เสมอ และ รมรงคิให้ผู้พักอาศัยปลูกต้นไม้บริเวณระเบียงห้องพัก รวมทั้งบริเวณระเบียงชั้นจอดรถ ควรเพิ่มพื้นที่ปลูกต้นไม้และจัดหาพันธุ์ไม้ที่เป็นไม้เลื้อยเพิ่มมากขึ้นเพื่อให้บังบังส่วนที่เป็นคอนกรีตลง	✓ - โครงการจัดให้มีการจัดจ้างคนสวนคอยตรวจสอบดูแลพื้นที่สีเขียวภายในโครงการ โดยการรดน้ำต้นไม้ และตรวจสอบสภาพต้นไม้เป็นประจำอย่างสม่ำเสมอทุกวัน รวมถึงจัดให้มีการตัดแต่งกิ่งไม้ยืนต้นทุกเดือน ทั้งนี้ หากพบว่าต้นไม้เหี่ยวเฉาไม่สมบูรณ์จะมีการบำรุงให้กลับมาสมบูรณ์สวยงามตามเดิม กรณีที่พบว่าต้นไม้ตายจะดำเนินการปลูกใหม่ทดแทนทันที เพื่อทัศนียภาพที่สวยงาม และช่วยลดมลพิษทางอากาศภายในโครงการ	ภาพที่ 2.2-2 เอกสารแนบ 3	-

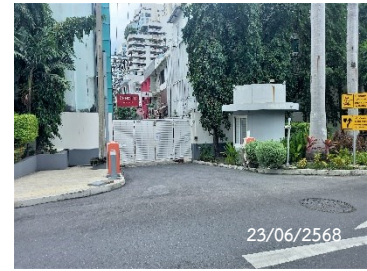
ทางเข้า - ออกโครงการ

4. พิจารณาเพิ่มระยะห่างของป้อมรับบัตรผ่านเข้า/ออก และทางเข้า - ออก อย่างน้อย 50 เมตร เพื่อสามารถรองรับยานพาหนะขณะจอดคอยเข้าโครงการได้มากขึ้น	✓ - โครงการจัดให้มีการกำหนดให้มีทางเข้า - ออกโครงการ จำนวน 2 จุด รวมถึงมีการกำหนดระยะห่างระหว่างทางเข้า - ออกโครงการ และจุดแลกบัตร ให้มีระยะห่างไม่น้อยกว่า 50 เมตร เพื่อให้สามารถรองรับปริมาณรถที่ชะลอแลกบัตรเข้า - ออกโครงการโครงการได้มากขึ้น และไม่กีดขวางเส้นทางการจราจรบนถนนสาธารณะด้านหน้าโครงการ ทั้งนี้ กำหนดให้ผู้พักอาศัยภายในโครงการมีสติ๊กเกอร์ติดรถยนต์ และคีย์การ์ดสำหรับเข้า - ออกโครงการโดยไม่ต้องมีการแลกบัตร เพื่อความสะดวก และลดปริมาณแถวของที่ชะลอแลกบัตรบริเวณทางเข้า - ออกโครงการ	ภาพที่ 2.2-3	-

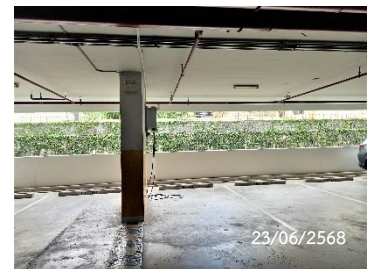
อาคารจอดรถ

3. คุณค่าการใช้ประโยชน์ของมนุษย์				
1. การคมนาคมขนส่ง	1. จัดให้มีพื้นที่จอดรถอย่างน้อย 1,016 คัน ให้เพียงพอกับผู้พักอาศัยและสอดคล้องกับกฎหมายที่เกี่ยวข้อง	✓ - โครงการจัดให้มีการออกแบบให้มีพื้นที่จอดรถภายในโครงการไม่น้อยกว่า 1,016 คัน โดยบริเวณอาคารจอดรถจะกำหนดให้มีพื้นที่จอดรถประจำสำหรับผู้พักอาศัยภายในโครงการ ทั้งนี้ บุคคลภายนอกที่เข้ามาติดต่อภายในโครงการจะกำหนดให้มีการจอดรถด้านนอกอาคารจอดรถ ซึ่งในปัจจุบันพื้นที่จอดรถมีจำนวนเพียงพอต่อความต้องการของผู้พักอาศัยภายในโครงการ	ภาพที่ 2.2-3	-

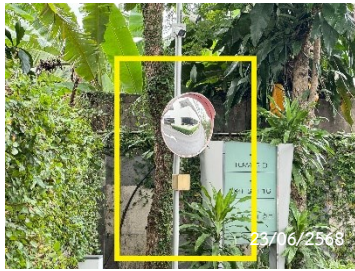
กระจากนูน

20. ติดตั้งกระจกโค้งบริเวณทางเลี้ยวขึ้นลง เพื่อให้ผู้ขับขี่ยานพาหนะสามารถมองเห็นรถที่กำลังเข้าจอด หรือ รถที่ต้องการลงสู่พื้นที่ด้านล่างได้อย่างชัดเจน	✓ - โครงการจัดให้มีการติดตั้งป้ายบอกทาง ป้ายสัญลักษณ์จราจร สัญลักษณ์จราจรบนพื้นทาง สันนุนลดความเร็ว และกระจกนูนบริเวณพื้นที่จอดรถ และถนนโดยรอบโครงการ เพื่อความปลอดภัย และความสะดวกของผู้ขับขี่ยานพาหนะภายในโครงการ	ภาพที่ 2.2-3	-

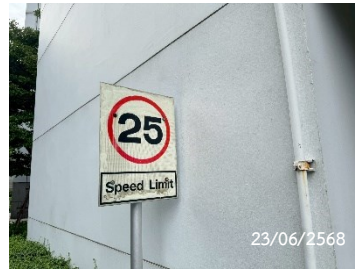
ป้ายจำกัดความเร็ว

19.ติดตั้งป้ายแสดงให้รถที่ลงมาจากด้านบนชะลอรถ และหยุดรอให้รถที่กำลังเข้าจอด เข้าจอดรถโดยปลอดภัย	✓ - โครงการจัดให้มีการติดตั้งป้ายจำกัดความเร็วไม่เกิน 25 กิโลเมตร/ชั่วโมง บริเวณถนนภายในโครงการที่สามารถมองเห็นได้อย่างชัดเจน รวมถึงจัดให้มีเจ้าหน้าที่รักษาความปลอดภัยทำหน้าที่อำนวยความสะดวกด้านการจราจร และควบคุมการปฏิบัติตามกฎจราจรอย่าง	ภาพที่ 2.2-3	-

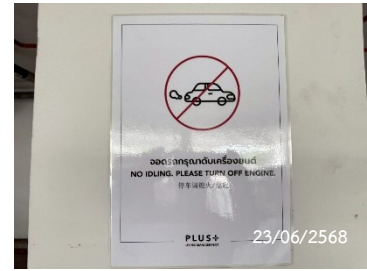
ป้ายกรณีดับเครื่องยนต์

1. ทรัพยากรสิ่งแวดล้อมทางกายภาพ				
1. คุณภาพอากาศ	1. ติดตั้งป้ายเตือน “ห้ามติดเครื่องขณะจอดรถ” ในพื้นที่จอดรถของอาคารและกำชับให้เจ้าหน้าที่ควบคุมดูแลอย่างเคร่งครัด	✓ - โครงการจัดให้มีการติดป้ายกรณาดับเครื่องยนต์ภายในพื้นที่โครงการ รวมถึงจัดให้มีเจ้าหน้าที่รักษาความปลอดภัยคอยอำนวยความสะดวกด้านการจราจร และควบคุมให้มีการปฏิบัติตามกฎจราจรอย่างเคร่งครัด	ภาพที่ 2.2-3	-

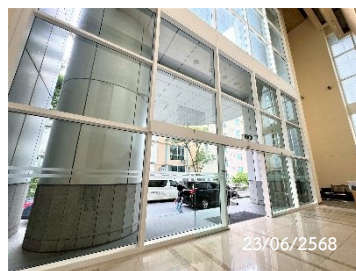
การระบายอากาศธรรมชาติ

2. จัดให้มีการระบายอากาศในพื้นที่จอดรถด้วยพัดลมระบายอากาศ ที่ได้ออกแบบอัตราการระบายอากาศไม่น้อยกว่าที่กำหนดตามกฎหมายกระทรวงฉบับที่ 50 (พ.ศ. 2540) ออกตามความในพรบ.ควบคุมอาคาร (พ.ศ. 2522)	✓ - โครงการจัดให้มีการออกแบบให้มีช่องระบายอากาศ และมีการติดตั้งพัดลมระบายอากาศบริเวณพื้นที่จอดรถภายในโครงการ เพื่อให้อากาศสามารถหมุนเวียนได้สะดวก ซึ่งจะช่วยลดมลพิษทางอากาศ และฝุ่นละอองที่อาจสะสมภายในอาคารจอดรถ	ภาพที่ 2.2-3 ภาพที่ 2.2-4	-

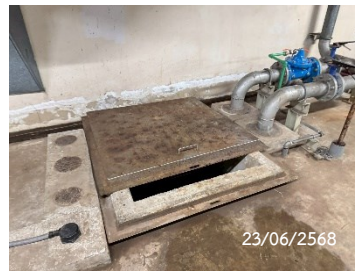
ถังเก็บน้ำชั้นใต้ดิน

3. ตรวจสอบรอยรั่วของท่อจ่ายน้ำ บริเวณรอยต่อและปั๊มสูบน้ำ เพื่อลดการสูญเสียอย่างเปล่าประโยชน์	✓ - โครงการจัดให้มีช่างเทคนิคประจำโครงการทำหน้าที่ตรวจสอบดูแลการทำงานของระบบเส้นท่อประปา และระบบเครื่องสูบน้ำประปาภายในโครงการ เป็นประจำอย่างสม่ำเสมอทุกวัน วันละ 3 ครั้ง และมีการบำรุงรักษาเชิงป้องกัน (PM) ทุก 4 เดือน	เอกสารแนบ 3	-

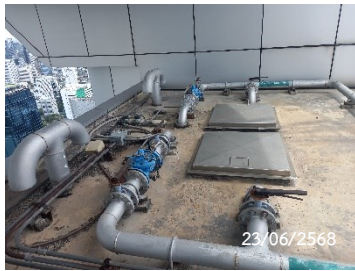
ลักษณะถังเก็บน้ำชั้นดาดฟ้า และ Booster Pump ของแต่ละอาคาร

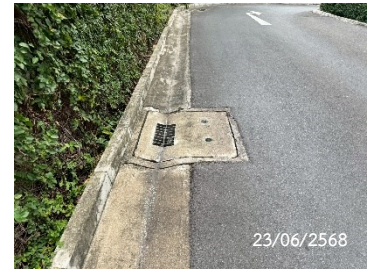
บ่อพักน้ำฝนรอบโครงการ

3. จัดให้มีการติดตั้งตะแกรงดักขยะที่บ่อพักน้ำสุดท้ายก่อนระบายออกนอกโครงการ เพื่อดักเศษสิ่งสกปรกที่อาจติดมากับน้ำทิ้ง	✓	- โครงการจัดให้มีการติดตั้งตะแกรงดักขยะที่บ่อพักน้ำสุดท้ายก่อนระบายออกนอกโครงการ รวมถึงจัดให้มีช่างเทคนิคประจำโครงการคอยตรวจสอบดูแลไม่ให้สิ่งกีดขวางทางระบายน้ำ โดยการขุดลอกทางระบายน้ำอย่างสม่ำเสมอทุก 3 เดือน ทั้งนี้ ในช่วงฤดูฝนจะดำเนินการตรวจสอบระบบระบายน้ำทุกครั้งหลังฝนตก	ภาพที่ 2.2-8 เอกสารแนบ 3	-

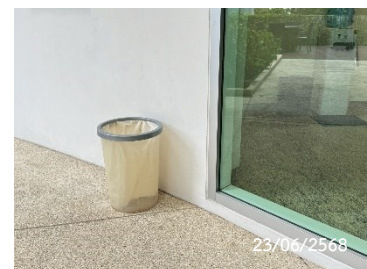
ถังมูลฝอยบริเวณพื้นที่ส่วนกลาง

4. การจัดการมูลฝอย	1. จัดเตรียมภาชนะรองรับมูลฝอยแยกประเภท มูลฝอยสด มูลฝอยแห้ง และ มูลฝอยอันตราย ติดป้ายบอกประเภทของภาชนะให้ชัดเจนมีฝาปิดมิดชิดขนาด 50-150 ลิตร อย่างละ 3 ใบ หรือ ให้มีจำนวนให้เพียงพอกับปริมาณมูลฝอยที่เกิดขึ้น ตั้งไว้บริเวณโถงบันไดหลักของอาคารในแต่ละชั้นเพื่อเป็นที่พักมูลฝอยชั่วคราว และจัดให้มีภาชนะรองรับมูลฝอยในพื้นที่ส่วนกลาง เช่น บริเวณโถงทางเดิน โถงพักคอย ห้องออกกำลังกาย และ สระว่ายน้ำ	✓ - โครงการจัดให้มีการเตรียมพื้นที่พักมูลฝอยชั่วคราวในทุกชั้นที่มีห้องพักอาศัย จำนวน 1 จุด/ชั้น ซึ่งกำหนดไว้บริเวณโถงลิฟต์ดับเพลิงในบริเวณที่ไม่กีดขวางทางเข้า - ออกลิฟต์ดับเพลิง โดยจัดให้มีถังรองรับมูลฝอยที่มีฝาปิดมิดชิดภายในรองด้วยถุงดำจำนวน 3 ใบ แยกตามประเภทมูลฝอยอย่างชัดเจน (มูลฝอยเปียก มูลฝอยแห้ง และมูลฝอยรีไซเคิล) และจัดให้มีถังรองรับมูลฝอยบริเวณพื้นที่ส่วนกลางโดยรอบอาคาร ทั้งนี้ โครงการจัดให้มีพนักงานทำความสะอาดทำหน้าที่รวบรวมมูลฝอยจากพื้นที่พักมูลฝอยประจำชั้น และถังรองรับมูลฝอยจากพื้นที่ส่วนกลาง มายังห้องพักมูลฝอยรวมทุกวัน วันละ 2 ครั้ง เวลา 09.00 น. และ เวลา 14.00 น. อีกทั้งยังจัดให้มีการทำความสะอาดพื้นที่วางถังมูลฝอยทุกครั้งหลังการเก็บขน	ภาพที่ 2.2-9 เอกสารแนบ 3	-

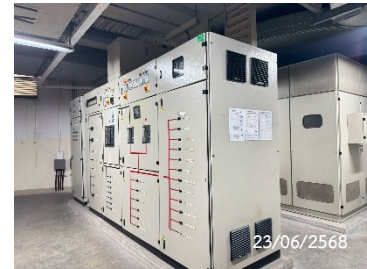
Ring Main Unit

5. หมั่นตรวจสอบบำรุงรักษาอุปกรณ์ไฟฟ้าต่าง ๆ ของโครงการตามระยะเวลาที่เหมาะสม อุปกรณ์บางชนิดควรเปลี่ยนทันทีเมื่อครบกำหนดอายุการใช้งาน และควรตรวจสอบและอุดรอยรั่วตามผนัง ฝ้าเพดาน ประตู หน้าต่าง หรือ อื่น ๆ เพื่อป้องกันการรั่วไหลของความเย็นภายในพื้นที่ที่ใช้ระบบปรับอากาศ ออกสู่ภายนอก	✓	- โครงการจัดให้มีช่างเทคนิคประจำโครงการทำหน้าที่ตรวจสอบดูแลการทำงานของระบบไฟฟ้า และอุปกรณ์ไฟฟ้าต่าง ๆ ภายในโครงการ เป็นประจำอย่างสม่ำเสมอทุกวัน วันละ 3 ครั้ง และมีการทดสอบการทำงานของเครื่องกำเนิดไฟฟ้าสำรองเป็นประจำทุกสัปดาห์ รวมถึงมีการบำรุงรักษาเชิงป้องกัน (PM) ทุก 4 เดือน ทั้งนี้ จัดให้มีการประสานงานไปยังการไฟฟ้านครหลวง เขตคลองเตย ให้เข้ามาดำเนินการตรวจสอบระบบไฟฟ้าประจำโครงการทุกปี	เอกสารแนบ 3	-

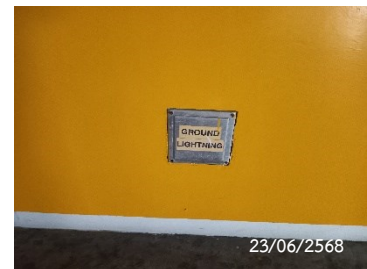
Ground Lightning

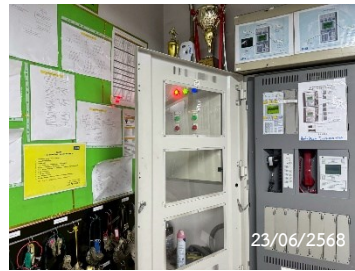
Fire Alarm Control Panel

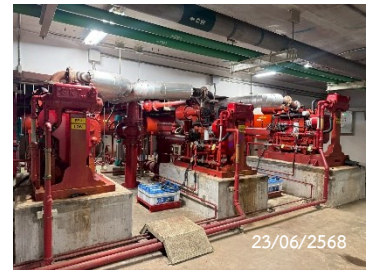
Fire Pump System
