# บทที่ 2 ผลการดำเนินการตามมาตรการป้องกันและแก้ไขผลกระทบสิ่งแวดล้อม

การดำเนินงานตามมาตรการป้องกันและแก้ไขผลกระทบสิ่งแวดล้อมของโครงการทำเหมืองชนิดแร่หินอุตสาหกรรมชนิดหินบะซอลต์ เพื่ออุตสาหกรรมก่อสร้าง ของนายปริญญา ศรีหิรัญรัตน์ ประธานบัตรที่ 28723/15655 ดำเนินการตามมาตรการฯ 2 ฉบับ ได้แก่

**ตารางที่ 2.1-1** ผลการดำเนินการตามมาตรการป้องกันและแก้ไขผลกระทบสิ่งแวดล้อมที่กำหนดในรายงานการประเมินผลกระทบสิ่งแวดล้อม

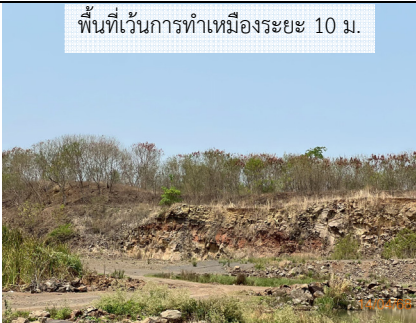
1. เว้นแนวเขตพื้นที่ไม่ทำเหมืองแร่ในระยะห่าง 50 ม. จากแนวถนนลูกรังด้านทิศใต้	- กำหนดขอบเขตกิจกรรมการทำเหมือง โดยเว้นการทำเหมืองจากแนวถนนลูกรังด้านทิศใต้ระยะ 50 ม. ส่วนด้านอื่นๆ เว้นแนวทำเหมืองในระยะ 10 ม.	- ไม่มี	<p>พื้นที่เว้นการทำเหมืองระยะ 10 ม.</p>

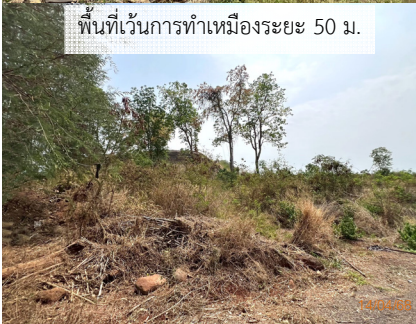
<p>พื้นที่เว้นการทำเหมืองระยะ 50 ม.</p>

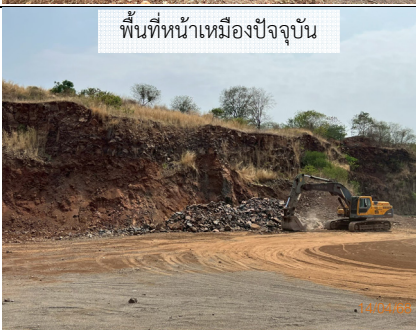
2. ทำเหมืองโดยวิธีเหมืองหาบแบบชันบันไดโดยกำหนดความกว้างของชันบันไดให้ไม่น้อยกว่า 10 ม. สูงไม่เกิน 10 ม. ทำเหมืองลึกไม่เกิน 20 ม. จากระดับผิวดิน พร้อมทั้งรักษาความลาดชันรวมของหน้าเหมืองไม่เกิน 45 องศา	- ทำเหมืองโดยวิธีเหมืองหาบแบบชันบันได โดยอยู่ระหว่างการพัฒนาหน้าเหมืองให้มีลักษณะชันบันไดความสูงไม่เกิน 10 ม. ความกว้างของชันบันได ไม่น้อยกว่า 10 ม. ทำเหมืองลึกไม่เกิน 20 ม. จากระดับผิวดิน พร้อมทั้งรักษาความลาดชันรวมของหน้าเหมืองไม่เกิน 45 องศา	- ไม่มี	<p>พื้นที่หน้าเหมืองปัจจุบัน</p>

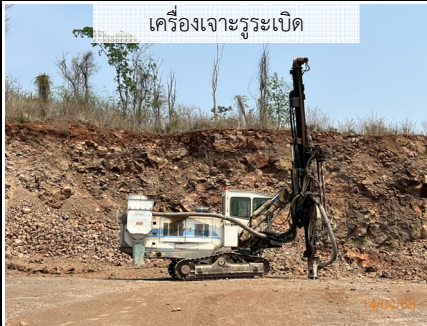
3. ใช้เครื่องเจาะระเบิดแบบดินตะขบที่มีเครื่องดูดฝุ่นติดตั้งที่บริเวณหัวเจาะหรือใช้น้ำหล่อลงในรูเจาะ เพื่อป้องกันและลดการฟุ้งกระจายของฝุ่นละอองที่เกิดจากรูระเบิด	- โครงการได้จัดเตรียมเครื่องเจาะระเบิดแบบดินตะขบที่มีเครื่องดูดฝุ่นติดตั้งที่บริเวณหัวเจาะเพื่อป้องกันและลดการฟุ้งกระจายของฝุ่นละอองที่เกิดจากรูระเบิด	- ไม่มี

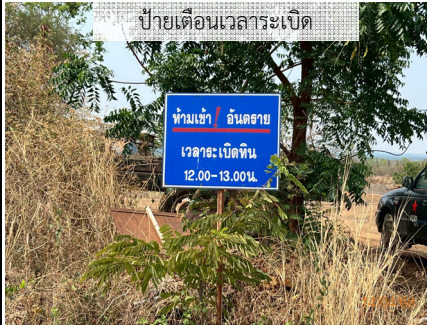
4. ใช้ปริมาณวัตถุระเบิดต่อจังหวะถ่วงไม่เกิน 60 กก. โดยใช้ปุ๋ยแอมโมเนียมไนเตรทผสมน้ำมันดีเซล (AN-FO) อัตราส่วน 94.6 โดยน้ำหนัก และใช้แก๊ปแบบห่วงเวลาจุดระเบิดระหว่างเวลา 12.00-13.00 น. วันละ 1 ครั้ง ให้มีสัญญาณเตือนภัยให้มองเห็นชัดเจนในระยะ 100 ม. และมีสัญญาณเสียงก่อนการระเบิดให้ได้ยินในระยะ 500 ม. เป็นเวลานาน 3 นาที พร้อมจัดทำป้ายเตือนเวลาทำการระเบิดหินและเขตการใช้วัตถุระเบิดไว้บริเวณปากทางเข้าเหมือง	- ทางโครงการใช้ปริมาณวัตถุระเบิดไม่เกิน 60 กก./จังหวะถ่วง พร้อมทั้งจัดทำป้ายแจ้งเตือนเขตการใช้วัตถุระเบิดพร้อมเวลาในการระเบิด 12.00-13.00 น. ติดตั้งไว้บริเวณทางเข้าพื้นที่โครงการ และจัดให้มีสัญญาณแจ้งเตือนก่อนการระเบิดให้ได้ยินในระยะ 500 ม. เป็นเวลา 3 นาที	- ไม่มี

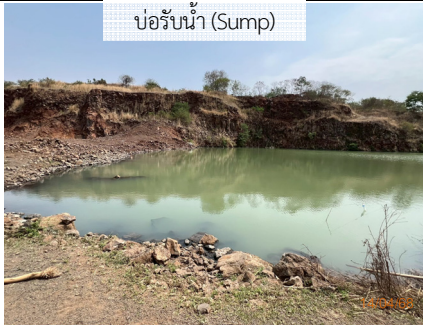
9. ออกแบบให้มีบ่อรับน้ำ (Sump) บริเวณที่ต่ำสุดของ พื้นที่บ่อเหมืองให้เป็นพื้นที่รวบรวมน้ำไหลบ่าจากพื้นที่ทำ เหมือง พร้อมทั้งติดตั้งเครื่องสูบน้ำ เพื่อระบายน้ำในช่วง ฤดูฝนไปเก็บไว้ในที่บ่อดักตะกอนและสูบน้ำนำไปใช้ใน กิจกรรมต่างๆ	- จัดให้มีบ่อรับน้ำ (Sump) ซึ่งอยู่ติดกับพื้นที่กอง เปลือกดิน โดยทางโครงการไม่มีการติดตั้งเครื่องสูบ น้ำในบริเวณบ่อขุมเหมือง แต่ใช้วิธีการลักน้ำแทน เพื่อระบายน้ำในช่วงฤดูฝนไปเก็บไว้ในที่บ่อดัก ตะกอนและสูบน้ำนำไปใช้ในกิจกรรมต่างๆ	- ไม่มี

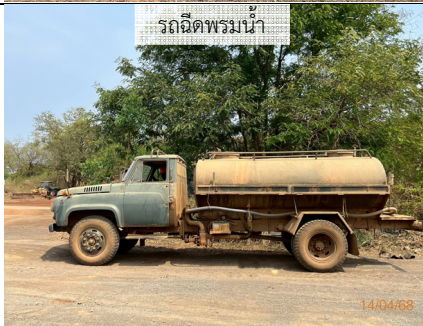
10. จัดให้มีรถบรรทุกน้ำ เพื่อใช้ฉีดพรมเส้นทางลำเลียงหิน ในพื้นที่โครงการ และเส้นทางขนส่งในช่วงที่เป็นถนนลูกรัง จากพื้นที่โครงการสู่พื้นที่ภายนอก อย่างน้อยวันละ 3-4 ครั้งหรือตามความเหมาะสมกับสภาพภูมิอากาศ เพื่อลด การฟุ้งกระจายของฝุ่นละออง พร้อมทั้งดูแลเก็บกวาดฝุ่น ตกค้างสะสมบนเส้นทางขนส่ง และให้ความร่วมมือกับ ประธานบัตรใกล้เคียงปรับปรุงสภาพเส้นทางขนส่งและ ถนนสาธารณะที่ใช้ประโยชน์ร่วมกันในการขนส่งแร่ให้มี สภาพใช้งานได้ดีและปลอดภัยอยู่เสมอ	- มีรถบรรทุกน้ำ เพื่อใช้ฉีดพรมน้ำบริเวณเส้นทาง ขนส่งแร่ภายในพื้นที่หน้าเหมืองและโรงโม่หิน รวมทั้งเส้นทางขนส่งแร่ในช่วงถนนลูกรังจากพื้นที่ โครงการสู่พื้นที่ภายนอกอย่างน้อยวันละ 3-4 ครั้ง หรือขึ้นอยู่กับสภาพอากาศในแต่ละวัน - จัดให้คนงานของโครงการทำความสะอาดบริเวณ เส้นทางขนส่งแร่ - ทางโครงการให้ความร่วมมือกับประธานบัตร ข้างเคียงในการปรับปรุงซ่อมแซมเส้นทางขนส่งแร่	- ไม่มี

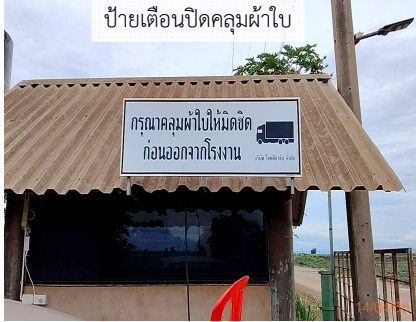
มาตรการป้องกันและแก้ไขผลกระทบสิ่งแวดล้อม และมาตรการติดตามตรวจสอบผลกระทบสิ่งแวดล้อม	ผลการปฏิบัติตามมาตรการ	ปัญหา อุปสรรคที่ไม่สามารถปฏิบัติ ตามมาตรการและแนวทางแก้ไข	ภาพประกอบมาตรการ
			<p>ป้ายเตือนปิดคลุมผ้าใบ</p>

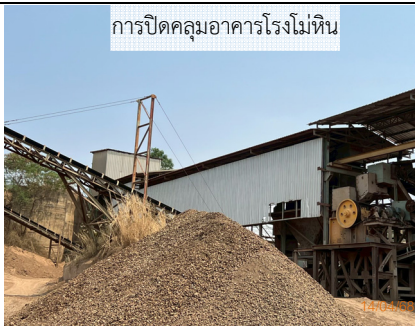
14. ให้ปรับปรุงโรงโม่หินเป็นระบบปิด และจัดให้มีระบบ ป้องกันผลกระทบสิ่งแวดล้อมให้ครบถ้วน ตามข้อกำหนด ประกาศกรมอุตสาหกรรมพื้นฐานและการเหมืองแร่ เรื่อง ให้โรงโม่บดหรือย่อยหินมีระบบป้องกันผลกระทบ สิ่งแวดล้อม ลงวันที่ 12 มกราคม 2548 พร้อมทั้งให้ บำรุงรักษาและใช้ระบบในขณะทำการผลิตแร่อย่าง สม่ำเสมอ โดยเฉพาะระบบป้องกันและลดการฟุ้งกระจาย ของฝุ่นละออง	<ul style="list-style-type: none"> <li>- มีการปิดคลุมอาคารทั้ง 3 ด้าน บริเวณเครื่องบด ชุดแรก ยังรับหินใหญ่ และตะแกรงร่อนคัดขนาด</li> <li>- โครงการอยู่ระหว่างดำเนินการจัดหาวัสดุปิดคลุม สายพานลำเลียง หากดำเนินการเรียบร้อยแล้วจะ รายงานให้ทราบในรายงานฉบับถัดไป</li> <li>- มีการติดตั้งระบบสเปรย์น้ำบริเวณจุดกำเนิดฝุ่น ละออง</li> <li>- ปลุกต้นไม้บริเวณโรงโม่หิน เพื่อลดการฟุ้ง กระจายของฝุ่นละออง พร้อมทั้งดูแลให้มีการเจริญ เติบโตที่ดี</li> <li>- ปรับปรุงลานกองแร่ให้มีลักษณะเป็นลานหินบดอัด แน่น</li> </ul>	- ไม่มี	<p>การปิดคลุมอาคารโรงโม่หิน</p>

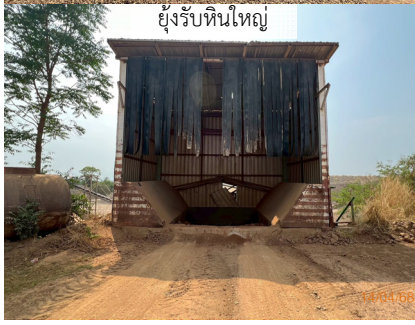
<p>ยังรับหินใหญ่</p>

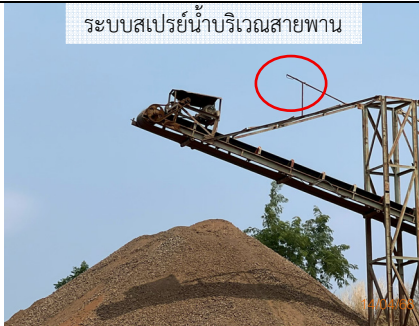
มาตรการป้องกันและแก้ไขผลกระทบสิ่งแวดล้อม และมาตรการติดตามตรวจสอบผลกระทบสิ่งแวดล้อม	ผลการปฏิบัติตามมาตรการ	ปัญหา อุปสรรคที่ไม่สามารถปฏิบัติ ตามมาตรการและแนวทางแก้ไข	ภาพประกอบมาตรการ
			<div>ระบบสเปรย์น้ำบริเวณสายพาน</div>

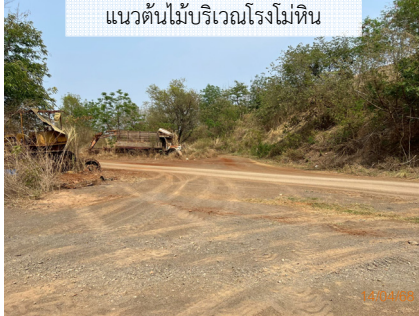
<div>แนวต้นไม้บริเวณโรงโม่หิน</div>

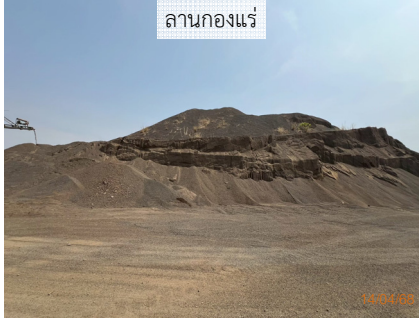
<div>ลานกองแร่</div>

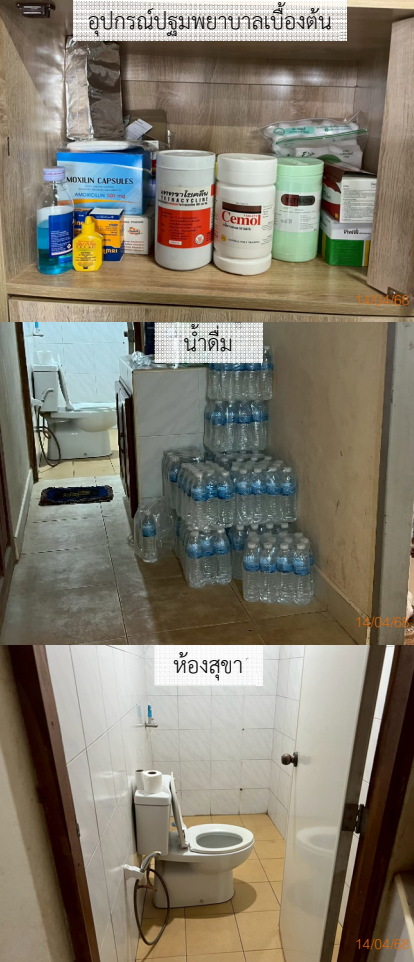
## ตารางที่ 2.2-1 (ต่อ)

มาตรการป้องกันและแก้ไขผลกระทบสิ่งแวดล้อม และมาตรการติดตามตรวจสอบผลกระทบสิ่งแวดล้อม	ผลการปฏิบัติตามมาตรการ	ปัญหา อุปสรรคที่ไม่สามารถปฏิบัติตาม มาตรการและแนวทางแก้ไข	ภาพประกอบมาตรการ
<p>15. ปฏิบัติตามวิธีการให้ความคุ้มครองแก่คนงาน และความปลอดภัยแก่บุคคลภายนอกตามกฎหมายกระทรวงฉบับที่ 9 (พ.ศ.2513) และกฎหมายฉบับที่ 50 (พ.ศ. 2525) ออกตามความในมาตราที่ 17 แห่งพระราชบัญญัติฯ พ.ศ.2510 ส่วนที่เกี่ยวข้องกับการทำเหมืองอย่างเคร่งครัด</p>	<ul style="list-style-type: none"> <li>- จัดให้มีปัจจัยในการปฐมพยาบาล เพื่อช่วยเหลือคนงานได้ทันทั่วทั้งที่เมื่อประสบอุบัติเหตุหรือเจ็บป่วยโดยไม่คิดมูลค่า</li> <li>- จัดให้มีน้ำดื่ม น้ำใช้ แสงสว่างและส้วมที่ถูกสุขลักษณะให้แก่คนงานในเขตเหมืองแร่ และโรงโม่หิน</li> <li>- ดำเนินการตามมาตรการกำหนดอย่างเคร่งครัด</li> </ul>	<p>- เนื่องจากพระราชบัญญัติฯ พ.ศ. 2510 ได้ถูกยกเลิกตามมาตรา 3(1) ในพระราชบัญญัติฯ พ.ศ.2560 การดำเนินงานของโครงการจะปฏิบัติตามกฎหมายออกตามความใน พ.ร.บ.ฯ พ.ศ.2560 อนุบัญญัติ และประกาศที่เกี่ยวข้องว่าด้วยการให้ความคุ้มครองแก่คนงาน และบุคคลภายนอกโดยเคร่งครัด</p>
