รายงานผลการปฏิบัติตามมาตรการป้องกันและแก้ไขผลกระทบสิ่งแวดล้อม  
และมาตรการติดตามตรวจสอบผลกระทบสิ่งแวดล้อม

โครงการ โรงแรมเดอะชอร์ แอท กะตะธานี

บริษัท กะตะธานี จำกัด

ประจำเดือนมกราคม - มิถุนายน 2568

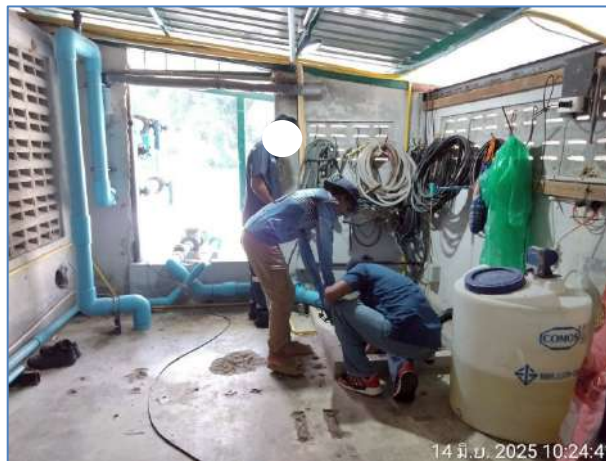
รูปที่ 3.1 การเก็บตัวอย่างน้ำผ่านการบำบัดหลังผ่านระบบบำบัด

การตรวจวิเคราะห์คุณภาพน้ำผ่านการบำบัด ของโครงการโรงแรมเดอะซอร์ แอท กะตะธานี บริษัท กะตะธานี จำกัด ประจำเดือนมกราคม-มิถุนายน 2568 จำนวน 1 จุด คือ น้ำผ่านการบำบัดหลังผ่านการบำบัด รูปภาพแสดงการเก็บตัวอย่างคุณภาพน้ำผ่านการบำบัด แสดงดังรูปที่ 3.1
