ผลการปฏิบัติตามมาตรการป้องกัน  
และแก้ไขผลกระทบสิ่งแวดล้อม

#### 2.1 การปฏิบัติตามมาตรการป้องกันและแก้ไขผลกระทบสิ่งแวดล้อม

โครงการ Krungsri Rama 3 Tower (KSRT) ของบริษัท ธนากรกรุศรีอยุธยา จำกัด (มหาชน) ตั้งอยู่ที่ ถนนพระราม 3 แขวงบางโพงพาง เขตยานนาวา กรุงเทพมหานคร ซึ่งโครงการเป็นประเภทอาคารสำนักงาน ประกอบด้วยอาคารสูง 22 ชั้น ชั้นใต้ดิน 2 ชั้น จำนวน 1 อาคาร เพื่อใช้เป็นอาคารสำนักงาน ห้องประชุม และพื้นที่จอดรถยนต์ จำนวน 781 คัน มีความสูงอาคาร 115.40 เมตร มีพื้นที่ใช้สอยอาคารรวม 78,260 ตารางเมตร โดยขนาดพื้นที่โครงการทั้งหมด 8-2-62.06 ไร่ หรือ ประมาณ 13,848.24 ตารางเมตร โดยโครงการได้จัดทำรายงานการประเมินผลกระทบสิ่งแวดล้อม และได้ผ่านการพิจารณาเห็นชอบรายงานฯ ตามหนังสือจากสำนักงานนโยบายและแผนทรัพยากรธรรมชาติและสิ่งแวดล้อม เลขที่ ทส 1010.5/4313 ลงวันที่ 25 มีนาคม พ.ศ. 2562 โดยหนังสือเห็นชอบได้กำหนดมาตรการป้องกันและแก้ไขผลกระทบสิ่งแวดล้อมและมาตรการติดตามตรวจสอบผลกระทบสิ่งแวดล้อม เพื่อเป็นแนวทางให้โครงการปฏิบัติตามรวมไปถึงเสนอรายงานผลการปฏิบัติตามมาตรการป้องกันและแก้ไขผลกระทบสิ่งแวดล้อมและมาตรการติดตามตรวจสอบผลกระทบสิ่งแวดล้อมต่อสำนักงานนโยบายและแผนทรัพยากรธรรมชาติและสิ่งแวดล้อม (สผ.) รวมถึงหน่วยงานที่เกี่ยวข้อง เพื่อพิจารณาทุก 6 เดือน

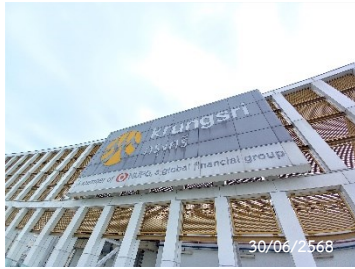
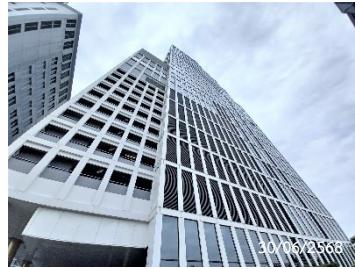
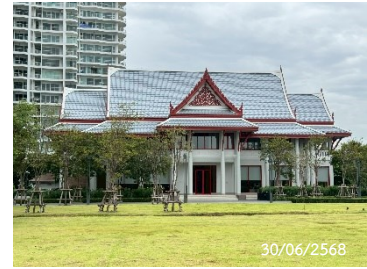
## ภาพที่ 2.2-1 สภาพแวดล้อมรอบโครงการ

ป้ายชื่อโครงการ

ลักษณะอาคาร

อาคารเรือนไทย

พื้นที่ส่วนกลาง

รั้วรอบโครงการ

2. จัดให้มีรั้วโดยรอบแนวเขตที่ดินของโครงการสูงไม่น้อยกว่า 1.1-2.5 เมตร เพื่อป้องกันการพังทลายของดินลงสู่แหล่งน้ำสาธารณะและพื้นที่ข้างเคียง	✓ - โครงการจัดให้มีการออกแบบให้มีรั้วโดยรอบแนวเขตที่ดินของโครงการสูงไม่น้อยกว่า 1.1-2.5 เมตร เพื่อป้องกันการพังทลายของดินลงสู่แหล่งน้ำสาธารณะและพื้นที่ข้างเคียง	ภาพที่ 2.2-1	-

2. หมั่นดูแลรักษาความสะอาดบริเวณถนนพื้นที่ส่วนกลาง โดยอาจจะฉีดล้างถนนเป็นครั้งคราว	✓ - โครงการจัดให้มีพนักงานรักษาความสะอาดคอยตรวจสอบดูแลความสะอาดบริเวณพื้นที่ส่วนกลางภายในอาคารเป็นประจำอย่างสม่ำเสมอทุกวัน รวมถึงจัดให้มีการขัดล้างถนนและทางเดิน	ภาพที่ 2.2-1 เอกสารแนบ 3	-

2.1 ทรัพยากรชีวภาพ	1. ดำเนินการตามแบบแปลน และผังภูมิสถาปัตย์ เพื่อไม่ให้เกิดความขัดแย้งกับกฎหมายที่เกี่ยวข้อง	✓ - โครงการจัดให้มีการออกแบบและก่อสร้างอาคารตามแบบแปลน และผังภูมิสถาปัตย์ เพื่อไม่ให้เกิดความขัดแย้งกับกฎหมายที่เกี่ยวข้อง รวมถึงจัดให้มีแผนการตรวจสอบอาคารเป็นประจำอย่างสม่ำเสมอทุกปี	ภาพที่ 2.2-1	-

4. ติดตั้งฉนวนกันความร้อนบริเวณผิวกระจกผนังของอาคารเพื่อลดการสูญเสียพลังงานจากการถ่ายเทความร้อนเข้าภายในอาคาร	✓ - โครงการจัดให้มีการออกแบบและติดตั้งฉนวนกันความร้อนบริเวณผิวกระจกผนังของอาคาร เพื่อลดการสูญเสียพลังงานจากการถ่ายเทความร้อนเข้าภายในอาคาร	ภาพที่ 2.2-1	-

7. จัดให้มีป้ายชื่อโครงการ และลูกศรทางเข้า-ออกจากพื้นที่โครงการให้ชัดเจนพร้อมติดตั้งสัญญาณไฟกะพริบ เพื่อเป็นจุดสังเกตให้ผู้ขับขี่ยานพาหนะสามารถมองเห็นได้อย่างชัดเจนและชะลอความเร็วก่อนเลี้ยวเข้าสู่โครงการ	✓ - โครงการจัดให้มีป้ายชื่อโครงการ และลูกศรทางเข้า-ออกจากพื้นที่โครงการให้ชัดเจนพร้อมติดตั้งสัญญาณไฟกะพริบ เพื่อเป็นจุดสังเกตให้ผู้ขับขี่ยานพาหนะสามารถมองเห็นได้อย่างชัดเจนและชะลอความเร็วก่อนเลี้ยวเข้าสู่โครงการ	ภาพที่ 2.2-1 เอกสารแนบ 3	-

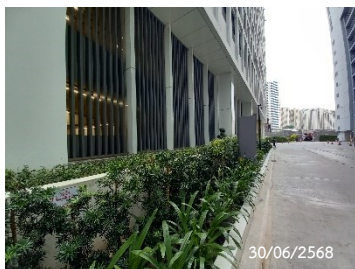
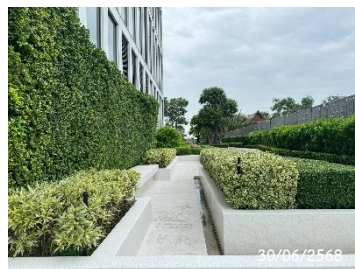
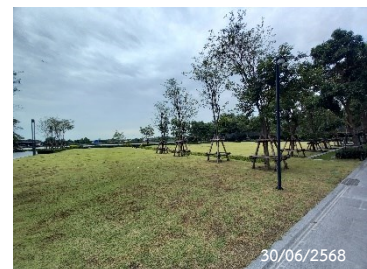
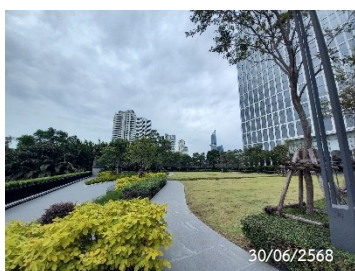
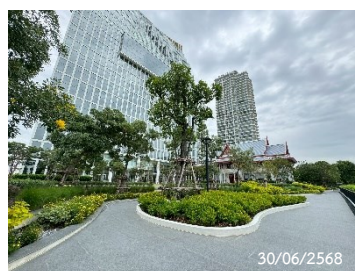
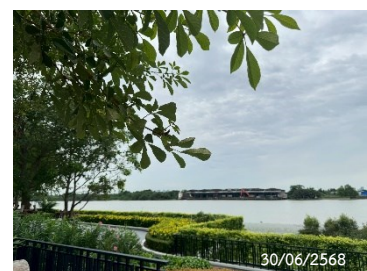
## ภาพที่ 2.2-2 พื้นที่สีเขียว

1.1 ทรัพยากรดินและการชะล้างพังทลายของดิน	1. ปลุกหญ้าคลุมดินและ/หรือไม้พุ่มคลุมดิน เพื่อป้องกันการชะล้างของดิน	✓ - โครงการจัดให้มีพื้นที่สีเขียวบริเวณโดยรอบโครงการ โดยจัดให้มีการปลูกไม้ยืนต้น ไม้พุ่ม และสนามหญ้า เพื่อป้องกันการชะล้างของดิน และทัศนียภาพที่สวยงามของโครงการ	ภาพที่ 2.2-2	-

1.2 คุณภาพอากาศ (ต่อ)		บริเวณโดยรอบพื้นที่โครงการเป็นประจําอย่างสม่ำเสมอทุกเดือน เพื่อความสะอาดและเป็นระเบียบเรียบร้อยภายในโครงการ		
	3. โครงการต้องจัดให้มีชนิดพันธุ์ไม้ต่าง ๆ บริเวณพื้นที่สีเขียวของโครงการที่สามารถกรองการฟุ้งกระจายของมลสารที่ปล่อยออกจากรถยนต์ ทั้งพันธุ์ไม้ ประเภทไม้ยืนต้นทรงสูง ไม้พุ่มให้กลิ่น ที่มีพุ่มหรือใบหนา เพื่อช่วยในการดูดซับมลพิษทางอากาศ และป้องกันการฟุ้งกระจายของฝุ่นละอองตลอดจนการให้ร่มเงา ภายในโครงการ	✓ - โครงการจัดให้มีพื้นที่สีเขียวบริเวณโดยรอบโครงการ โดยจัดให้มีการปลูกไม้ยืนต้น ไม้พุ่ม และสนามหญ้า เพื่อช่วยในการดูดซับมลพิษทางอากาศป้องกันกระจายของฝุ่นละอองตลอดจนการให้ร่มเงา และทัศนียภาพที่สวยงามของโครงการ	ภาพที่ 2.2-2 เอกสารแนบ 3	-

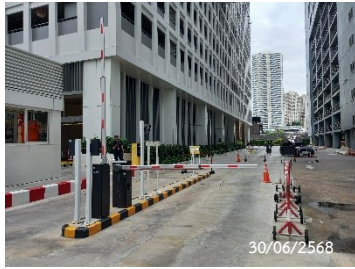
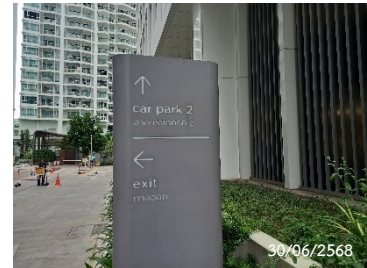
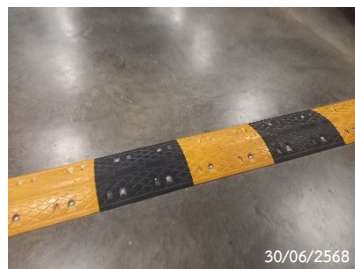
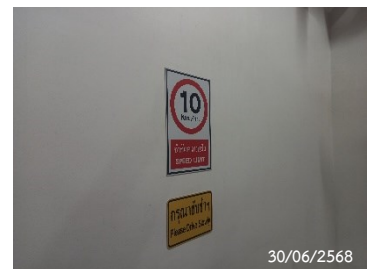
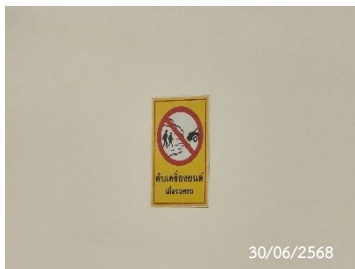
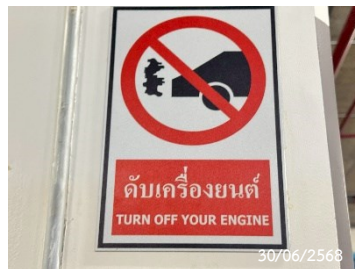
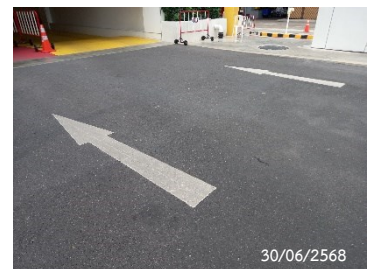
## ภาพที่ 2.2-3 ป้ายจราจรและพื้นที่จอดรถ

ทางเข้า - ออกโครงการ

พื้นที่จอดรถยนต์

พื้นที่จอดรถจักรยานยนต์

ป้ายบอกทาง

กระจกนูน

สันนูนลดความเร็ว

ป้ายจำกัดความเร็ว

ป้ายกรุณาดับเครื่องยนต์

สัญลักษณ์จราจรบนพื้นทาง

จุดตรวจความปลอดภัยบริเวณพื้นที่จอดรถ

1.2 คุณภาพอากาศ	1. ควบคุมความเร็วของรถภายในโครงการ เช่น ป้ายจำกัดความเร็ว สันนูน เพื่อลดความเร็ว และไม่ให้เกิดการฟุ้งกระจายของฝุ่นละอองบนพื้นถนน	✓ - โครงการจัดให้มีการควบคุมความเร็วของรถภายในโครงการ โดยการติดตั้งป้ายจำกัดความเร็ว สันนูนลดความเร็ว และจัดให้มีเจ้าหน้าที่รักษาความปลอดภัยอำนวยความสะดวกการจราจร และควบคุมการปฏิบัติตามกฎจราจรของผู้ขับขี่ภายในโครงการ	ภาพที่ 2.2-3 เอกสารแนบ 3	-

4. ประชาสัมพันธ์ไม่ให้มีการติดเครื่องยนต์ขณะจอดรถภายในพื้นที่โครงการ	✓ - โครงการจัดให้มีการติดตั้งป้าย “กรุณาดับเครื่องยนต์” บริเวณพื้นที่จอดรถภายในโครงการ และจัดให้มีเจ้าหน้าที่รักษาความปลอดภัยคอยอำนวยความสะดวกการจราจร และควบคุมการปฏิบัติตามกฎจราจรของผู้ขับขี่ภายในโครงการ	ภาพที่ 2.2-3 เอกสารแนบ 3	-

5. ติดตั้งป้ายเตือน “ห้ามติดเครื่องยนต์ขณะจอดรถในพื้นที่จอดรถของอาคาร” และกำชับให้เจ้าหน้าที่ควบคุมดูแลอย่างเคร่งครัด	✓ - โครงการจัดให้มีการติดตั้งป้าย “กรุณาดับเครื่องยนต์” บริเวณพื้นที่จอดรถภายในโครงการ และจัดให้มีเจ้าหน้าที่รักษาความปลอดภัยคอยอำนวยความสะดวกการจราจร และควบคุมการปฏิบัติตามกฎจราจรของผู้ขับขี่ภายในโครงการ	ภาพที่ 2.2-3 เอกสารแนบ 3	-

1.3 ระดับเสียง	1. ประชาสัมพันธ์ให้มีการดับเครื่องยนต์ขณะจอดรถภายในพื้นที่โครงการ	✓ - โครงการจัดให้มีการติดตั้งป้าย “กรุณาดับเครื่องยนต์” บริเวณพื้นที่จอดรถภายในโครงการ และจัดให้มีเจ้าหน้าที่รักษาความปลอดภัยคอยอำนวยความสะดวกการจราจร และควบคุมการปฏิบัติตามกฎจราจรของผู้ขับขี่ภายในโครงการ	ภาพที่ 2.2-3 เอกสารแนบ 3	-

1.3 ระดับเสียง (ต่อ)	2. กำหนดให้เจ้าหน้าที่รักษาความปลอดภัยคอยแจ้งเตือนให้ผู้ขับขีรถยนต์ดับเครื่องยนต์ทุกครั้ง	✓ - โครงการจัดให้มีการติดตั้งป้าย “กรุณาดับเครื่องยนต์” บริเวณพื้นที่จอดรถภายในโครงการ และจัดให้เจ้าหน้าที่รักษาความปลอดภัยคอยอำนวยความสะดวกการจราจร และควบคุมการปฏิบัติตามกฎจราจรของผู้ขับขีรถภายในโครงการ	ภาพที่ 2.2-3 เอกสารแนบ 3	-

3. ติดป้ายห้ามส่งเสียงดังบริเวณภายในและภายนอกอาคารโครงการ และบริเวณพื้นที่จอดรถของโครงการ เช่น ห้ามใช้แตร เป็นต้น	✓ - โครงการจัดให้มีการติดตั้งป้าย “ห้ามใช้สัญญาณแตร” บริเวณพื้นที่จอดรถภายในโครงการ และจัดให้เจ้าหน้าที่รักษาความปลอดภัยคอยอำนวยความสะดวกการจราจร และควบคุมการปฏิบัติตามกฎจราจรของผู้ขับขีรถภายในโครงการ	ภาพที่ 2.2-3 เอกสารแนบ 3	-
<b>2. ทรัพยากรชีวภาพ</b>

2. ห้ามไม่ให้จอตรถยนต์บริเวณทางเข้า-ออกพื้นที่โครงการ เพื่อให้เกิดความคล่องตัวในการเดินรถยนต์และไม่กีดขวางการจราจรของรถยนต์ที่เข้าหรือออกจากพื้นที่โครงการ	✓ - โครงการจัดให้มีเจ้าหน้าที่รักษาความปลอดภัยอำนวยความสะดวกการจราจร และควบคุมการปฏิบัติตามกฎจราจรของผู้ขับขี่ภายในโครงการ รวมถึงคอยตรวจสอบดูแลไม่ให้มีการจอดรถยนต์บริเวณทางเข้า-ออกพื้นที่โครงการ เพื่อให้เกิดความ	ภาพที่ 2.2-3	-

3.2 การคมนาคมขนส่ง (ต่อ)		คลองตัวในการเดินรถยนต์และไม่กีดขวางการจราจรของรถยนต์ที่เข้าหรือออกจากพื้นที่โครงการ		
	3. จัดทำป้ายและสัญลักษณ์จราจรบนพื้นทางภายในโครงการฯ ให้ชัดเจน ไม่ก่อให้เกิดความสับสนของผู้ขับขี่ ทำให้การจราจรภายในพื้นที่โครงการฯ มีความปลอดภัย	✓ - โครงการจัดให้มีการออกแบบให้มีการจัดทำสัญลักษณ์จราจรบนพื้นทาง และจัดให้มีการติดตั้งป้ายสัญลักษณ์บริเวณพื้นที่จอดรถ และถนนโดยรอบโครงการ เพื่อไม่ให้เกิดความสับสนของผู้ขับขี่ ทำให้การจราจรภายในพื้นที่โครงการ มีความปลอดภัย รวมถึงมีการติดตั้งป้ายสัญลักษณ์จราจรเพิ่มเติมบริเวณพื้นที่จอดรถของโครงการเช่น ป้ายจำกัดความเร็ว ป้ายห้ามติดเครื่องยนต์ ป้ายห้ามเร่งเครื่องยนต์ และป้ายห้ามส่งเสียงดัง เป็นต้น	ภาพที่ 2.2-3 เอกสารแนบ 3	-

4. จัดให้มีสติ๊กเกอร์ติดหน้ารถหรือวิธีการอื่นที่เหมาะสมสำหรับเจ้าหน้าที่ของโครงการ เพื่อให้สามารถเข้า-ออกได้โดยไม่ต้องมีการแลกบัตร	✓ - โครงการจัดให้มีสติ๊กเกอร์ติดหน้ารถ เพื่อให้สามารถเข้า-ออกได้โดยไม่ต้องมีการแลกบัตร รวมถึงมีแผนการดำเนินการเปลี่ยนบัตรพนักงานให้สามารถเป็นบัตรอนุญาตจอดรถ เพื่อความสะดวกและเป็นระเบียบในการเข้า-ออกพื้นที่จอดรถของโครงการ	ภาพที่ 2.2-3	-

5. ติดตั้งจุดรับแลกบัตรเข้า-ออกภายในโครงการสำหรับบุคคลภายนอกห่างจากตำแหน่งทางเข้า-ออกรถยนต์เป็นระยะไม่น้อยกว่า 50 เมตร เพื่อไม่ให้เกิดการคอยแถวออกด้านนอกโครงการ	✓ - โครงการจัดให้มีจุดรับแลกบัตรเข้า-ออกภายในโครงการสำหรับบุคคลภายนอกห่างจากตำแหน่งทางเข้า-ออกรถยนต์เป็นระยะไม่น้อยกว่า 50 เมตร เพื่อไม่ให้เกิดการคอยแถวออกด้านนอกโครงการ	ภาพที่ 2.2-3	-

3.2 การคมนาคมขนส่ง (ต่อ)		นอกโครงการ รวมถึงจัดให้มีเจ้าหน้าที่รักษาความปลอดภัยคอยอำนวยความสะดวกการจราจรตลอด 24 ชม.		
	6. จัดให้มีเจ้าหน้าที่คอยควบคุมและอำนวยความสะดวกบริเวณทางเข้า-ออกรถยนต์ เพื่อป้องกันไม่ให้เกิดการจราจรติดขัดจากการเลี้ยวเข้าออกรถยนต์ โดยเฉพาะในเวลาเร่งด่วนเช้าเย็น	✓ - โครงการจัดให้มีเจ้าหน้าที่รักษาความปลอดภัยอำนวยความสะดวกการจราจรบริเวณทางเข้า-ออกรถยนต์ และควบคุมการปฏิบัติตามกฎจราจรของผู้ขับขี่ภายในโครงการ เพื่อป้องกันไม่ให้เกิดการจราจรติดขัดจากการเลี้ยวเข้าออกรถยนต์ โดยเฉพาะในเวลาเร่งด่วน	ภาพที่ 2.2-3	-

8. จัดทำเครื่องหมายจราจรเส้นชะลอความเร็วบนพื้นทางตลอดแนวทางเข้า - ออกของโครงการ	✓ - โครงการจัดให้มีการควบคุมความเร็วของรถภายในโครงการ โดยการติดตั้งป้ายจำกัดความเร็ว สันนุนลดความเร็ว และจัดให้มีเจ้าหน้าที่รักษาความปลอดภัยอำนวยความสะดวกการจราจร และควบคุมการปฏิบัติตามกฎจราจรของผู้ขับขี่ภายในโครงการ	ภาพที่ 2.2-3 เอกสารแนบ 3	-

9. ติดตั้งกระจกนูน (Convex Mirror) บริเวณจุดกลับสายตา เพื่อเพิ่มทัศนวิสัยและความปลอดภัยในการขับขี่ในโครงการ	✓ - โครงการจัดให้มีการติดตั้งกระจกนูน (Convex Mirror) บริเวณจุดกลับสายตา เพื่อเพิ่มทัศนวิสัยและความปลอดภัยในการขับขี่ในโครงการ	ภาพที่ 2.2-3	-

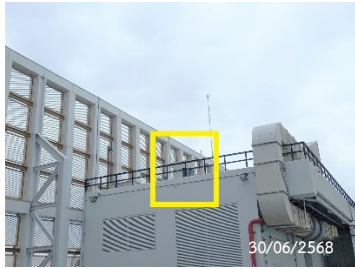
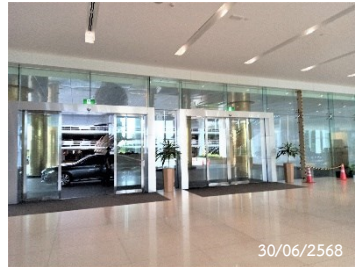
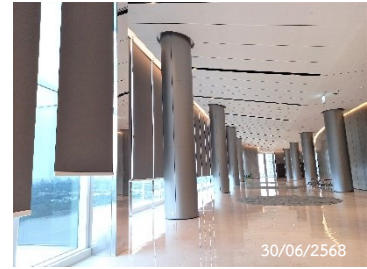
#### ภาพที่ 2.2-4 ระบบระบายอากาศ

ระบบ HVAC

การระบายอากาศธรรมชาติ

Pressurized Fan

ห้องเครื่องทำความเย็น

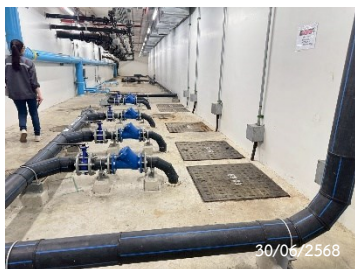
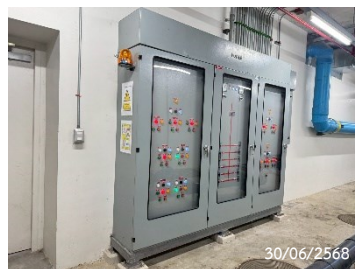
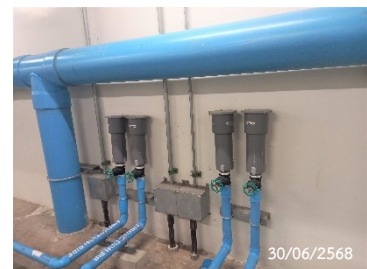
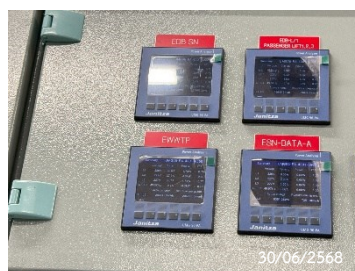
#### ภาพที่ 2.2-5 ระบบบำบัดน้ำเสีย

บริเวณระบบบำบัดน้ำเสีย

ท่อเติมอากาศ

มิเตอร์ระบบบำบัดน้ำเสีย

2) การบำบัดน้ำเสีย	1. ระบบบำบัดน้ำเสียรวมที่โครงการเลือกใช้ บ่อคอนกรีตเสริมเหล็กชนิดเติมอากาศ (Activated Sludge) จำนวน 1 ชุด โดยโครงการต้องการออกแบบให้เป็นไปตามที่ได้นำเสนอไว้ในรายงานการประเมินผลกระทบสิ่งแวดล้อม	✓ - โครงการจัดให้มีการออกแบบระบบบำบัดน้ำเสียรวมของโครงการเป็นบ่อคอนกรีตเสริมเหล็กชนิดเติมอากาศ (Activated Sludge) จำนวน 1 ชุด ตามที่ได้นำเสนอไว้ในรายงานการประเมินผลกระทบสิ่งแวดล้อม (EIA)	ภาพที่ 2.2-5	-

4. ติดตั้งมาตรวัดไฟฟ้าในส่วนของระบบบำบัดน้ำเสียแยกออกจากส่วนอื่น ๆ	✓ - โครงการจัดให้มีการติดตั้งมาตรวัดไฟฟ้าในส่วนของระบบบำบัดน้ำเสียแยกออกจากส่วนอื่น ๆ ติดตั้งอยู่ในห้อง MDB	ภาพที่ 2.2-10	-

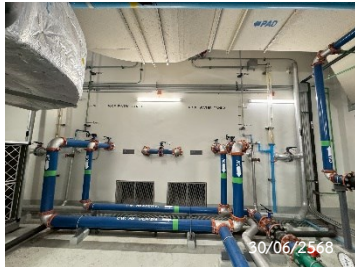
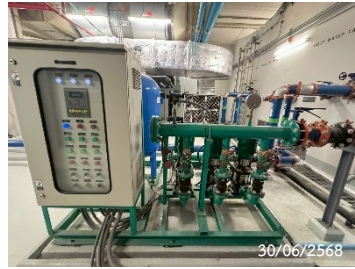
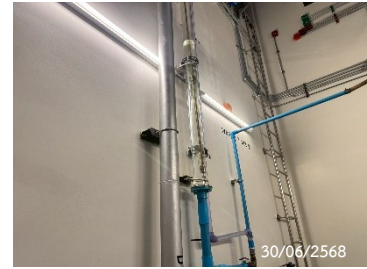
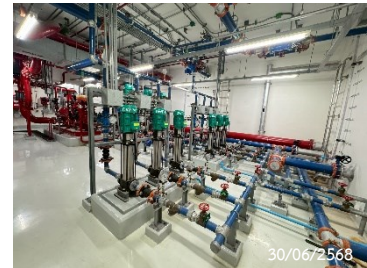
### ภาพที่ 2.2-6 ระบบน้ำใช้

ถังเก็บน้ำชั้นตาดฟ้า

Booster Pump

ถังเก็บน้ำชั้นที่ 11

ถังเก็บน้ำชั้นใต้ดิน

Transfer Pump ชั้นใต้ดิน

4. จัดให้มีถังเก็บน้ำสำรองใต้ดินและถังเก็บน้ำสำรองชั้นดาดฟ้าอย่างเพียงพอ เพื่อสำรองน้ำใช้ในโครงการ	✓ - โครงการจัดให้มีถังน้ำสำรองใต้ดิน 2 ถัง และถังเก็บน้ำสำรองชั้นดาดฟ้า 2 ถัง สำหรับการสำรองน้ำใช้ในโครงการอย่างเพียงพอ	ภาพที่ 2.2-6	-

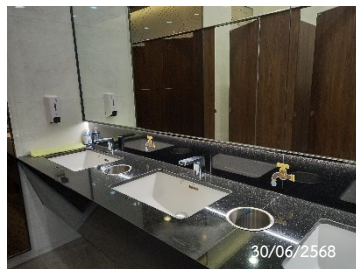
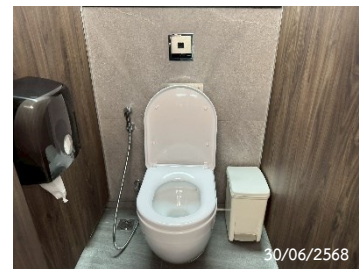
### ภาพที่ 2.2-7 สุขภัณฑ์ที่ใช้ภายในโครงการ

อ่างล้างมือ

โถสุขภัณฑ์

3.1 สิ่งอำนวยความสะดวกขั้นพื้นฐาน 1) การใช้น้ำ	1. ออกแบบเลือกใช้สุขภัณฑ์ที่ประหยัดน้ำ เช่น ก๊อกน้ำ ฝักบัว โถสุขภัณฑ์ และหัวฉีดน้ำ เป็นต้น	✓ - โครงการจัดให้มีการออกแบบและเลือกใช้สุขภัณฑ์ที่ประหยัดน้ำภายในโครงการ รวมถึงจัดให้มีการประชาสัมพันธ์รณรงค์เกี่ยวกับการประหยัดน้ำ โดยการติดป้ายประชาสัมพันธ์ประชาสัมพันธ์ผ่านหน้าจอประชาสัมพันธ์ และระบบออนไลน์ของโครงการ	ภาพที่ 2.2-7 ภาพที่ 2.2-13	-

2. รณรงค์ ประชาสัมพันธ์การใช้น้ำให้ผู้พักอาศัยใช้น้ำอย่างประหยัด บริเวณจุดที่สังเกตได้ง่าย เช่น ภายในลิฟต์ ป้ายประชาสัมพันธ์ หรือ แจกแผ่นพับประชาสัมพันธ์ เป็นต้น	✓ - โครงการจัดให้มีการออกแบบและเลือกใช้สุขภัณฑ์ที่ประหยัดน้ำภายในโครงการ รวมถึงจัดให้มีการประชาสัมพันธ์รณรงค์เกี่ยวกับการประหยัดน้ำ โดยการติดป้ายประชาสัมพันธ์ผ่านหน้าจอประชาสัมพันธ์ และระบบออนไลน์ของโครงการ	ภาพที่ 2.2-7 ภาพที่ 2.2-13	-

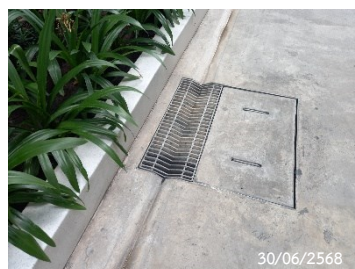
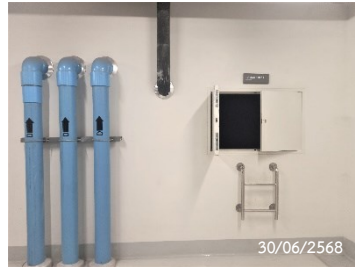
### ภาพที่ 2.2-8 ระบบระบายน้ำ

รางระบายน้ำรอบโครงการ

บ่อพักน้ำฝนรอบโครงการ

เครื่องสูบน้ำของระบบระบายน้ำ

บ่อน้ำ

3) การระบายน้ำ	1. จัดให้มีบ่อหน่วงน้ำฝนจำนวน 1 บ่อ เพื่อทำหน้าที่กักเก็บน้ำฝนทั้งหมดภายในโครงการก่อนระบายลงสู่ท่อระบายน้ำด้านหน้าโครงการ	✓ - โครงการจัดให้มีบ่อหน่วงน้ำฝนจำนวน 1 บ่อ เพื่อทำหน้าที่กักเก็บน้ำฝนทั้งหมดภายในโครงการก่อนระบายลงสู่ท่อระบายน้ำด้านหน้าโครงการ	ภาพที่ 2.2-8	-

3) การระบายน้ำ (ต่อ)	2. ติดตั้งตะแกรงดักมูลฝอยบริเวณจุดระบายน้ำเข้าสู่ท่อระบายน้ำและมีการขุดลอกตะกอนอย่างสม่ำเสมอ	✓ - โครงการจัดให้มีการติดตั้งตะแกรงดักมูลฝอยบริเวณจุดระบายน้ำเข้าสู่ท่อระบายน้ำและจัดให้มีช่างประจำโครงการดำเนินการขุดลอกตะกอนอย่างสม่ำเสมอเป็นประจำอย่างสม่ำเสมอทุก 6 เดือน	ภาพที่ 2.2-8 เอกสารแนบ 3	-

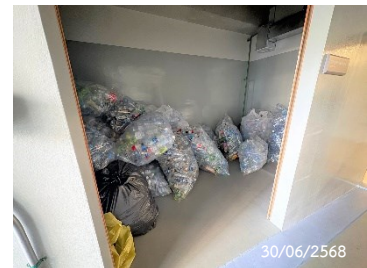
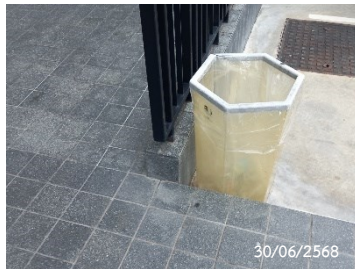
### ภาพที่ 2.2-9 การจัดการมูลฝอย

พื้นที่พักมูลฝอยรวม

ห้องพักมูลฝอยรีไซเคิล

ถังมูลฝอยบริเวณพื้นที่ส่วนกลาง

4) การจัดการมูลฝอย	1. จัดให้มีห้องพักมูลฝอยประจำชั้นทุกชั้น พร้อมถังรองรับมูลฝอย แบ่ง เป็น 4 ประเภท ได้แก่ ถังรองรับมูลฝอยทั่วไป มูลฝอยรีไซเคิล มูลฝอยเปียก และมูลฝอยอันตราย เพื่อให้บุคลากร/พนักงานของโครงการ สามารถนำมูลฝอยที่เกิดขึ้นไว้ยังห้องพักมูลฝอยแต่ละชั้น	✓ - โครงการจัดให้มีจุดทิ้งมูลฝอยประจำชั้น โดยจัดให้มีถังรองรับมูลฝอย แบ่งเป็น 4 ประเภท ได้แก่ ถังรองรับมูลฝอยทั่วไป มูลฝอยรีไซเคิล มูลฝอยเปียก และมูลฝอยอันตราย บริเวณห้องอาหาร บริเวณห้องน้ำ และตามห้องสัมมนาที่มีการเปิดใช้งาน เพื่ออำนวยความสะดวกในการทิ้งมูลฝอยให้แก่บุคลากร/พนักงานของโครงการ ทั้งนี้โครงการไม่ได้จัดให้มีห้องพักมูลฝอยประจำชั้น เนื่องจากปัจจุบันอาคารโครงการแต่ละชั้นไม่ได้มีการเปิดใช้งานตลอด 24 ชม. ทั้งนี้จะเปิดให้มีการใช้บริการเฉพาะเวลาที่มีการจัดประชุม สัมมนา หรือ เฉพาะโอกาสพิเศษต่าง ๆ เท่านั้น	ภาพที่ 2.2-9	-

2. จัดให้มีห้องพักมูลฝอยรวมจำนวน 1 แห่ง แบ่งเป็น 4 ประเภท ได้แก่ ห้องพักมูลฝอยทั่วไป ห้องพักมูลฝอยรีไซเคิล ห้องพักมูลฝอยเปียก และห้องพักมูลฝอยอันตราย	✓ - โครงการจัดให้มีห้องพักมูลฝอยรวมจำนวน 1 แห่ง แบ่งเป็น 4 ประเภท ได้แก่ ห้องพักมูลฝอยทั่วไป ห้องพักมูลฝอยรีไซเคิล ห้องพักมูลฝอยเปียก และห้องพักมูลฝอยอันตราย บริเวณชั้นล่างของอาคาร	ภาพที่ 2.2-9	-

3. ออกแบบห้องพักมูลฝอยรวมให้มีประตูที่ปิดมิดชิด เพื่อป้องกันหนูและแมลงต่าง ๆ และลดผลกระทบด้านกลิ่นและทัศนอุจาดที่มีผลต่อผู้พักอาศัยบริเวณใกล้เคียง	✓ - โครงการจัดให้มีการออกแบบห้องพักมูลฝอยรวมให้มีประตูที่ปิดมิดชิด เพื่อป้องกันหนูและแมลงต่าง ๆ และลดผลกระทบด้านกลิ่นและทัศนอุจาดที่มีผลต่อผู้พักอาศัยบริเวณใกล้เคียง	ภาพที่ 2.2-9	-

4. จัดให้มีพนักงานทำความสะอาด เพื่อเข้ามาเก็บกวาดทำความสะอาดบริเวณพื้นที่ส่วนกลาง และเก็บรวบรวมมูลฝอยของแต่ละชั้นเป็นประจำทุกวัน	✓ - โครงการจัดให้มีพนักงานทำความสะอาดคอยตรวจสอบดูแลความสะอาดบริเวณจุดทิ้งมูลฝอยประจำชั้น รวมถึงจัดให้มีการ	ภาพที่ 2.2-9 เอกสารแนบ 3	-

6. ล้างทำความสะอาดห้องพักรวมมูลฝอยรวมทุกครั้งภายหลังการเก็บขนมูลฝอยจากสำนักงานเขตยานนาวา	✓ - โครงการจัดให้มีพนักงานทำความสะอาดคอยตรวจสอบดูแลความสะอาดบริเวณห้องพักรวมมูลฝอยรวมเป็นประจำอย่างสม่ำเสมอทุกครั้งหลังการเก็บขนมูลฝอยจากสำนักงานเขตยานนาวา	ภาพที่ 2.2-9 เอกสารแนบ 3	-

7. ดูแลความเป็นระเบียบเรียบร้อยและความสะอาดบริเวณห้องพักรวมมูลฝอยรวมเป็นประจำทุกวัน	✓ - โครงการจัดให้มีพนักงานทำความสะอาดคอยตรวจสอบดูแลความสะอาดบริเวณห้องพักรวมมูลฝอยรวมเป็นประจำอย่างสม่ำเสมอทุกครั้งหลังการเก็บขนมูลฝอยจากสำนักงานเขตยานนาวา	ภาพที่ 2.2-9 เอกสารแนบ 3	-

4) การจัดการมูลฝอย (ต่อ)	9. จัดให้มีการบำบัดก๊าซมีเทนจากห้องพักมูลฝอยรวมด้วยวิธี Bio-filter โดยอาศัยจุลินทรีย์ในดินเป็นตัวดูดซับและตรึงมลพิษที่เกิดจากอากาศเสีย เพื่อป้องกันไม่ให้อากาศเสียที่ระบายจากห้องขยะไปส่งผลกระทบต่อสิ่งแวดล้อมภายนอกและต่อผู้พักอาศัยใกล้เคียงโครงการ	✓ - โครงการไม่ได้จัดให้มีการบำบัดก๊าซมีเทนจากห้องพักมูลฝอยรวมด้วยวิธี Bio-filter ทั้งนี้โครงการออกแบบให้มีการระบายอากาศภายในห้องพักมูลฝอยรวมเป็นระบบที่ระบายอากาศ เพื่อป้องกันไม่ให้อากาศเสียที่ระบายจากห้องขยะไปส่งผลกระทบต่อสิ่งแวดล้อมภายนอกและต่อผู้พักอาศัยใกล้เคียงโครงการ	ภาพที่ 2.2-9	-

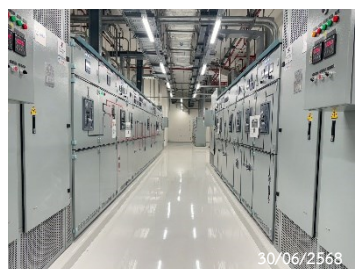
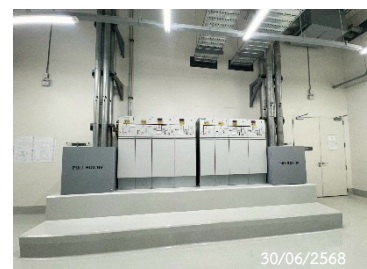
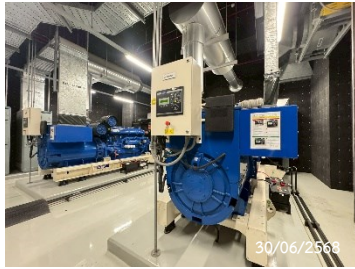
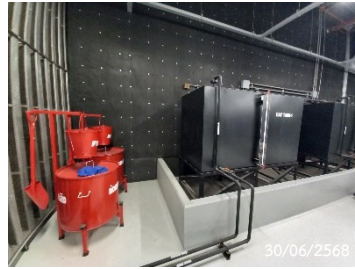
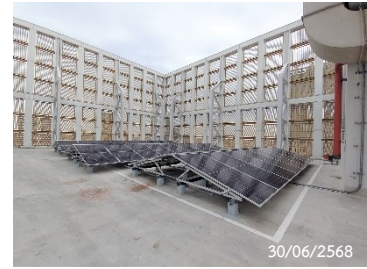
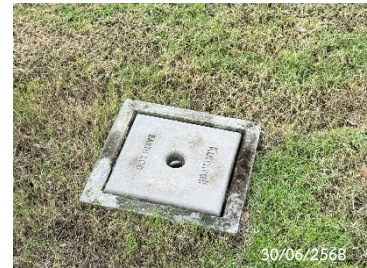
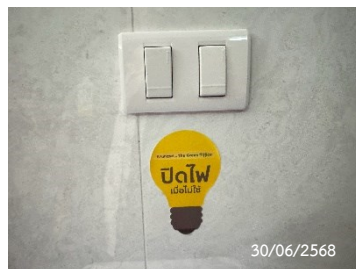
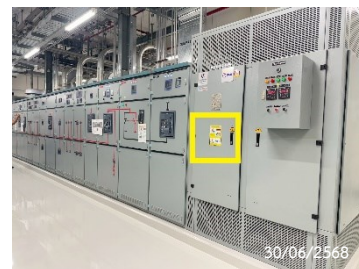
### ภาพที่ 2.2-10 ระบบไฟฟ้า

MDB Room

Ring Main Unit

Generator Room

ระบบ Solar Cell

สายล่อฟ้า

ระบบสายดิน

สวิตช์ไฟฟ้า

ป้ายวิธีปฏิบัติเมื่อประสบอันตรายจากไฟฟ้า

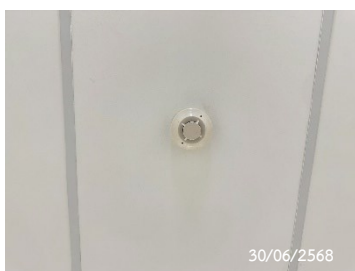
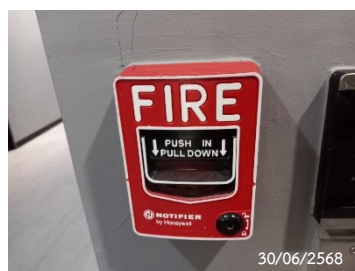
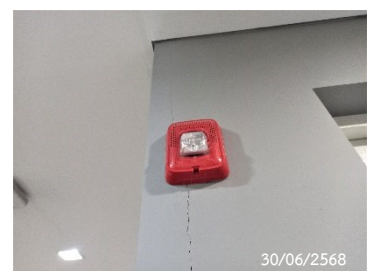
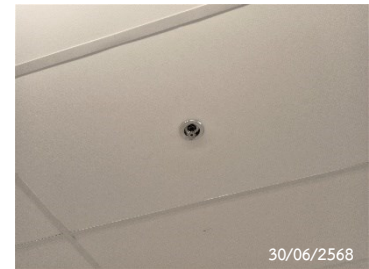
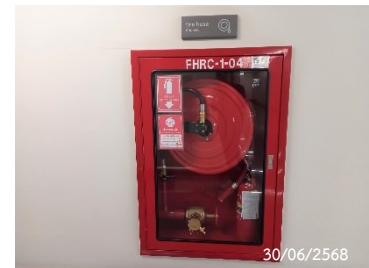
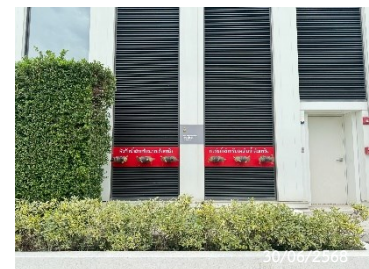
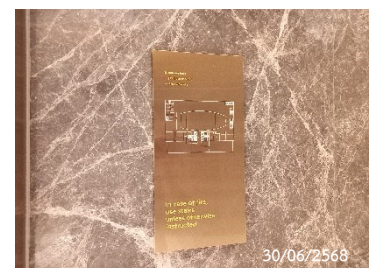
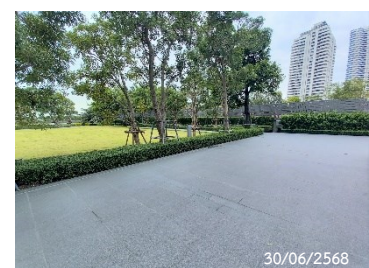
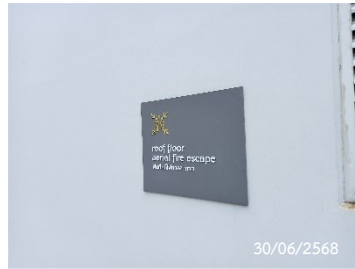
## ภาพที่ 2.2-11 ระบบป้องกันและเตือนอัคคีภัย

Smoke Detector

Fire Alarm Manual Station

Indoor Selectable Output Speaker

Graphic Annunciator Fire Alarm System

Sprinkle Fire

Fireman Phone Jack

Emergency Door Release

Fire Hose Cabinet

Fire Pump System

หัวรับน้ำดับเพลิง

ป้ายบอกเลขชั้น

แผนผังแสดงเส้นทางหนีไฟ

บันไดหนีไฟ

พื้นที่จุดรวมพล

พื้นที่หนีไฟทางอากาศ

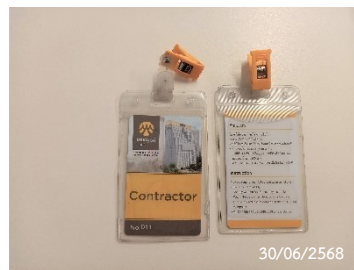
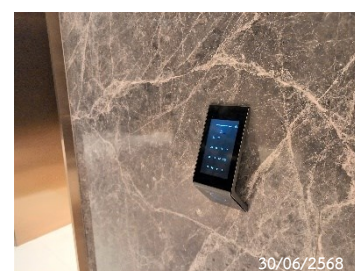
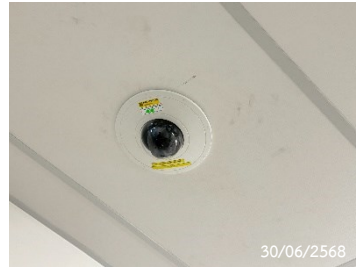
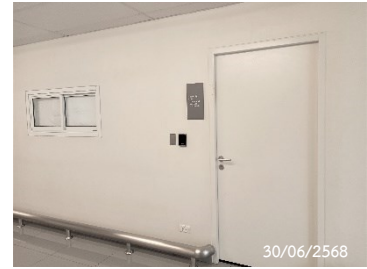
## ภาพที่ 2.2-12 ระบบรักษาความปลอดภัย

จุดแลกบัตรเข้า - ออกโครงการ

บัตรอนุญาตเข้า - ออกโครงการ

ใบรับรองการบำรุงรักษาลิฟต์

ระบบคีย์การ์ด และสแกนหน้าขึ้นอาคาร

อุปกรณ์ปฐมพยาบาลเบื้องต้น

ระบบป้องกันความปลอดภัยของลิฟต์

CCTV

ห้องควบคุม CCTV

ไฟฟ้าส่องสว่างรอบโครงการ

2. เลือกใช้หลอดไฟฟ้าแบบ LED ติดตั้งภายในโครงการเนื่องจากประหยัดไฟฟ้าและมีอายุการใช้งานที่ยาวนานกว่าหลอดไฟทั่วไป	✓ - โครงการจัดให้มีการเลือกใช้หลอดไฟฟ้าแบบ LED ติดตั้งภายในโครงการ เนื่องจากประหยัดไฟฟ้าและมีอายุการใช้งานที่ยาวนานกว่าหลอดไฟทั่วไป	ภาพที่ 2.2-12	-

3.2 การคมนาคมขนส่ง	1. ติดตั้งกล้องโทรทัศน์วงจรปิด (CCTV) บริเวณภายในและภายนอกโครงการ พร้อมจัดตั้งศูนย์ควบคุมระบบการจราจรภายในที่ จอตรถยนต์ และจัดเตรียมจุดเชื่อมต่อสัญญาณกล้องโทรทัศน์วงจรปิด (CCTV) บริเวณด้านหน้าโครงการ โดยยินยอมให้กรุงเทพมหานครเชื่อมต่อสัญญาณกล้องโทรทัศน์วงจรปิด (CCTV) บริเวณจุดเชื่อมต่องดแล้ว เพื่อควบคุมแก้ไขปัญหาการจราจรภายนอกโครงการ	✓ - โครงการจัดให้มีการออกแบบและติดตั้งกล้องโทรทัศน์วงจรปิด (CCTV) บริเวณภายในและภายนอกโครงการ พร้อมจัดตั้งศูนย์ควบคุมระบบการจราจรภายในที่ จอตรถยนต์ และจัดเตรียมจุดเชื่อมต่อสัญญาณกล้องโทรทัศน์วงจรปิด (CCTV) บริเวณด้านหน้าโครงการ โดยยินยอมให้กรุงเทพมหานครเชื่อมต่อสัญญาณกล้องโทรทัศน์วงจรปิด (CCTV) บริเวณจุดเชื่อมต่องดแล้ว เพื่อควบคุมแก้ไขปัญหาการจราจรภายนอกโครงการ	ภาพที่ 2.2-3 ภาพที่ 2.2-12	-

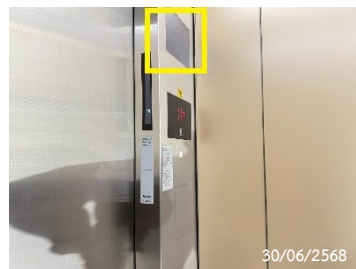
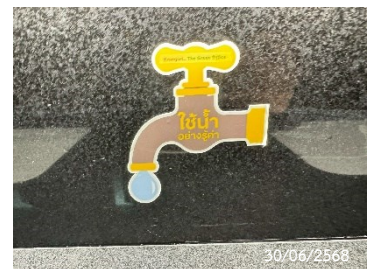
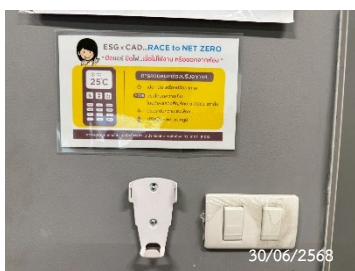
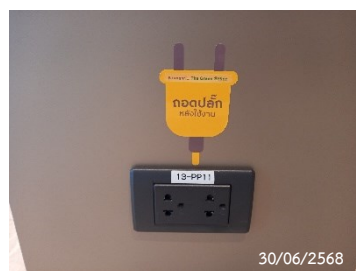
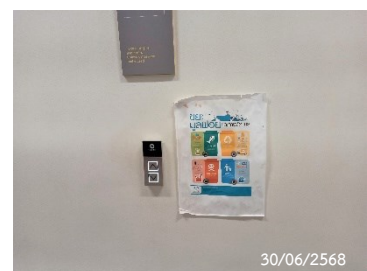
ภาพที่ 2.2-13 การประชาสัมพันธ์

เคาน์เตอร์ และหน้าจอประชาสัมพันธ์

รณรงค์การประหยัดน้ำประปา

รณรงค์การประหยัดพลังงาน

รณรงค์การคัดแยกมูลฝอย

รณรงค์การลดปัญหาท่ออุดตัน
