ทางหุ้นส่วนจำกัด ศิลาวัฒน์ ได้จัดส่งรายงานการวิเคราะห์ผลกระทบสิ่งแวดล้อม (ปัจจุบันคือรายงานการประเมินผลกระทบสิ่งแวดล้อม) โครงการทำเหมืองแร่หินอุตสาหกรรมชนิดหินปูน (เพื่ออุตสาหกรรมก่อสร้าง) ของทางหุ้นส่วนจำกัด ศิลาวัฒน์ คำขอประทานบัตรที่ 5/2557 ตั้งอยู่ที่ ตำบลสามัคคี อำเภอน้ำโสม จังหวัดอุดรธานี (รูปที่ 1.1-1) ให้สำนักงานนโยบายและแผนทรัพยากรธรรมชาติและสิ่งแวดล้อม (สผ.) ดำเนินการตามลำดับขั้นตอนการพิจารณา โดย สผ. ได้เสนอรายงานฯ ดังกล่าวให้คณะกรรมการผู้ชำนาญการพิจารณารายงานการวิเคราะห์ผลกระทบสิ่งแวดล้อม ด้านเหมืองแร่ พิจารณา และผลการพิจารณาในการประชุมครั้งที่ 24/2560 เมื่อวันที่ 20 มิถุนายน 2560 คณะกรรมการผู้ชำนาญการฯ มีมติเห็นชอบรายงานฯ ดังกล่าว และ สผ. ได้แจ้งผลการพิจารณารายงานฯ โดยให้ปฏิบัติตามมาตรการป้องกันและแก้ไขผลกระทบสิ่งแวดล้อม และมาตรการติดตามตรวจสอบผลกระทบสิ่งแวดล้อม ตามหนังสือ สผ. ที่ ทส 1009.2/7819 ลงวันที่ 26 มิถุนายน 2560 ดังเอกสารแนบ 1 และต่อมาคำขอประทานบัตรที่ 5/2557 ได้รับอนุญาตเป็นประทานบัตรที่ 27007/16340 ตั้งแต่วันที่ 11 มีนาคม 2562 ถึงวันที่ 10 มีนาคม 2584 รวมอายุประทานบัตร 22 ปี เป็นประทานบัตรเพื่อการทำเหมืองประเภทที่ 2 ดังเอกสารแนบ 2

1. ชื่อโครงการ โครงการทำเหมืองแร่หินอุตสาหกรรมชนิดหินปูน (เพื่ออุตสาหกรรมก่อสร้าง) ของทางหุ้นส่วนจำกัด ศิลาวัฒน์ ประทานบัตรที่ 27

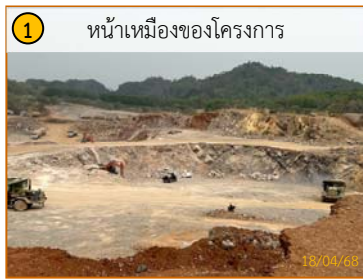
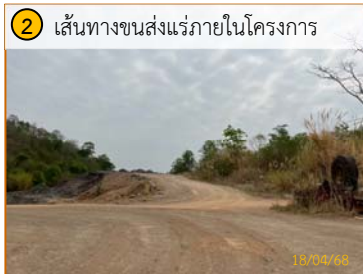
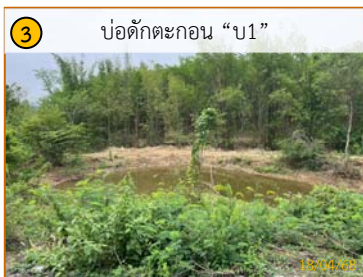
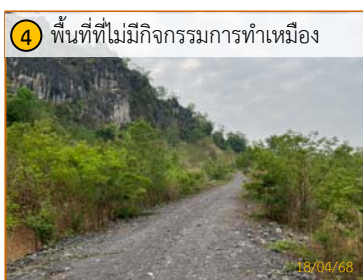
รูปที่ 1.3-1

1) การใช้ประโยชน์ที่ดินในพื้นที่โครงการ ประกอบด้วย พื้นที่ทำเหมือง โดยบริเวณตอนกลางของพื้นที่พื้นที่โครงการเป็นพื้นที่ที่ผ่านการทำเหมืองมาก่อนตามประทานบัตรเดิม บริเวณโดยรอบพื้นที่โครงการมีแนวกันเขต 10 เมตร แนวคันทำนบและคูระบายน้ำ พื้นที่เก็บกองเปลือกดินและเศษหิน บ่อตกตะกอน บ1 และ บ2 เส้นทางถนนในพื้นที่โครงการ และพื้นที่ไม่ทำเหมือง สำหรับพื้นที่ทำเหมืองปัจจุบันอยู่บริเวณตอนกลางพื้นที่โครงการเป็นการทำเหมืองต่อเนื่องจากพื้นที่ที่เคยผ่านการทำเหมืองมาก่อนดังรูปที่ 1.3-1

การใช้ประโยชน์ที่ดินภายในโครงการ

การทำเหมืองของโครงการเป็นการทำเหมืองหาบ เปิดหน้าเหมืองในลักษณะชั้นบันได กำหนดให้ชั้นบันไดสูงไม่เกิน 10 ม. และมีความกว้างไม่น้อยกว่า 10 ม. ความลาดชันรวมของหน้าเหมืองไม่เกิน 45 องศา โดยมีการใช้วัตถุระเบิดในการทำเหมือง ทำการระเบิดไม่เกินวันละ 1 ครั้ง
