รายงานผลการปฏิบัติตาม
มาตรการป้องกันและแก้ไขผลกระทบสิ่งแวดล้อม
และมาตรการติดตามตรวจสอบคุณภาพสิ่งแวดล้อม
ระยะดำเนินการ

วีไอพี คอนโดมิเนียม กะตะ 2
เจ้าของ : นิติบุคคลอาคารชุด วีไอพี คอนโดมิเนียม กะตะ 2
ประจำเดือนมกราคม - มิถุนายน พ.ศ. 2568

**รายงานผลการปฏิบัติตามมาตรการป้องกันและแก้ไขผลกระทบสิ่งแวดล้อม
และมาตรการติดตามตรวจสอบผลกระทบสิ่งแวดล้อม
วีไอพี คอนโดมิเนียม กะตะ 2**

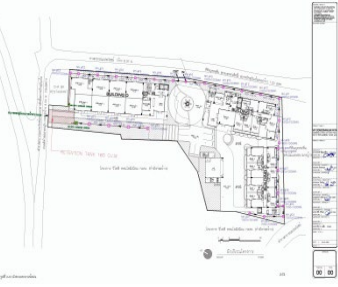
(1) โครงการได้จัดให้มีบ่อหน่วงน้ำ มีปริมาตร 180 ลูกบาศก์เมตร จำนวน 1 บ่อ เพื่อหน่วงน้ำฝนไว้ในโครงการก่อนค่อยๆ ระบายออกตลอดเวลาด้วยเครื่องสูบน้ำ โครงการเลือกใช้เครื่องสูบน้ำ มีอัตราการสูบ 0.0235 ลูกบาศก์เมตร/วินาที ซึ่งมีค่าเท่ากับอัตราการระบายน้ำก่อนมีโครงการ	ปฏิบัติตามมาตรการ โครงการมีบ่อหน่วงน้ำ มีปริมาตร 180 ลูกบาศก์เมตร จำนวน 1 บ่อ เพื่อหน่วงน้ำฝนไว้ในโครงการก่อนค่อยๆ ระบายออก	ไม่มีปัญหาและอุปสรรค

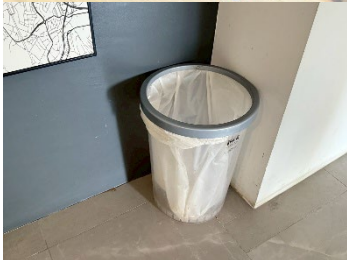
(4) ทำความสะอาดที่ห้องพักขยะรวมทุกครั้ง หลังจากรถมาเก็บขนขยะ เพื่อป้องกันกลิ่นรบกวน และน้ำเสียที่เกิดจากการทำความสะอาดห้องพักขยะรวมจะรวบรวมเข้าสู่ระบบบำบัดน้ำเสียสำเร็จรูปของโครงการเพื่อทำการบำบัดต่อไป	ปฏิบัติตามมาตรการ แม่บ้านโครงการทำความสะอาดที่ห้องพักขยะรวมทุกครั้ง หลังจากรถมาเก็บขนขยะ	ไม่มีปัญหาและอุปสรรค

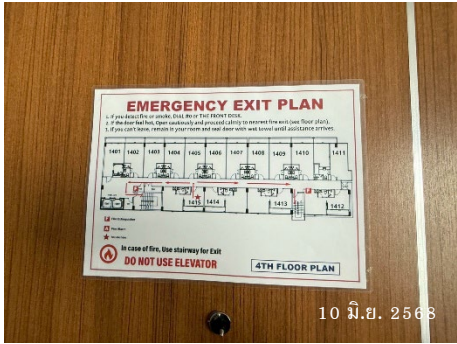
(7) จัดทำผังเส้นทางการอพยพหนีไฟ ไปยังจุดรวมพล ติดไว้บริเวณทางเดินในอาคาร

ปฏิบัติตามมาตรการ โครงการจัดทำผังเส้นทางการอพยพหนีไฟไปยังจุดรวมพล ติดไว้บริเวณทางเดินทุกชั้นในอาคาร

10 มี.ย. 2568	ไม่มีปัญหาและอุปสรรค

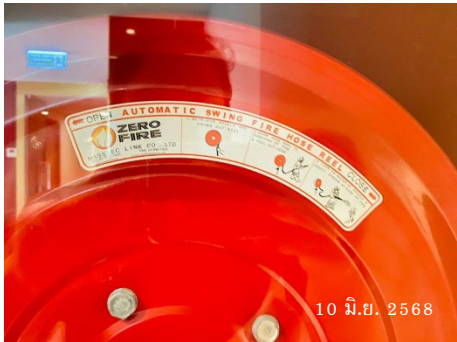
(4) ติดป้ายแนะนำการใช้อุปกรณ์แต่ละตัว ไว้บริเวณที่ติดตั้งอุปกรณ์นั้น เพื่อให้ผู้อยู่อาศัยสามารถนำมาใช้งานได้ทันที

ปฏิบัติตามมาตรการ โครงการมีป้ายแนะนำการใช้อุปกรณ์แต่ละตัว ไว้บริเวณที่ติดตั้งอุปกรณ์นั้น

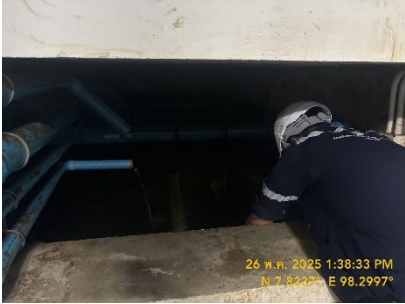
- ระบบปรับปรุงคุณภาพน้ำ	- สภาพการใช้งาน ตรวจสอบสภาพการใช้งานระบบ ปรับปรุงคุณภาพน้ำ	ทุก 3 เดือน ตลอดระยะเวลา ดำเนินการ	- ปฏิบัติตามมาตรการ ช่างโครงการ ตรวจสอบสารกรอง และการ ทำงานของระบบปรับปรุงคุณภาพ น้ำ
