รายงานผลการปฏิบัติตาม  
มาตรการป้องกันและแก้ไขผลกระทบสิ่งแวดล้อม  
และมาตรการติดตามตรวจสอบคุณภาพสิ่งแวดล้อม  
ระยะดำเนินการ

โรงแรม เดอะ ลูน่า เรสซิเดนซ์  
เจ้าของ : บริษัท รวมศิลป์ 979 จำกัด  
บริหารงานโดย : บริษัท วายดูท รีสอร์ท (ไทยแลนด์) จำกัด  
ประจำเดือนมกราคม - มิถุนายน พ.ศ. 2567

ประจำเดือนมกราคม - มิถุนายน พ.ศ. 2568

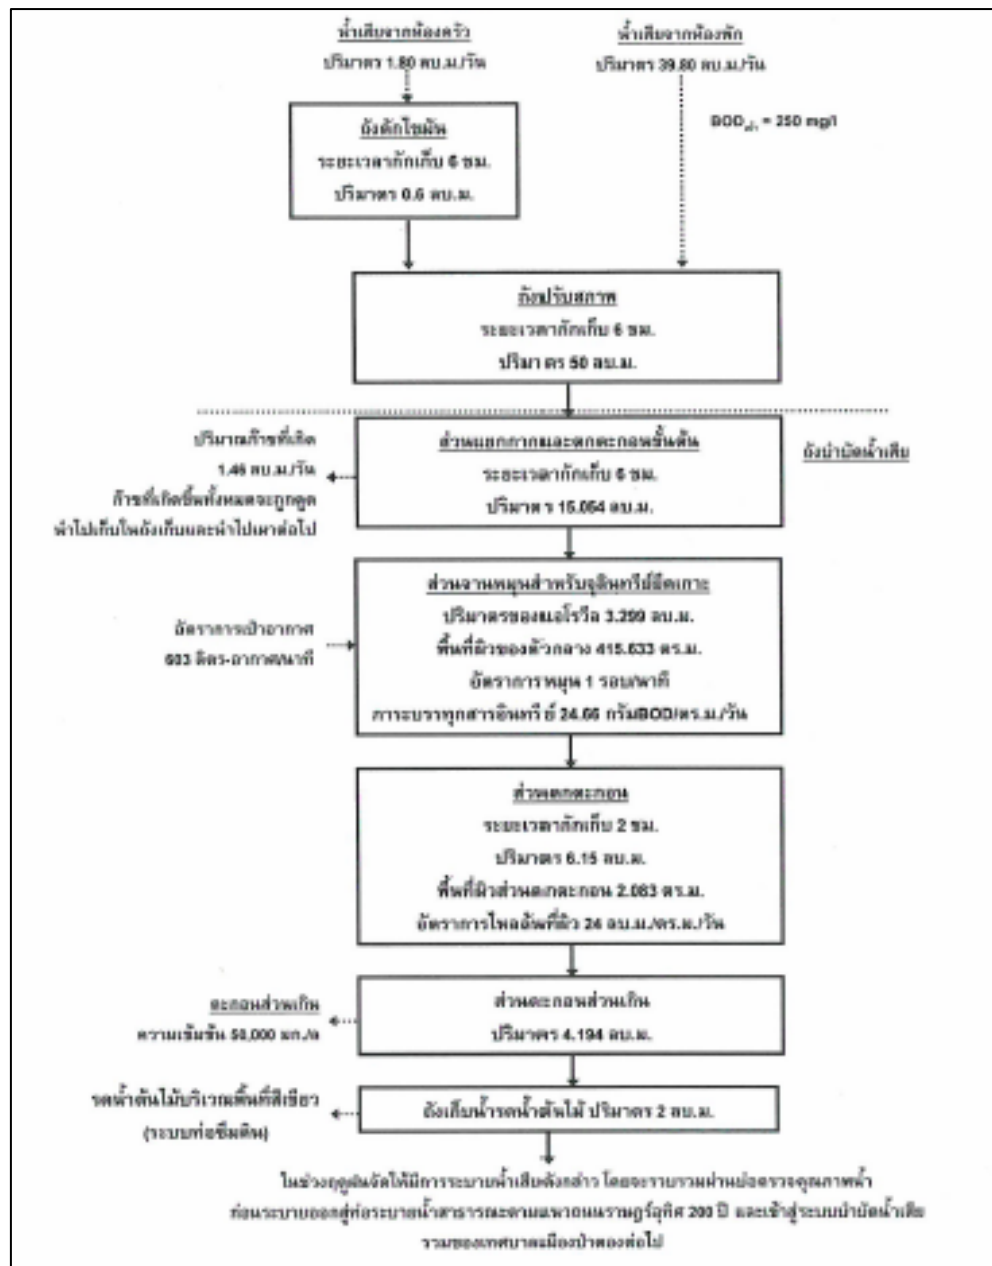
ภาพที่ 1.7 ขั้นตอนการบำบัดน้ำเสีย

น้ำเสียที่ผ่านการบำบัดแล้วมีปริมาณ 41.60 ลูกบาศก์เมตร/วัน มีค่า  $BOD_{\text{ออก}}$  20 มิลลิกรัม/ลิตร (มาตรฐานน้ำทิ้งอาคารประเภท ข. กำหนดค่า  $BOD_{\text{ออก}}$  ไม่เกิน 30 มิลลิกรัม/ลิตร) จะรวบรวมเข้าสู่ถังเก็บน้ำผ่านการบำบัด ปริมาตร 2.00 ลูกบาศก์เมตร จำนวน 1 ถัง เพื่อนำไปใช้รดน้ำต้นไม้ภายในพื้นที่โครงการ ออกแบบการรดน้ำต้นไม้แบบท่อซึมดิน โดยอัตราการซึมน้ำของดินบริเวณพื้นที่สีเขียวของโครงการประมาณ 34.19 ลูกบาศก์เมตร/วัน จะรวบรวมเข้าสู่บ่อตรวจคุณภาพน้ำภายในโครงการ ก่อนระบายออกสู่ท่อระบายน้ำสาธารณะตามแนวนถนนราษฎร์อุทิศ 200 ปี เพื่อเข้าสู่ระบบบำบัดน้ำเสียของเทศบาลเมืองปาดองต่อไป

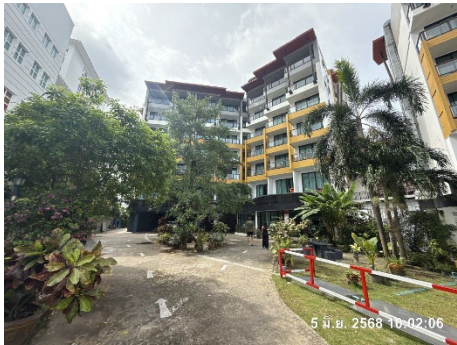
| องค์ประกอบทางสิ่งแวดล้อม<br>และคุณค่าต่าง | มาตรการป้องกันและแก้ไขผลกระทบ<br>สิ่งแวดล้อม | การปฏิบัติตามมาตรการ | ปัญหาและอุปสรรค |
|---|---|---|---|
| | <p>(2) จัดพื้นที่สีเขียวโดยรอบพื้นที่โครงการ รวมทั้งดูแลรักษาและเพิ่มพื้นที่สีเขียวบริเวณพื้นที่ว่างเพื่อช่วยลดซับมลสารที่เกิดจากยานพาหนะที่เข้ามาในพื้นที่โครงการ</p> | <p>ปฏิบัติตามมาตรการ โครงการจัดให้มีพื้นที่สีเขียวในบริเวณพื้นที่โครงการ เพื่อช่วยลดซับมลสารที่เกิดจากยานพาหนะที่เข้ามาในพื้นที่โครงการ</p> | ไม่มีปัญหาและอุปสรรค |

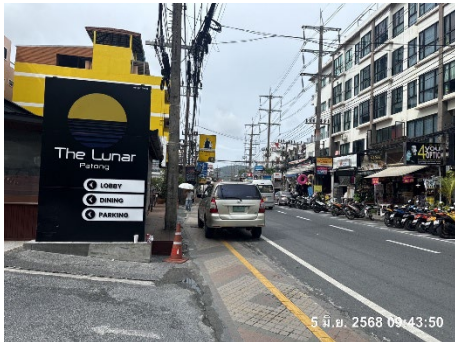
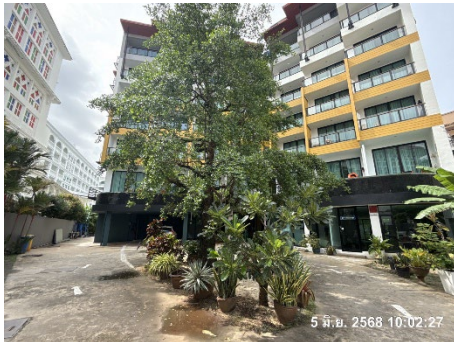
| องค์ประกอบทางสิ่งแวดล้อม<br>และคุณค่าต่าง | มาตรการป้องกันและแก้ไขผลกระทบ<br>สิ่งแวดล้อม | การปฏิบัติตามมาตรการ | ปัญหาและอุปสรรค |
|---|---|---|---|
| 3.2 การคมนาคมขนส่ง | <p>(1) ติดตั้งป้ายโครงการ และแสดงทิศทางบริเวณ<br/>เข้า-ออกโครงการ ที่สามารถมองเห็นได้ชัดเจน และ<br/>ในระยะทางที่จะชะลอรถได้ทันก่อนเข้าสู่โครงการได้<br/>อย่างปลอดภัย</p> | <p>ปฏิบัติตามมาตรการ ติดตั้งป้ายโครงการ และลูกศร<br/>แสดงทิศทางบริเวณเข้า-ออกโครงการ ที่สามารถ<br/>มองเห็นได้ชัดเจน และในระยะทางที่จะชะลอรถได้<br/>ทันก่อนเข้าสู่โครงการได้อย่างปลอดภัย</p> | ไม่มีปัญหาและอุปสรรค |

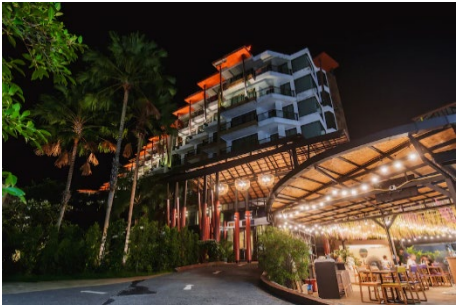
| องค์ประกอบทางสิ่งแวดล้อมและคุณค่าต่าง | มาตรการป้องกันและแก้ไขผลกระทบสิ่งแวดล้อม | การปฏิบัติตามมาตรการ | ปัญหาและอุปสรรค |
|---|---|---|---|
| | (3) จัดให้มีระบบไฟฟ้าส่องสว่าง บริเวณทางเข้า-ออก โครงการ และทางจราจรให้เพียงพอ | <p>ปฏิบัติตามมาตรการ บริเวณทางเข้า-ออก โครงการ และทางจราจร มีระบบไฟฟ้าส่องสว่างอย่างเพียงพอ</p> | ไม่มีปัญหาและอุปสรรค |

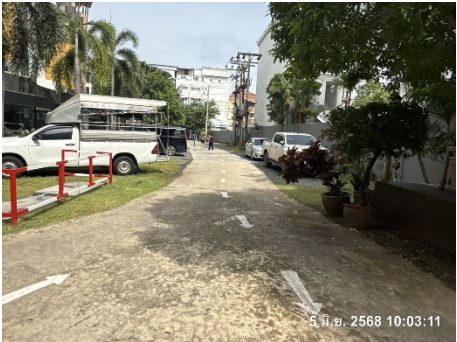
| องค์ประกอบทางสิ่งแวดล้อม<br>และคุณค่าต่าง | มาตรการป้องกันและแก้ไขผลกระทบ<br>สิ่งแวดล้อม | การปฏิบัติตามมาตรการ | ปัญหาและอุปสรรค |
|---|---|---|---|
| | <p>(5) ห้ามจอดรถทุกชนิดบริเวณทางเข้า-ออกโครงการบนถนนสาธารณะ และบริเวณไหล่ทางหน้าโครงการ</p> | <p>ปฏิบัติตามมาตรการ เจ้าหน้าที่ รปภ. ของโครงการ จะคอยดูแลไม่ให้จอดรถทุกชนิดบริเวณทางเข้า-ออกโครงการบนถนนสาธารณะ และบริเวณไหล่ทางหน้าโครงการ</p> | ไม่มีปัญหาและอุปสรรค |

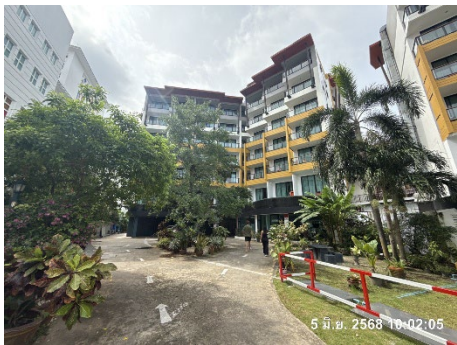
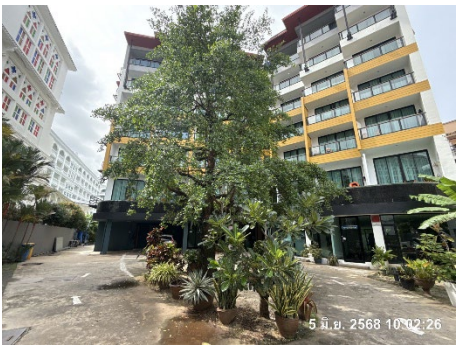
| องค์ประกอบทางสิ่งแวดล้อม<br>และคุณค่าต่าง | มาตรการป้องกันและแก้ไขผลกระทบ<br>สิ่งแวดล้อม | การปฏิบัติตามมาตรการ | ปัญหาและอุปสรรค |
|---|---|---|---|
| | <p>(6) จัดให้มีระบบการจราจรที่ปลอดภัย โดยติดตั้งป้ายแสดงทิศทางเดินรถเข้า-ออกภายในพื้นที่โครงการ</p> | <p>ปฏิบัติตามมาตรการ โครงการมีระบบการจราจรที่ปลอดภัย โดยติดตั้งป้ายแสดงทิศทางเดินรถเข้า-ออกภายในพื้นที่โครงการ</p> | ไม่มีปัญหาและอุปสรรค |

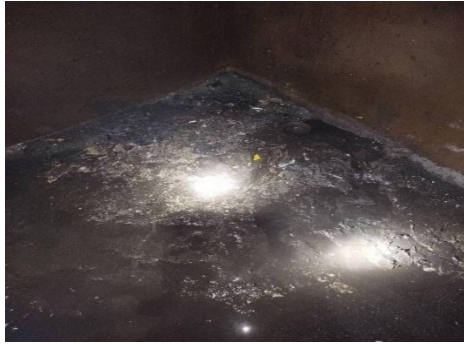
| องค์ประกอบทางสิ่งแวดล้อม<br>และคุณค่าต่าง | มาตรการป้องกันและแก้ไขผลกระทบ<br>สิ่งแวดล้อม | การปฏิบัติตามมาตรการ | ปัญหาและอุปสรรค |
|---|---|---|---|
| | <p>(2) จัดให้มีการทาเคลือบผิวโครงสร้างด้วยไฮโดรซีล เพื่อป้องกันการรั่วซึมและการกัดกร่อนของผิววัสดุ ส่วนการป้องกันการปนเปื้อนที่เกิดจากถังเก็บน้ำประปา โครงการจะเลือกใช้ไฮโดร ซีล วัสดุกันซึม ชนิดโพลีเมอร์ซีเมนต์ (Cement Base) สามารถใช้ในงานฉาบหรือทาป้องกันการซึมในงานพื้นผิว โครงสร้างที่สัมผัสกับน้ำดื่ม (non-toxic) ปราศจากสารพิษ</p> | <p>ปฏิบัติตามมาตรการ ถังเก็บน้ำดิบและน้ำผ่านกรองมี การทาเคลือบผิวโครงสร้างด้วยไฮโดรซีล เพื่อป้องกันการรั่วซึมและการกัดกร่อนของผิววัสดุ</p> | ไม่มีปัญหาและอุปสรรค |

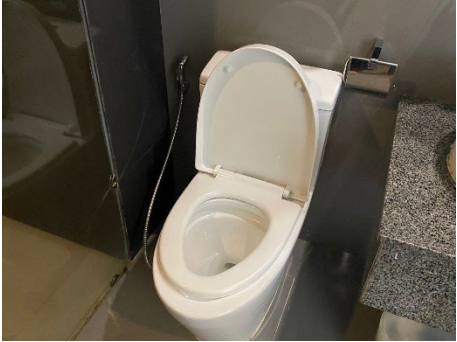
| องค์ประกอบทางสิ่งแวดล้อม<br>และคุณค่าต่าง | มาตรการป้องกันและแก้ไขผลกระทบ<br>สิ่งแวดล้อม | การปฏิบัติตามมาตรการ | ปัญหาและอุปสรรค |
|---|---|---|---|
| | (4) รณรงค์ให้ร่วมกันประหยัดน้ำ และเลือกใช้<br>สุขภัณฑ์ประหยัดน้ำ | <p>ปฏิบัติตามมาตรการ โครงการรณรงค์ให้ร่วมกัน<br/>ประหยัดน้ำในส่วนห้องพักงาน และเลือกใช้สุขภัณฑ์<br/>ประหยัดน้ำ</p> | ไม่มีปัญหาและอุปสรรค |

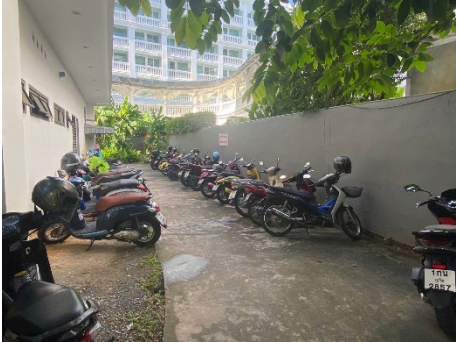
| องค์ประกอบทางสิ่งแวดล้อม<br>และคุณค่าต่าง | มาตรการป้องกันและแก้ไขผลกระทบ<br>สิ่งแวดล้อม | การปฏิบัติตามมาตรการ | ปัญหาและอุปสรรค |
|---|---|---|---|
| 3.4 การระบายน้ำและการ<br>ป้องกันน้ำท่วม | (1) จัดให้มีบ่อหน่วงน้ำ ปริมาตร 40 ลูกบาศก์เมตร<br>จำนวน 1 บ่อ บริเวณใต้ที่จอดรถเพื่อหน่วงน้ำฝน<br>ส่วนเกินก่อนระบายออกนอกพื้นที่โครงการ | ปฏิบัติตามมาตรการ โครงการมีบ่อหน่วงน้ำ ปริมาตร<br>40 ลูกบาศก์เมตร จำนวน 1 บ่อ<br> | ไม่มีปัญหาและอุปสรรค |

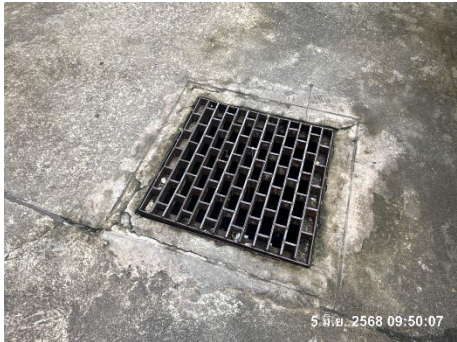
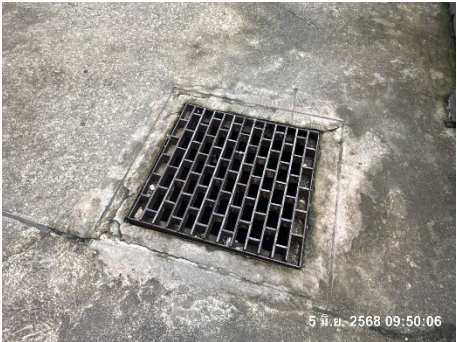
| องค์ประกอบทางสิ่งแวดล้อม<br>และคุณค่าต่าง | มาตรการป้องกันและแก้ไขผลกระทบ<br>สิ่งแวดล้อม | การปฏิบัติตามมาตรการ | ปัญหาและอุปสรรค |
|---|---|---|---|
| | <p>(4) ออกแบบให้มีบ่อพักน้ำ และติดตั้งตะแกรงดักมูลฝอย บริเวณจุดระบายน้ำออกจากท่อระบายน้ำของโครงการ</p> | <p>ปฏิบัติตามมาตรการ บ่อพักน้ำ และติดตั้งตะแกรงดักมูลฝอย บริเวณจุดระบายน้ำออกจากท่อระบายน้ำของโครงการ</p> | ไม่มีปัญหาและอุปสรรค |

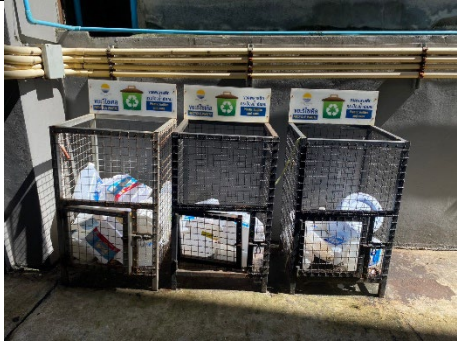
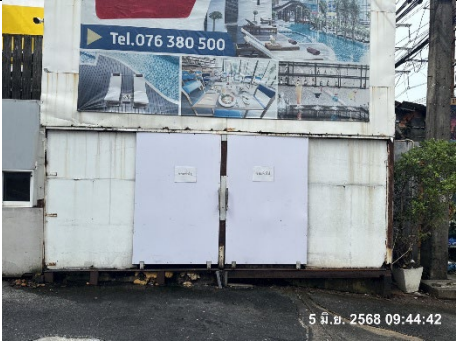
| องค์ประกอบทางสิ่งแวดล้อม<br>และคุณค่าต่าง | มาตรการป้องกันและแก้ไขผลกระทบ<br>สิ่งแวดล้อม | การปฏิบัติตามมาตรการ | ปัญหาและอุปสรรค |
|---|---|---|---|
| | <p>(3) กวดขันให้พนักงานทำความสะอาดประจำโครงการรวบรวมขยะมูลฝอยภายในห้องพัก อย่างน้อยวันละ 1 ครั้ง บรรจูลงในถุงขยะพร้อมมัดปากถุงให้เรียบร้อย ก่อนนำไปรวบรวมไว้ที่ที่พักขยะรวมของโครงการ</p> | <p>ปฏิบัติตามมาตรการ โครงการมีพนักงานทำความสะอาดประจำโครงการรวบรวมขยะมูลฝอยภายในห้องพัก บรรจูลงในถุงขยะพร้อมมัดปากถุงให้เรียบร้อย ก่อนนำไปรวบรวมไว้ที่ที่พักขยะรวมของโครงการ</p> | ไม่มีปัญหาและอุปสรรค |

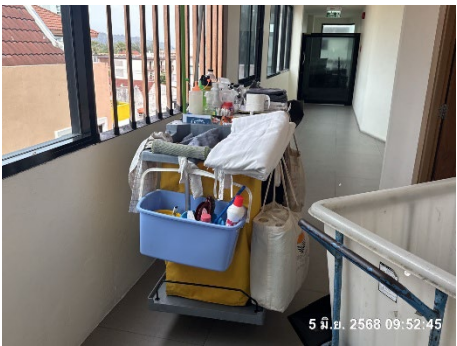
| องค์ประกอบทางสิ่งแวดล้อม<br>และคุณค่าต่าง | มาตรการป้องกันและแก้ไขผลกระทบ<br>สิ่งแวดล้อม | การปฏิบัติตามมาตรการ | ปัญหาและอุปสรรค |
|---|---|---|---|
| | (5) การเก็บแยกขยะเปียก-ขยะแห้งให้กระทำตรง<br>แหล่งเก็บขยะ ไม่ควรให้เก็บรวบรวมและนำมาแยก<br>ภายหลัง<br> | ปฏิบัติตามมาตรการ การเก็บแยกขยะเปียก-ขยะแห้ง<br>จะกระทำตรงแหล่งเก็บขยะ ไม่เก็บรวบรวมและนำมา<br>แยกภายหลัง<br> | ไม่มีปัญหาและอุปสรรค |

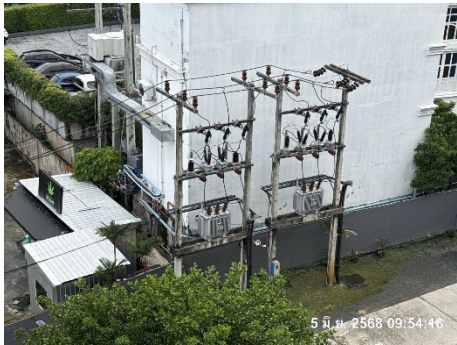
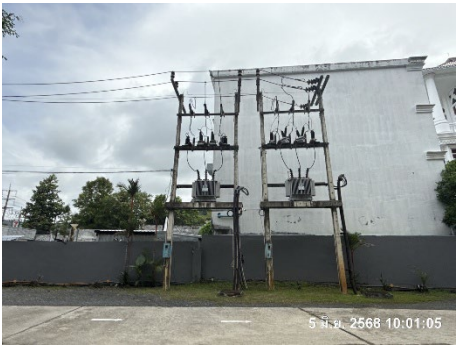
| องค์ประกอบทางสิ่งแวดล้อม<br>และคุณค่าต่าง | มาตรการป้องกันและแก้ไขผลกระทบ<br>สิ่งแวดล้อม | การปฏิบัติตามมาตรการ | ปัญหาและอุปสรรค |
|---|---|---|---|
| 3.7 ไฟฟ้า | <p>(1) ติดตั้งหม้อแปลงไฟฟ้าชนิดน้ำมัน (Oil Immerse Type Transformers) ขนาด 500kVA จำนวน 1 ชุด เพื่อลดแรงดันต่ำเข้าสู่แผงจ่ายไฟฟ้าหลักของแต่ละอาคาร</p> | <p>ปฏิบัติตามมาตรการ โครงการติดตั้งหม้อแปลงไฟฟ้าชนิดน้ำมัน (Oil Immerse Type Transformers) ขนาด 500kVA จำนวน 1 ชุด เพื่อลดแรงดันต่ำเข้าสู่แผงจ่ายไฟฟ้าหลักของแต่ละอาคาร</p> | ไม่มีปัญหาและอุปสรรค |

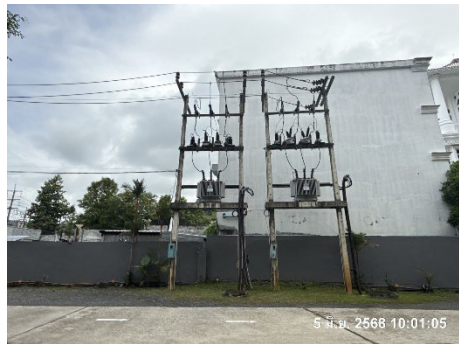
| องค์ประกอบทางสิ่งแวดล้อม<br>และคุณค่าต่าง | มาตรการป้องกันและแก้ไขผลกระทบ<br>สิ่งแวดล้อม | การปฏิบัติตามมาตรการ | ปัญหาและอุปสรรค |
|---|---|---|---|
| | (5) หม้อแปลงต้องอยู่ในสถานที่ซึ่งบุคคลที่มีหน้าที่<br>เกี่ยวข้องเข้าถึงได้โดยสะดวก เพื่อทำการตรวจและ<br>บำรุงรักษาให้อยู่ในสภาพดีอยู่เสมอ และต้องจัดให้มี<br>การระบายอากาศอย่างเพียงพอกับการใช้งาน | ปฏิบัติตามมาตรการ หม้อแปลงของโครงการอยู่ใน<br>สถานที่ซึ่งบุคคลที่มีหน้าที่เกี่ยวข้องเข้าถึงได้<br>โดยสะดวก<br> | ไม่มีปัญหาและอุปสรรค |

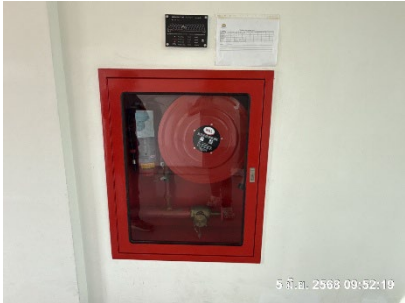
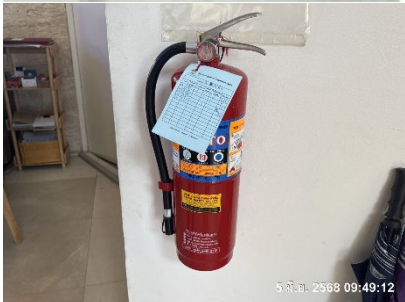
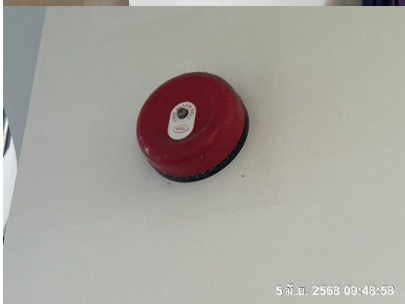
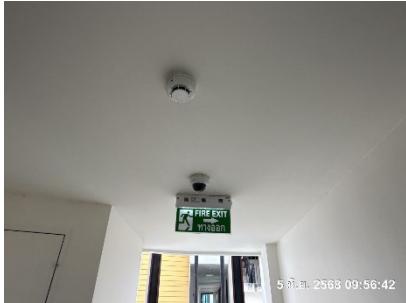
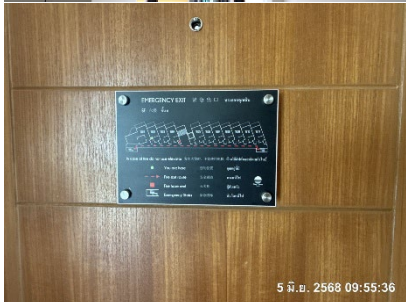
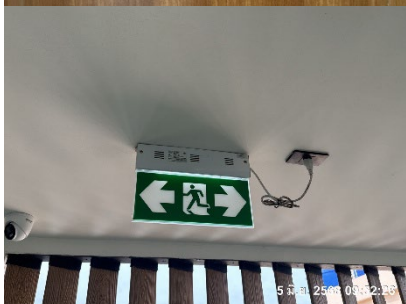
| องค์ประกอบทางสิ่งแวดล้อม<br>และคุณค่าต่าง | มาตรการป้องกันและแก้ไขผลกระทบ<br>สิ่งแวดล้อม | การปฏิบัติตามมาตรการ | ปัญหาและอุปสรรค |
|---|---|---|---|
| <b>3.8 การป้องกันอัคคีภัย</b> | (1) จัดให้มีระบบป้องกันและแจ้งเตือนอัคคีภัยของ<br>โครงการให้เป็นไปตามข้อกำหนดของกฎกระทรวง<br>ฉบับที่ 39 (พ.ศ.2537) ฉบับที่ 47 (พ.ศ.2540) และ | ปฏิบัติตามมาตรการ โครงการจัดให้มีระบบป้องกัน<br>และแจ้งเตือนอัคคีภัยของโครงการให้เป็นไปตาม<br>ข้อกำหนดของกฎกระทรวงฉบับที่ 39 (พ.ศ.2537)<br>ฉบับที่ 47 (พ.ศ.2540) และฉบับที่ 55 (พ.ศ.2543) | ไม่มีปัญหาและอุปสรรค |

| องค์ประกอบทางสิ่งแวดล้อม<br>และคุณค่าต่าง | มาตรการป้องกันและแก้ไขผลกระทบ<br>สิ่งแวดล้อม | การปฏิบัติตามมาตรการ | ปัญหาและอุปสรรค |
|---|---|---|---|
| | <p>ฉบับที่ 55 (พ.ศ.2543) ออกตามความในพระราชบัญญัติควบคุมอาคาร พ.ศ.2522</p> | <p>ออกตามความในพระราชบัญญัติควบคุมอาคาร พ.ศ. 2522</p> | |

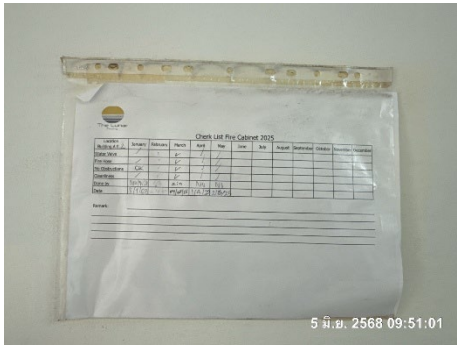
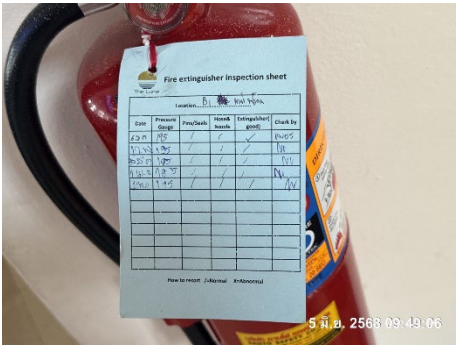
| องค์ประกอบทางสิ่งแวดล้อม<br>และคุณค่าต่าง | มาตรการป้องกันและแก้ไขผลกระทบ<br>สิ่งแวดล้อม | การปฏิบัติตามมาตรการ | ปัญหาและอุปสรรค |
|---|---|---|---|
| | <p>(2) ตรวจสอบความพร้อมและประสิทธิภาพการทำงานของระบบป้องกันและระงับอัคคีภัยเป็นประจำทุก 6 เดือน หรือตามข้อกำหนดอายุการใช้งานของผลิตภัณฑ์/อุปกรณ์นั้น</p> | <p>ปฏิบัติตามมาตรการ แผนวิศวกรรมตรวจสอบความพร้อมและประสิทธิภาพการทำงานของระบบป้องกันและระงับอัคคีภัยเป็นประจำ</p> | ไม่มีปัญหาและอุปสรรค |

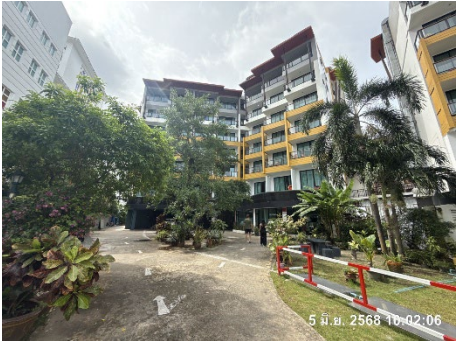
| องค์ประกอบทางสิ่งแวดล้อม<br>และคุณค่าต่าง | มาตรการป้องกันและแก้ไขผลกระทบ<br>สิ่งแวดล้อม | การปฏิบัติตามมาตรการ | ปัญหาและอุปสรรค |
|---|---|---|---|
| | (4) จัดให้มีจุดรวมพล จำนวน 2 จุด มีพื้นที่ 61.17 ตารางเมตร คิดเป็นสัดส่วนของพื้นที่จุดรวมพลต่อผู้พักอาศัยภายในโครงการเท่ากับ 0.43 ตารางเมตร/คน หรือ 2.30 คน/ตารางเมตร เมื่อคิดผู้อยู่อาศัยในโครงการสูงสุด 141 คน (รวมจำนวนพนักงาน) | ปฏิบัติตามมาตรการ โครงการมีจุดรวมพล 2 จุด อยู่บริเวณด้านทิศตะวันออก และบริเวณด้านทิศใต้<br> | ไม่มีปัญหาและอุปสรรค |

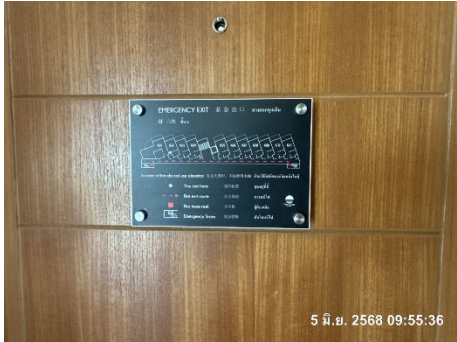
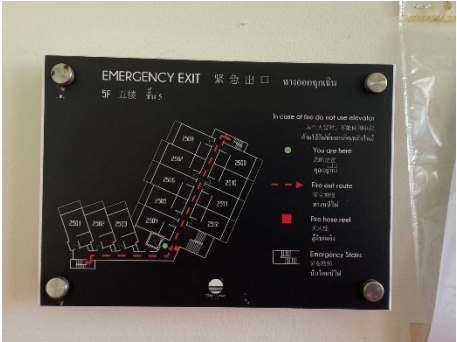
| องค์ประกอบทางสิ่งแวดล้อมและคุณค่าต่าง | มาตรการป้องกันและแก้ไขผลกระทบสิ่งแวดล้อม | การปฏิบัติตามมาตรการ | ปัญหาและอุปสรรค |
|---|---|---|---|
| | <p>(7) จัดทำผังเส้นทางอพยพหนีไฟ ไปยังจุดรวมพลติดไว้บริเวณทางเดินในอาคาร</p> | <p>ปฏิบัติตามมาตรการ จัดทำผังเส้นทางอพยพหนีไฟ ไปยังจุดรวมพลติดไว้บริเวณทางเดินในอาคาร และหลังประตูห้องพักทุกห้อง</p> | ไม่มีปัญหาและอุปสรรค |

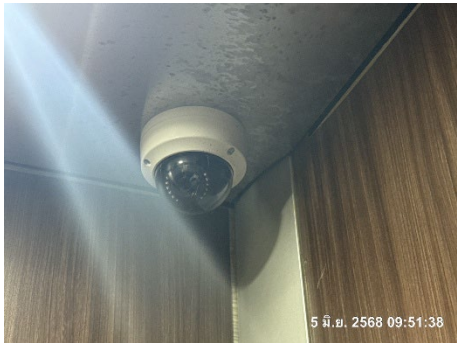
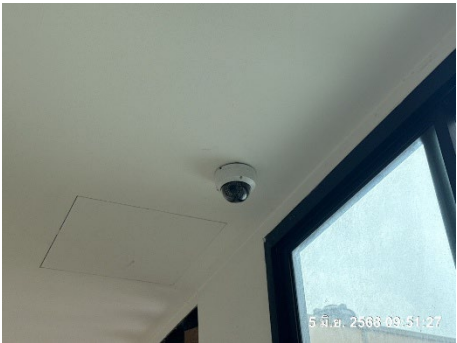
| องค์ประกอบทางสิ่งแวดล้อม<br>และคุณค่าต่าง | มาตรการป้องกันและแก้ไขผลกระทบ<br>สิ่งแวดล้อม | การปฏิบัติตามมาตรการ | ปัญหาและอุปสรรค |
|---|---|---|---|
| | <p>(3) โครงการจัดให้มีระบบโทรทัศน์วงจรปิด (Closed Circuit Television System : CCTV)</p> | <p>ปฏิบัติตามมาตรการ โครงการมีระบบโทรทัศน์รอบบริเวณพื้นที่โครงการ</p> | ไม่มีปัญหาและอุปสรรค |

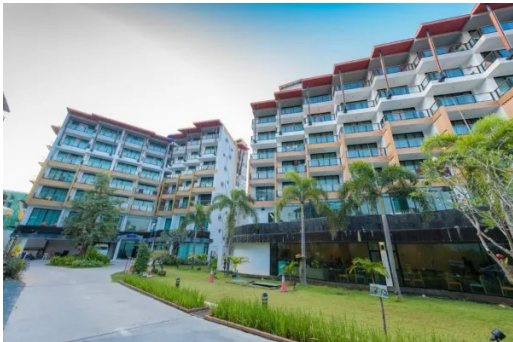
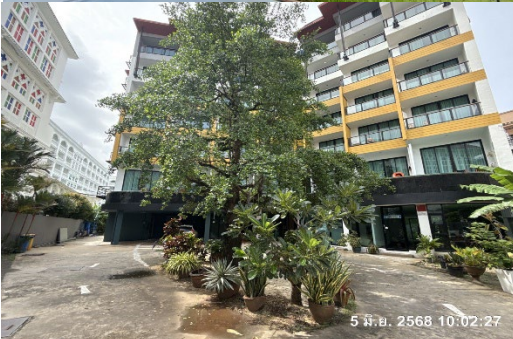
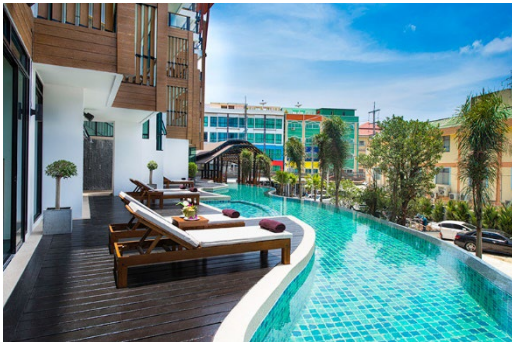
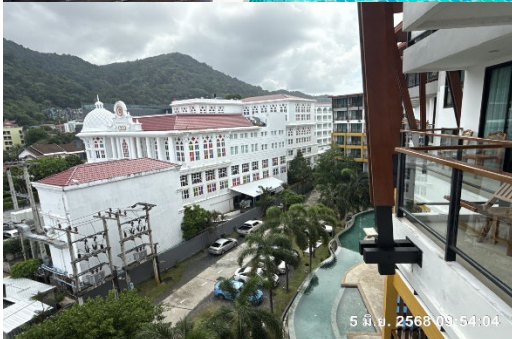
| องค์ประกอบทางสิ่งแวดล้อม<br>และคุณค่าต่าง | มาตรการป้องกันและแก้ไขผลกระทบ<br>สิ่งแวดล้อม | การปฏิบัติตามมาตรการ | ปัญหาและอุปสรรค |
|---|---|---|---|
| | (3) จัดให้มีเจ้าหน้าที่ดูแลรักษาพื้นที่สีเขียวให้มีสภาพน่าดูอยู่เสมอ เพื่อความสวยงามและความปลอดภัยของผู้พักอาศัย<br><br> | ปฏิบัติตามมาตรการ โครงการมีเจ้าหน้าที่ดูแลรักษาพื้นที่สีเขียวให้มีสภาพน่าดูอยู่เสมอ<br><br> | ไม่มีปัญหาและอุปสรรค |
