รายงานผลการปฏิบัติตามมาตรการป้องกันและแก้ไข  
ผลกระทบสิ่งแวดล้อม และมาตรการติดตามตรวจสอบ  
ผลกระทบสิ่งแวดล้อม (ระยะดำเนินการ)  
ระหว่างเดือนมกราคม - มิถุนายน 2568  
โครงการโรงพยาบาลสินแพทย์นครปฐม

ที่ตั้งโครงการ : ถนนเพชรเกษม ตำบลลำพญา อำเภอเมือง จังหวัด  
นครปฐม

เจ้าของโครงการ : บริษัท สินแพทย์นครปฐม จำกัด

**รายงานผลการปฏิบัติตามมาตรการป้องกันและแก้ไขผลกระทบสิ่งแวดล้อม  
และมาตรการติดตามตรวจสอบผลกระทบสิ่งแวดล้อม (ระยะดำเนินการ)  
โครงการโรงพยาบาลสินแพทย์นครปฐม**

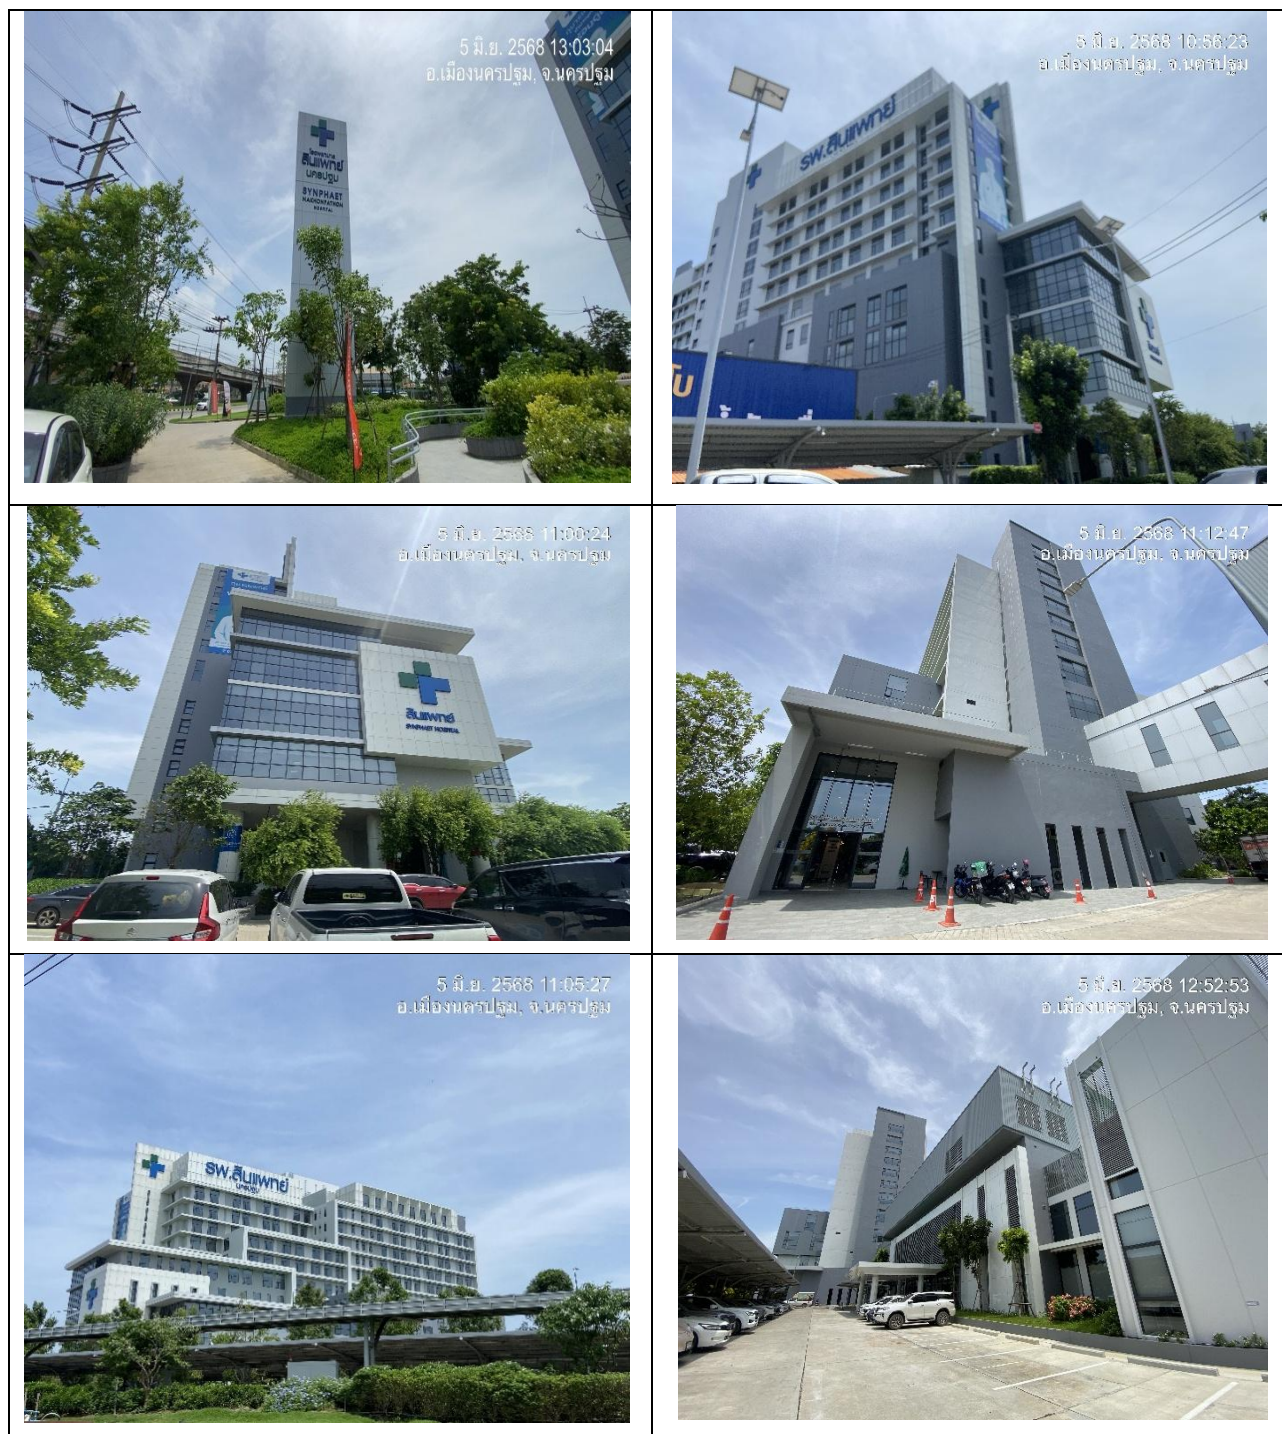
รูปที่ 1-2 สภาพพื้นที่โครงการโรงพยาบาลสินแพทย์นครปฐมในปัจจุบัน

ปัจจุบันโครงการโรงพยาบาลสินแพทย์นครปฐม เปิดให้บริการโรงพยาบาลขนาด 100 เตียง ภาพพื้นที่โครงการปัจจุบัน แสดงดังรูปที่ 1-2

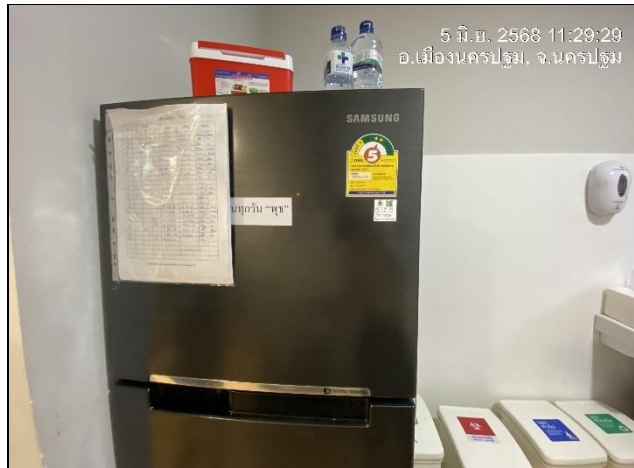
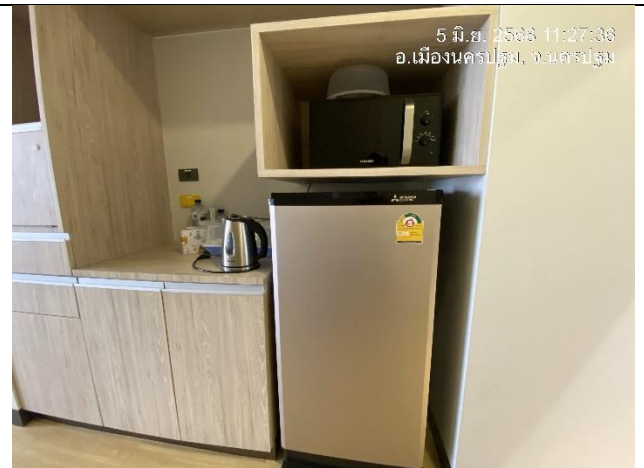
รูปที่ 2-28 อุปกรณ์ไฟฟ้าฉลากเบอร์ 5

รูปที่ 2-27 อุปกรณ์สายไฟและอุปกรณ์ไฟฟ้าต่าง ๆ ที่อยู่ในความเรียบร้อยและถูกต้องตามมาตรฐาน

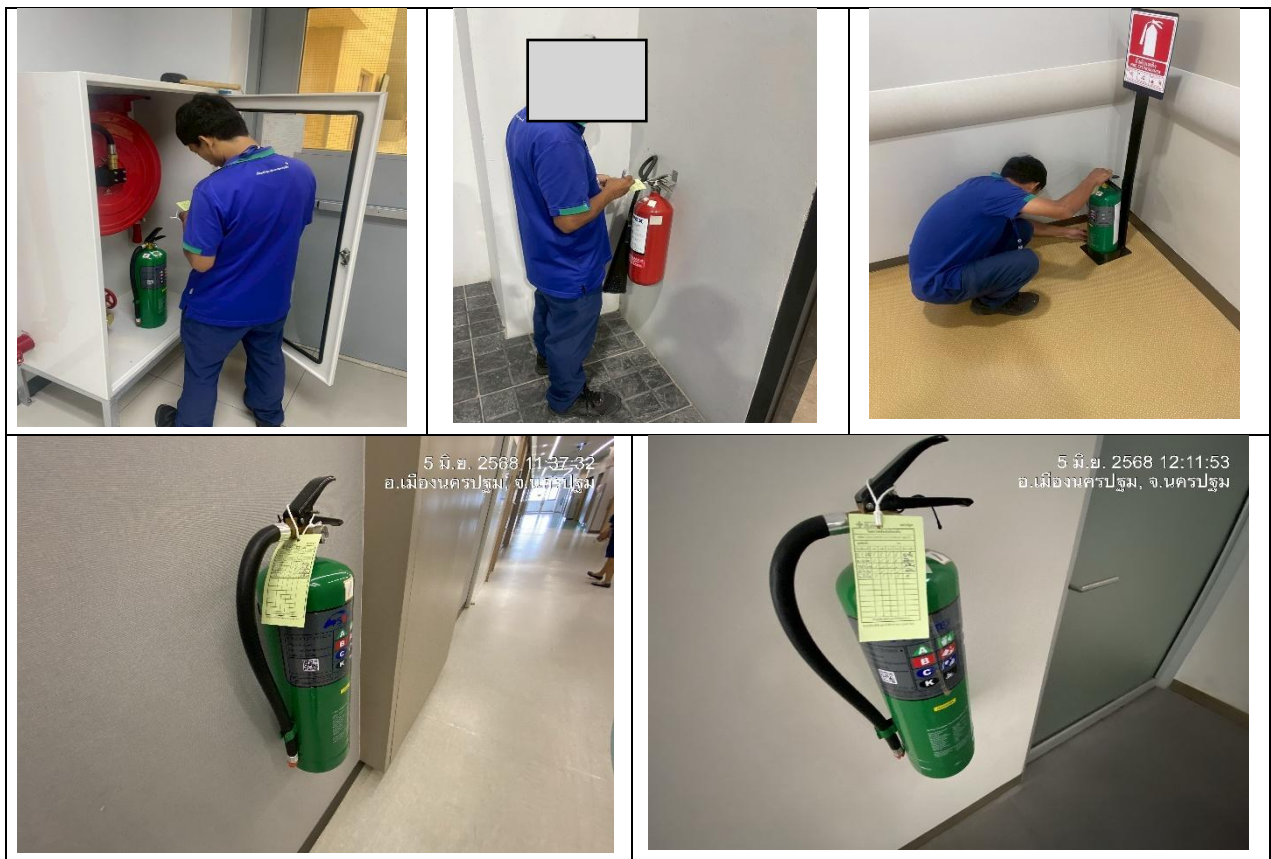
รูปที่ 3-12 การดูแลอุปกรณ์ป้องกันอัคคีภัย

- โครงการมีการตรวจสอบระบบป้องกันอัคคีภัยและระบบสัญญาณเตือนภัย ตามวิธีการตรวจสอบของระบบป้องกันอัคคีภัย เดือนละ 1 ครั้ง เพื่อให้สามารถใช้งานได้อย่างมีประสิทธิภาพ และมีความพร้อมใช้งานอยู่เสมอ ดังรูปที่ 3-12
- โครงการยังไม่มีอบรมการฝึกซ้อมอพยพหนีไฟประจำปี พ.ศ. 2568 คาดว่าจะมีในช่วงเดือนกันยายน

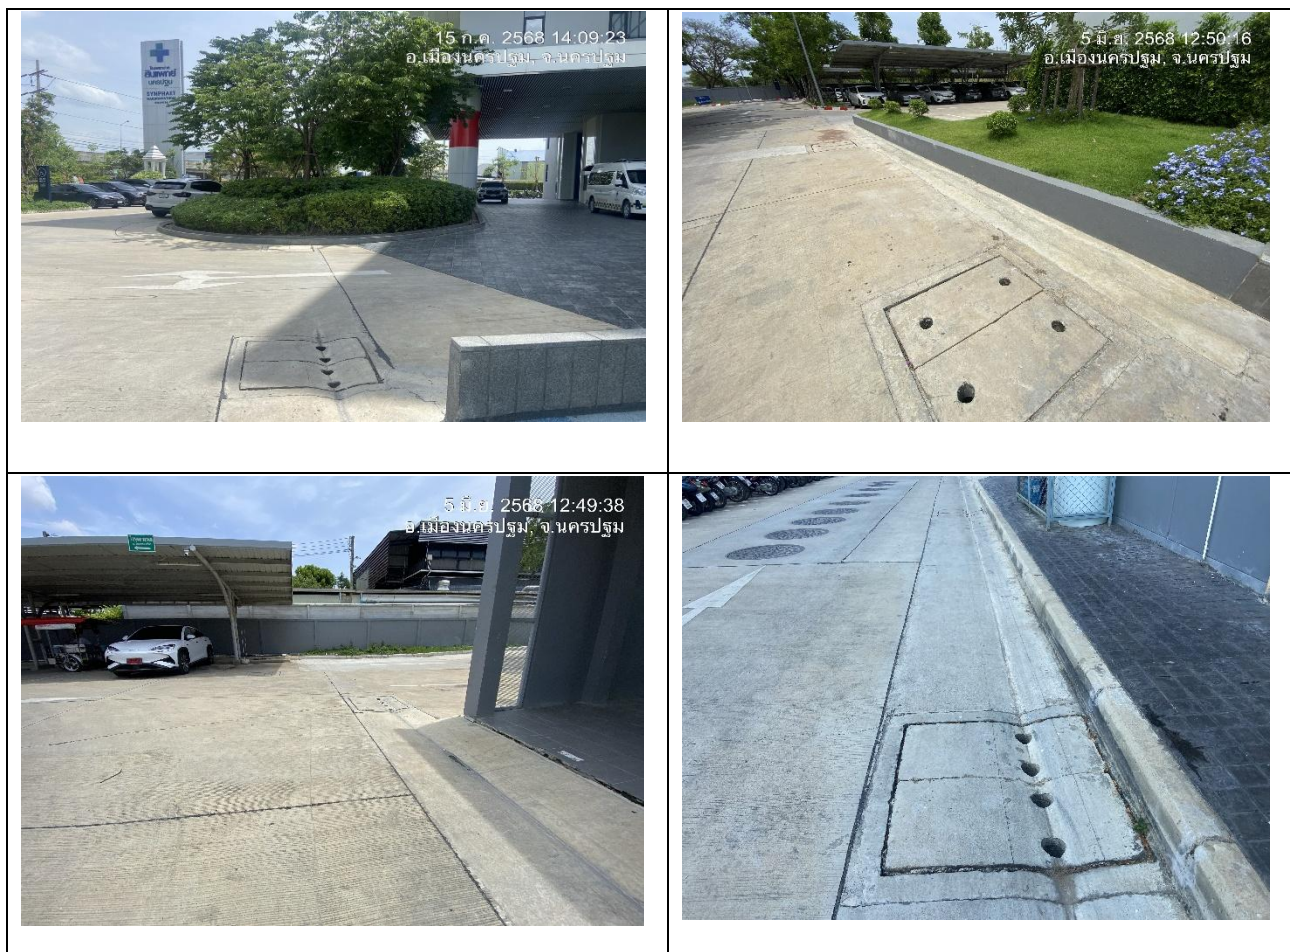
รูปที่ 3-13 การตรวจสอบระบบระบายน้ำอยู่ในสภาพดี

โครงการมีการตรวจสอบการรั่วซึม หรือแตกของท่อระบายน้ำเพื่อให้ระบบระบายน้ำอยู่ในสภาพที่ทำงานได้อย่างมีประสิทธิภาพอยู่เสมอ ดังรูปที่ 3-13
