ผลการปฏิบัติตามมาตรการติดตามตรวจสอบ  
ผลกระทบสิ่งแวดล้อม

## ผลการติดตามตรวจสอบผลกระทบสิ่งแวดล้อม

ตารางที่ 3.4-1 ผลการปฏิบัติตามมาตรการติดตามตรวจสอบผลกระทบสิ่งแวดล้อมของโครงการอาคารชุด คอนโด มี อยุธยา (Condo me Ayutthaya) ระยะดำเนินการ

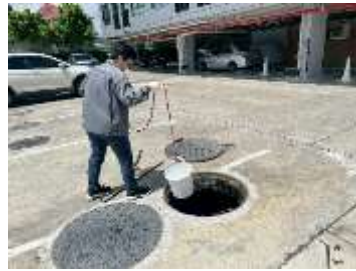
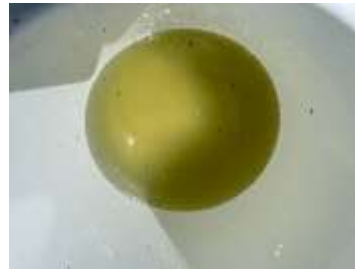
น้ำเสียก่อนเข้าระบบบำบัดน้ำเสียอาคาร A

ภาพที่ 3.5-1 การเก็บตัวอย่างภายในโครงการ

3. การจัดการน้ำเสีย (ต่อ)	- บริเวณบ่อกักน้ำเสีย	<u>พารามิเตอร์</u> 1. การตรวจวัดคุณภาพน้ำก่อนเข้าระบบบำบัดน้ำเสีย - BOD - ปริมาณสารแขวนลอย <u>ความถี่</u> - ทุก 3 เดือน ตลอดระยะเวลาดำเนินการ	✓ - โครงการจัดให้มีการจัดจ้าง บริษัท ทช พร็อพเพอร์ตี้ จำกัด ให้เข้ามาดำเนินการเก็บตัวอย่างน้ำเสียภายในจำนวน 2 จุด ได้แก่ คุณภาพน้ำก่อนเข้าระบบบำบัดน้ำเสียอาคาร A และคุณภาพน้ำก่อนเข้าระบบบำบัดน้ำเสียอาคาร B ความถี่ทุก 3 เดือน เพื่อส่งตรวจวิเคราะห์คุณภาพน้ำเสีย พารามิเตอร์ตามมาตรการกำหนด	ภาพที่ 3.5-1 ตารางที่ 3.5-2 เอกสารแนบ 4	-
