บทที่ 2

ผลการดำเนินการตามมาตรการป้องกัน และแก้ไขผลกระทบสิ่งแวดล้อม

2.1 การปฏิบัติตามเงื่อนไขสิ่งแวดล้อม

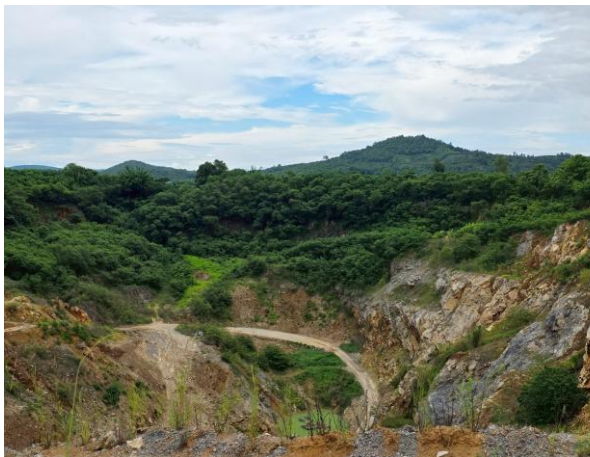
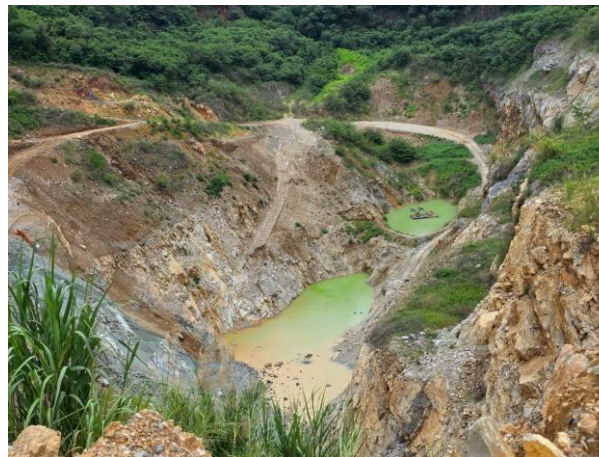
รูปที่ 2-1 หน้าเหมืองของโครงการที่มีการปรับแต่งให้เป็นไปตามที่มาตรการฯ กำหนด

รูปที่ 2-1 (ต่อ) หน้าเหมืองของโครงการที่มีการปรับแต่งให้เป็นไปตามที่มาตรการฯ กำหนด

เงื่อนไขตามมาตรการ	ผลการปฏิบัติตามมาตรการ	ปัญหาและอุปสรรค	สรุปประกอบ
1. มาตรการป้องกันผลกระทบที่เสนอไว้ในรายงานฯ			
1. เปิดทำเหมืองในลักษณะชั้นบันได กำหนดให้มีความสูงไม่เกิน 10 เมตร กว้างไม่ น้อยกว่า 10 เมตร และมีความลาดชันรวมไม่เกิน 45 องศา	-จากการสำรวจพบว่าทางโครงการมีการเปิดทำเหมืองในลักษณะชั้นบันได โดยความสูงชั้นบันไดไม่เกิน 10 ม. กว้างไม่น้อยกว่า 10 ม. และมีความลาดชันหน้าเหมืองโดยรวมไม่เกิน 45 องศา ตามที่มาตรการฯ กำหนด	-ไม่มี	- ดังแสดงในรูปที่ 2-1 หน้าเหมืองของโครงการที่มีการปรับแต่งให้เป็นไปตามที่มาตรการฯ กำหนด

2) กำหนดการเปิดหน้าเหมืองให้มีทิศทางและลำดับขั้นตอน ตลอดจนขอบเขตพื้นที่ทำเหมืองตามแผนผังโครงการทำเหมืองโดยเคร่งครัด ให้เปิดการทำเหมืองลดหลั่นลงไปในพื้นที่ชั้นบันได มีความสูงของชั้นบันไดไม่เกิน 10 เมตร ความกว้างของชั้นบันไดไม่น้อยกว่า 10 เมตร ความชันหน้าชั้นบันไดประมาณ 80-90 องศา และควบคุมความลาดเอียงของหน้าเหมืองโดยรวมไม่เกิน 45 องศา	-จากการสำรวจพบว่าทางโครงการมีการเปิดทำเหมืองในลักษณะขั้นบันได โดยความสูงชั้นบันไดไม่เกิน 10 ม. กว้างไม่น้อยกว่า 10 ม. และมีความลาดชันหน้าเหมืองโดยรวมไม่เกิน 45 องศา ตามที่มาตรการฯ กำหนด	-ไม่มี	- ดังแสดงในรูปที่ 2-1 หน้าเหมืองของโครงการที่มีการปรับแต่งให้เป็นไปตามที่มาตรการฯ กำหนด

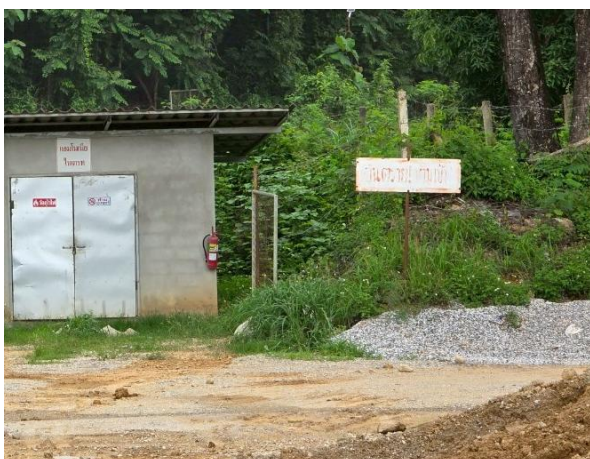
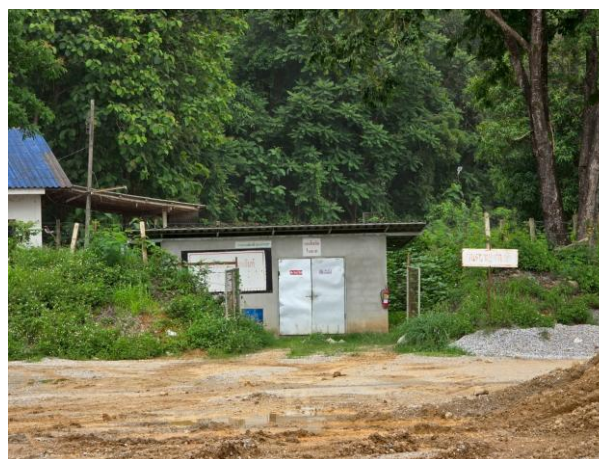
รูปที่ 2-2 ป้ายเตือนเขตการใช้วัตถุระเบิด

รูปที่ 2-2 (ต่อ) ป้ายเตือนเขตการใช้วัตถุระเบิด

2. การใช้วัตถุระเบิดในการเปิดหน้าเหมือง ให้ใช้วัตถุระเบิด AN-FO โดยใช้ปริมาณ 150 กิโลกรัมต่อจันทะถ่วง และให้ทำการระเบิดวันละไม่เกิน 1 ครั้ง ในช่วงเวลา 16.00-17.00 น.	-จากการสอบถามพบว่ามีวัตถุระเบิดในการเปิดเหมืองโดยใช้วัตถุระเบิด AN-FO ปริมาณ 150 กก./จันทะถ่วงและให้ทำการระเบิดวันละไม่เกิน 1 ครั้ง ในช่วงเวลา 16.00-17.00 น. โดยมีการเปิดสัญญาณเตือนและสัญญาณธงให้มีการมองเห็นในระยะ 500 ม. และมีการทำป้ายแจ้งเตือนการระเบิดที่บริเวณทางเข้าโครงการ	-ไม่มี	- ดังแสดงในรูปที่ 2-2 ป้ายเตือนเขตการใช้วัตถุระเบิด

4) ใช้ปริมาณวัตถุระเบิดต่อจังหวะถ่วงไม่เกิน 150 กก. โดยใช้ปุ๋ยแอมโมเนียไนเตรทผสมน้ำมันดีเซล (AN-FO) อัตราส่วน 94:6 โดยน้ำหนัก และใช้เก็บแบบห่วงเวลา จุดระเบิดระหว่างเวลา 16.00-17.00 น. วันละ 1 ครั้ง ให้มีสัญญาณเตือนภัยมองเห็นชัดเจนและมีสัญญาณเสียงก่อนการระเบิดให้ได้ยินในระยะ 500 เมตร เป็นเวลานาน 3 นาที พร้อมจัดทำป้ายเตือนเวลาทำการระเบิดและเขตการใช้วัตถุระเบิดไว้ที่บริเวณปากทางเข้าเหมือง	-จากการสอบถามพบว่ามีการวัตถุระเบิดในการเปิดเหมืองโดยใช้วัตถุระเบิด AN-FO ปริมาณ 150 กก./จังหวะถ่วงและให้ทำการระเบิดวันละไม่เกิน 1 ครั้ง ในช่วงเวลา 16.00-17.00 น. โดยมีการเปิดสัญญาณเตือนและสัญญาณธงให้มีการมองเห็นในระยะ 500 ม. และมีการทำป้ายแจ้งเตือนการระเบิดที่บริเวณทางเข้าโครงการ	-ไม่มี	- ดังแสดงในรูปที่ 2-2 ป้ายเตือนเขตการใช้วัตถุระเบิด

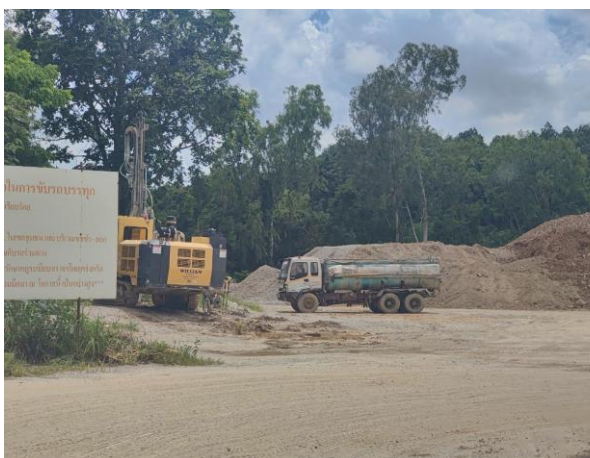
รูปที่ 2-3 การฉีดพรมพื้นที่และเส้นทาง

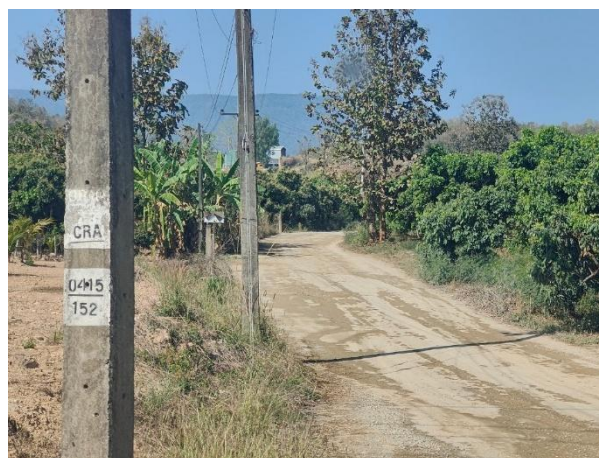
รูปที่ 2-4 สภาพถนนที่มีการดูแลจากทางโครงการ

4. เส้นทางที่ใช้ในการขนส่งแร่ ต้องปรับปรุงแก้ไขให้เป็นถนนที่มีผิวจราจรที่ไม่ก่อให้เกิดการฟุ้งกระจายของฝุ่นละอองมาก และให้ฉีดพรมน้ำบนถนนประมาณวันละ 3-4 ครั้ง	-ทางโครงการจัดให้มีรถบรรทุกน้ำเพื่อใช้ฉีดพรมเส้นทางลำเลียงหินในพื้นที่โครงการ และบริเวณโรงโม่หิน ตลอดจนเส้นทางขนส่งในช่วงที่เป็นถนนลูกรังจากพื้นที่โครงการสู่พื้นที่ภายนอกประมาณวันละ 3-4 ครั้ง และจัดเจ้าหน้าที่คอยดูแลสภาพถนน จัดทำความสะอาดปรับปรุงเส้นทางขนส่งและถนนสาธารณะ	-ไม่มี	- ดังแสดงในรูปที่ 2-3 การฉีดพรมพื้นที่และเส้นทาง - ดังแสดงในรูปที่ 2-4 สภาพถนนที่มีการดูแลจากทางโครงการ

9) จัดให้มีรถบรรทุกทุกน้ำ เพื่อใช้ฉีดพรมเส้นทางลำเลียงหินในพื้นที่โครงการ และบริเวณโรงโม่หิน ตลอดจนเส้นทางขนส่งในช่วงที่เป็นถนนลูกรังจากพื้นที่โครงการสู่พื้นที่ภายนอก อย่างน้อยวันละ 3-4 ครั้งหรือตามความเหมาะสมกับสภาพภูมิอากาศ เพื่อลดการฟุ้งกระจายของฝุ่น	-ทางโครงการจัดให้มีรถบรรทุกทุกน้ำเพื่อใช้ฉีดพรมเส้นทางลำเลียงหินในพื้นที่โครงการ และบริเวณโรงโม่หิน ตลอดจนเส้นทางขนส่งในช่วงที่เป็นถนนลูกรังจากพื้นที่โครงการสู่พื้นที่	-ไม่มี	- ดังแสดงในรูปที่ 2-3 การฉีดพรมพื้นที่และเส้นทาง - ดังแสดงในรูปที่ 2-4 สภาพถนนที่มีการดูแลจากทางโครงการ

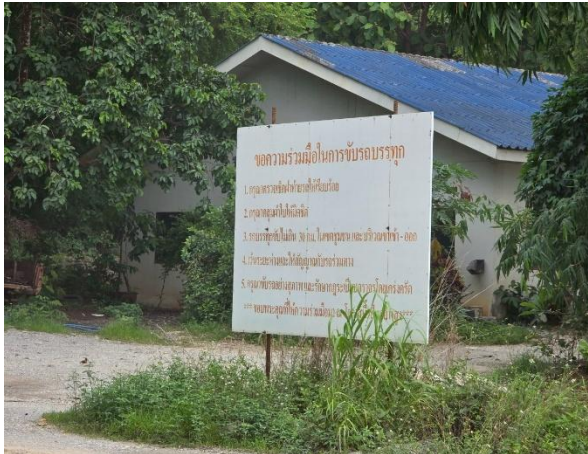
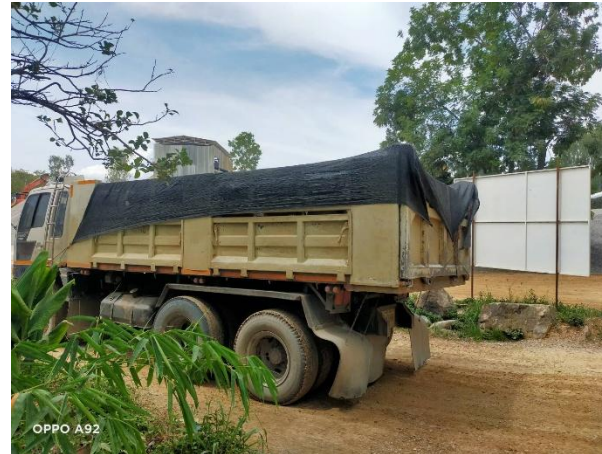
รูปที่ 2-5 ข้อกำหนดในการจราจรของโครงการ

รูปที่ 2-5 (ต่อ) จุดปิดคลุมกระบะขบรทุกในโครงการ

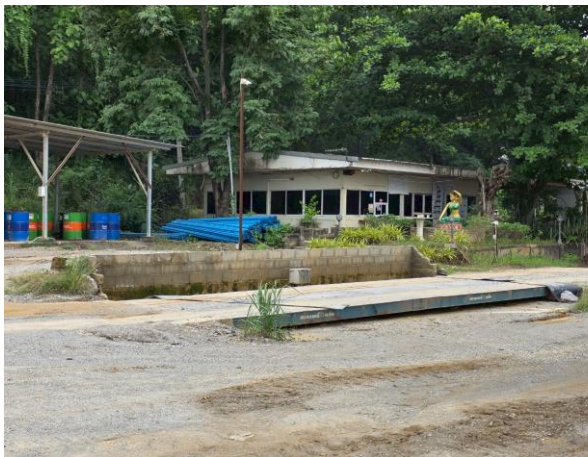
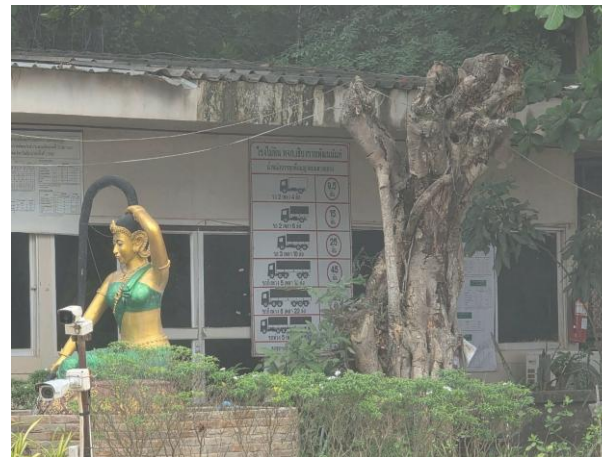
รูปที่ 2-6 ตาซังเพื่อป้องกันการขบรทุกน้ำหนักเกิน

รูปที่ 2-6 (ต่อ) ตาซังเพื่อป้องกันการขบรทุกน้ำหนักเกิน

5. กำหนดให้ความเร็วของยานพาหนะขนส่งไม่เกิน 30 กิโลเมตรต่อชั่วโมง ควบคุมน้ำ นักบรรทุกให้เป็นไปตามที่ทางราชการกำหนด และในการบรรทุกแร่ต้องมีวัสดุคลุมแร่ให้มิดชิด	-มีข้อกำหนดในการใช้ความเร็วไม่เกิน 30 กม/ชม ในช่วงที่เป็นถนนลูกรังและผ่านชุมชน พร้อมทั้งให้ปิดคลุมกระบะบรรทุกให้มิดชิดก่อนออกนอกพื้นที่โครงการ ทั้งนี้ ให้หลีกเลี่ยงการขนส่งแร่ในช่วงเวลาราชการ และนักเรียนเดินทางไป-กลับที่ทำงานและโรงเรียน (เวลา 07.00-08.00 น. และ 15.30-16.30 น.) และโครงการมีเครื่องซังที่ได้มาตรฐานคอยกำหนดน้ำหนักบรรทุกให้เป็นไปตามที่ราชการกำหนด	-ไม่มี	- ดังแสดงในรูปที่ 2-5 ข้อกำหนดในการจราจรของโครงการ และจุดปิดคลุมกระบะบรรทุกในโครงการ - ดังแสดงในรูปที่ 2-6 ตาซังเพื่อป้องกันการบรรทุกน้ำหนักเกิน

10) การขนส่งแร่จะต้องใช้ความเร็วและน้ำหนักของรถบรรทุกให้เป็นไปตามที่ทางราชการกำหนด และควบคุมความเร็วไม่เกิน 30 กม/ชม ในช่วงที่เป็นถนนลูกรังและผ่านชุมชน พร้อมทั้งให้ปิดคลุมกระบะบรรทุกให้มิดชิดก่อนออกนอกพื้นที่โครงการ ทั้งนี้ ให้หลีกเลี่ยงการขนส่งแร่ในช่วงเวลาเช้าและเย็น และนักเรียนเดินทางไป-กลับที่ทำงานและโรงเรียน (เวลา 07.00-08.00 น. และ 15.30-16.30 น.)	-มีข้อกำหนดในการใช้ความเร็วไม่เกิน 30 กม/ชม ในช่วงที่เป็นถนนลูกรังและผ่านชุมชน พร้อมทั้งให้ปิดคลุมกระบะบรรทุกให้มิดชิดก่อนออกนอกพื้นที่โครงการ ทั้งนี้ ให้หลีกเลี่ยงการขนส่งแร่ในช่วงเวลาเช้าและเย็น และนักเรียนเดินทางไป-กลับที่ทำงานและโรงเรียน (เวลา 07.00-08.00 น. และ 15.30-16.30 น.) และโครงการมีเครื่องซังที่ได้มาตรฐานคอยกำหนดน้ำหนักบรรทุกให้เป็นไปตามที่ราชการกำหนด	-ไม่มี	- ดังแสดงในรูปที่ 2-5 ข้อกำหนดในการจราจรของโครงการ - ดังแสดงในรูปที่ 2-6 ตาชั่งเพื่อป้องกันการบรรทุกน้ำหนักเกิน

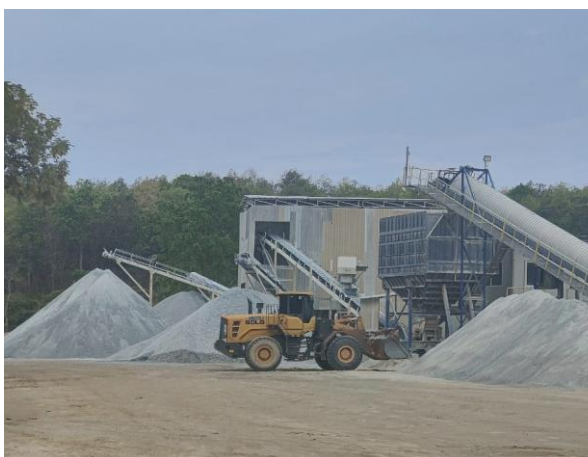
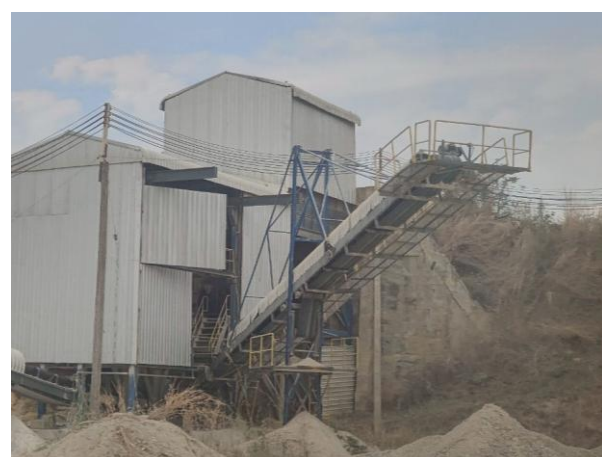
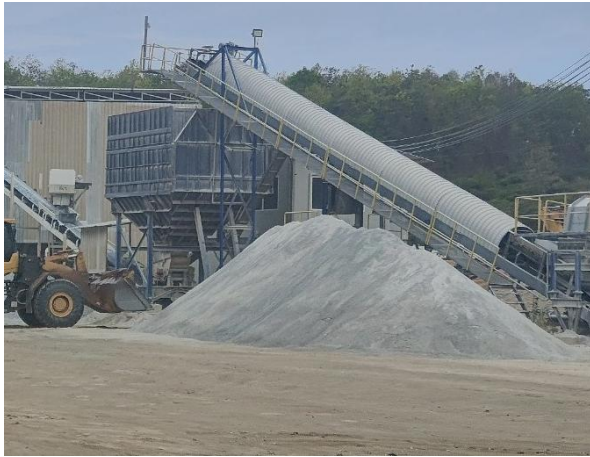
รูปที่ 2-7 โรงโม่หินที่ทำตามประกาศกรมอุตสาหกรรมพื้นฐานและการเหมืองแร่ของโครงการ

รูปที่ 2-7 (ต่อ) การสเปรย์น้ำที่ปลายสายพานลำเลียงหิน

รูปที่ 2-7 (ต่อ) การปิดคลุมสายพานลำเลียง

เงื่อนไขตามมาตรการฯ	ผลการปฏิบัติตามมาตรการ	ปัญหาและอุปสรรค	สรุปประกอบ
6. ให้ดำเนินการปรับปรุงสภาพโรงโม่หินให้เป็นระบบปิด และจัดทำระบบป้องกันผลกระทบสิ่งแวดล้อม ให้เป็นไปตามประกาศกรมทรัพยากรธรณี เรื่องการประกอบกิจการโรงโม่หินอย่างเคร่งครัด	-มีการจัดทำโรงโม่หินเป็นระบบปิดและจัดทำระบบป้องกันผลกระทบสิ่งแวดล้อมให้เป็นไปตามประกาศกรมอุตสาหกรรมพื้นฐานและการเหมืองแร่ เรื่อง ให้โรงโม่บดหรือย่อยหิน มีระบบป้องกันผลกระทบสิ่งแวดล้อม ลงวันที่ 12 มกราคม 2548 พร้อมทั้งให้บำรุงรักษาและใช้ระบบในขณะทำการผลิตแร่อย่างสม่ำเสมอ โดยเฉพาะระบบป้องกันและลดการฟุ้งกระจายของฝุ่นละออง -ทางโครงการอยู่ในระหว่างการปรับปรุงรางระบายน้ำรอบโรงโม่หิน	-ไม่มี	- ดังแสดงในรูปที่ 2-7 โรงโม่หินที่ทำตามประกาศกรมอุตสาหกรรมพื้นฐานและการเหมืองแร่ของโครงการ

13) ปรับปรุงโรงโม่หินให้เป็นระบบปิด และจัดให้มีระบบป้องกันผลกระทบสิ่งแวดล้อมให้ครบถ้วน ตามข้อกำหนดประกาศกรมอุตสาหกรรมพื้นฐานและการเหมืองแร่ เรื่อง ให้โรงโม่บดหรือย่อยหิน มี	-มีการจัดทำโรงโม่หินเป็นระบบปิดและจัดทำระบบป้องกันผลกระทบสิ่งแวดล้อมให้เป็นไปตามประกาศกรมอุตสาหกรรมพื้นฐานและการเหมืองแร่ เรื่อง ให้โรงโม่บดหรือย่อยหิน มี	-ไม่มี	- ดังแสดงในรูปที่ 2-7 โรงโม่หินที่ทำตามประกาศกรมอุตสาหกรรมพื้นฐานและการเหมืองแร่ของโครงการ

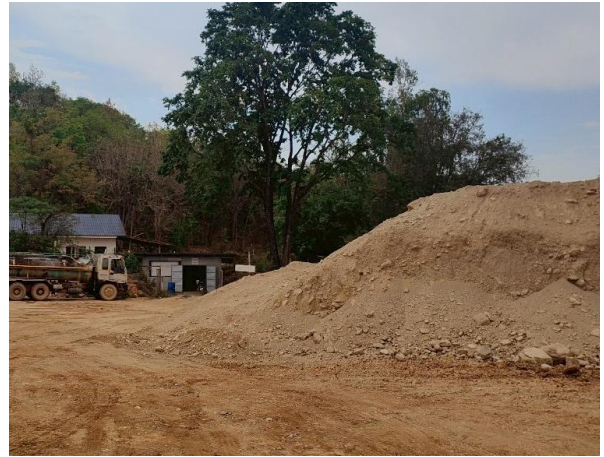
รูปที่ 2-8 จุดกองเปลือกดินตามแผนผังโครงการ

เงื่อนไขตามมาตรการฯ	ผลการปฏิบัติตามมาตรการ	ปัญหาและอุปสรรค	รูปประกอบ
6) ใช้พื้นที่บริเวณขุมเหมืองเก่า เนื้อที่ประมาณ 18.5 ไร่ เป็นพื้นที่เก็บกองเปลือกดินและเศษหินชั่วคราว โดยการแยกกองเปลือกดินไว้ต่างหากเก็บกองเป็นชั้น ๆ สูงชั้นละ 5 เมตร มีความลาดเอียงด้านข้างประมาณ 30 องศา ทั้งนี้ บริเวณกองเปลือกดินที่ไม่มีการกองดินเพิ่มเติมให้ปลูกหญ้าหรือพืชคลุมดินเพื่อป้องกันการชะล้างของดิน	-มีการใช้พื้นที่บริเวณที่จะทิ้งเป็นการถาวรยังดำเนินการทำเหมืองไม่แล้วเสร็จ จึงยังไม่มีการถมกลับ	-ไม่มี	- ดังแสดงในรูปที่ 2-17 ขุมเหมืองเก่าที่ดัดแปลงเป็นพื้นที่เก็บกองเปลือกดิน - ดังแสดงในรูปที่ 2-8 จุดกองเปลือกดินตามแผนผังโครงการ

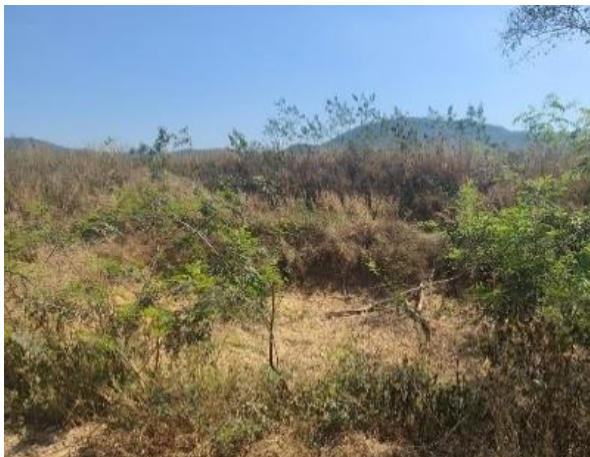
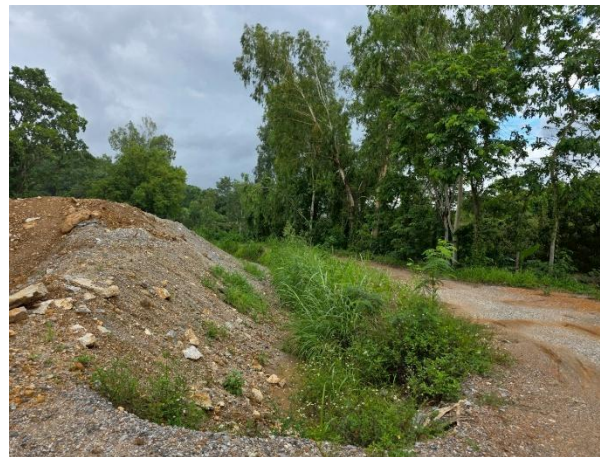
รูปที่ 2-9 ตัวอย่างบ่อดักตะกอนและคุ้ระบายน้ำที่มี การดูแลให้มีประสิทธิภาพเป็นอย่างดี

รูปที่ 2-9 (ต่อ) ตัวอย่างบ่อดักตะกอนและคุ้ระบาย น้ำที่มีการดูแลให้มีประสิทธิภาพเป็นอย่างดี

9. สร้างบ่อดักตะกอนขนาด 10 x 10 x 2.5 เมตร บริเวณมุมหลักฐานที่ 2 และ สร้างคันทำนบและคูระบายน้ำระหว่างมุมหลักฐานที่ 1 - 2 - 3 เพื่อเบี่ยงเบนทางน้ำลงสู่บ่อดักตะกอน เพื่อป้องกันการชะล้างตะกอนออกนอกบริเวณพื้นที่โรงโม่หิน	-มีการจัดสร้างบ่อดักตะกอนขนาด 10 x 10 x 2.5 เมตร บริเวณมุมหลักฐานที่ 2 และ สร้างคันทำนบและคูระบายน้ำระหว่างมุมหลักฐานที่ 1 - 2 - 3 เพื่อเบี่ยงเบนทางน้ำลงสู่บ่อดักตะกอน เพื่อป้องกันการชะล้างตะกอนออกนอกบริเวณพื้นที่โรงโม่หิน	-ไม่มี	- ดังแสดงในรูปที่ 2-9 ตัวอย่างบ่อดักตะกอนและคูระบายน้ำที่มีการดูแลให้มีประสิทธิภาพเป็นอย่างดี

8) ออกแบบให้มีบ่อรับน้ำ (Sump) บริเวณพื้นที่ต่ำสุดของบ่อเหมืองให้เป็นพื้นที่รวบรวมน้ำไหลมาจากพื้นที่ทำเหมือง พร้อมติดตั้งเครื่องสูบน้ำจากบ่อดังกล่าวไปใช้ในกิจกรรมต่างๆ และขุดบ่อดักตะกอน จำนวน 3 บ่อ ตามที่กำหนดไว้ในแผนผังโครงการ ขนาดบ่อละ 10*10*2.5 เมตร หรือมีความจุไม่น้อยกว่า 200 ลบ.ม. เพื่อบรรจุน้ำชะล้างพื้นที่โครงการ และพื้นที่โรงโม่หิน และให้ดำเนินการขุดลอกตะกอนดินจากบ่อและคูระบายน้ำอย่างน้อยปีละ 1 ครั้ง หรือเมื่อมีตะกอนสะสมมากกว่า 1/3 ของบ่อและคูระบายน้ำ เพื่อบรรจุน้ำฝนชะล้างได้อย่างมีประสิทธิภาพ	-มีการออกแบบใช้กันเหมืองเป็นบ่อรับน้ำ และทำการสูบกกลับมาใช้ในโครงการเช่นการฉีดพรมพื้นที่โครงการ และรดน้ำต้นไม้ ทั้งนี้มีการจัดทำขุดบ่อดักตะกอนตามที่มาตรการกำหนดพร้อมได้จัดเตรียมเจ้าหน้าที่เพื่อคอยตรวจดูแล/ขุดลอก ตะกอนในบ่อดักตะกอนและคูระบายน้ำ	-ไม่มี	- ดังแสดงในรูปที่ 2-18 บ่อรับน้ำบริเวณพื้นที่ต่ำสุดของบ่อเหมือง - ดังแสดงในรูปที่ 2-8 ตัวอย่างบ่อดักตะกอนและคูระบายน้ำที่มีการดูแลให้มีประสิทธิภาพเป็นอย่างดี

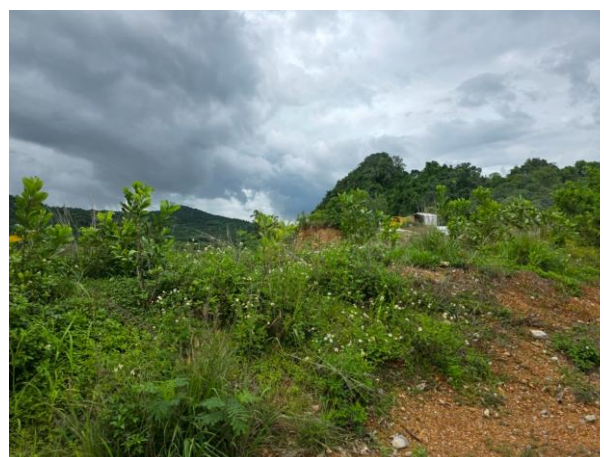
รูปที่ 2-10 คั่นทำนบดินของโครงการ

รูปที่ 2-10 (ต่อ) คั่นทำนบดินของโครงการ

7) สร้างคันดินบดดินอัดแน่น ขนาดฐานกว้างประมาณ 4 เมตร สันด้านบนกว้าง 2 เมตร ความสูง 1.5 เมตร ร่วมกับคูระบายน้ำ ขนาดกว้าง 1 เมตร ท้องร่องกว้าง 0.5 เมตร ความลึก 0.5 เมตร ตลอดแนวขอบเขตพื้นที่ทำเหมือง เพื่อควบคุมปริมาณน้ำฝนชะล้างพื้นที่โครงการ และบริเวณขอบบ่อเหมืองและเบี่ยงเบนทางน้ำให้ไหลลงบ่อดักตะกอน พร้อมทั้งปลูกพืชคลุมดิน และต้นไม้ท้องถิ่นหรือไม่โตเร็วทรงสูงบนคันทำนบ และในพื้นที่เว้นไม่ทำเหมืองในระยะ 10 เมตร อย่างน้อย 3 แถว ระยะปลูก 2*2 เมตร แบบสลับฟันปลา เพื่อลดผลกระทบด้านทัศนียภาพพื้นที่โครงการ	-ทางโครงการมีการสร้างคันทำนบดินขนาดฐานกว้างประมาณ 4 เมตร สันด้านบนกว้าง 2 เมตร ความสูง 1.5 เมตร และคูระบายน้ำขนาดขนาดกว้าง 1 เมตร ท้องร่องกว้าง 0.5 เมตร ความลึก 0.5 เมตร ตามที่มาตรการกำหนดไว้รอบพื้นที่โครงการ และอยู่ในช่วงการเตรียมต้นไม้ พืชคลุมดินเพื่อปลูกเพิ่มเติมในช่วงฤดูฝน	-ไม่มี	- ดังแสดงในรูปที่ 2-10 คันทำนบดิน - ดังแสดงในรูปที่ 2-8 และ 2-9 คูระบายน้ำ

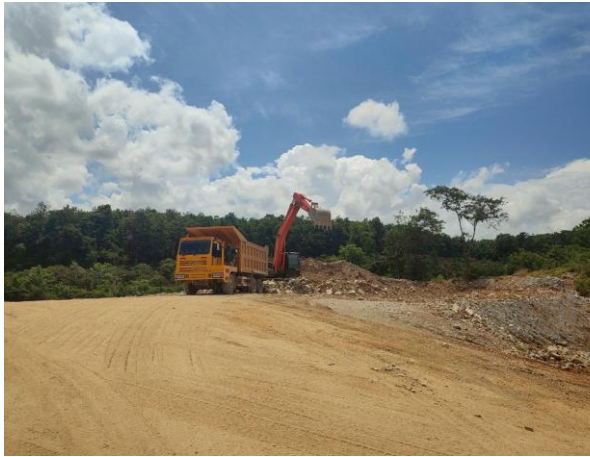
รูปที่ 2-11 การซ่อมแซมคันทำนบดินในช่วงหน้าแล้ง และเตรียมปลูกต้นไม้ในช่วงหน้าฝน

8. จัดเตรียมพื้นที่เก็บกองเศษดินเศษหิน จำนวน 8.34 ไร่ และสร้างบ่อดักตะกอน จำนวน 2 บ่อ ขนาดบ่อละ 20x20x2 ลูกบาศก์เมตร พร้อมทั้งสร้างคันทำนบและคูระบายน้ำล้อมรอบ เพื่อระบายน้ำจากพื้นที่ทำเหมืองและพื้นที่เก็บกองเศษดินเศษหินลงสู่บ่อดักตะกอน นอกจากนี้ให้ปลูกพืชคลุมดิน บริเวณพื้นที่เก็บกอง คันทำนบ และรอบ ๆ คูระบายน้ำ เพื่อป้องกันการชะล้างและการพังทลาย	-มีการเตรียมพื้นที่เก็บกองเปลือกดินเศษหินจำนวน 8.34 ไร่ และสร้างบ่อดักตะกอน จำนวน 2 บ่อ ขนาดบ่อละ 20x20x2 ลูกบาศก์เมตร พร้อมทั้งสร้างคันทำนบและคูระบายน้ำล้อมรอบ เพื่อระบายน้ำจากพื้นที่ทำเหมืองและพื้นที่เก็บกองเศษดินเศษหินลงสู่บ่อดักตะกอน นอกจากนี้ให้ปลูกพืชคลุมดิน บริเวณพื้นที่เก็บกอง คันทำนบ และรอบ ๆ คูระบายน้ำ เพื่อป้องกันการชะล้างและการพังทลาย	-ไม่มี	- ดังแสดงในรูปที่ 2-8 จุดกองเปลือกดินตามแผนผังโครงการ - ดังแสดงในรูปที่ 2-9 ตัวอย่างบ่อดักตะกอนและคูระบายน้ำที่มีการดูแลให้มีประสิทธิภาพเป็นอย่างดี - ดังแสดงในรูปที่ 2-10 คันทำนบดิน - ดังแสดงในรูปที่ 2-11 การซ่อมแซมคันทำนบดินในช่วงหน้าแล้งและเตรียมปลูกต้นไม้ในช่วงหน้าฝน

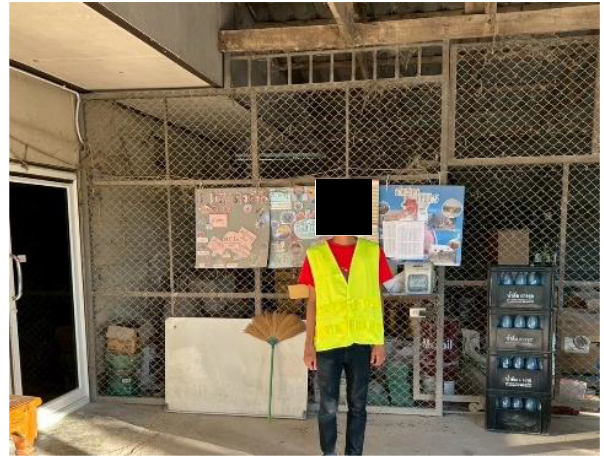
รูปที่ 2-12 อุปกรณ์ป้องกันอันตรายส่วนบุคคล

เงื่อนไขตามมาตรการฯ	ผลการปฏิบัติตามมาตรการ	ปัญหาและอุปสรรค	สรุปประกอบ
10. จัดเตรียมอุปกรณ์ป้องกันอันตรายส่วนบุคคลให้กับพนักงานทุกคน พร้อมตรวจสอบสภาพ ร่างกายของพนักงานทุกคน อย่างน้อยปีละ 2 ครั้ง	-มีการมอบอุปกรณ์ป้องกันอันตรายส่วนบุคคลให้พนักงานในโครงการตามชนิดของการทำงาน อย่างเหมาะสม และมีข้อกำหนดให้สวมใส่อุปกรณ์ดังกล่าวตลอดเวลาในการทำงาน -มีนโยบายทำการการตรวจสอบสุขภาพพนักงานปีละ 1 ครั้ง ตามที่มาตรการฉบับล่าสุด -ผลการตรวจสอบสุขภาพพนักงานประจำปี 2567 แสดงในเอกสารแนบ 5	-ไม่มี	- ดังแสดงในรูปที่ 2-12 อุปกรณ์ป้องกันอันตรายส่วนบุคคล

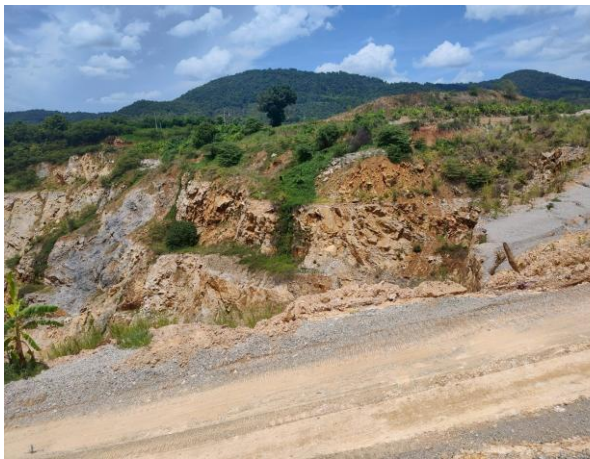
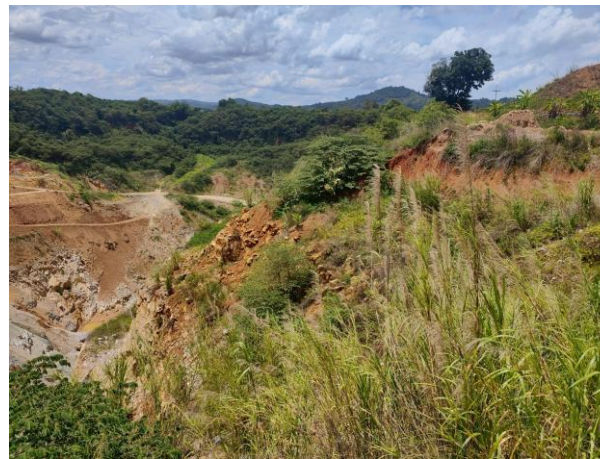
รูปที่ 2-13 ตัวอย่างต้นไม้ที่ทำการปลูกในกิจกรรม การฟื้นฟูพื้นที่การทำเหมือง

รูปที่ 2-13 (ต่อ) ตัวอย่างต้นไม้ที่ทำการปลูกใน กิจกรรมการฟื้นฟูพื้นที่การทำเหมืองด้านตะวันออก

11. ให้ดำเนินการปรับปรุงและฟื้นฟูพื้นที่ที่ผ่านการทำเหมืองตามแผนการดำเนินงานของ โครงการ ก่อนอายุประทานบัตรจะหมด	-ทางโครงการทำการฟื้นฟูพื้นที่การทำเหมืองควบคู่ไปกับกิจกรรมการทำเหมืองของโครงการตามที่แผนผังโครงการกำหนดอย่างเคร่งครัด	-ไม่มี	- ดังแสดงในรูปที่ 2-13 ตัวอย่างต้นไม้ที่ทำการปลูกในกิจกรรมการฟื้นฟูพื้นที่การทำเหมือง

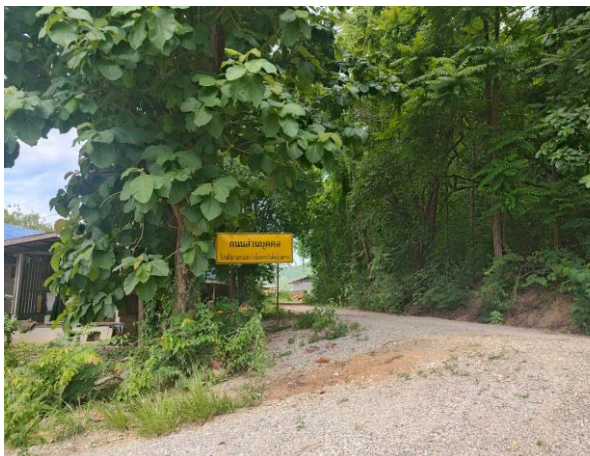
รูปที่ 2-14 แนวเวนพื้นที่การทำเหมืองเชิงเขาของวัด ถ้ำผาจรูญ

4. ให้ปรับปรุงพื้นที่ระหว่างรอยต่อคำขอประทานบัตรระหว่างหมุดหลักฐานที่ 1 - 2 และเชิงเขาของวัดถ้ำผาจุร และห้ามมิให้น้ำเซาะดินไปเก็บกักในบริเวณที่เป็นเชิงเขาถ้ำผาจุร โดยเด็ดขาด	-มีการจัดทำพื้นที่เว้นการทำเหมืองโดยรอบเขตประทานบัตร และไม่มีกิจกรรมตามแนวหมุดหลักฐานที่ 1 - 2 และเชิงเขาของวัดถ้ำผาจุร	-ไม่มี	- ดังแสดงในรูปที่ 2-14 แนวเว้นพื้นที่การทำเหมืองเชิงเขาของวัดถ้ำผาจุร

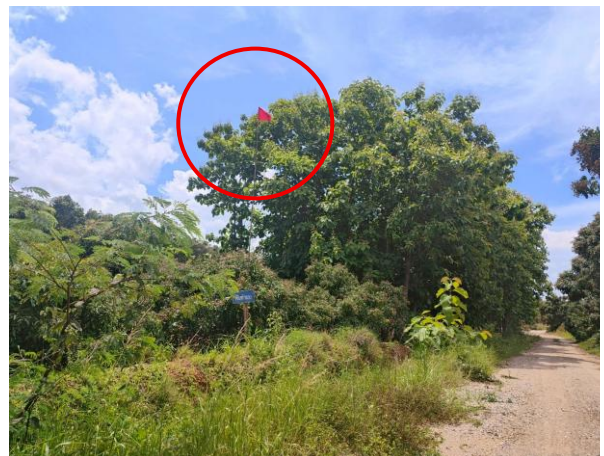
รูปที่ 2-15 ตัวอย่างแนวธงที่ใช้ในการแสดงเขตพื้นที่ ต่างๆในโครงการ

3. การเตรียมพื้นที่เปิดหน้าเหมืองและกิจกรรมที่ต่อเนื่องจากการทำเหมืองให้ทำเฉพาะ บริเวณที่เปิดทำเหมืองก่อนเท่านั้น บริเวณใดยังไม่มีการใช้ประโยชน์ให้คงสภาพเดิมไว้มากที่สุด	-ทางโครงการมีนโยบายเปิดพื้นที่เฉพาะบริเวณที่จะทำเหมืองเท่านั้น	-ไม่มี	- ดังแสดงในรูปที่ 2-15 ตัวอย่างแนวตรงแสดงเขตพื้นที่ในโครงการ

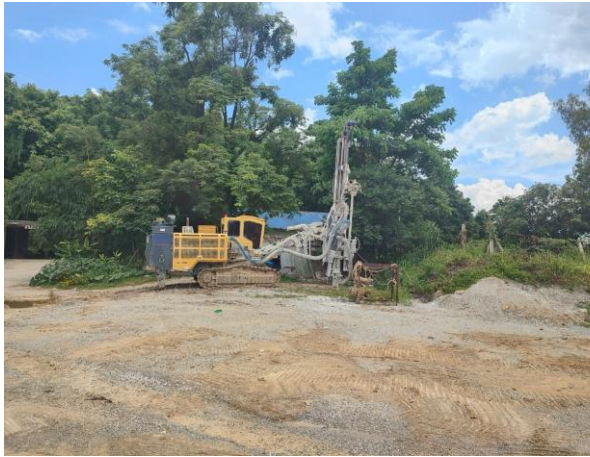
รูปที่ 2-16 เครื่องเจาะรูระเบิดของโครงการ

3) ใช้เครื่องเจาะระเบิดแบบดินตะขบที่มีเครื่องดูดฝุ่นติดตั้งบริเวณหัวเจาะหรือใช้น้ำหล่อลื่นในรูเจาะ เพื่อป้องกันและลดการฟุ้งกระจายของฝุ่นละอองที่เกิดจากการเจาะระเบิด	-มีการใช้เครื่องเจาะระเบิดที่มีอุปกรณ์ป้องกันการฟุ้งกระจายของฝุ่นละอองบริเวณหัวเจาะ	-ไม่มี	- ดังแสดงในรูปที่ 2-16 เครื่องเจาะระเบิดของโครงการ

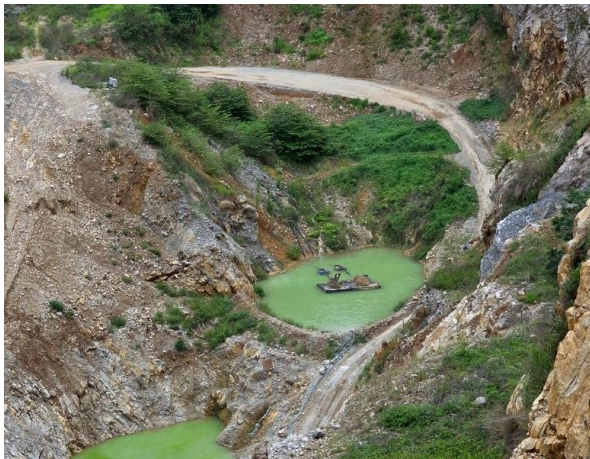
รูปที่ 2-18 บ่อรับน้ำบริเวณพื้นที่ต่ำสุด
ของบ่อเหมือง

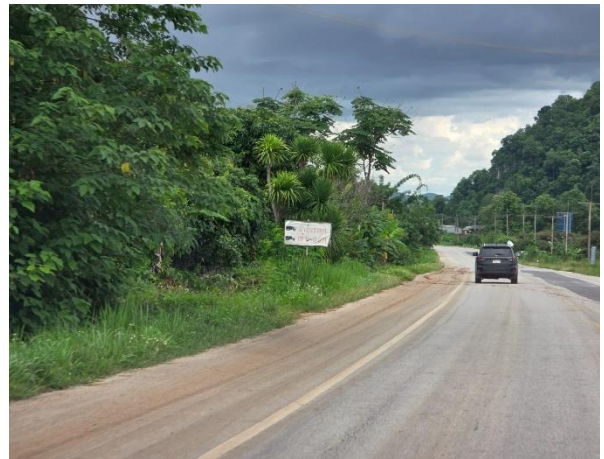
รูปที่ 2-19 ตัวอย่างป้ายระวางรถบรรทุกเข้า-ออก
ของโครงการ

11) ติดป้ายสัญญาณจราจรเตือนความเร็วและให้ระมัดระวังรถบรรทุกบริเวณริมเส้นทางขนส่งแร่ และบริเวณถนนเข้า-ออก ก่อนถึงแยกเข้าพื้นที่โครงการ และโรงโม่หิน ให้เห็นชัดเจน เป็นระยะข้างละประมาณ 100 เมตร	-ป้ายระวังรถบรรทุกเข้า-ออก	-ไม่มี	- ดังแสดงในรูปที่ 2-19 ตัวอย่างป้ายระวังรถบรรทุกเข้า-ออก ของโครงการ

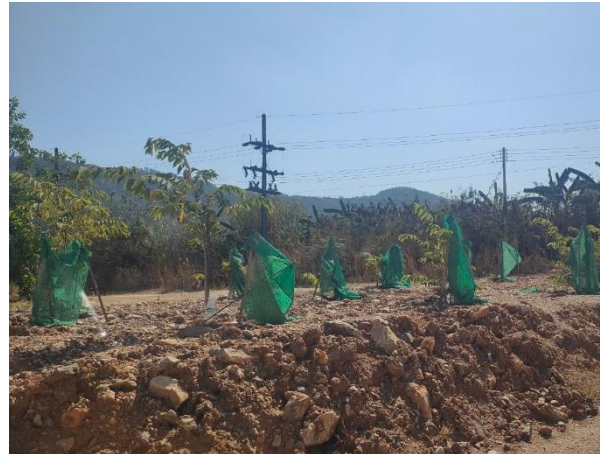
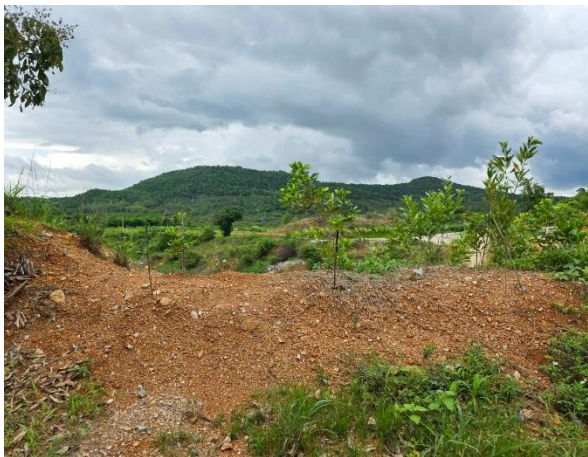
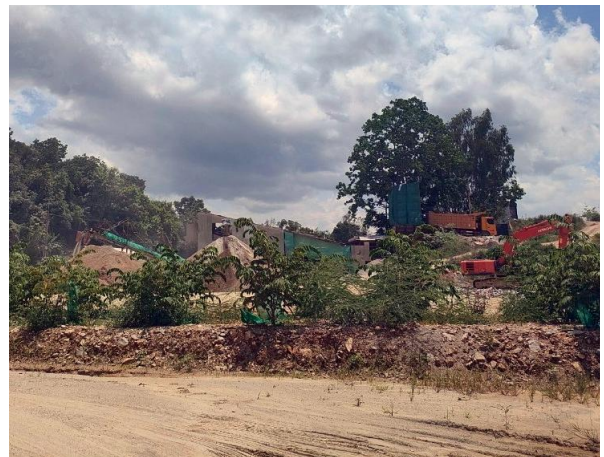
รูปที่ 2-23 กิจกรรมการปลูกต้นไม้

รูปที่ 2-23 (ต่อ) กิจกรรมการปลูกต้นไม้

รูปที่ 2-23 (ต่อ) กิจกรรมการปลูกต้นไม้
เป็นแนวล้อมรอบโรงโม่

เงื่อนไขตามมาตรการฯ	ผลการปฏิบัติตามมาตรการ	ปัญหาและอุปสรรค	รูปประกอบ
1. ให้เว้นพื้นที่ไม่ทำเหมืองจากขอบแปลงพื้นที่ประทานบัตรโดยรอบเป็นระยะ 10 เมตร พร้อมทั้งดูแลรักษาพันธุ์ไม้ที่มีอยู่เดิมไว้	-ทางโครงการมีการเว้นพื้นที่ไม่ทำเหมืองโดยรอบเขตประทานบัตร 10 เมตร และนำเปลือกดินจากการทำเหมืองคั่นทำนบความสูงประมาณ 2 เมตร โดยรอบเขตประทานบัตร พร้อมทั้งดูแลรักษาพันธุ์ไม้ที่มีอยู่เดิม และปลูกต้นไม้โตเร็ว -มีการใช้สัญลักษณ์ธงสีแดงแสดงเขตประทานบัตร ธงสีเขียวแสดงแนวเส้นการทำเหมือง และธงสีเหลืองแสดงขอบเขตพื้นที่การทำเหมือง	-ไม่มี	- ดังแสดงในรูปที่ 2-14 ตัวอย่างแนวเขตพื้นที่ไม่ทำเหมืองโดยรอบเขตประทานบัตร ระยะ 10 เมตร - ดังแสดงในรูปที่ 2-10 และ 2-13 คั่นดินและต้นไม้เดิมโดยรอบเขตประทานบัตร - ดังแสดงในรูปที่ 2-15 ตัวอย่างแนวธงแสดงเขตพื้นที่ในโครงการ - ดังแสดงในรูปที่ 2-23 กิจกรรมการปลูกต้นไม้
