ผลการดำเนินการตามมาตรการป้องกันและแก้ไขผลกระทบสิ่งแวดล้อม

ตารางที่ 2.1-1 ผลการดำเนินการตามมาตรการป้องกันและแก้ไขผลกระทบสิ่งแวดล้อม

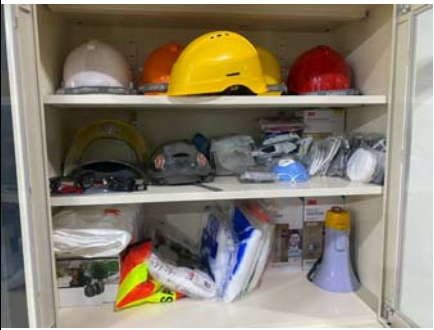
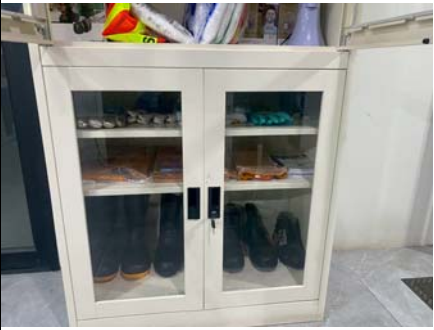
มาตรการป้องกันและแก้ไขผลกระทบสิ่งแวดล้อม และมาตรการติดตามตรวจสอบผลกระทบสิ่งแวดล้อม	ผลการปฏิบัติตามมาตรการ	ปัญหา อุปสรรค ที่ไม่สามารถปฏิบัติ ตามมาตรการ และแนวทางแก้ไข	ภาพประกอบมาตรการ
<p>- เตาหลอม จัดให้มีรองเท้า, ถุงมือ, เสื้อผ้า สวมใส่ เพื่อป้องกันในแหล่งที่มีความร้อน เช่น บริเวณเตาหลอม</p>	<p>- ได้จัดให้มีอุปกรณ์ป้องกันความร้อนให้แก่ พนักงาน เช่น รองเท้า ถุงมือ เสื้อผ้า หมวก เป็นต้น</p>	<p>- ไม่มี</p>

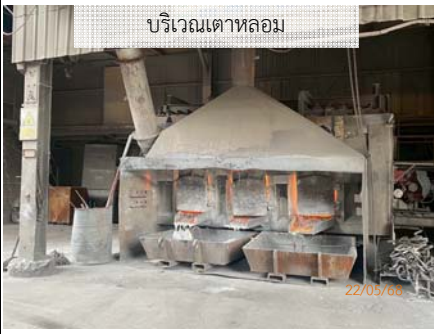
<p>5.4 สารกัมมันตรังสี</p> <p>- มีผนังของเตาหลอมช่วยกันการแผ่รังสีของ ยูเรเนียมและทอเรียม</p>	<p>- ผนังเตาหลอมมีความหนาประมาณ 1 ฟุต ทำมาจากอิฐทนไฟและปูนชนิดพิเศษซึ่งสามารถ ลดผลกระทบจากรังสีที่อาจจะเกิดขึ้นจากการแผ่ รังสีได้</p>	<p>- ไม่มี</p>

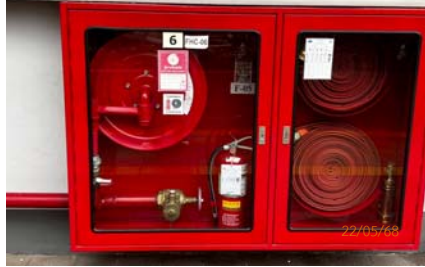
5.5 ความปลอดภัย - ดูแลรักษาความเป็นระเบียบเรียบร้อยของบริเวณโรงงาน	- มีการดูแลรักษาความสะอาดและความเรียบร้อยของโรงงานเป็นประจำทุกวัน	- ไม่มี	-
- จัดเตรียมอุปกรณ์ดับเพลิง 2 ชนิด คือ ชนิด Chemical extinguisher และ Fire hose cabinet และให้มีการฝึกซ้อม และทราบวิธีปฏิบัติเมื่อเกิดอัคคีภัยอย่างน้อยปีละครั้ง	- ได้จัดเตรียมอุปกรณ์ดับเพลิงทั้ง 2 ชนิด ไว้ตามจุดต่างๆ ของโรงงานพร้อมติดวิธีการใช้อุปกรณ์ และมีการตรวจสอบอุปกรณ์ดับเพลิงให้พร้อมใช้งานอยู่เสมอ ดังเอกสารแนบ 10 รวมทั้งจัดให้มีจุดรวมพลไว้บริเวณด้านหน้าโรงงาน - ทำการฝึกซ้อมอัคคีภัยเป็นประจำทุกปี โดยดำเนินการฝึกซ้อมครั้งล่าสุดเมื่อวันที่ 14 พฤศจิกายน 2567 ดังเอกสารแนบ 11 สำหรับการดำเนินการฝึกซ้อมอัคคีภัยปี 2568 จะดำเนินการในช่วงปลายปี	- ไม่มี	ถังดับเพลิงชนิด Fire hose cabinet
