การติดตามตรวจสอบผลกระทบสิ่งแวดล้อม

รายงานผลการปฏิบัติตามมาตรการป้องกัน และแก้ไขผลกระทบสิ่งแวดล้อม และมาตรการติดตามตรวจสอบผลกระทบสิ่งแวดล้อม

โครงการจัดสรรที่ดิน “เพอร์เฟค มาสเตอร์พีซ รัตนาธิเบศร์” (โครงการต่อเนื่องส่วนอนาคต) (ระยะดำเนินการ)

ฉบับประจำเดือนมกราคม - มิถุนายน 2568

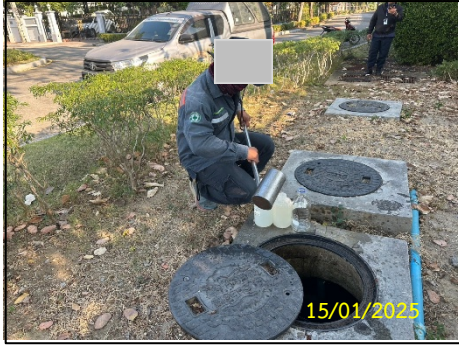
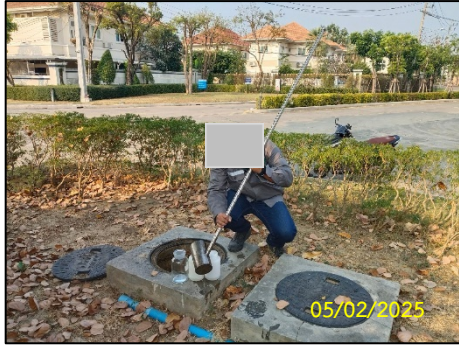
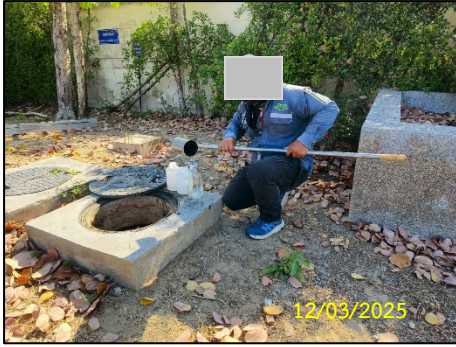
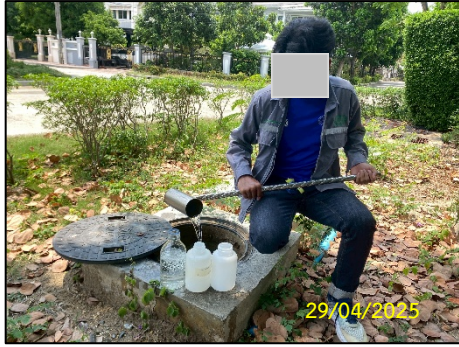
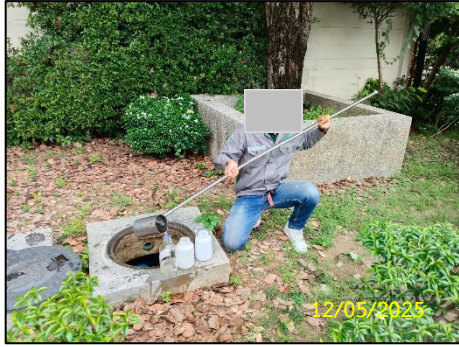
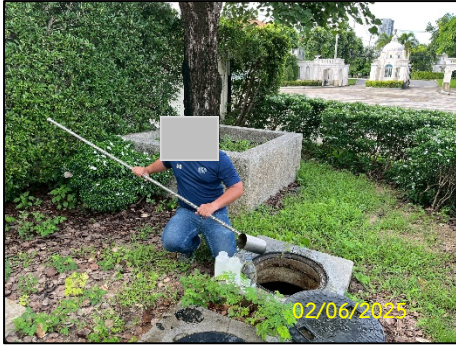
ST.1 : น้ำทิ้งหลังผ่านระบบบำบัดน้ำเสีย พื้นที่ 11 ไร่

ภาพที่ 3-1 การเก็บตัวอย่างคุณภาพน้ำของโครงการ

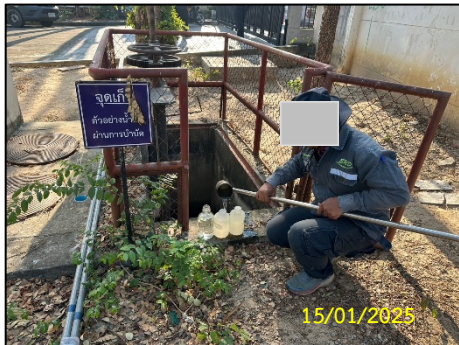
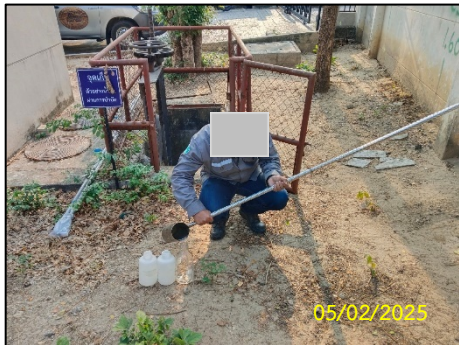
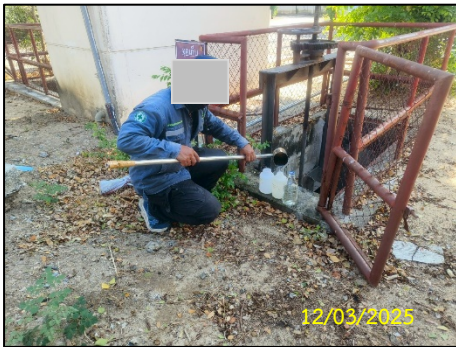
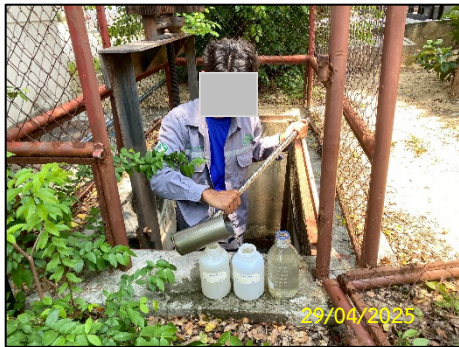
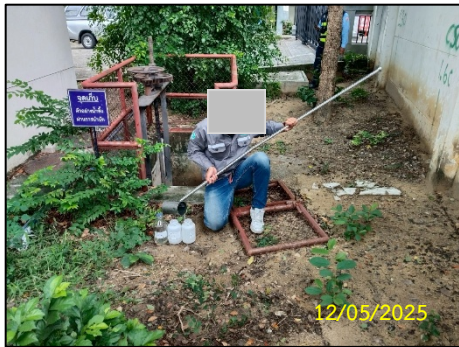
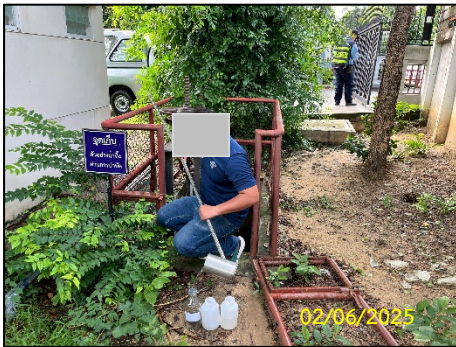
ST.3 : น้ำทิ้งหลังผ่านระบบบำบัดน้ำเสีย พื้นที่ 44 ไร่

เดือนพฤษภาคม 2568 สถานีที่ 3 น้ำทิ้งหลังผ่านระบบบำบัดน้ำเสีย พื้นที่ 44 ไร่ และสถานีที่ 4 น้ำทิ้งหลังผ่านระบบบำบัดน้ำเสีย พื้นที่ 74 ไร่ มีปริมาณสารละลายในน้ำ (Total Dissolved Solids) เกินเกณฑ์มาตรฐานกำหนด

จากผลการตรวจวิเคราะห์คุณภาพน้ำทิ้งของโครงการ ประจำเดือนมกราคม – มิถุนายน พ.ศ. 2568 พบว่า มีปริมาณ Total Dissolved Solids (TDS) ค่อนข้างสูง และมีค่าไม่เป็นไปตามมาตรฐานกำหนด ทั้งนี้อาจเนื่องมาจากในบ่อบำบัดน้ำเสียของโครงการมีปริมาณน้ำค่อนข้างน้อยและเป็นน้ำขัง ดังนั้น ในเบื้องต้นทางโครงการควรตรวจสอบและปรับปรุงคุณภาพน้ำทิ้งให้มีค่าอยู่ในเกณฑ์มาตรฐาน ก่อนปล่อยออกสู่สิ่งแวดล้อมภายนอก หรือจัดให้มีเจ้าหน้าที่ประจำดูแลระบบบำบัดน้ำเสียเพื่อเป็นการเฝ้าระวังการทำงานระบบบำบัดน้ำเสียให้มีประสิทธิภาพดี และคุณภาพน้ำจะมีค่าเป็นไปตามมาตรฐานกำหนด

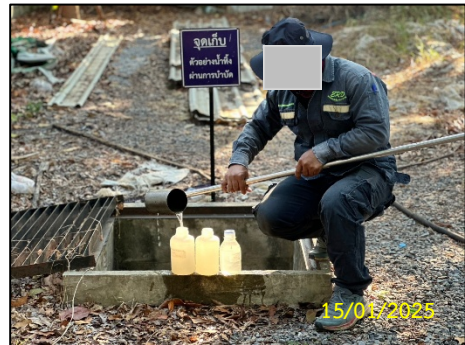
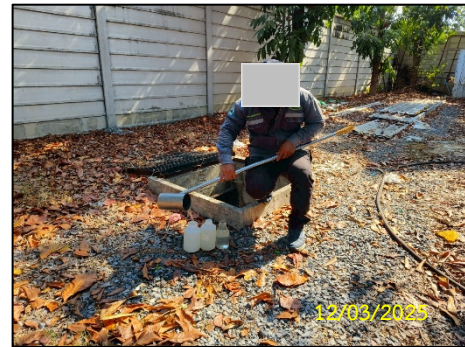
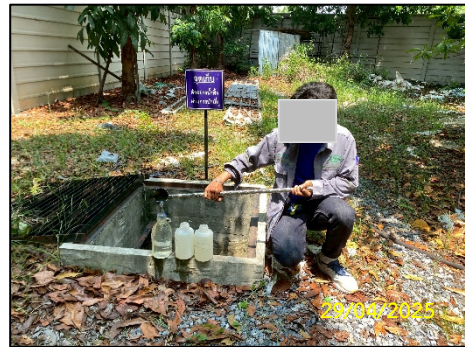
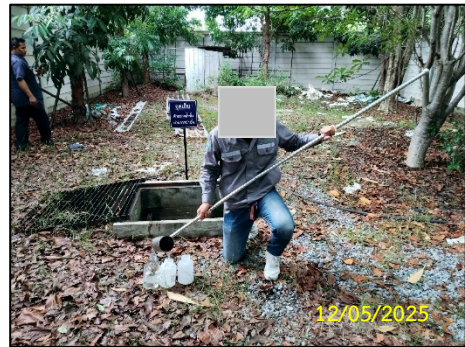
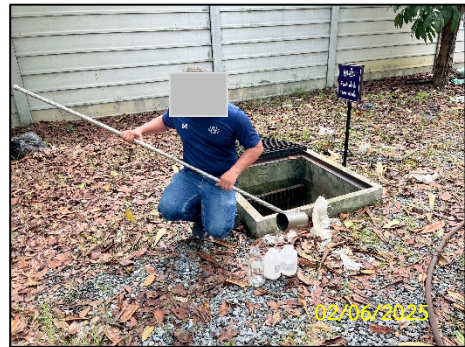
ST.4 : น้ำทิ้งหลังผ่านระบบบำบัดน้ำเสีย พื้นที่ 74 ไร่

เดือนมกราคม 2568 และเดือนกุมภาพันธ์ 2568 สถานีที่ 4 น้ำทิ้งหลังผ่านระบบบำบัดน้ำเสีย พื้นที่ 74 ไร่ มีปริมาณ Total Suspended Solids (TSS) เกินเกณฑ์มาตรฐานกำหนด

เดือนมิถุนายน 2568 สถานีที่ 4 น้ำทิ้งหลังผ่านระบบบำบัดน้ำเสีย พื้นที่ 74 ไร่ มีปริมาณสารละลายในน้ำ (Total Dissolved Solids) เกินเกณฑ์มาตรฐานกำหนด

นอกจากนี้ โครงการควรมีแผนการขุดลอกตะกอนที่สะสมอยู่ในระบบบำบัดน้ำเสียเป็นประจำทุกปี ละ 1 ครั้ง เพื่อลดภาระค่าตะกอนที่สะสมอยู่ในระบบบำบัดน้ำเสีย และการดำเนินการดังกล่าวสามารถลดผลกระทบต่อคุณภาพน้ำทิ้งในดัชนีต่างๆ ได้อย่างมีนัยสำคัญ

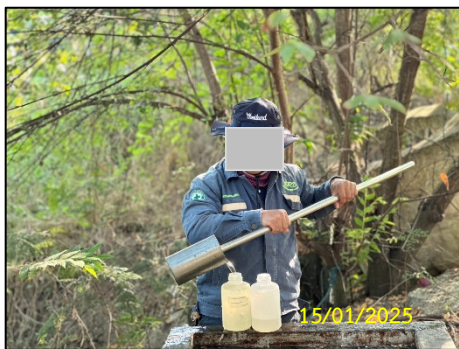
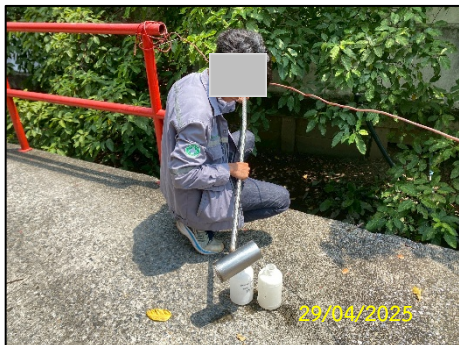
ST.5 : คลองหลุมมะดัน

การเก็บตัวอย่างคุณภาพน้ำผิวดิน

ST.1 คลองหลุมมะดัน ปริมาณบีโอดี (BOD) ไม่เป็นไปตามมาตรฐานกำหนด ทั้งนี้อาจเนื่องมาจากแหล่งน้ำดังกล่าวเป็นแหล่งรองรับน้ำทิ้งจากชุมชน และประกอบกับฝนตกมีชะล้างสิ่งสกปรกลงสู่แหล่งน้ำ

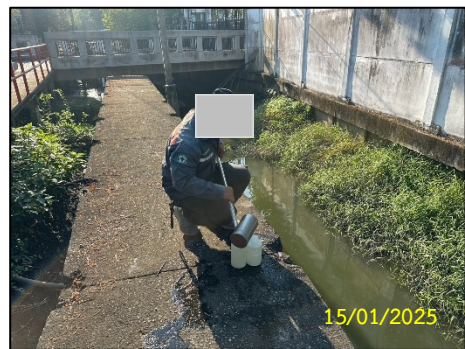
ST.6 : ลำกระโดงสาธารณะพื้นที่จุดน้ำทิ้งของโครงการ

ST.2 ลำกระโดงสาธารณะบริเวณพื้นที่จุดน้ำทิ้งของโครงการ ปริมาณบีโอดี (BOD) ไม่เป็นไปตามมาตรฐานกำหนด ทั้งนี้อาจเนื่องมาจากแหล่งน้ำดังกล่าวอาจได้รับผลกระทบจากน้ำทิ้งชุมชนและประกอบกับ ฝนตกมีชะล้างสิ่งสกปรกลงสู่แหล่งน้ำ
