มาตรการป้องกันและแก้ไข ผลกระทบสิ่งแวดล้อมและ มาตรการติดตามตรวจสอบ คุณภาพสิ่งแวดล้อม

โครงการทำเหมืองหินอุตสาหกรรมชนิดหินปูน เพื่ออุตสาหกรรมก่อสร้าง
ประทานบัตรที่ 28326/16444
บริษัท ปฐมวัฒนพาณิชย์การแร่ จำกัด
ตำบลจรเข้สามพัน อำเภออุ้มทอง จังหวัดสุพรรณบุรี

มาตรการป้องกันและแก้ไขผลกระทบสิ่งแวดล้อม และมาตรการติดตามตรวจสอบคุณภาพสิ่งแวดล้อม

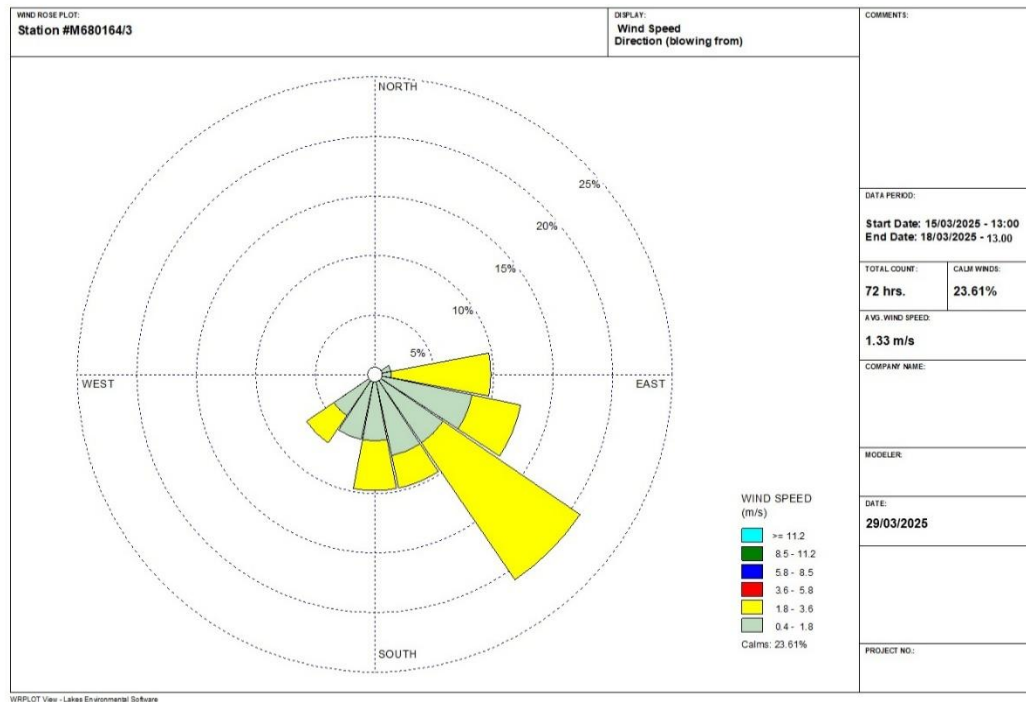
รูปที่ 2-2 ผังแสดงความเร็วและทิศทางลม

ข้อสรุป ทิศทางลมส่วนใหญ่พัดมาจากทิศ : ทิศตะวันออกเฉียงใต้
ความเร็วลมส่วนใหญ่ มีค่าระหว่าง 0.4-1.8 m/s
