มาตรการป้องกันและแก้ไขผลกระทบสิ่งแวดล้อม

โครงการเหมืองแร่ทองคำและเงิน

ของบริษัท อัครา รีซอร์สเซส จำกัด (มหาชน)

ตารางที่ 5.1-1 ผลการดำเนินการฟื้นฟูพื้นที่ในช่วงที่ผ่านมา

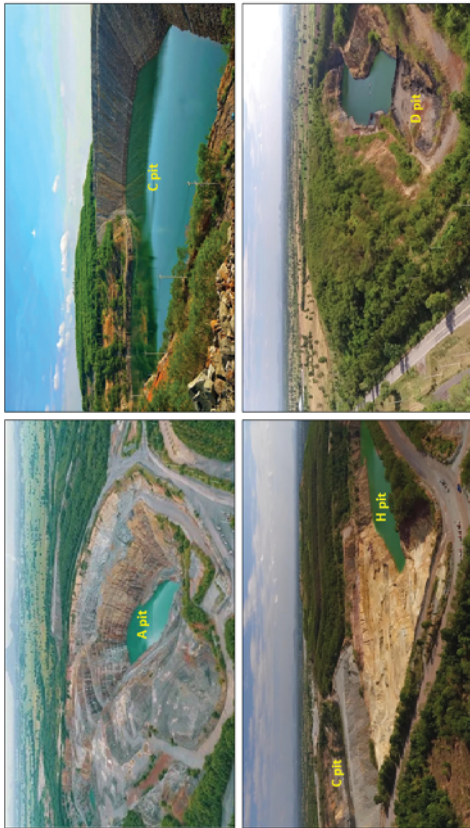
รูปที่ 5.1-2 ภาพถ่ายแสดงพื้นที่บ่อเหมือง A (ซ้ายบน) บ่อเหมือง C (ขวาบน) บ่อเหมือง CH (ซ้ายล่าง) และบ่อเหมือง D (ขวาล่าง)

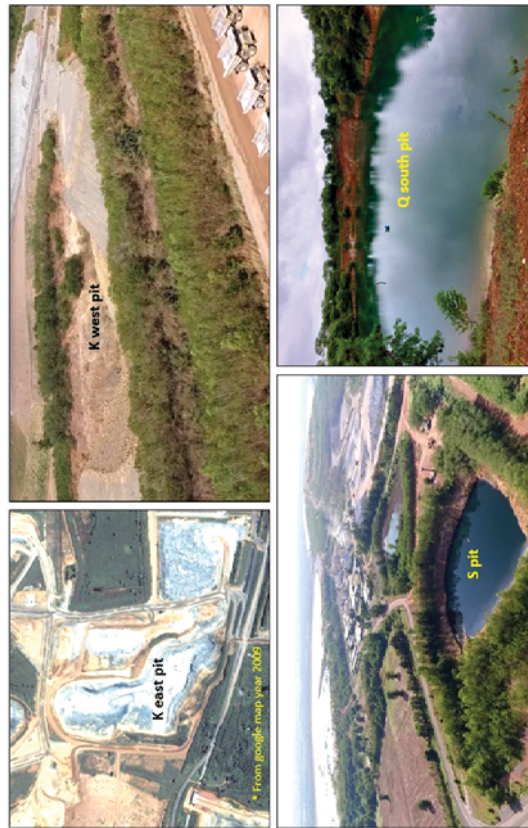
รูปที่ 5.1-3 ภาพถ่ายแสดงพื้นที่บ่อเหมือง Ke ขณะเปิดหน้าเหมือง (ซ้ายบน) บ่อเหมือง Kw (ขวาบน) บ่อเหมือง S (ซ้ายล่าง) และบ่อเหมือง Os (ขวาล่าง)

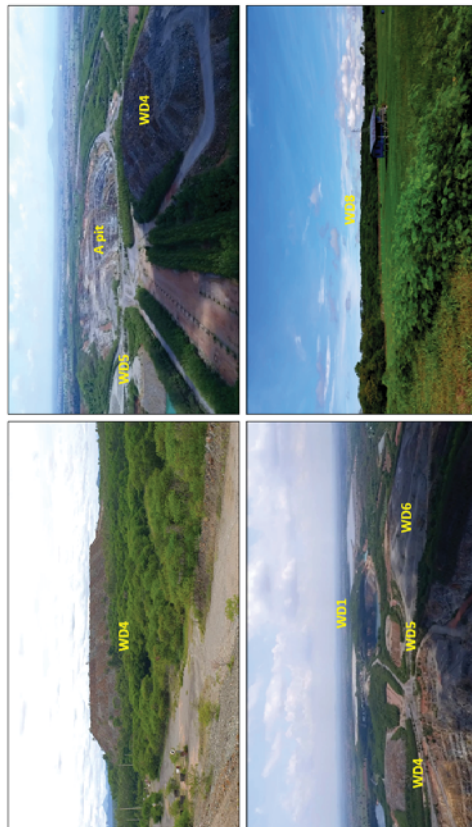
- กองมูลหินที่ 6 อยู่ทางด้านทิศตะวันตกของบ่อเหมือง A มีความสูง 52 ม. ขนาดพื้นที่ 527,461 ตร.ม. ประมาณ 329.66 ไร่ พื้นที่ส่วนใหญ่ตามขอบกองมูลหิน ได้ดำเนินการฟื้นฟูโดยการปลูกต้นไม้ไปบางส่วนแล้ว พื้นที่ประมาณ 128 ไร่

- กองมูลหินที่ 8 อยู่ทางด้านทิศเหนือของทางหลวงหมายเลข 1191 มีความสูง 16 ม. ขนาดพื้นที่ 344,792 ตร.ม. ประมาณ 215.50 ไร่ พื้นที่บางส่วนได้ดำเนินการฟื้นฟูไปแล้วประมาณ 8 ไร่ โดยยังไม่มีแผนการใช้งานในแผนผังฉบับนี้

รูปที่ 5.1-5 ภาพถ่ายแสดงกองมูลหิน และพื้นที่ฟื้นฟูโดยการปลูกต้นไม้บางส่วนบริเวณกองมูลหินที่ 4 (ซ้ายบน) กองมูลหินที่ 4, 5 และ 6 (ซ้ายล่าง) และกองมูลหินที่ 8 (ขวาล่าง)

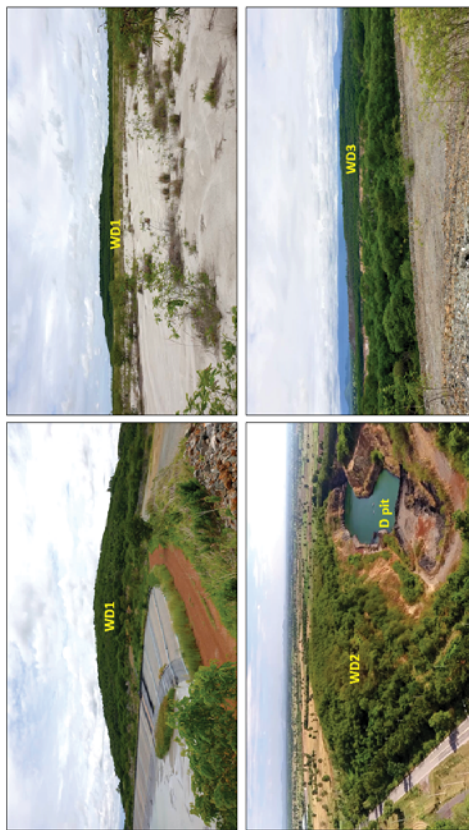
- กองมูลหินที่ 2 อยู่ติดกับบ่อเหมือง D ทางด้านทิศตะวันออก มีความสูง 28 ม. ขนาดพื้นที่ 655,232 ตร.ม. ประมาณ 409.52 ไร่ ปัจจุบันบริเวณกองด้านทิศตะวันตกเก็บกองเต็มพื้นที่แล้ว และดำเนินการฟื้นฟูโดยการปลูกต้นไม้แล้วเสร็จในปี 2551 โดยยังไม่มีแผนการใช้งานในแผนผังฉบับนี้

- กองมูลหินที่ 3 อยู่ติดกับบ่อเหมือง A ทางด้านทิศตะวันออก มีความสูง 34 ม. ขนาดพื้นที่ 653,081 ตร.ม. ประมาณ 408.18 ไร่ ปัจจุบันยังถูกใช้งานอยู่ โดยมีแผนจะขยายพื้นที่เก็บกองไปทางทิศตะวันออกในพื้นที่ใบอนุญาตจัดตั้งสถานที่ทิ้งหรือเก็บมูลหินทรายนอกเขตประทานบัตรที่ 2/2555 ได้ดำเนินการฟื้นฟูโดยการปลูกต้นไม้ไปบางส่วนแล้วพื้นที่ประมาณ 264 ไร่

รูปที่ 5.1-4 ภาพถ่ายแสดงกองมูลหิน และพื้นที่ฟื้นฟูโดยการปลูกต้นไม้บริเวณกองมูลหินที่ 1 (ซ้ายขวาบน) กองมูลหินที่ 2 (ซ้ายล่าง) และกองมูลหินที่ 3 (ขวาล่าง)

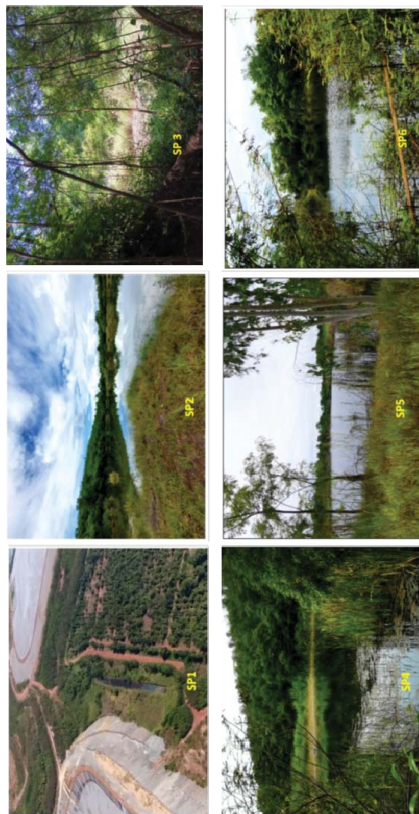
รูปที่ 5.1-7 ภาพถ่ายแสดงบ่อตกตะกอนที่ 1, 2, 3, 4, 5, และ 6 ในพื้นที่โครงการ

- พื้นที่บ่อตกตะกอน ที่ใช้งานอยู่ทั้งหมด 12 บ่อ ประกอบไปด้วย บ่อตกตะกอนที่ 1, 2, 3, 4, 5, 6, 7, 8, 9, 10, 11 และ 12 พื้นที่รวม 523,350 ตร.ม. ประมาณ 327.09 ไร่

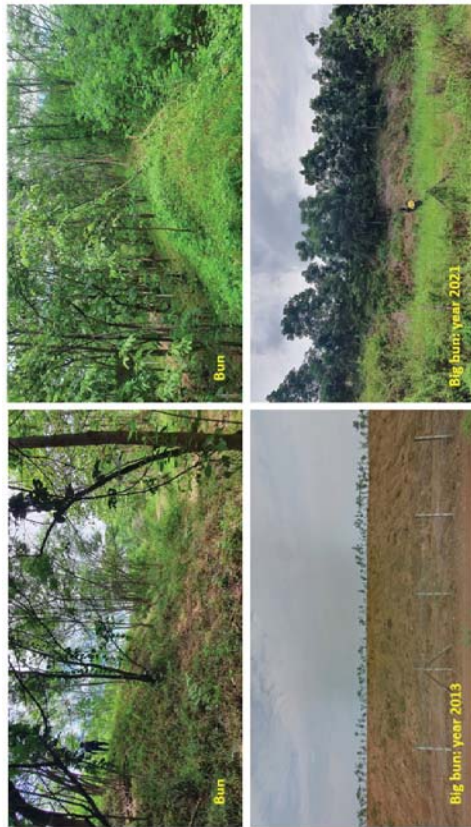
นอกเหนือจากพื้นที่แนวคันดินที่ขุดขึ้นโดยรอบบ่อเหมืองต่างแล้ว ยังมีแนวคันดินขนาดปกติ มีความสูง 2.5 ม. ฐานกว้างประมาณ 5 ม. และคันดินขนาดใหญ่ มีความสูง 5 ม. ฐานกว้างประมาณ 1-3 ม. ฐานกว้างประมาณ 10-15 ม. (รูปที่ 5.1-6) ที่มีวัตถุประสงค์ในการสร้างเพื่อป้องกันเสียง และฝุ่น รวมทั้งปรับทัศนียภาพในการมองเห็น โดยการปลูกไม้ยืนต้น ประเภท สะเดา ประดู่ ยูคา ก้ามปู หางนกยูง กระถินณรงค์ ชีเหล็ก และแคป้า อีกทั้งยังเป็นแนวกันทิศทางการไหลของน้ำผิวดิน เพื่อบังคับให้ไหลไปยังพื้นที่รับน้ำ หรือบ่อตกตะกอนอีกด้วย แนวคันดินขนาดปกติ มีความยาวรวมประมาณ 13,720 ม. คิดเป็นเนื้อที่ฐานประมาณ 42 ไร่ ส่วนแนวคันดินขนาดใหญ่ มีความยาวรวมประมาณ 8,240 ม. คิดเป็นเนื้อที่ฐานประมาณ 64 ไร่

รูปที่ 5.1-6 ภาพถ่ายแสดงแนวคันดินขนาดปกติ (bun) และแนวคันดินขนาดใหญ่

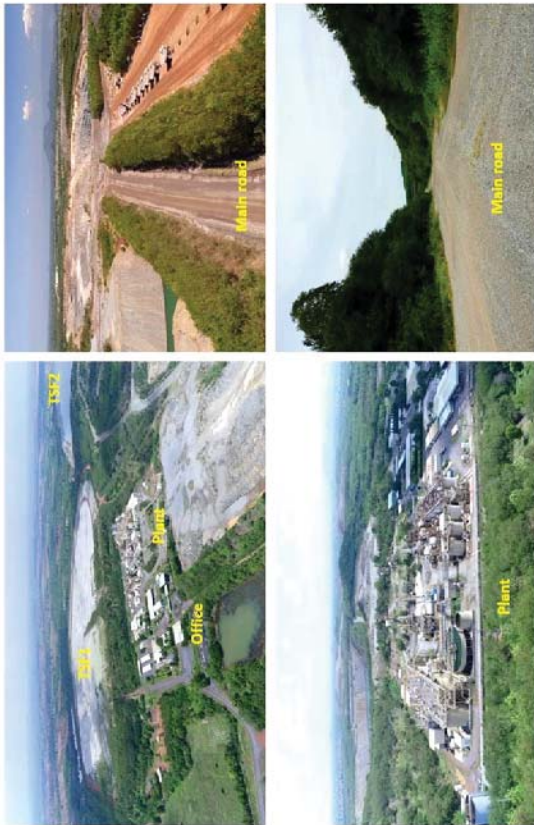
พื้นที่ใช้ประโยชน์อื่นๆ ในกิจกรรมเหมืองแร่ที่สำคัญ ได้แก่ บ่อตกตะกอน บ่อเก็บกักน้ำแรก บ่อรับน้ำฉุกเฉิน พื้นที่โรงประกอบโลหะกรรม พื้นที่สำนักงาน เส้นทางขนส่งเข้าสู่โรงประกอบโลหะกรรม เส้นทางสัญจรในการเข้าถึงพื้นที่ต่างๆ (รูปที่ 5.1-7 ถึง รูปที่ 5.1-10) พื้นที่ว่างที่ใช้ในกิจกรรมอื่นๆ เช่น พื้นที่จัดวางสิ่งของอุปกรณ์ เครื่องจักร โรงเรือนขนาดเล็ก และพื้นที่ว่างที่มีการปรับพื้นที่เพื่อใช้งานในกิจกรรมเหมือง แต่ถูกเลิกใช้แล้ว เป็นต้น โดยมีรายละเอียดของแต่ละพื้นที่ดังนี้

รูปที่ 5.1-10 ภาพถ่ายแสดงพื้นที่ใช้ประโยชน์อื่นๆ ในพื้นที่โครงการ

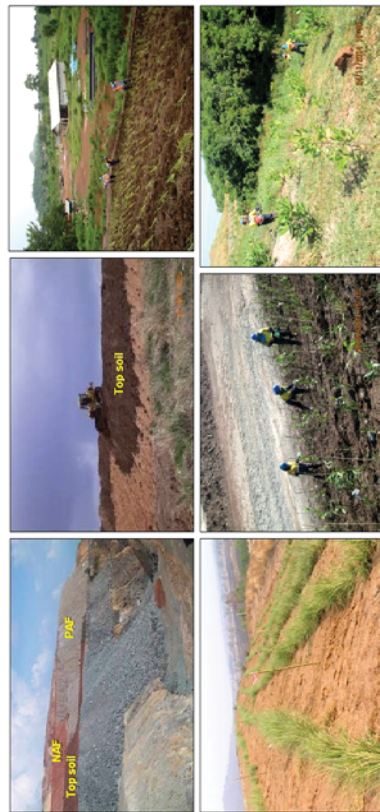
รูปที่ 5.1-11 ภาพถ่ายแสดงการเตรียมพื้นที่ก่อนการฟื้นฟู การปลูกหญ้าแฝก และไม้ยืนต้นต่างๆ

การฟื้นฟูพื้นที่ในช่วงที่ผ่านมา จะใช้ประโยชน์ไม่ท้องถิ่นเดิมที่มีทรงสูงและไต่เร็ว เช่น กระถินเทพา ประตูนบ้าน ซี้เหล็ก สะดา และทางแยกยูงแรง เป็นต้น นอกจากนี้ ได้พิจารณาพรรณไม้ที่เป็นไม้ผลเพื่อเป็นอาหาร แก่สัตว์ป่าและสัตว์จำพวกนก อาทิ เช่น หว่า ตะขบ และไทร เป็นต้น โดยในช่วงเริ่มต้นของการฟื้นฟู จะนำพืชคลุม ดินมาปลูกบริเวณพื้นที่โดยทั่วไปโดยเฉพาะพื้นที่ลาดชันของกองมูลหิน เพื่อป้องกันการชะล้างพังทลายของดิน ได้แก่ พืชคลุมดินประเภทหญ้า อาทิ หญ้าแฝก และพืชตระกูลถั่วอื่นๆ (รูปที่ 5.1-11 และรูปที่ 5.1-12)

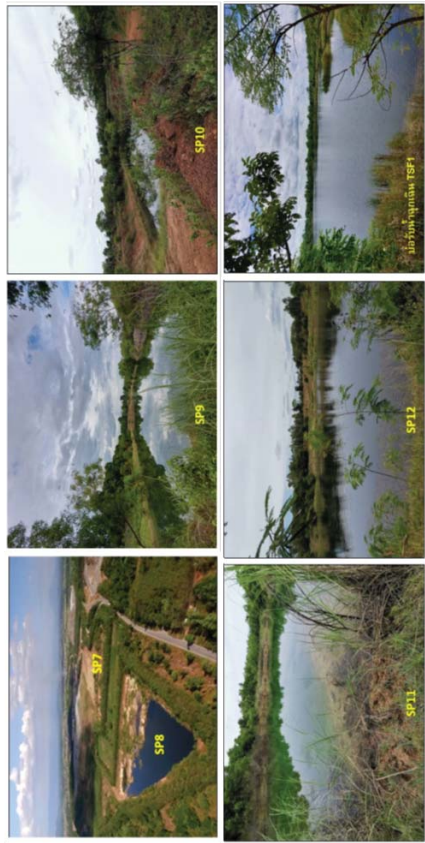
รูปที่ 5.1-8 ภาพถ่ายแสดงบ่อดักตะกอนที่ 7, 8, 9, 10, 11 และ 12 และบ่อรับน้ำฉุกเฉิน
