# บทที่ 2

## ผลการดำเนินการตามมาตรการป้องกัน และแก้ไขผลกระทบสิ่งแวดล้อม

### 2.1 การปฏิบัติตามเงื่อนไขสิ่งแวดล้อม

จากกิจกรรมการทำเหมืองตามโครงการทำเหมืองแร่หินอุตสาหกรรมชนิดหินปูน เพื่ออุตสาหกรรมก่อสร้าง ของ ประธานบัตรที่ 16365/15284 บริษัท เชียงรายแลนด์ แอสโซซิเอทส์ จำกัด ตั้งอยู่ที่ ตำบลผางาม อำเภอเวียงชัย จังหวัดเชียงราย ก่อให้เกิดการเปลี่ยนแปลงของสภาพแวดล้อม ทั้งในด้านของ สภาพภูมิประเทศ ภูมิอากาศ ซึ่งยังผลทำให้เกิดผลกระทบต่อสิ่งแวดล้อมดังนั้นจึงจำเป็นต้องมีมาตรการป้องกันและแก้ไขผลกระทบสิ่งแวดล้อมเพื่อเป็นตัวกำหนดแนวทางการปฏิบัติเพื่อให้ผู้ประกอบการมีจิตสำนึก ในการดูแล รักษา ป้องกันและแก้ไขปัญหาสิ่งแวดล้อมที่อาจจะเกิดขึ้นในอนาคต โดยรายละเอียดและผลการติดตามและตรวจสอบมาตรการป้องกันและแก้ไขผลกระทบสิ่งแวดล้อมในระยะดำเนินการของโครงการ โดยมีรายละเอียดดังนี้

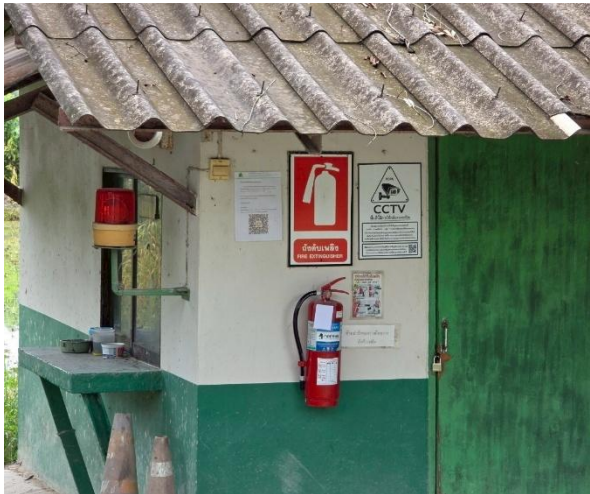
รูปที่ 2-1 ป้อมยามที่มีเจ้าหน้าที่รับเรื่องร้องเรียน

| มาตรการป้องกันและแก้ไขผลกระทบสิ่งแวดล้อม | ผลการปฏิบัติตามมาตรการฯ | ปัญหา อุปสรรค และแนวทางแก้ไข | ภาพประกอบมาตรการ |
|---|---|---|---|
| 1. ให้มีจุดรับเรื่องราวร้องทุกข์ความเดือดร้อนของประชาชนที่เกิดจากกิจกรรมการทำเหมืองแร่ และกิจกรรมที่เกี่ยวข้อง ในกรณีที่มีผู้ร้องเรียน ผู้ถือประทานบัตรจะต้องดำเนินการแก้ไข และให้ความช่วยเหลือด้วยความเป็นธรรม | -ทางโครงการมีการจัดเตรียมเจ้าหน้าที่คอยรับเรื่องราวร้องทุกข์ความเดือดร้อนของประชาชนที่เกิดจากกิจกรรมการทำเหมืองแร่ และกิจกรรมที่เกี่ยวข้อง โดยทางโครงการยินดีช่วยเหลือประชาชนที่ได้รับความเดือดร้อนจากกิจกรรมการทำเหมืองของโครงการ ด้วยความเป็นธรรม | -ไม่มี | -ดังแสดงในรูปที่ 2-1 ป้อมยามที่มีเจ้าหน้าที่รับเรื่องราวร้องเรียน |

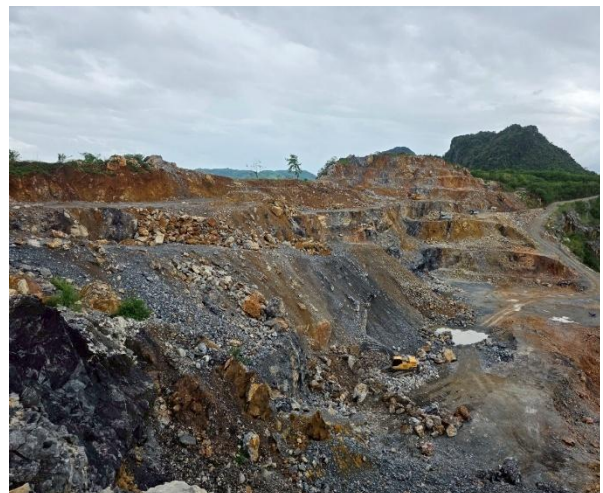
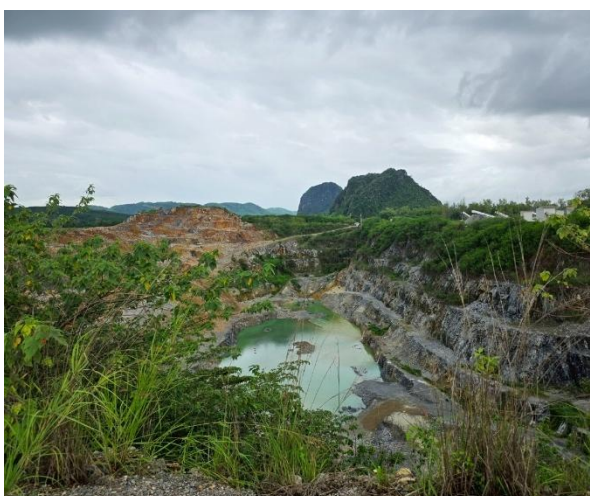
รูปที่ 2-4 พื้นที่หน้าเหมืองของโครงการที่มีการปรับแต่งให้  
เป็นไปตามที่แผนผังโครงการกำหนด

รูปที่ 2-4 (ต่อ) พื้นที่หน้าเหมืองของโครงการที่มีการ  
ปรับแต่งให้เป็นไปตามที่แผนผังโครงการกำหนด

| มาตรการป้องกันและแก้ไขผลกระทบสิ่งแวดล้อม | ผลการปฏิบัติตามมาตรการฯ | ปัญหา อุปสรรค และแนวทางแก้ไข | ภาพประกอบมาตรการ |
|---|---|---|---|
| 2. กำหนดการเปิดหน้าเหมืองให้มีทิศทางและลำดับขั้นตอน ตลอดจนขอบเขตการทำเหมืองตามแผนผังโครงการทำเหมืองโดยเคร่งครัด เปิดหน้าเหมืองในลักษณะขั้นบันได มีความสูงของขั้นบันไดไม่เกิน 10 เมตร ความกว้างของขั้นบันไดไม่น้อยกว่า 10 เมตร และควบคุมความลาดเอียงของหน้าเหมืองโดยรวมไม่เกิน 45 องศา | -มีการเปิดหน้าเหมืองตามที่แผนผังโครงการกำหนด โดยเปิดหน้าเหมืองในลักษณะขั้นบันได มีความสูงของขั้นบันไดไม่เกิน 10 เมตร ความกว้างของขั้นบันไดไม่น้อยกว่า 10 เมตร และควบคุมความลาดเอียงของหน้าเหมืองโดยรวมไม่เกิน 45 องศา<br>-ทางโครงการมีการปรับแต่งหน้าเหมืองควบคู่ไปกับการทำเหมืองของโครงการให้เป็นไปตามที่แผนผังโครงการกำหนด | -ไม่มี | -ดังแสดงในรูปที่ 2-4 พื้นที่หน้าเหมืองของโครงการที่มีการปรับแต่งให้เป็นไปตามที่แผนผังโครงการกำหนด |

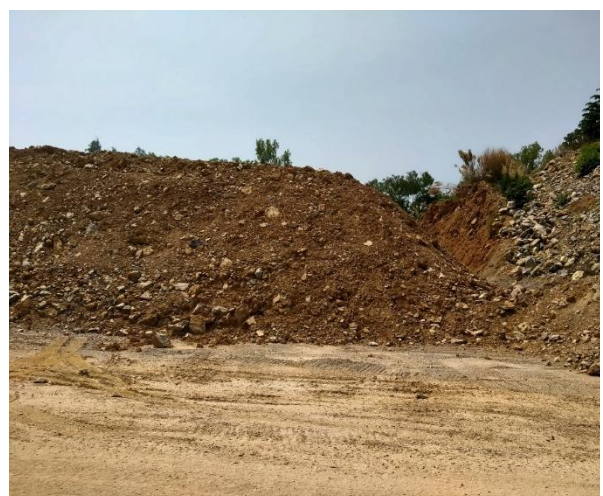
รูปที่ 2-5 ตัวอย่างพื้นที่เก็บกองเปลือกดิน

| มาตรการป้องกันและแก้ไขผลกระทบสิ่งแวดล้อม | ผลการปฏิบัติตามมาตรการฯ | ปัญหา อุปสรรค และแนวทางแก้ไข | ภาพประกอบมาตรการ |
|---|---|---|---|
| 4. จัดให้มีพื้นที่กองเก็บเปลือกดินและเศษหิน ตามที่กำหนดในแผนผังโครงการทำเหมืองบริเวณ “ป1” ขนาดพื้นที่ประมาณ 3 - 3 - 61 ไร่ ตั้งอยู่ในทิศตะวันตกเฉียงใต้ของโครงการ และบริเวณ “ป2” ขนาดพื้นที่ประมาณ 2 - 0 - 42 ไร่ ตั้งอยู่ในทิศตะวันตกเฉียงเหนือของโครงการ การเก็บกองจำนวน 2 ชั้นสูงชันละ 5 เมตร ความลาดชันรวมเกิน 30 องศา เพื่อใช้ปรับพื้นที่ในโครงการ และใช้พื้นที่ฟูสภาพพื้นที่ทำเหมือง | -ในพื้นที่โครงการมีพื้นที่กองเก็บเปลือกดินตามที่แผนผังโครงการกำหนด คือ บริเวณ “ป1” ขนาดพื้นที่ประมาณ 3 - 3 - 61 ไร่ ตั้งอยู่ในทิศตะวันตกเฉียงใต้ของโครงการ และบริเวณ “ป2” ขนาดพื้นที่ประมาณ 2 - 0 - 42 ไร่ ตั้งอยู่ในทิศตะวันตกเฉียงเหนือของโครงการ โดยทำการเก็บกองจำนวน 2 ชั้นสูงชันละ 5 เมตร ความลาดชันรวมเกิน 30 องศา | -ไม่มี | -ดังแสดงในรูปที่ 2-5 ตัวอย่างพื้นที่เก็บกองเปลือกดิน |

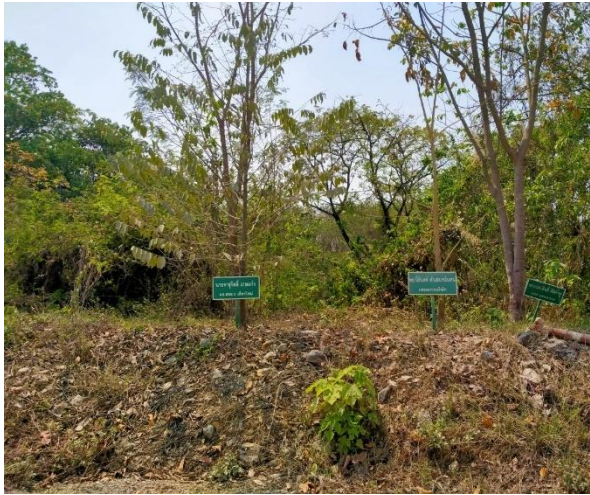
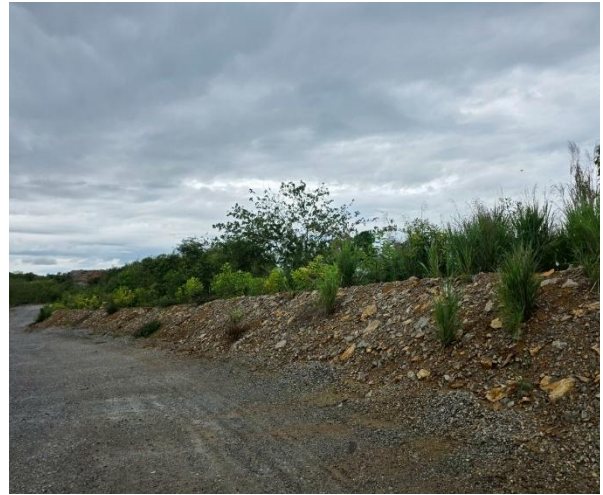
รูปที่ 2-6 ค้นทำนบดินที่มีการปลูกต้นไม้

รูปที่ 2-6 (ต่อ) ค้นทำนบดินที่มีการปลูกต้นไม้

| มาตรการป้องกันและแก้ไขผลกระทบสิ่งแวดล้อม | ผลการปฏิบัติตามมาตรการฯ | ปัญหา อุปสรรค และแนวทางแก้ไข | ภาพประกอบมาตรการ |
|---|---|---|---|
| 5. ให้สร้างคันทำนบกั้นดินอัดแน่น ขนาดฐานกว้าง 6 เมตร ความสูง 1.5 เมตร สันบนกว้าง 2 เมตร ร่วมกับคูระบายน้ำ ขนาดความกว้าง 1.5 เมตร ความลึก 1 เมตร ความกว้างด้านล่าง 1 เมตร พร้อมทั้งปลูกพืชคลุมดินและต้นไม้ท้องถิ่นหรือไม้ยืนต้นโตเร็วบนคันทำนบกั้น เพื่อบดบังทัศนียภาพพื้นที่ที่ใช้ทำเหมืองและเบี่ยงเบนทางน้ำให้ไหลไปยังบ่อดักตะกอน | -ทางโครงการมีการสร้างคันทำนบกั้น ขนาดฐานกว้าง 6 เมตร ความสูง 1.5 เมตร สันบนกว้าง 2 เมตร ร่วมกับคูระบายน้ำ ขนาดความกว้าง 1.5 เมตร ความลึก 1 เมตร ความกว้างด้านล่าง 1 เมตร พร้อมทั้งปลูกพืชคลุมดินและต้นไม้ท้องถิ่นหรือไม้ยืนต้นโตเร็วบนคันทำนบกั้น | -ไม่มี | -ดังแสดงในรูปที่ 2-6 คันทำนบกั้นที่มีการปลูกต้นไม้<br>-ดังแสดงในรูปที่ 2-7 คูระบายน้ำที่ขนานไปกับคันทำนบกั้น |

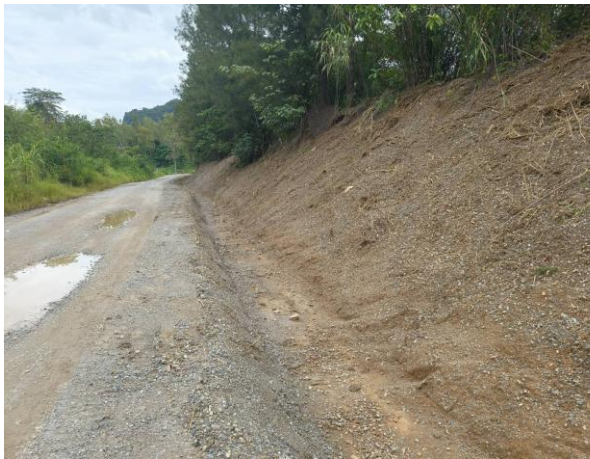
รูปที่ 2-7 คูระบายน้ำที่ขนานไปกับค้นทำนบดิน

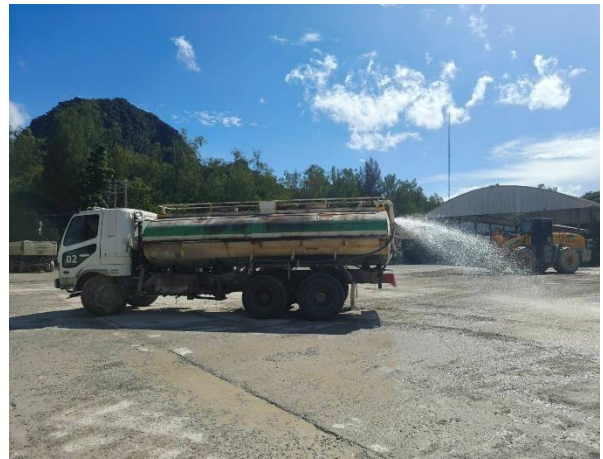
รูปที่ 2-8 การฉีดพรมน้ำในพื้นที่โครงการ

| มาตรการป้องกันและแก้ไขผลกระทบสิ่งแวดล้อม | ผลการปฏิบัติตามมาตรการฯ | ปัญหา อุปสรรค และแนวทางแก้ไข | ภาพประกอบมาตรการ |
|---|---|---|---|
| 1. จัดให้มีรถบรรทุกน้ำ เพื่อฉีดพรมเส้นทางลำเลียงหินในโครงการและเส้นทางขนส่งในช่วงที่เป็นถนนลูกรัง อย่างน้อยวันละ 3-4 ครั้ง หรือตามความเหมาะสมกับสภาพภูมิอากาศ ให้ผิวถนนมีความชื้นตลอดเวลาเพื่อลดการฟุ้งกระจายของฝุ่นละออง และให้ความร่วมมือกับประทานบัตรใกล้เคียงปรับปรุงสภาพถนนสาธารณประโยชน์ร่วมกันในการขนส่งแร่ให้มีสภาพใช้งานได้ดีและปลอดภัยอยู่เสมอ | -มีการฉีดพรมน้ำในเส้นทางของโครงการเพื่อป้องกันการฟุ้งกระจายของฝุ่นละออง | -ไม่มี | -ดังแสดงในรูปที่ 2-8 การฉีดพรมน้ำในพื้นที่โครงการ |

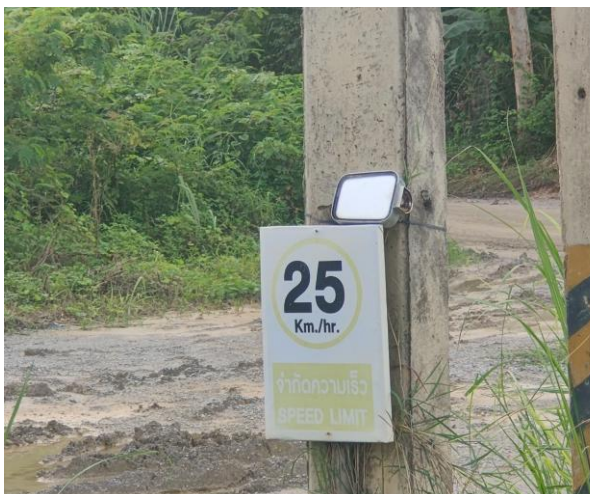
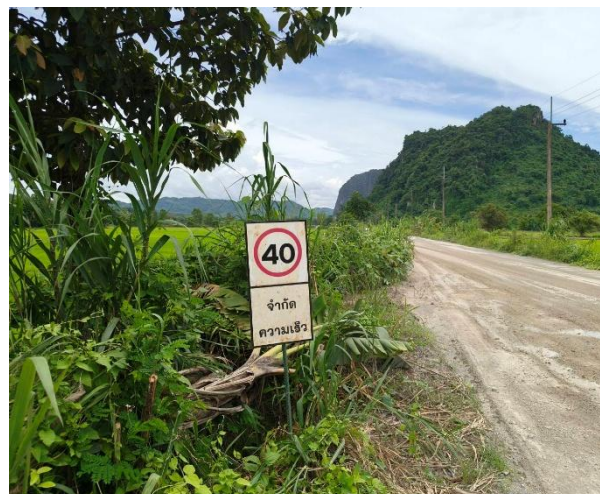
รูปที่ 2-9 ป้ายจำกัดความเร็ว 25 กม/ชม

รูปที่ 2-9 (ต่อ) ป้ายจำกัดความเร็ว 40 กม/ชม

| มาตรการป้องกันและแก้ไขผลกระทบสิ่งแวดล้อม | ผลการปฏิบัติตามมาตรการฯ | ปัญหา อุปสรรค และแนวทางแก้ไข | ภาพประกอบมาตรการ |
|---|---|---|---|
| 2. กำหนดให้การขนส่งแร่ออกจากพื้นที่จะต้องใช้ความเร็วและน้ำหนักของรถบรรทุกให้เป็นไปตามที่ทางราชการกำหนด และควบคุมความเร็วไม่เกิน 25 กิโลเมตร/ชั่วโมง ในช่วงที่ผ่านชุมชน พร้อมทั้งปิดคลุมกระบะบรรทุกให้มิดชิดก่อนออกนอกพื้นที่โรงโม่หิน และหลีกเลี่ยงการขนส่งแร่ในช่วงเวลาไป-กลับจากโรงเรียนของนักเรียน (เวลา 07.00-08.00 น. และ 15.30-16.30 น.) | -ทางโครงการมีข้อกำหนดจำกัดความเร็วไม่เกิน 25 กิโลเมตร/ชั่วโมง ในช่วงที่ผ่านชุมชน พร้อมทั้งปิดคลุมกระบะบรรทุกให้มิดชิดก่อนออกนอกพื้นที่โรงโม่หิน และหลีกเลี่ยงการขนส่งแร่ในช่วงเวลาไป-กลับจากโรงเรียนของนักเรียน (เวลา 07.00-08.00 น. และ 15.30-16.30 น.) | -ไม่มี | -ดังแสดงในรูปที่ 2-9 ป้ายจำกัดความเร็ว 25 กม/ชม |

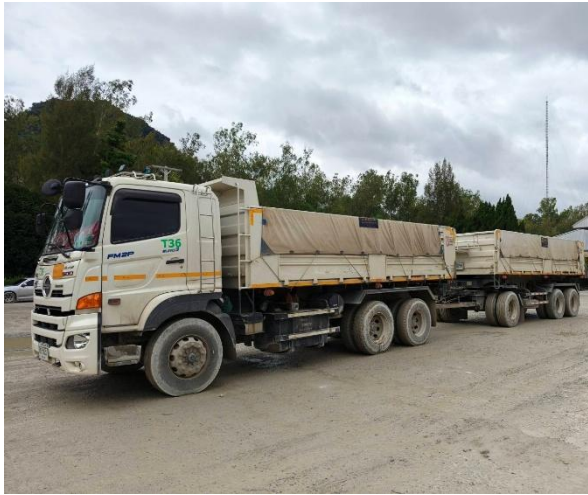
รูปที่ 2-10 การปิดคลุมกระบะบรรทุก

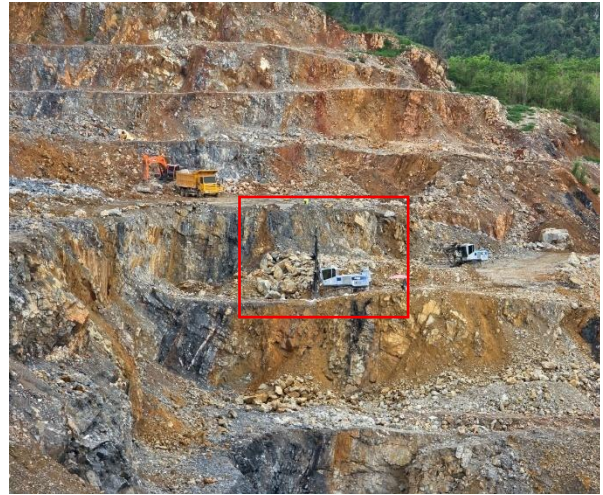
รูปที่ 2-11 เครื่องเจาะระเบิดของโครงการ

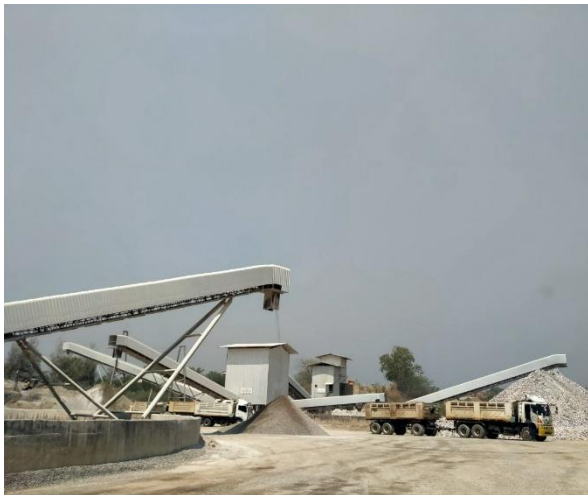
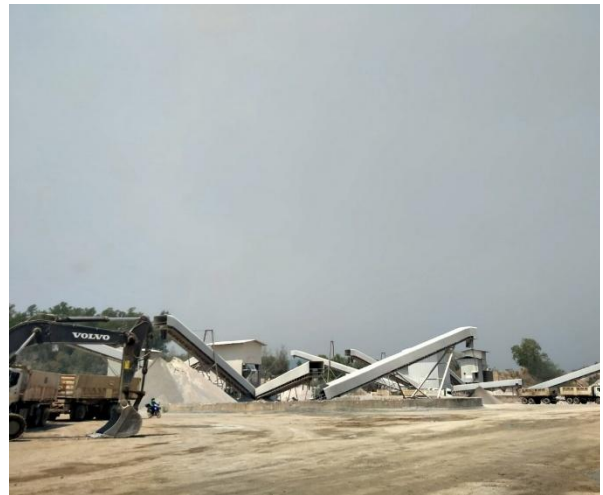
รูปที่ 2-12 การปิดคลุมโรงโม่หินและสายพานลำเลียง

รูปที่ 2-12 (ต่อ) การปิดคลุมโรงโม่หินและสายพานลำเลียง

| มาตรการป้องกันและแก้ไขผลกระทบสิ่งแวดล้อม | ผลการปฏิบัติตามมาตรการฯ | ปัญหา อุปสรรค และแนวทางแก้ไข | ภาพประกอบมาตรการ |
|---|---|---|---|
| 4. ให้ปรับปรุงโรงโม่หินเป็นระบบปิด และจัดให้มีระบบป้องกันผลกระทบสิ่งแวดล้อมให้ครบถ้วน ตามประกาศกรมอุตสาหกรรมพื้นฐานและการเหมืองแร่ เรื่อง โรงโม่บดหรือย่อยหินมีระบบป้องกันผลกระทบสิ่งแวดล้อม ลงวันที่มกราคม 2548 พร้อมทั้งดูแลบำรุงรักษาและใช้ระบบในขณะที่ทำการผลิตอย่างสม่ำเสมอ โดยเฉพาะระบบป้องกันและลดการฟุ้งกระจายของฝุ่นละออง | -มีการจัดสร้างโรงโม่หินเป็นระบบปิด และจัดให้มีระบบป้องกันผลกระทบสิ่งแวดล้อมให้ครบถ้วน ตามประกาศกรมอุตสาหกรรมพื้นฐานและการเหมืองแร่ เรื่อง โรงโม่บดหรือย่อยหินมีระบบป้องกันผลกระทบสิ่งแวดล้อม ลงวันที่มกราคม 2548 โดยจัดให้มีเจ้าหน้าที่คอยดูแลบำรุงรักษาและใช้ระบบในขณะที่ทำการผลิตอย่างสม่ำเสมอ โดยเฉพาะระบบป้องกันและลดการฟุ้งกระจายของฝุ่นละออง | -ไม่มี | -ดังแสดงในรูปที่ 2-12 การปิดคลุมโรงโม่หินและสายพานลำเลียง |

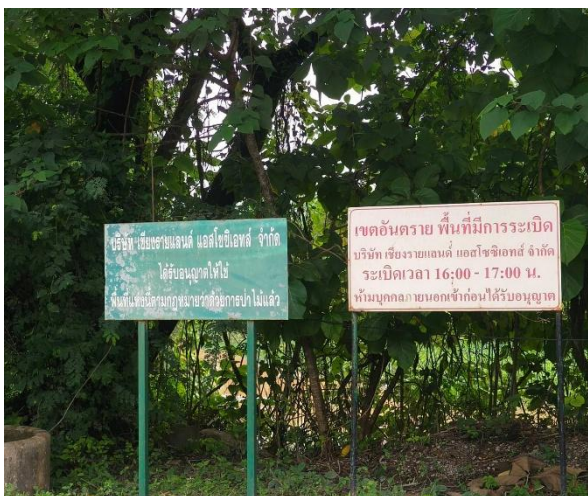
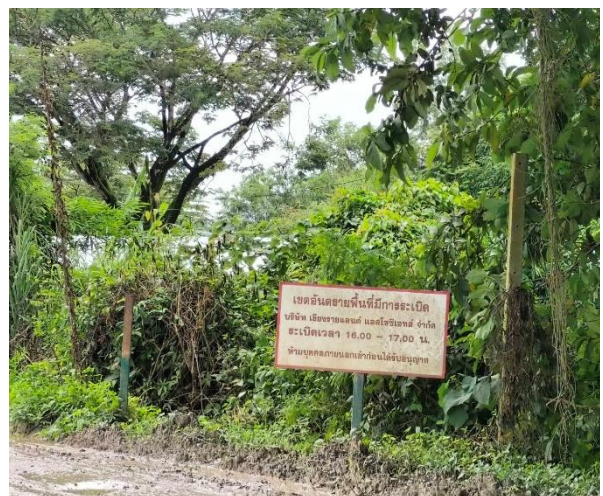
รูปที่ 2-13 ป้ายแสดงเขตอันตรายการใช้วัตถุระเบิด และ  
เวลาทำการระเบิด

รูปที่ 2-13 (ต่อ) ป้ายแสดงเขตอันตรายการใช้วัตถุระเบิด  
และเวลาทำการระเบิด

| มาตรการป้องกันและแก้ไขผลกระทบสิ่งแวดล้อม | ผลการปฏิบัติตามมาตรการฯ | ปัญหา อุปสรรค และแนวทางแก้ไข | ภาพประกอบมาตรการ |
|---|---|---|---|
| 1. ให้ออกแบบการใช้ปริมาณวัตถุระเบิดตามแผนผังโครงการทำเหมือง โดยให้ใช้ปริมาณวัตถุระเบิดสูงสุดไม่เกิน 77.50 กิโลกรัม/จังหวะถ่วง ให้ทำการระเบิดวันละ 1 ครั้ง ในช่วงเวลา 16.00-17.00 น. โดยก่อนการระเบิดจะต้องจัดให้มีเจ้าหน้าที่ตรวจสอบพื้นที่โดยรอบในรัศมี 100 เมตร และใช้สัญญาณเตือนให้ได้ยินชัดเจนในรัศมีไม่น้อยกว่า 500 เมตร จากจุดที่ระเบิด พร้อมทั้งจัดทำป้ายเตือนเวลาทำการระเบิดและเขตการใช้วัตถุระเบิดไว้ที่บริเวณปากทางเข้าเหมือง ทั้งนี้ ให้หลีกเลี่ยงการระเบิดย่อยหินที่มีขนาดใหญ่ ให้ใช้เครื่องเจาะกระแทกหรือเครื่องกระแทกทุบย่อยหินแทน | -ทางโครงการมีการใช้ปริมาณวัตถุระเบิดตามแผนผังโครงการทำเหมือง คือ ใช้ปริมาณวัตถุระเบิดสูงสุดไม่เกิน 77.50 กิโลกรัม/จังหวะถ่วง โดยทำการระเบิดวันละ 1 ครั้ง ในช่วงเวลา 16.00-17.00 น. และก่อนการระเบิดจะมีเจ้าหน้าที่ตรวจสอบพื้นที่โดยรอบในรัศมี 100 เมตร และใช้สัญญาณเตือนให้ได้ยินชัดเจนในรัศมีไม่น้อยกว่า 500 เมตร จากจุดที่ระเบิด พร้อมทั้งจัดทำป้ายเตือนเวลาทำการระเบิดและเขตการใช้วัตถุระเบิดไว้ที่บริเวณปากทางเข้าเหมือง | -ไม่มี | -ดังแสดงในรูปที่ 2-13 ป้ายแสดงเขตอันตรายการใช้วัตถุระเบิด และเวลาทำการระเบิด |

| มาตรการป้องกันและแก้ไขผลกระทบสิ่งแวดล้อม | ผลการปฏิบัติตามมาตรการฯ | ปัญหา อุปสรรค และแนวทางแก้ไข | ภาพประกอบมาตรการ |
|---|---|---|---|
| 2. ทำการกั้นรั้วพื้นที่รอบทิศ กั้นเขตเป็นพื้นที่อันตรายและติดป้าย ประกาศเตือนภัยตามแบบประกาศเตือนภัยหลุมยุบของกรมทรัพยากรธรณี หรือป้ายเตือนชนิดอื่น ๆ ที่มองเห็นได้ชัดเจนในระยะไม่ต่ำกว่า 50 เมตร อย่างน้อย 4 ด้าน พร้อมทั้งแจ้งเตือนห้ามผู้ที่ไม่เกี่ยวข้องหรือเครื่องจักรที่มี น้ำหนักมากเข้าไปในบริเวณดังกล่าว | -บริษัทฯ มีนโยบายว่าในพื้นที่ที่มีอันตรายทางโครงการจะทำการติด ป้ายแสดงให้เห็นเด่นชัด ในระยะไม่น้อยกว่า 50 เมตร และห้าม พนักงานหรือเครื่องจักรที่มีน้ำหนักมากเข้าไปในบริเวณดังกล่าว | -ไม่มี | -ดังแสดงในรูปที่ 2-13 ป้ายแสดงเขตอันตราย การใช้วัตถุระเบิด และเวลาทำการระเบิด |

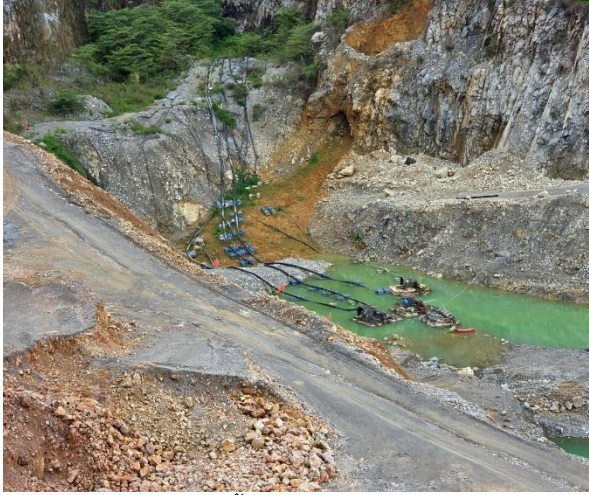
รูปที่ 2-14 ป่อรับน้ำบริเวณที่ต่ำสุดของบ่อเหมือง

| มาตรการป้องกันและแก้ไขผลกระทบสิ่งแวดล้อม | ผลการปฏิบัติตามมาตรการฯ | ปัญหา อุปสรรค และแนวทางแก้ไข | ภาพประกอบมาตรการ |
|---|---|---|---|
| 3. ให้ออกแบบให้มีบ่อดักตะกอนหรือบ่อรับน้ำ (Sump) บริเวณที่ต่ำสุดของบ่อเหมืองให้มีขนาดเพียงพอที่จะรองรับปริมาณน้ำฝนที่ชะล้างพื้นที่ทำเหมืองพร้อมทั้งขุดลอกตะกอนออกจากบ่อดักตะกอนและร่องระบายน้ำอย่างน้อยปีละ 1 ครั้ง เพื่อรองรับปริมาณน้ำฝนชะล้างพื้นที่โครงการได้อย่างมีประสิทธิภาพ | -จุดที่เป็นจุดต่ำสุดของบ่อเหมืองนั้นมีการออกแบบให้เป็นบ่อรับน้ำ (Sump) | -ไม่มี | -ดังแสดงในรูปที่ 2-14 บ่อรับน้ำบริเวณที่ต่ำสุดของบ่อเหมือง |

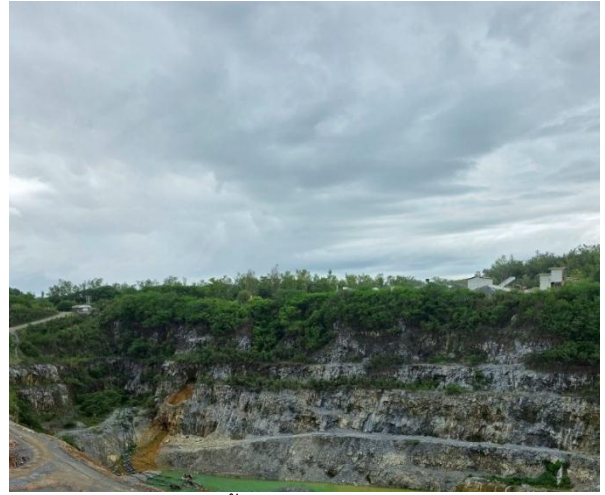
รูปที่ 2-15 พื้นที่ที่มีการรักษาสภาพเดิม  
ณ บริเวณที่ไม่มีการทำเหมือง

| มาตรการป้องกันและแก้ไขผลกระทบสิ่งแวดล้อม | ผลการปฏิบัติตามมาตรการฯ | ปัญหา อุปสรรค และแนวทางแก้ไข | ภาพประกอบมาตรการ |
|---|---|---|---|
| 1. ให้เดินหน้าเหมืองให้มีลักษณะเป็นขั้นบันไดเพื่อลดความแรงของน้ำฝนไหลบ่าบริเวณหน้าเหมือง และบริเวณใดที่ไม่เกี่ยวข้องกับการทำเหมืองและกิจกรรมเกี่ยวเนื่องให้รักษาสภาพพื้นที่เดิมไว้ให้ได้มากที่สุด | -ทางโครงการมีการเดินหน้าเหมืองตามที่แผนผังโครงการกำหนดให้มีลักษณะเป็นขั้นบันไดเพื่อลดความแรงของน้ำฝนไหลบ่าบริเวณหน้าเหมือง และรักษาสภาพพื้นที่เดิมบริเวณใดที่ไม่เกี่ยวข้องกับการทำเหมืองและกิจกรรมเกี่ยวเนื่อง | -ไม่มี | -ดังแสดงในรูปที่ 2-15 พื้นที่ที่มีการรักษาสภาพเดิม ณ บริเวณที่ไม่มีการทำเหมือง |

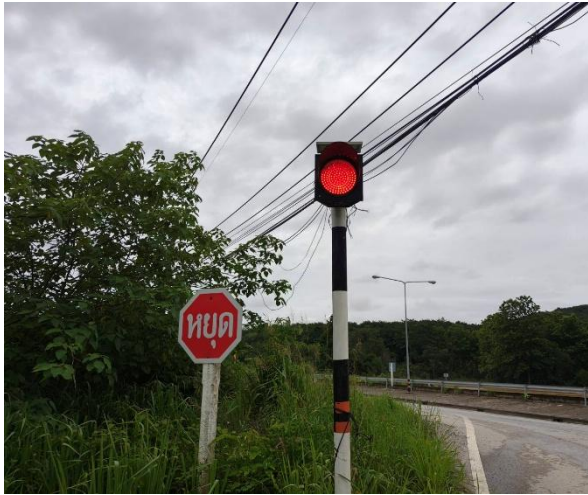
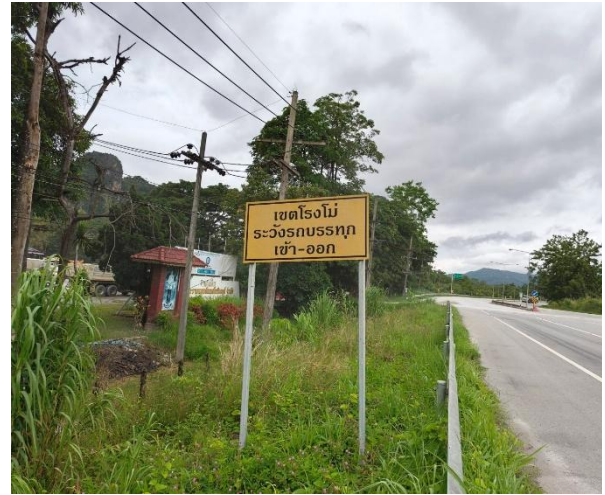
รูปที่ 2-18 ป้ายเตือนระวางรถบรรทุก และสัญญาณไฟ  
กระพริบบริเวณทางเข้า-ออก

รูปที่ 2-18 (ต่อ) ป้ายเตือนเขตโรงไม้ระวางรถบรรทุก  
บริเวณทางเข้า-ออก

| มาตรการป้องกันและแก้ไขผลกระทบสิ่งแวดล้อม | ผลการปฏิบัติตามมาตรการฯ | ปัญหา อุปสรรค และแนวทางแก้ไข | ภาพประกอบมาตรการ |
|---|---|---|---|
| 2. ให้ติดป้ายชื่อแสดงรายละเอียดของแปลงประทานบัตร และป้ายสัญญาณจราจรเตือนความเร็วและให้ระมัดระวังรถบรรทุกบริเวณริมเส้นทางขนส่งแร่และบริเวณถนนเข้า-ออก ก่อนถึงทางแยกเข้าพื้นที่โครงการให้ชัดเจนเป็นระยะช่วงละประมาณ 50, 100 และ 200 เมตร | -มีการติดป้ายป้ายชื่อแสดงรายละเอียดของแปลงประทานบัตร และป้ายสัญญาณจราจรเตือนความเร็วและให้ระมัดระวังรถบรรทุกบริเวณริมเส้นทางขนส่งแร่และบริเวณถนนเข้า-ออก<br>-ป้ายแสดงรายละเอียดโครงการ | -ไม่มี | -ดังแสดงในรูปที่ 2-18 ป้ายเตือนระวังรถบรรทุก และสัญญาณไฟกระพริบบริเวณทางเข้า-ออก |

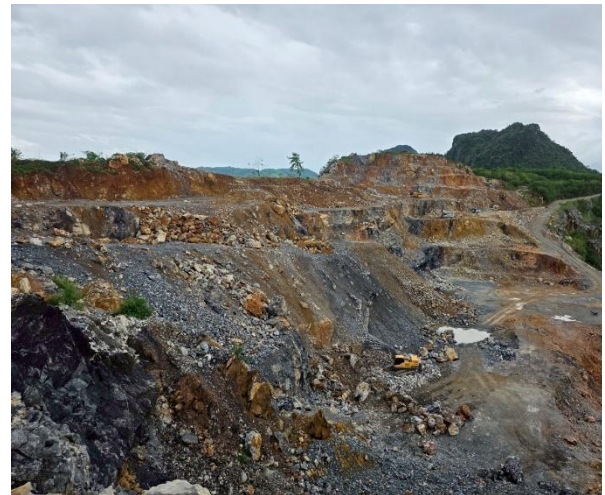
รูปที่ 2-20 การปรับความลาดชันบ่อเหมือง

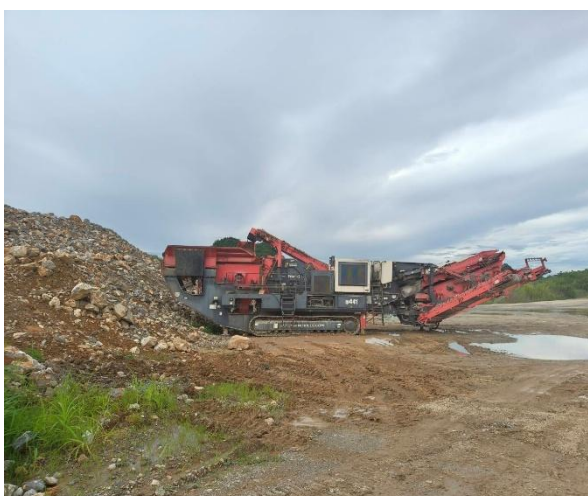
รูปที่ 2-21 เครื่อง Mobile Crusher ของโครงการ  
(หยุดการใช้งาน)

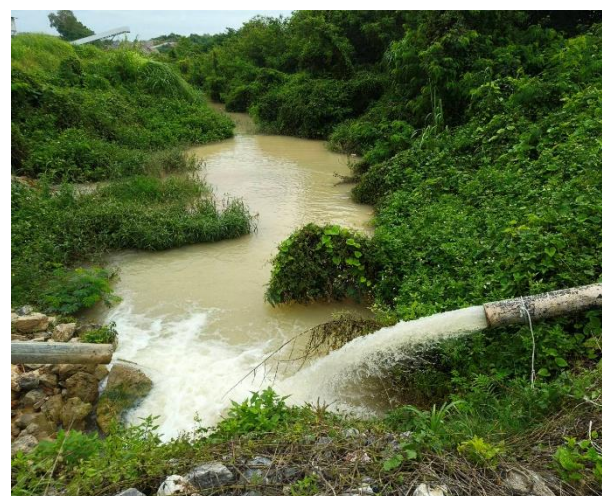
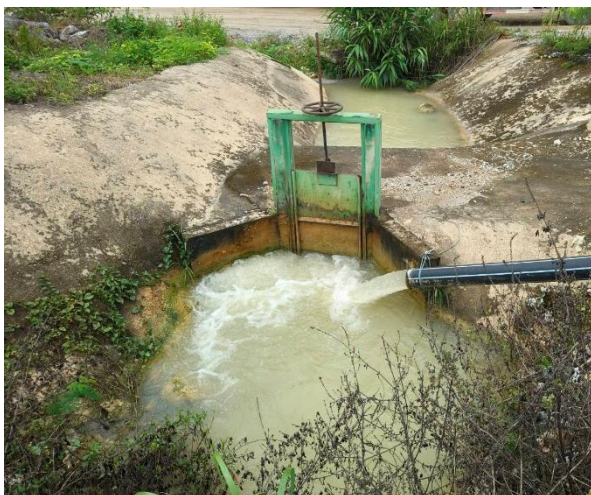
รูปที่ 2-22 บ่อดักตะกอนในโครงการ

รูปที่ 2-22 (ต่อ) บ่อดักตะกอนในโครงการ

| มาตรการป้องกันและแก้ไขผลกระทบสิ่งแวดล้อม | ผลการปฏิบัติตามมาตรการฯ | ปัญหา อุปสรรค และแนวทางแก้ไข | ภาพประกอบมาตรการ |
|---|---|---|---|
| 2. ให้ขุดบ่อดักตะกอนจำนวน 1 บ่อ ขนาดพื้นที่ 410 ตารางเมตร ความลึก 5 เมตร พร้อมทั้งให้ขุดลอกตะกอนสะสมออกจากบ่อดักตะกอน และระบายน้ำอย่างน้อยปีละ 1 ครั้ง เพื่อรองรับปริมาณน้ำฝนชะล้างบริเวณพื้นที่หน้าเหมืองและบริเวณโรงโม่หินได้อย่างมีประสิทธิภาพ | -มีการขุดบ่อดักตะกอนจำนวน 1 บ่อ พร้อมทั้งให้ขุดลอกตะกอนสะสมออกจากบ่อดักตะกอนและระบายน้ำอย่างน้อยปีละ 1 ครั้ง เพื่อรองรับปริมาณน้ำฝนชะล้างบริเวณพื้นที่หน้าเหมืองและบริเวณโรงโม่หินได้อย่างมีประสิทธิภาพ | -ไม่มี | -ดังแสดงในรูปที่ 2-22 บ่อดักตะกอนในโครงการ |

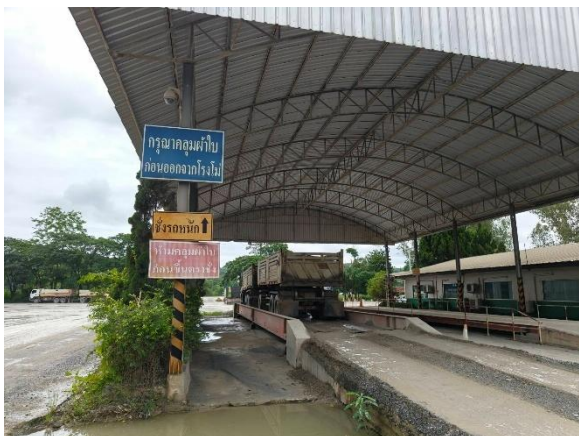
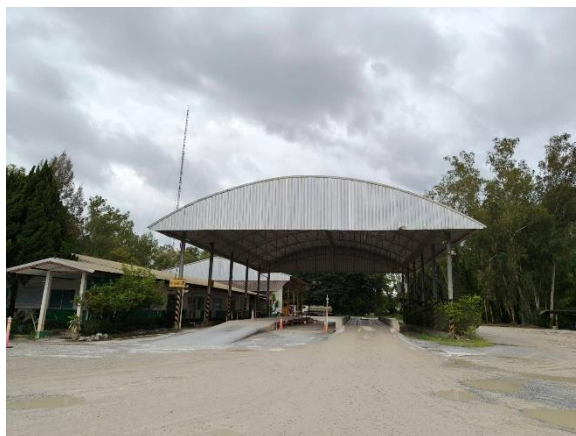
รูปที่ 2-24 เครื่องชั่งน้ำหนักของโครงการ

รูปที่ 2-24 (ต่อ) เครื่องชั่งน้ำหนักของโครงการ

| มาตรการป้องกันและแก้ไขผลกระทบสิ่งแวดล้อม | ผลการปฏิบัติตามมาตรการฯ | ปัญหา อุปสรรค และแนวทางแก้ไข | ภาพประกอบมาตรการ |
|---|---|---|---|
| 1. การขนส่งแร่ออกจากพื้นที่จะต้องใช้ความเร็วและน้ำหนักของรถบรรทุกให้เป็นไปตามที่ทางราชการกำหนด และควบคุมความเร็วไม่เกิน 25 กิโลเมตร/ชั่วโมง ในช่วงที่ผ่านชุมชน พร้อมทั้งปิดคลุมกระบะบรรทุกให้มิดชิดก่อนออกนอกพื้นที่โรงโม่หิน และหลีกเลี่ยงการขนส่งแร่ในช่วงเวลาไป-กลับจากโรงเรียนของนักเรียน (เวลา 07.00-08.00 น.และ 15.30 -16.30 น.) | -ทางโครงการมีเครื่องซั้งที่ได้มาตรฐานเพื่อตรวจวัดน้ำหนักบรรทุกทุกคันไม่ให้มีน้ำหนักที่เกินกว่าที่ทางราชการกำหนด รวมทั้งควบคุมความเร็วไม่เกิน 25 กิโลเมตร/ชั่วโมง ในช่วงที่ผ่านชุมชน พร้อมทั้งปิดคลุมกระบะบรรทุกให้มิดชิดก่อนออกนอกพื้นที่โรงโม่หิน และหลีกเลี่ยงการขนส่งแร่ในช่วงเวลาไป-กลับจากโรงเรียนของนักเรียน (เวลา 07.00-08.00 น.และ 15.30-16.30 น.) | -ไม่มี | -ดังแสดงในรูปที่ 2-24 เครื่องซั้งน้ำหนักของโครงการ |

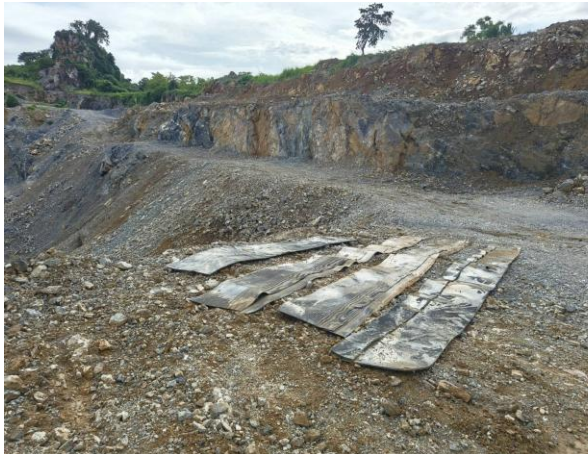
รูปที่ 2-30 การปิดคลุมปากหลุมเวลาระเบิดบนเขา

| มาตรการป้องกันและแก้ไขผลกระทบสิ่งแวดล้อม | ผลการปฏิบัติตามมาตรการฯ | ปัญหา อุปสรรค และแนวทางแก้ไข | ภาพประกอบมาตรการ |
|---|---|---|---|
| 2. ในการระเบิดหินในพื้นที่ภูเขาด้านทิศตะวันออก ซึ่งเป็นพื้นที่เปิดเหมืองใหม่ให้ใช้ปริมาณวัตถุระเบิดไม่เกิน 30 กิโลกรัมต่อจังหวะถ่วง ให้หันหน้าอิสระไปทางทิศตะวันตกเฉียงเหนือหรือทิศทางตรงข้ามกับเส้นทาง | -ในการระเบิดหินในพื้นที่ภูเขาด้านทิศตะวันออก ซึ่งเป็นพื้นที่เปิดเหมืองใหม่ ทางโครงการมีการใช้ปริมาณวัตถุระเบิดไม่เกิน 30 กิโลกรัมต่อจังหวะถ่วง | -ไม่มี | -ดังแสดงในรูปที่ 2-30 การปิดคลุมปากหลุมเวลาระเบิดบนเขา |
