มาตรการป้องกันและแก้ไข ผลกระทบสิ่งแวดล้อมและ มาตรการติดตามตรวจสอบ คุณภาพสิ่งแวดล้อม

โครงการเหมืองแร่หินอุตสาหกรรมชนิดหินปูน เพื่ออุตสาหกรรมก่อสร้าง

ประทานบัตรที่ 30888/16446

บริษัท โรงโม่หินสุวรรณ จำกัด

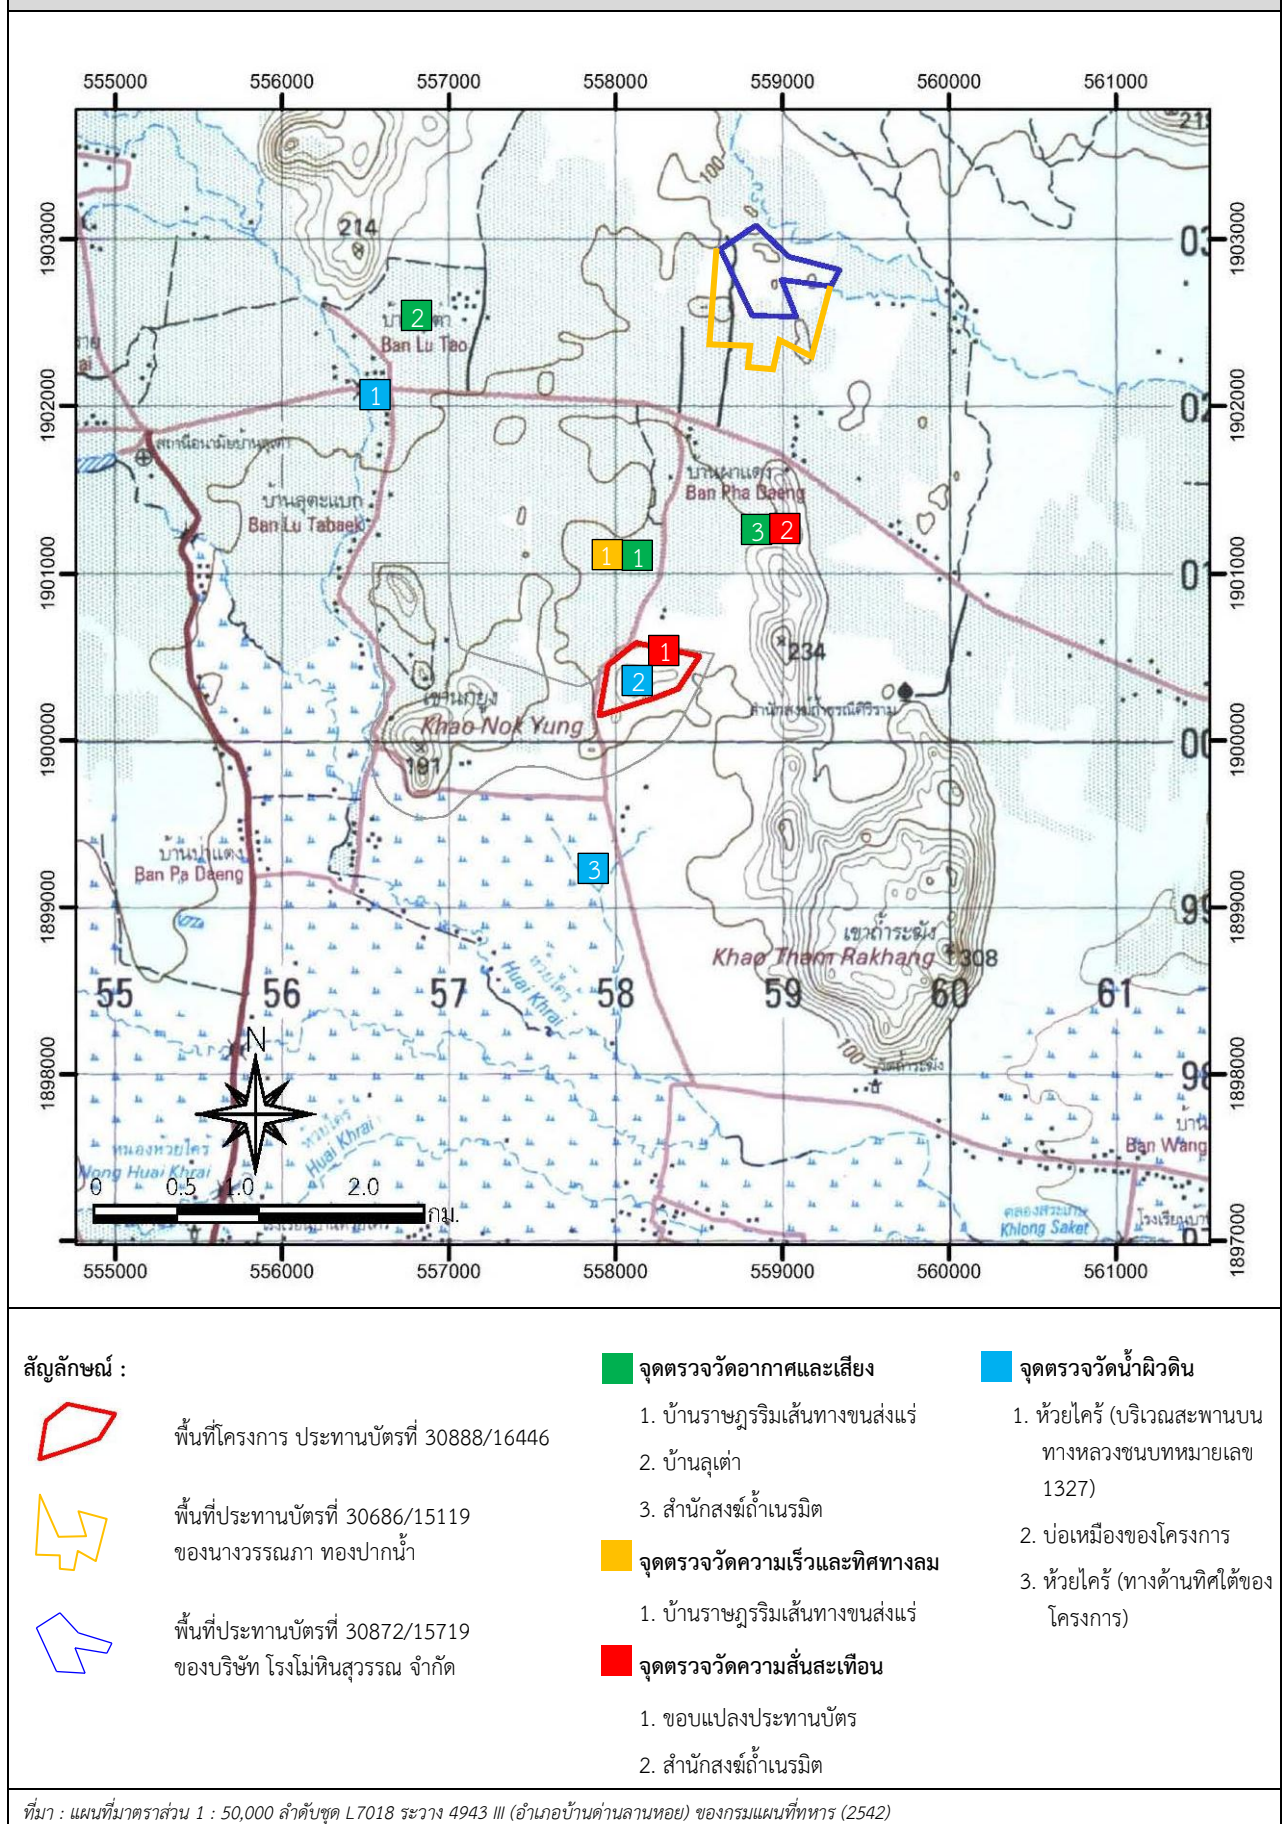
รูปที่ 2-1 แสดงตำแหน่งตรวจวัดคุณภาพสิ่งแวดล้อม

การตรวจวัดคุณภาพอากาศในรูปปริมาณฝุ่นละอองแขวนลอยรวม (TSP) และปริมาณฝุ่นละอองขนาดเล็กกว่า 10 ไมครอน (PM-10) โครงการเหมืองแร่หินอุตสาหกรรมชนิดหินปูน เพื่ออุตสาหกรรมก่อสร้าง ประทานบัตรที่ 30888/16446 ของบริษัท โรงโมหินสุวรรณ จำกัด โดยทำการตรวจวัดบริเวณบ้านราษฎรริมเส้นทางขนส่งแร่ บ้านลุเต่า สำนักสงฆ์ถ้ำเนรมิต ระหว่างวันที่ 6-9 เมษายน 2568 มีค่าผลการตรวจวัดแสดงดังตารางที่ 2-4 แสดงผลการตรวจวัดทางห้องปฏิบัติการดังเอกสารแนบ 19 เอกสารสอบเทียบเครื่องมือดังเอกสารแนบ 20 และเอกสารอนุญาตขึ้นทะเบียนห้องปฏิบัติการวิเคราะห์ดังเอกสารแนบ 21

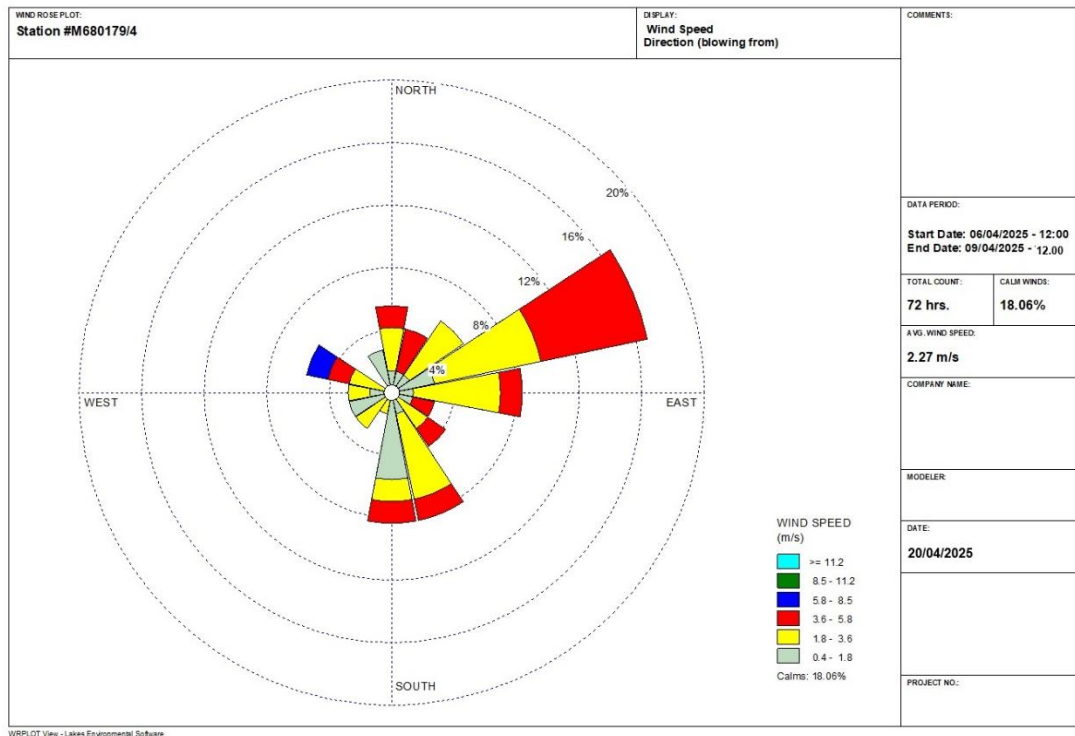
รูปที่ 2-2 ผังแสดงความเร็วและทิศทางลม

ข้อสรุป ทิศทางลมส่วนใหญ่พัดมาจากทิศ : ทิศตะวันออกเฉียงเหนือค่อนไปทางทิศตะวันออก
ความเร็วลมส่วนใหญ่ มีค่าระหว่าง : 1.8-3.6 m/s
