รายงานผลการปฏิบัติตาม  
มาตรการป้องกันและแก้ไขผลกระทบสิ่งแวดล้อม  
และมาตรการติดตามตรวจสอบคุณภาพสิ่งแวดล้อม  
ระยะดำเนินการ

โรงแรมภูเก็ต เกรซแลนด์ รีสอร์ท แอนด์ สปา

ประจำเดือนมกราคม - มิถุนายน พ.ศ. 2568

บริษัท เซาธ์เทิร์น แล็บ แอนด์ เอ็นจิเนียริง จำกัด

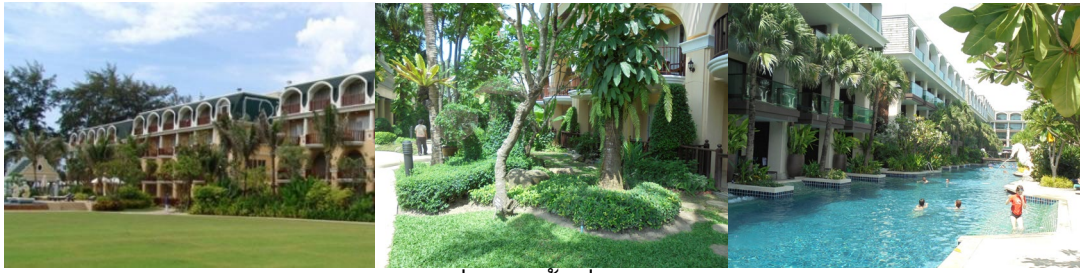
รูปที่ 1.4 พื้นที่สีเขียว

2) โครงการส่วนขยาย ได้ออกแบบให้มีพื้นที่สีเขียวรวม 1,582.56 ตร.ม. โดยพื้นที่สีเขียวทั้งหมดอยู่ที่ระดับพื้นดิน ไม้ยืนต้นที่ปลูก ประกอบด้วย สารภีทะเล นนทรี มะพร้าว ราชพฤกษ์ ทองหลวงต่าง พญาสัตบรรณ ปิ๊ป มะฮอกกานีใบใหญ่ อินทนิลน้ำ พิกุล ชงโค ประดู่ ปาล์ม มะขาม และหางนกยูงฝรั่ง ส่วนไม้พุ่ม ไม้คลุมดินและหญ้า จะปลูกบริเวณใต้ไม้ยืนต้น และกระจายอยู่ทั่วไป พืชที่ปลูกประกอบด้วย ชบา ยี่โถ เกล็ดโคเนี่ย เทียนทอง แก้ว เตยหอม เล็บครุฑ หนวดปลาหมึก พุระหง คอสนา หงอนไก่ กระบือเจ็ดตัว หูปลาช่อน ผักเป็ดแดง ยี่เข่ง ไทรยอดทอง แพงพวยฝรั่ง ขาไก่ เดหลีใบกล้วย มะลิ พุทธรักษา พวงทองตัน เวอร์บีนา เทียนทอง ฤาษีผสม ขวนชม หางกระรอก หมากผู้-หมากเมีย กุหลาบ ผกากรองเลื้อย และหัวใจม่วง รวมทั้งปลูกหญ้าม้าเลเซีย และหญ้านวลน้อยคลุมดินส่วนที่เหลือ

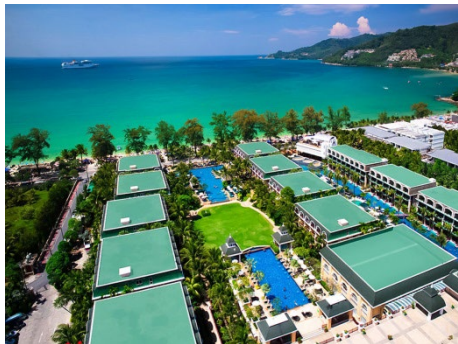
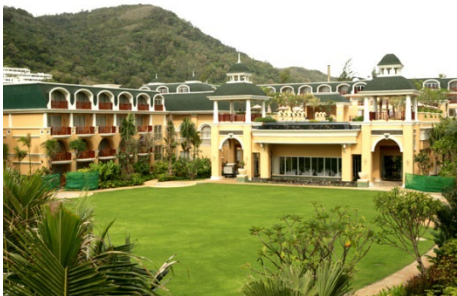
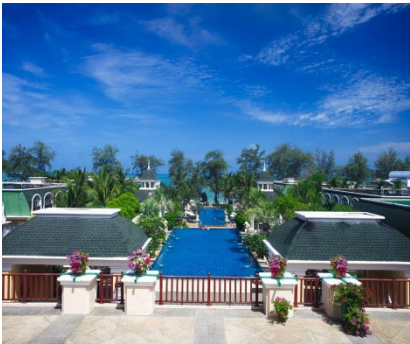
| องค์ประกอบสิ่งแวดล้อม / ผลกระทบต่อสิ่งแวดล้อม | มาตรการป้องกันและแก้ไขผลกระทบสิ่งแวดล้อม | การปฏิบัติตามมาตรการ | ปัญหาและอุปสรรค |
|---|---|---|---|
| <b>1. ทรัพยากรสิ่งแวดล้อมทางกายภาพ</b><br><br><b>1.1 ลักษณะภูมิประเทศ</b> | <ul style="list-style-type: none"> <li>ควบคุม ดูแลสภาพภายในโครงการให้เป็นไปตามแบบภูมิสถาปัตยกรรมที่ได้ออกแบบไว้</li> </ul> | <ul style="list-style-type: none"> <li>ปฏิบัติตามมาตรการ โครงการควบคุม ดูแลสภาพภายในโครงการให้เป็นไปตามแบบภูมิสถาปัตยกรรมที่ได้ออกแบบไว้</li> </ul> | <ul style="list-style-type: none"> <li>ไม่มีปัญหาและอุปสรรค</li> </ul> |

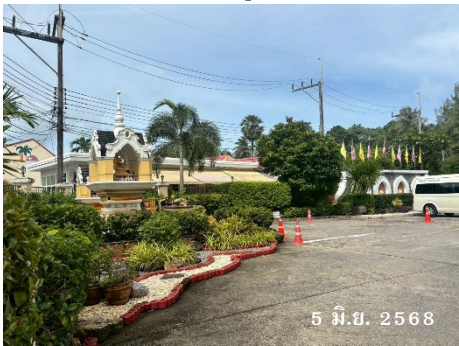
| องค์ประกอบสิ่งแวดล้อม / ผลกระทบต่อสิ่งแวดล้อม | มาตรการป้องกันและแก้ไขผลกระทบสิ่งแวดล้อม | การปฏิบัติตามมาตรการ | ปัญหาและอุปสรรค |
|---|---|---|---|
| | <p>ให้เจริญเติบโตอยู่เสมอ</p> | <p>คลุมดินที่ปลูกไว้ในโครงการให้เจริญเติบโตอยู่เสมอ</p> | |

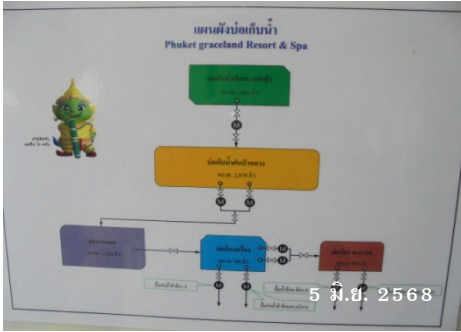
| องค์ประกอบสิ่งแวดล้อม / ผลกระทบต่อสิ่งแวดล้อม | มาตรการป้องกันและแก้ไขผลกระทบสิ่งแวดล้อม | การปฏิบัติตามมาตรการ | ปัญหาและอุปสรรค |
|---|---|---|---|
| 3. คุณค่าการใช้ประโยชน์ของมนุษย์<br>3.1 การใช้น้ำ | <ul style="list-style-type: none"> <li>- จัดให้มีบ่อกักเก็บน้ำฝนจากหลังอาคารไว้ใช้ เพื่อทดแทนและลดการใช้น้ำประปา</li> <li>- รณรงค์ให้ผู้เข้าพักอาศัย และพนักงานของโครงการใช้น้ำอย่างประหยัด โดยติดคำขวัญชักชวนให้ใช้น้ำอย่างประหยัดไว้ตามจุดต่างๆ</li> </ul> | <ul style="list-style-type: none"> <li>- ปฏิบัติตามมาตรการ โครงการมีบ่อกักเก็บน้ำจำนวน 2 บ่อ ปริมาตร 3,070 ลบ.ม. กักเก็บน้ำฝนจากหลังอาคาร และนำมาใช้ทดแทนน้ำประปา</li> </ul> <ul style="list-style-type: none"> <li>- ปฏิบัติตามมาตรการ โครงการมีการติดป้ายรณรงค์ให้ผู้เข้าพักและพนักงานในโครงการใช้น้ำอย่างประหยัด</li> </ul> | <ul style="list-style-type: none"> <li>- ไม่มีปัญหาและอุปสรรค</li> <li>- ไม่มีปัญหาและอุปสรรค</li> </ul> |

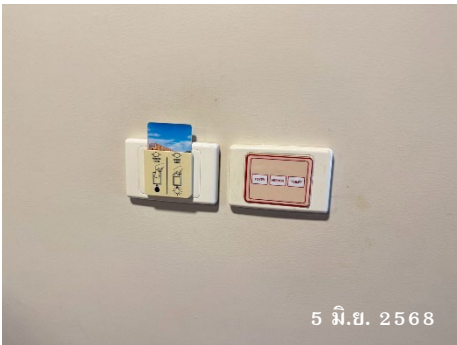
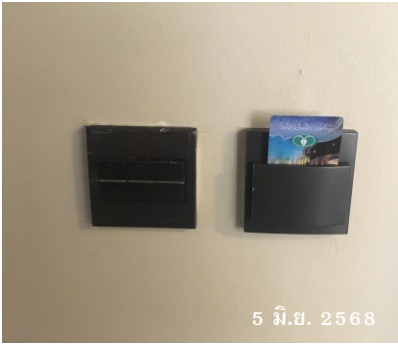
| องค์ประกอบสิ่งแวดล้อม / ผลกระทบต่อสิ่งแวดล้อม | มาตรการป้องกันและแก้ไขผลกระทบสิ่งแวดล้อม | การปฏิบัติตามมาตรการ | ปัญหาและอุปสรรค |
|---|---|---|---|
| | <p>คอมพิวเตอร์ติดตั้งแผ่นสะท้อนแสง การใช้บัลลาสต์ชนิด Low Watt หรือชนิด Electronics Ballast</p> <ul style="list-style-type: none"> <li>ห้องพักแต่ละห้องติดตั้งระบบ Key Teg ซึ่งจะตัดไฟอัตโนมัติในช่วงที่ไม่มีการใช้งานแล้ว</li> </ul> <ul style="list-style-type: none"> <li>การเลือกใช้เครื่องปรับอากาศให้มีขนาดเหมาะสมกับพื้นที่ห้อง และเลือกเครื่องปรับอากาศที่มีประสิทธิภาพในการประหยัดพลังงานสูงสุด</li> </ul> | <ul style="list-style-type: none"> <li>ปฏิบัติตามมาตรการ ห้องพักของโครงการ จะใช้ Key Card ในการเข้าออกห้องพัก และจะตัดไฟอัตโนมัติเมื่อไม่มีการใช้งาน</li> </ul> <ul style="list-style-type: none"> <li>ปฏิบัติตามมาตรการ โครงการใช้ระบบปรับอากาศแบบหอดึงเย็น ซึ่งเป็นระบบที่มีประสิทธิภาพและมีประสิทธิภาพในการประหยัดพลังงาน</li> </ul> | <ul style="list-style-type: none"> <li>ไม่มีปัญหาและอุปสรรค</li> </ul> <ul style="list-style-type: none"> <li>ไม่มีปัญหาและอุปสรรค</li> </ul> |

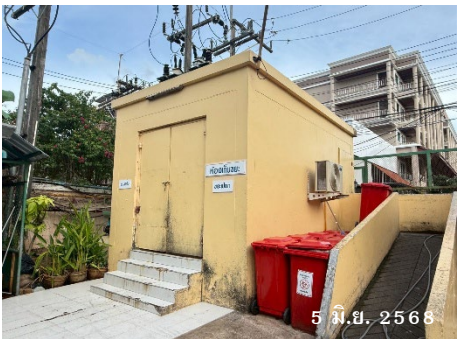
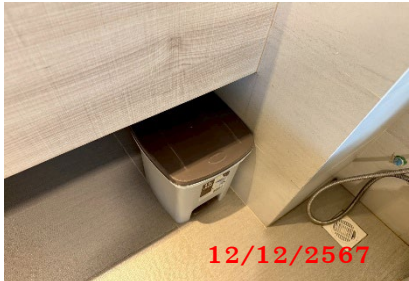
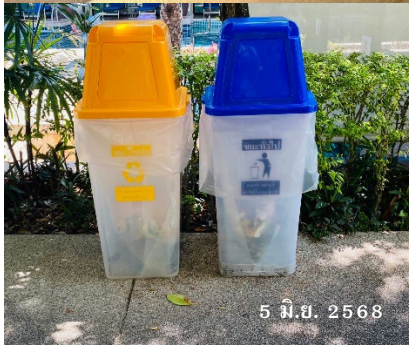
| องค์ประกอบสิ่งแวดล้อม / ผลกระทบต่อสิ่งแวดล้อม | มาตรการป้องกันและแก้ไขผลกระทบสิ่งแวดล้อม | การปฏิบัติตามมาตรการ | ปัญหาและอุปสรรค |
|---|---|---|---|
| <p><b>3.3 การจัดการขยะมูลฝอย</b></p> <p>5 มิ.ย. 2568</p> <p>5 มิ.ย. 2568</p> | <ul style="list-style-type: none"> <li>- ให้พนักงานเก็บขนขยะทำการจัดเก็บรวบรวมขยะมูลฝอยจากจุดต่างๆที่เกิดขึ้นภายในโครงการ ใส่ถุงดำมัดปากให้เรียบร้อยก่อนนำมารวบรวมไว้ที่ห้องพักรวมเพื่อง่ายต่อการเก็บขนและป้องกันกลิ่นรบกวนทุกวัน</li> </ul> <p>5 มิ.ย. 2568</p> <ul style="list-style-type: none"> <li>- การเก็บมูลฝอยใส่ถุงไม่ควรให้มีปริมาณหรือน้ำหนักมากเกินไป</li> </ul> | <ul style="list-style-type: none"> <li>- ปฏิบัติตามมาตรการ แผนกแม่บ้าน รวบรวมขยะจากจุดต่างๆใส่ถุงดำมัดปากเรียบร้อยและนำไปรวบรวมไว้ที่ห้องพักรวมของโครงการ</li> </ul> <p>5 มิ.ย. 2568</p> <ul style="list-style-type: none"> <li>- ปฏิบัติตามมาตรการ แผนกแม่บ้าน ใส่ขยะในถุงดำด้วยน้ำหนักที่พอดี</li> </ul> | <ul style="list-style-type: none"> <li>- ไม่มีปัญหาและอุปสรรค</li> </ul> <p>12/12/2567</p> <p>5 มิ.ย. 2568</p> <ul style="list-style-type: none"> <li>- ไม่มีปัญหาและอุปสรรค</li> </ul> |

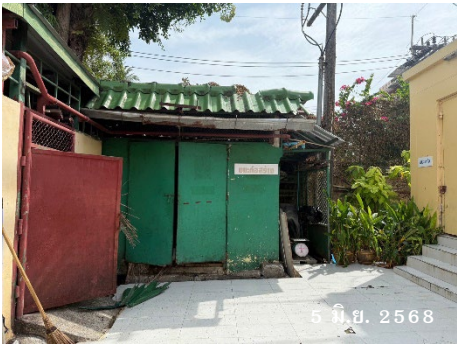
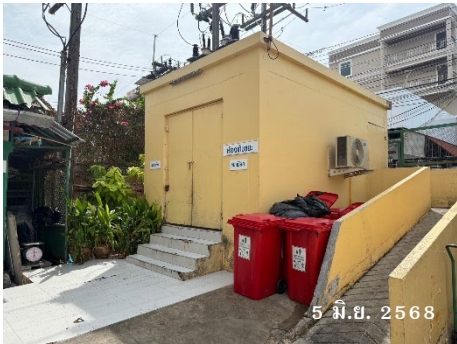
| องค์ประกอบสิ่งแวดล้อม / ผลกระทบต่อสิ่งแวดล้อม | มาตรการป้องกันและแก้ไขผลกระทบสิ่งแวดล้อม | การปฏิบัติตามมาตรการ | ปัญหาและอุปสรรค |
|---|---|---|---|
| | <p>เพื่อป้องกันถูกขาดและมัดปากถุงให้แน่นก่อนนำไปเก็บไว้ที่ห้องพักขยะที่ทางโครงการได้จัดเตรียมไว้ นอกตัวอาคาร ด้านหลังโครงการ รอให้เทศบาลขนย้ายไปกำจัด</p> <p>- จัดให้มีห้องพักขยะที่ถูกสุขลักษณะ โดยติดตั้งพัดลมดูดอากาศด้วย ซึ่งสามารถป้องกันกลิ่นและแมลงรบกวนได้ โดยภายในแยกเป็นห้องพักขยะเปียกและห้องพักขยะแห้ง แต่ละห้องมีขนาด 4.6*6.1*3.0 เมตร</p> | <p>เพื่อป้องกันถูกขาดตอนนำไปเก็บไว้ที่ห้องพักขยะเพื่อรอการเก็บขน</p> <p>- ปฏิบัติตามมาตรการ โครงการมีห้องพักขยะรวมของโครงการ ซึ่งแบ่งเป็นห้องพักขยะเปียกและห้องพักขยะแห้ง มีขนาดห้องละประมาณ 70 ลบ.ม. ซึ่งเพียงพอต่อความต้องการ และในห้องพักขยะเปียกมีการติดตั้งเครื่องปรับอากาศเพื่อป้องกันกลิ่นและแมลงรบกวน</p> | <p>- ไม่มีปัญหาและอุปสรรค</p> |

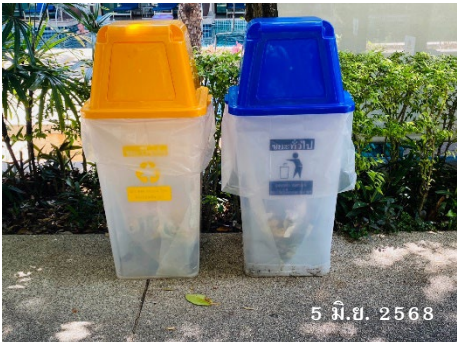
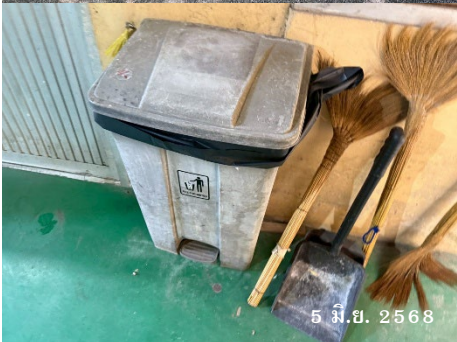
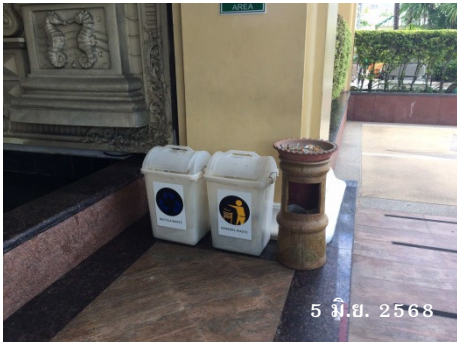
| องค์ประกอบสิ่งแวดล้อม / ผลกระทบต่อสิ่งแวดล้อม | มาตรการป้องกันและแก้ไขผลกระทบสิ่งแวดล้อม | การปฏิบัติตามมาตรการ | ปัญหาและอุปสรรค |
|---|---|---|---|
| | <p>แก้ไขทันที</p> <p>5 มิ.ย. 2568</p> <p>5 มิ.ย. 2568</p> | <p>เสนอ หากพบว่าชำรุดจะรีบดำเนินการซ่อมแซมหรือเปลี่ยนใหม่ทันที</p> <p>5 มิ.ย. 2568</p> <p>5 มิ.ย. 2568</p> | |

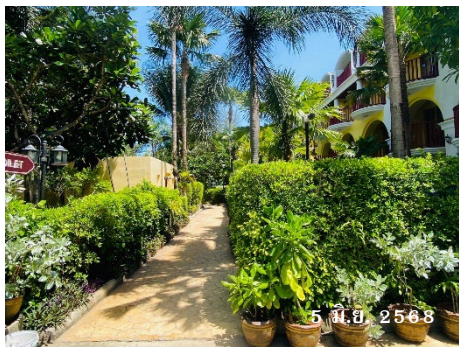
| องค์ประกอบสิ่งแวดล้อม / ผลกระทบต่อสิ่งแวดล้อม | มาตรการป้องกันและแก้ไขผลกระทบสิ่งแวดล้อม | การปฏิบัติตามมาตรการ | ปัญหาและอุปสรรค |
|---|---|---|---|
| | <ul style="list-style-type: none"> <li>- จัดให้มีการดูแลบำรุงรักษาระบบระบายน้ำและบ่อหน่วงน้ำ รวมทั้งเครื่องสูบน้ำอุปกรณ์ต่างๆ ให้มีสภาพดีอยู่เสมอ</li> <li>- พยายามปลูกต้นไม้หรือจัดสวนในบริเวณที่เป็นอ่าง ซึ่งการปลูกพืชคลุมดินจะช่วยเพิ่มอัตราการซึมน้ำได้</li> </ul> | <ul style="list-style-type: none"> <li>- ปฏิบัติตามมาตรการ แผนกวิศวกรรม ดูแลและบำรุงรักษาบ่อหน่วงน้ำและอุปกรณ์ต่างๆ ให้มีสภาพดี และพร้อมใช้งานได้อยู่เสมอ</li> <li>- ปฏิบัติตามมาตรการ โครงการปลูกต้นไม้และพืชคลุมดินเพื่อช่วยเพิ่มอัตราการซึมน้ำ</li> </ul> | <ul style="list-style-type: none"> <li>- ไม่มีปัญหาและอุปสรรค</li> <li>- ไม่มีปัญหาและอุปสรรค</li> </ul> |

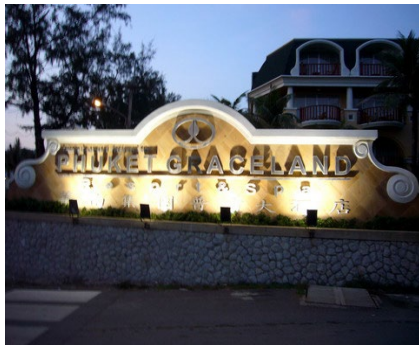
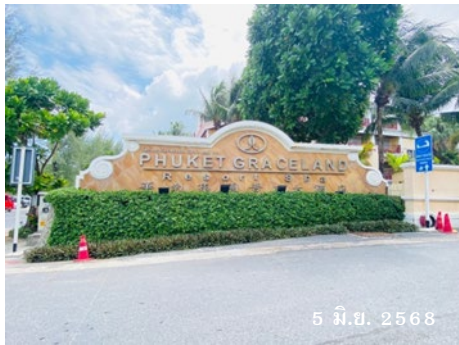
| องค์ประกอบสิ่งแวดล้อม / ผลกระทบต่อสิ่งแวดล้อม | มาตรการป้องกันและแก้ไขผลกระทบสิ่งแวดล้อม | การปฏิบัติตามมาตรการ | ปัญหาและอุปสรรค |
|---|---|---|---|
| 3.6 การคมนาคมขนส่ง | <ul style="list-style-type: none"> <li>- ติดตั้งป้ายชื่อโครงการ และป้ายทางเข้า – ออกโครงการ พร้อมไฟส่องสว่างบริเวณทางเข้า – ออก และตามถนนหน้าโครงการ ให้สามารถมองเห็นได้ชัดเจนในเวลากลางคืน</li> </ul> | <ul style="list-style-type: none"> <li>- ปฏิบัติตามมาตรการ บริเวณทางเข้าออกโครงการมีการติดตั้งป้ายชื่อโครงการ ซึ่งสามารถมองเห็นได้อย่างชัดเจนทั้งในเวลากลางวันและกลางคืน</li> </ul> | <ul style="list-style-type: none"> <li>- ไม่มีปัญหาและอุปสรรค</li> </ul> |

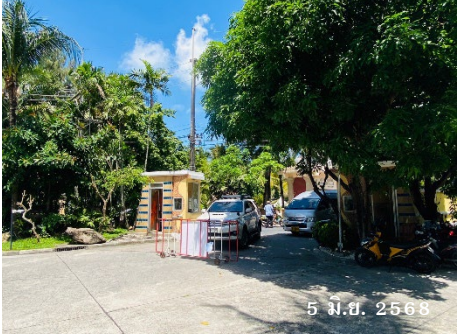
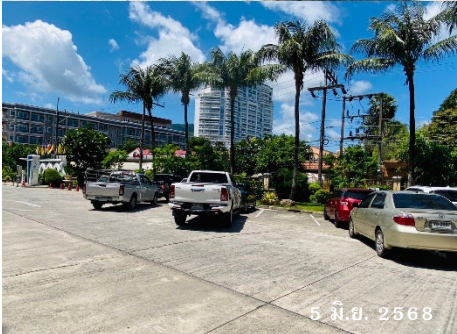
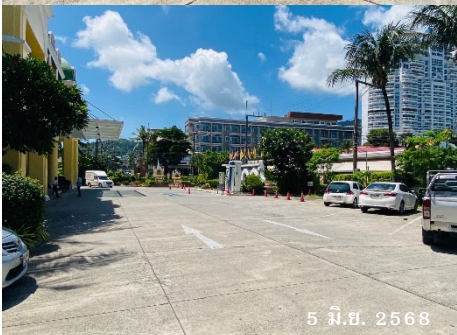
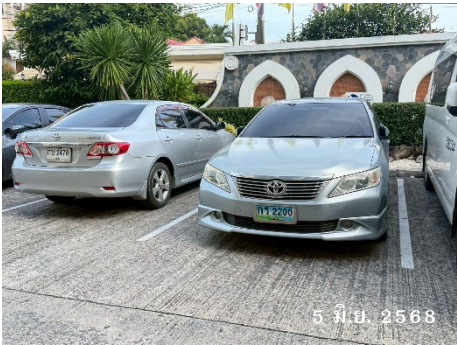
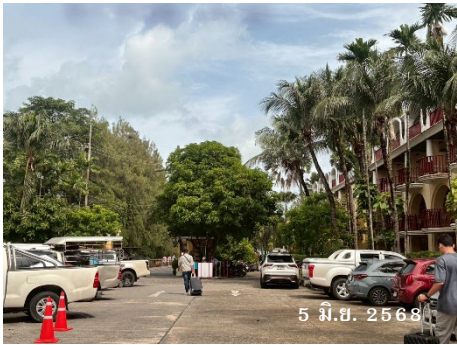
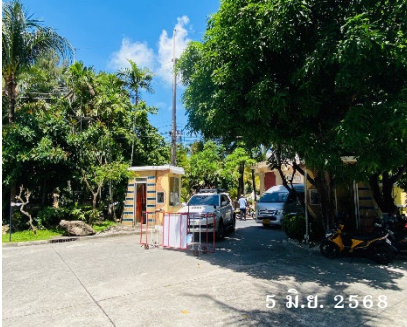
| องค์ประกอบสิ่งแวดล้อม / ผลกระทบต่อสิ่งแวดล้อม | มาตรการป้องกันและแก้ไขผลกระทบสิ่งแวดล้อม | การปฏิบัติตามมาตรการ | ปัญหาและอุปสรรค |
|---|---|---|---|
| <p>5 มี.ย. 2568</p> <p>5 มี.ย. 2568</p> <p>5 มี.ย. 2568</p> | <ul style="list-style-type: none"> <li>- จัดให้มีเจ้าหน้าที่คอยจัดการบริเวณทางเข้า – ออกทั้ง 3 แห่ง และจัดระเบียบการจอดรถบริเวณที่จอดรถ เพื่อให้การเข้า – ออก เป็นไปด้วยความสะดวกรวดเร็ว และเป็นระเบียบ ไม่กีดขวางการจราจรผู้อื่น</li> <li>- ห้ามกระทำการใดๆในบริเวณพื้นที่จอดรถที่จะทำให้จำนวนที่จอดรถลดน้อยลง</li> </ul> <p>5 มี.ย. 2568</p> | <ul style="list-style-type: none"> <li>- ปฏิบัติตามมาตรการ บริเวณทางเข้าออกโครงการมีเจ้าหน้าที่รปภ. ดูแลความเรียบร้อยในการเข้า-ออกพื้นที่โครงการ</li> <li>- ไม่ปฏิบัติตามมาตรการ</li> </ul> <p>5 มี.ย. 2568</p> | <ul style="list-style-type: none"> <li>- ไม่มีปัญหาและอุปสรรค</li> <li>- พื้นที่ลานจอดรถบางส่วนถูกเป็นไปเป็นพื้นที่สำหรับการทำแก๊สชีวภาพ ห้องพักสำหรับทำน้ำหมักชีวภาพ แต่ตั้งแต่เปิดดำเนินโครงการ ไม่เคยได้รับเรื่องร้องเรียนเกี่ยวกับที่จอดรถไม่เพียงพอ</li> </ul> <p>5 มี.ย. 2568</p> |

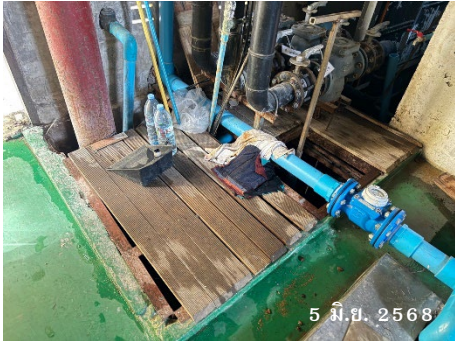
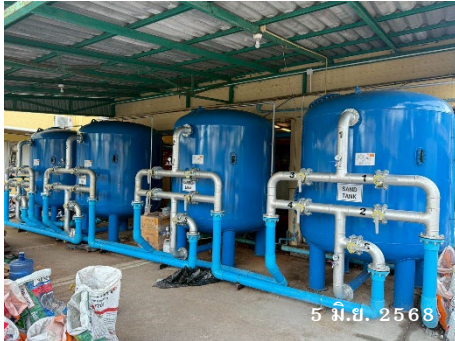
| องค์ประกอบสิ่งแวดล้อม / ผลกระทบต่อสิ่งแวดล้อม | มาตรการป้องกันและแก้ไขผลกระทบสิ่งแวดล้อม | การปฏิบัติตามมาตรการ | ปัญหาและอุปสรรค |
|---|---|---|---|
| <p>3.4 การจัดการน้ำเสียและสิ่งปฏิกูล</p> <ul style="list-style-type: none"> <li>- พื้นที่โครงการตั้งอยู่ในเขตบริการบำบัดน้ำเสียของเทศบาลเมืองป่าตอง ดังนั้นการจัดการน้ำเสียของโครงการทั้งส่วนเดิมและส่วนขยายจึงเป็นการบำบัดน้ำเสียเบื้องต้นด้วย</li> </ul> | <p>ช่วงเวลาดังกล่าว</p> <ul style="list-style-type: none"> <li>- ในกรณีที่มีการขาดแคลนน้ำประปา โครงการจะซื้อน้ำใช้จากรถบรรทุกนำมาเก็บไว้ในถังเก็บน้ำใต้ดินของโครงการ แล้วทำการปรับปรุงคุณภาพด้วยการกรองและเติมคลอรีน เพื่อใช้เป็นน้ำใช้ของโครงการ</li> </ul> <ul style="list-style-type: none"> <li>- จัดให้มีการสูบน้ำจากตะกอนออกจากบ่อเกรอะของแต่ละอาคารไปกำจัดอย่างสม่ำเสมอ</li> </ul> | <ul style="list-style-type: none"> <li>- ปฏิบัติตามมาตรการ โครงการจะซื้อน้ำจากรถน้ำเอกชนในกรณีที่น้ำประปาขาดแคลนผ่านระบบกรองของโรงแรม ซึ่งมีสารกรองทราย คาร์บอน เรซิน ก่อนนำไปเก็บไว้ในถังเก็บน้ำ</li> </ul> <ul style="list-style-type: none"> <li>- ปฏิบัติตามมาตรการ โครงการสูบน้ำจากตะกอนจากบ่อเกรอะของแต่ละอาคารไปกำจัดอย่างสม่ำเสมอ</li> </ul> | <ul style="list-style-type: none"> <li>- ไม่มีปัญหาและอุปสรรค</li> <li>- ไม่มีปัญหาและอุปสรรค</li> </ul> |

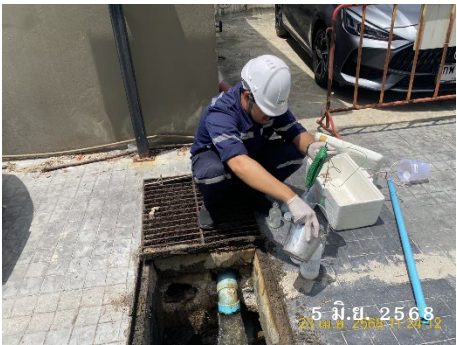
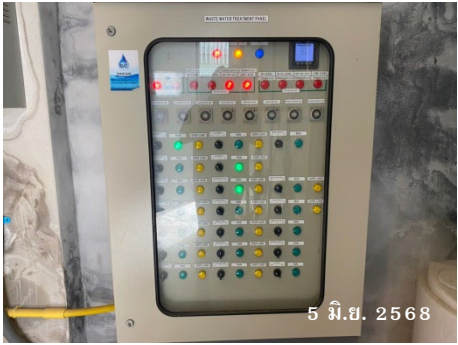
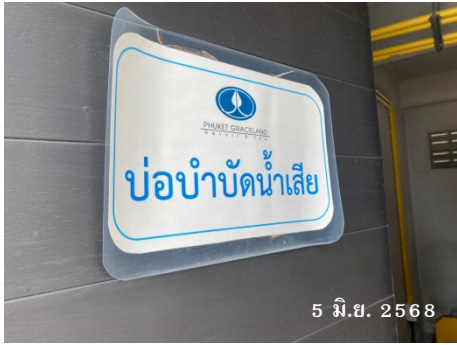
| องค์ประกอบสิ่งแวดล้อม / ผลกระทบต่อสิ่งแวดล้อม | มาตรการป้องกันและแก้ไขผลกระทบสิ่งแวดล้อม | การปฏิบัติตามมาตรการ | ปัญหาและอุปสรรค |
|---|---|---|---|
| <p>ระบบกรอง-กรองไร้อากาศ ซึ่งสามารถบำบัดน้ำเสียให้มีค่า BOD ไม่เกิน 60 มก./ล.</p> <ul style="list-style-type: none"> <li>- ประสิทธิภาพการทำงานของระบบบำบัดน้ำเสียจะลดลงถ้าไม่มีการดูแลและบำรุงรักษาระบบอย่างถูกต้องตามหลักวิชาการ</li> </ul> | <ul style="list-style-type: none"> <li>- จัดให้ผู้ที่มีความรู้ ความเข้าใจ และประสบการณ์ในการดูแลระบบบำบัดน้ำเสีย เป็นผู้ดูแลรับผิดชอบในการทำงานของระบบบำบัดน้ำเสีย เพื่อให้ระบบบำบัดฯ ทำงานอย่างมีประสิทธิภาพตามที่ได้ออกแบบไว้</li> </ul> <ul style="list-style-type: none"> <li>- ปฏิบัติตามคู่มือการดูแลระบบบำบัดน้ำเสียอย่างเคร่งครัด</li> </ul> | <ul style="list-style-type: none"> <li>- ปฏิบัติตามมาตรการ โครงการมีเจ้าหน้าที่แผนกวิศวกรรมเป็นผู้ดูแลรับผิดชอบในการทำงานของระบบบำบัดน้ำเสียซึ่งระบบบำบัดน้ำเสียของโครงการเป็นบ่อกรองของแต่ละอาคาร</li> </ul> <ul style="list-style-type: none"> <li>- ปฏิบัติตามมาตรการ โครงการปฏิบัติตามคู่มือการดูแลระบบบำบัดน้ำเสีย ซึ่งมีเจ้าหน้าที่แผนกวิศวกรรมเป็นผู้รับผิดชอบ</li> </ul> | <ul style="list-style-type: none"> <li>- ไม่มีปัญหาและอุปสรรค</li> </ul> <ul style="list-style-type: none"> <li>- ไม่มีปัญหาและอุปสรรค</li> </ul> |

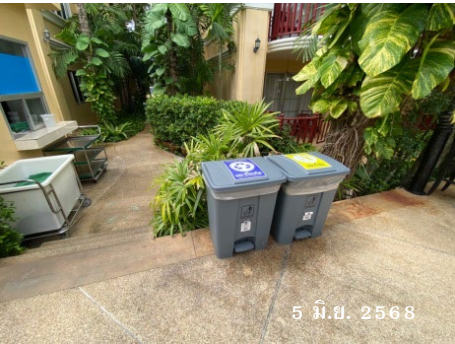
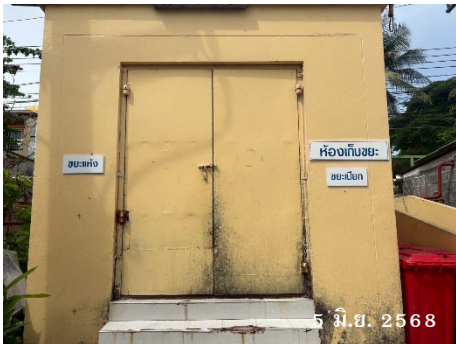
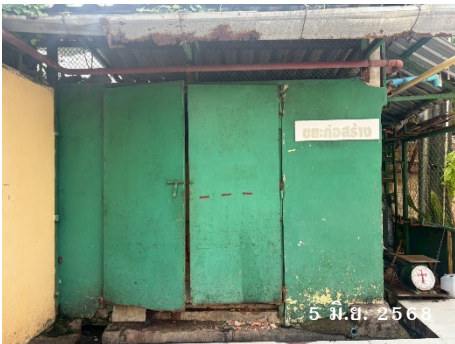
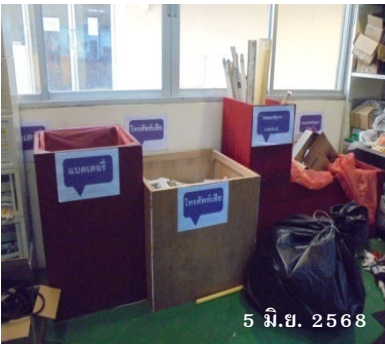
| องค์ประกอบสิ่งแวดล้อม / ผลกระทบต่อสิ่งแวดล้อม | มาตรการป้องกันและแก้ไขผลกระทบสิ่งแวดล้อม | การปฏิบัติตามมาตรการ | ปัญหาและอุปสรรค |
|---|---|---|---|
| <p>โครงการส่วนเดิม) ประกอบด้วยขยะเปียก 0.78 ลบ.ม./วัน ขยะแห้ง 0.52 ลบ.ม./วัน เศษอาหาร 65 ลิตร/วัน ขยะนำกลับมาใช้ใหม่ 129 กก./3วัน ขยะอันตราย 1.29 ลบ.ม./เดือน ถ้าการจัดการของโครงการไม่ มีประสิทธิภาพจะก่อให้เกิดผลกระทบต่อสิ่งแวดล้อม</p> <p>5 มิ.ย. 2568</p> | <p>อันตราย</p> <p>5 มิ.ย. 2568</p> <ul style="list-style-type: none"> <li>- ถึงขยะที่ใช้มีตัวหนังสือระบุชนิดของถึงขยะข้างถัง เพื่อความสะดวกของผู้ทิ้งขยะชนิดไหนสวมไว้ด้านในของถึงขยะ เพื่อป้องกันการฉีกขาดของถุงเมื่อทำการเก็บขนขยะมายังห้องพักขยะ และเพื่อความสะดวกของผู้เก็บรวบรวมขยะ</li> <li>- การคัดแยกขยะออกเป็นขยะเปียก-ขยะแห้ง-ขยะรีไซเคิล-และขยะอันตราย จะทำ ณ แหล่งกำเนิด</li> </ul> | <p>ไซเคิล และขยะอันตราย</p> <p>5 มิ.ย. 2568</p> <ul style="list-style-type: none"> <li>- ปฏิบัติตามมาตรการ ถึงขยะในพื้นที่ส่วนรวมของโครงการจะมีป้ายติดไว้ที่ถึงขยะเพื่อแยกประเภทของขยะ</li> <li>- ปฏิบัติตามมาตรการ โครงการมีการคัดแยกขยะออกเป็นประเภทต่างๆ ณ แหล่งกำเนิด</li> </ul> | <p>5 มิ.ย. 2568</p> <ul style="list-style-type: none"> <li>- ไม่มีปัญหาและอุปสรรค</li> <li>- ไม่มีปัญหาและอุปสรรค</li> </ul> |

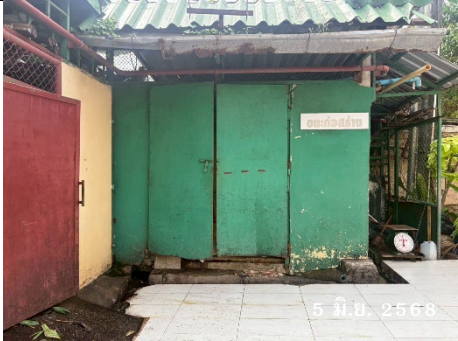
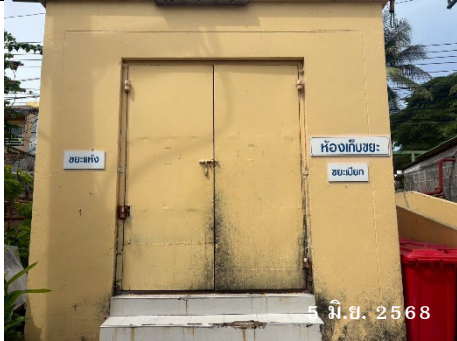
| องค์ประกอบสิ่งแวดล้อม / ผลกระทบต่อสิ่งแวดล้อม | มาตรการป้องกันและแก้ไขผลกระทบสิ่งแวดล้อม | การปฏิบัติตามมาตรการ | ปัญหาและอุปสรรค |
|---|---|---|---|
| | <ul style="list-style-type: none"> <li>- ติดตั้งเครื่องปรับอากาศในห้องพักขยะเปียก เพื่อชะลอการย่อยสลายของขยะที่ก่อให้เกิดกลิ่นเหม็น</li> <li>- ทำความสะอาดห้องพักขยะและถังขยะทุกครั้งหลังการเก็บขนขยะของรถเก็บขนขยะของเทศบาลเมืองป่าตอง เพื่อป้องกันการเกิดกลิ่น และเป็นแหล่งแพร่พันธุ์สัตว์ที่เป็นพาหะของโรค เช่น แมลงวัน แมลงสาบ และหนู</li> </ul> | <ul style="list-style-type: none"> <li>- ปฏิบัติตามมาตรการ โครงการติดตั้งเครื่องปรับอากาศในห้องพักขยะเปียก เพื่อชะลอการย่อยสลายของขยะที่ก่อให้เกิดกลิ่นเหม็น</li> <li>- ปฏิบัติตามมาตรการ หลังการเก็บขนขยะทุกครั้ง แผนกแม่บ้านจะทำความสะอาดห้องพักขยะเพื่อป้องกันการเกิดกลิ่น</li> </ul> | <ul style="list-style-type: none"> <li>- ไม่มีปัญหาและอุปสรรค</li> <li>- ไม่มีปัญหาและอุปสรรค</li> </ul> |

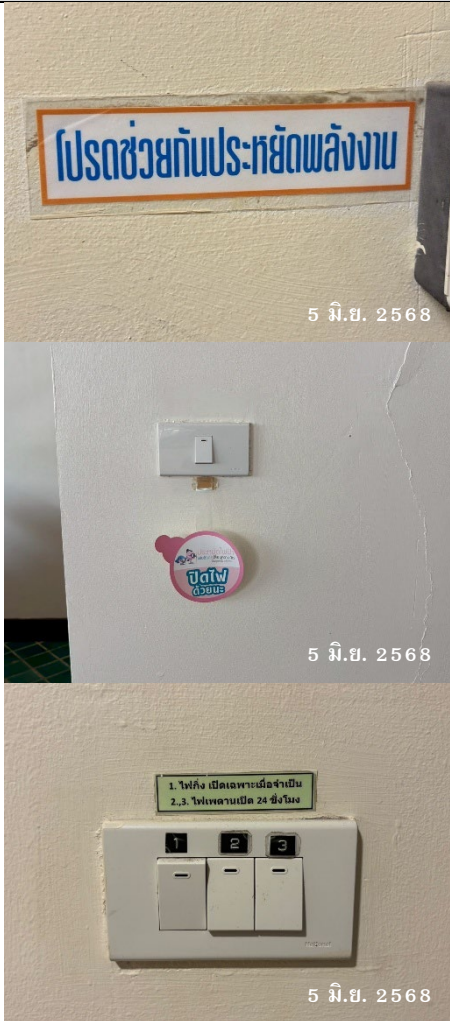
| องค์ประกอบสิ่งแวดล้อม / ผลกระทบต่อสิ่งแวดล้อม | มาตรการป้องกันและแก้ไขผลกระทบสิ่งแวดล้อม | การปฏิบัติตามมาตรการ | ปัญหาและอุปสรรค |
|---|---|---|---|
| | <p>ช่วยสะท้อนและกระจายแสงได้สม่ำเสมอทุกพื้นที่ และได้ประสิทธิภาพสูงสุด การติดตั้งเป็นแบบฝังฝ้าและติดลอยตามพื้นที่ทำงานหรือพื้นที่ใช้งานต่างๆ โดยจัดให้มีความสว่างโดยเฉลี่ยตามมาตรฐานสากลและประหยัดพลังงาน</p> <ul style="list-style-type: none"> <li>- ออกแบบให้หลอดไฟฟ้าที่เป็นหลอดรุ่นใหม่ชนิดประหยัดพลังงานและให้แสงสว่างของหลอดสูงสุด เพื่อประหยัดการใช้พลังงาน</li> <li>- ออกแบบให้ใช้ Ballast สำหรับหลอดฟลูออเรสเซนต์ ชนิด Low Loss เพื่อผลในการประหยัดพลังงาน</li> <li>- สำหรับไฟส่วนกลางและไฟฉุกเฉินในบางส่วนจะถูกควบคุมโดยระบบ Two Wire Remote ซึ่งสามารถควบคุมโปรแกรมการใช้ไฟแสงสว่างได้ตามต้องการ</li> </ul> <p>(2) กำชับพนักงานให้ทำความสะอาด</p> | <p>5 มิ.ย. 2568</p> <p>5 มิ.ย. 2568</p> <p>5 มิ.ย. 2568</p> | |

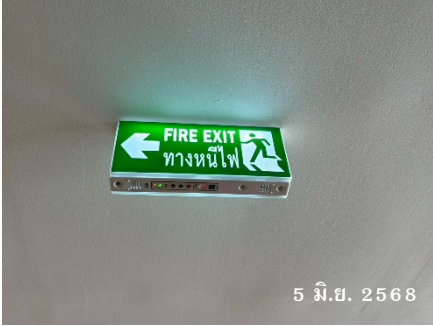
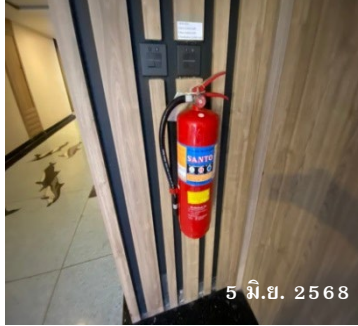
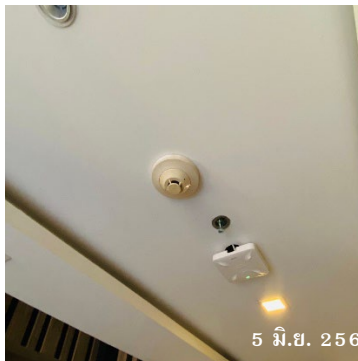
| องค์ประกอบสิ่งแวดล้อม / ผลกระทบต่อสิ่งแวดล้อม | มาตรการป้องกันและแก้ไขผลกระทบต่อสิ่งแวดล้อม | การปฏิบัติตามมาตรการ | ปัญหาและอุปสรรค |
|---|---|---|---|
| | <ul style="list-style-type: none"> <li>- หวัมน้ำดับเพลิงชนิดข้อต่อสวมเร็วติดตั้งไว้ภายนอกอาคารบริเวณด้านหน้าโครงการ</li> <li>- น้ำสำรองดับเพลิง มีการสำรองน้ำใช้ดับเพลิงที่ถังเก็บน้ำดับเพลิงใต้ดินอาคาร E ขนาดความจุ 170 ลบ.ม. จ่ายน้ำดับเพลิงในอัตราส่วน 60 ลิตร/วินาที ได้ประมาณ 47 นาที</li> </ul> <p><b>2) ระบบสัญญาณแจ้งเหตุเพลิงไหม้</b></p> <ul style="list-style-type: none"> <li>- แผงควบคุม ระบบ Micro processing Control และระบบสัญญาณ การควบคุมทั้งหมดใช้ระบบ Multiplexing Technique พร้อมด้วย Graphic Annunciator และแบตเตอรี่สำรองพลังงานใช้ต่อเนื่องไม่น้อยกว่า 5 ชั่วโมง</li> <li>- อุปกรณ์ตรวจจับ ได้แก่ อุปกรณ์ตรวจจับควันไฟและอุปกรณ์ตรวจจับความร้อน ตลอดจนสถานีแจ้งเหตุ</li> </ul> | <p>5 มิ.ย. 2568</p><br><ul style="list-style-type: none"> <li>- ปฏิบัติตามมาตรการ โครงการมีอุปกรณ์ตรวจจับ ได้แก่ อุปกรณ์ตรวจจับควันไฟและอุปกรณ์ตรวจจับความร้อน ตลอดจนสถานีแจ้งเหตุ</li> </ul> <p>5 มิ.ย. 2568</p> | <p>5 มิ.ย. 2568</p><br><ul style="list-style-type: none"> <li>- ไม่มีปัญหาและอุปสรรค</li> </ul> <p>5 มิ.ย. 2568</p> |

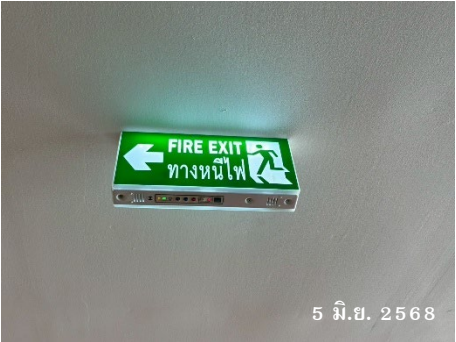
| องค์ประกอบสิ่งแวดล้อม / ผลกระทบต่อสิ่งแวดล้อม | มาตรการป้องกันและแก้ไขผลกระทบต่อสิ่งแวดล้อม | การปฏิบัติตามมาตรการ | ปัญหาและอุปสรรค |
|---|---|---|---|
| | <p><b>3) ป้ายบอกทางหนีไฟ</b> ติดตั้งบริเวณทางเดินอาคารห้องพัก หน้าบันได และห้องอาหาร</p> <p>5 มิ.ย. 2568</p> <p><b>4) ไฟฉุกเฉิน (Emergency Light)</b> ชนิดที่ใช้พลังงานจากแบตเตอรี่ สามารถสำรองไฟได้นาน 2 ชั่วโมง ติดตั้งบริเวณบันได ทางเดินของอาคาร บริเวณลานจอดรถ สำนักงาน และทางเดินต่างๆ</p> <p><b>5) จุติรวมคน</b> มีพื้นที่ 395 ตร.ม. อยู่บริเวณด้านหน้าอาคาร B และ C คิดเป็นสัดส่วนของพื้นที่จุติรวมคนที่พักอาศัยของโครงการ <math>395/380 = 1.03</math> ตร.ม./คน</p> | <p>- ปฏิบัติตามมาตรการ โครงการมีป้ายบอกทางหนีไฟ ซึ่งติดตั้งไว้ในพื้นที่ต่างๆของโรงแรม</p> <p>5 มิ.ย. 2568</p> <p>- ปฏิบัติตามมาตรการ โครงการมีระบบไฟฉุกเฉินภายในตัวอาคาร บริเวณบันได ทางเดินของอาคาร บริเวณลานจอดรถ สำนักงาน และทางเดินต่างๆ ของโครงการ</p> <p>- ปฏิบัติตามมาตรการโครงการมีพื้นที่จุติรวมพลของโครงการ ซึ่งอยู่บริเวณด้านหน้าของโครงการ</p> | <p>- ไม่มีปัญหาและอุปสรรค</p> <p>- ไม่มีปัญหาและอุปสรรค</p> <p>- ไม่มีปัญหาและอุปสรรค</p> |

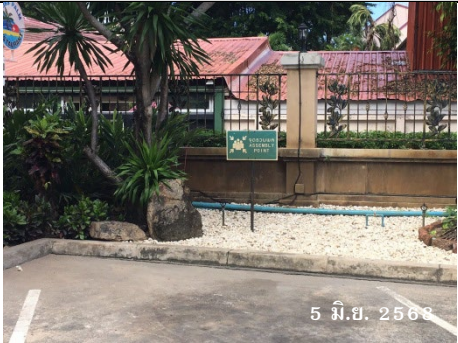
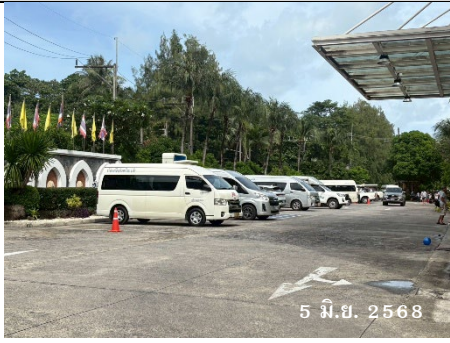
| องค์ประกอบสิ่งแวดล้อม / ผลกระทบต่อสิ่งแวดล้อม | มาตรการป้องกันและแก้ไขผลกระทบสิ่งแวดล้อม | การปฏิบัติตามมาตรการ | ปัญหาและอุปสรรค |
|---|---|---|---|
| | <p>6) แผนฉุกเฉินในกรณีเกิดเพลิงไหม้ โครงการจะมีการซ้อมอพยพหนีไฟร่วมกับหน่วยงานท้องถิ่นเป็นประจำอย่างน้อยปีละ 1 ครั้ง</p> <ul style="list-style-type: none"> <li>- ภายในห้องพักมีแผนปฏิบัติการกรณีเกิดเพลิงไหม้และแผนที่เส้นทางหนีไฟ</li> </ul> | <ul style="list-style-type: none"> <li>- ปฏิบัติตามมาตรการ โครงการมีการซ้อมอพยพหนีไฟเป็นประจำทุกปีอย่างน้อยปีละ 1 ครั้ง สำหรับปี 2568 มีแผนดำเนินการช่วงเดือนกรกฎาคม - ธันวาคม และจะรายงานให้ทราบในฉบับถัดไป</li> <li>- ปฏิบัติตามมาตรการ ภายในห้องพักของโครงการมีแผนที่เส้นทางหนีไฟติดไว้ที่ประตูห้องพักของโรงแรมทุกห้อง</li> </ul> | <ul style="list-style-type: none"> <li>- ไม่มีปัญหาและอุปสรรค</li> <li>- ไม่มีปัญหาและอุปสรรค</li> </ul> |
