(รายงานฉบับปกปิดข้อมูลที่มีกฎหมายคุ้มครอง)  
**รายงานผลการปฏิบัติตามมาตรการป้องกันและแก้ไขผลกระทบสิ่งแวดล้อม  
และมาตรการติดตามตรวจสอบผลกระทบสิ่งแวดล้อม (ระยะดำเนินการ)**

**โครงการ เดอะ คิท์ บางกะดี**

**ระหว่างเดือน มกราคม - มิถุนายน พ.ศ. 2568**

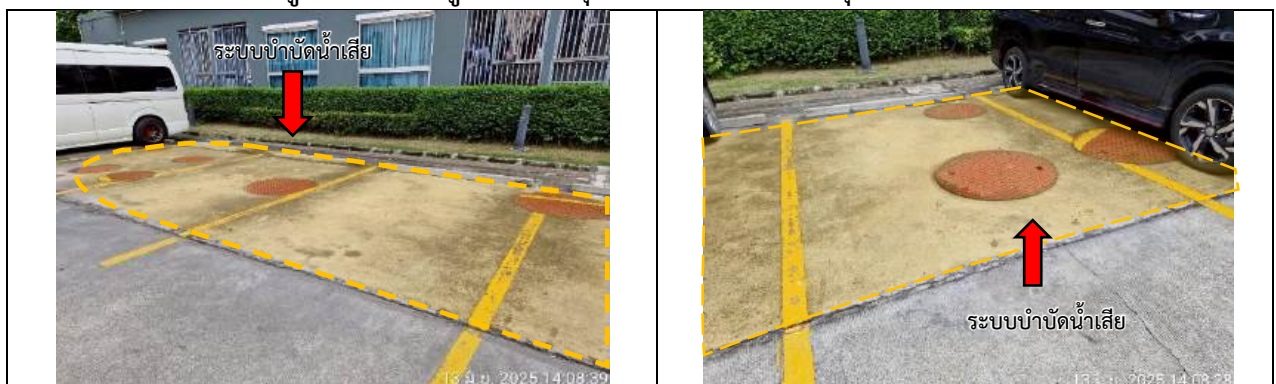
บ่อบำบัดน้ำเสียของโครงการ เฟส 1

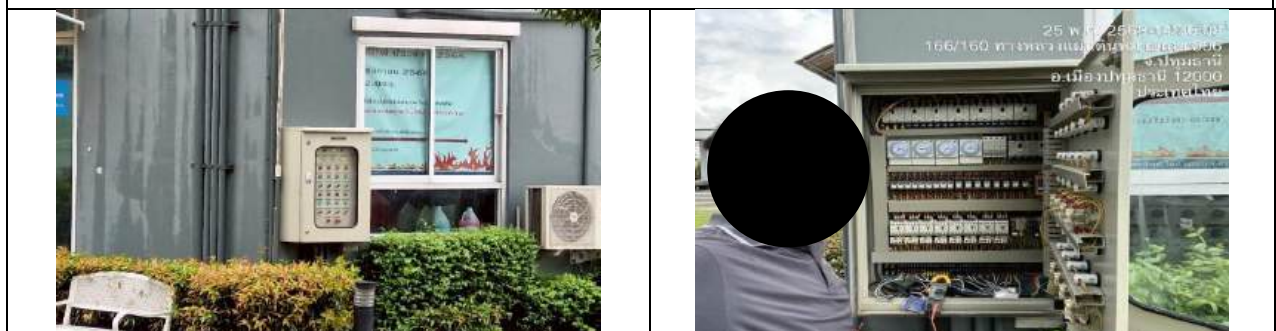
ระบบไฟฟ้าระบบบำบัดน้ำเสียโครงการ เฟส 1

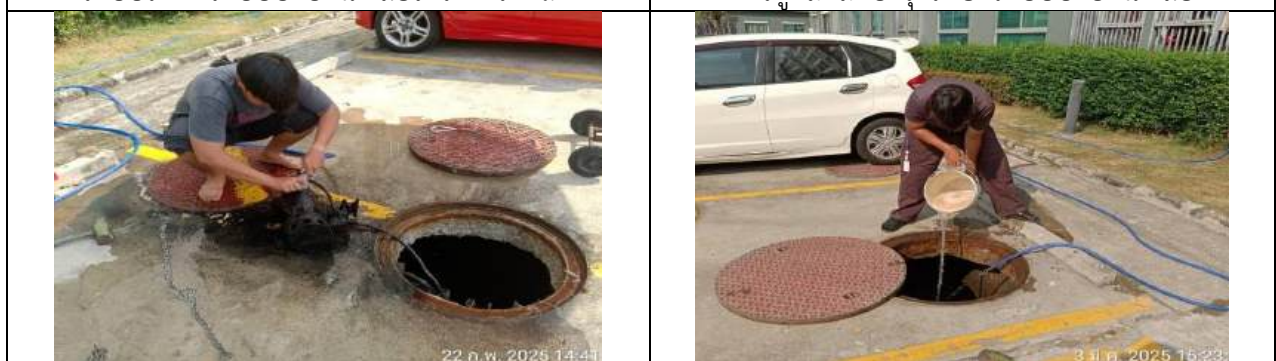
รูปที่ 2-5 ระบบบำบัดน้ำเสียโครงการ เฟส 1

การดูแลและบำรุงรักษาระบบบำบัดน้ำเสีย

การดูแลและบำรุงรักษาระบบบำบัดน้ำเสีย (ต่อ)

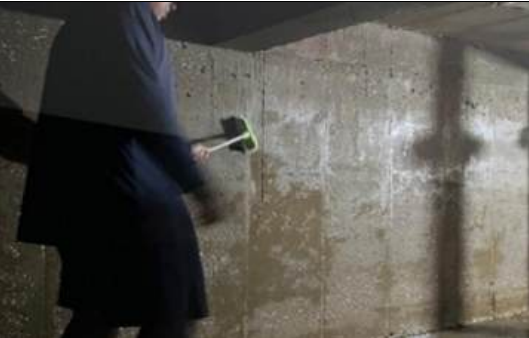
การล้างถังสำรองน้ำใช้ Roof tank ของโครงการ เฟส 1

การล้างถังสำรองน้ำใช้ Underground tank ของโครงการ เฟส 1	
รูปที่ 2-6 ถังสำรองน้ำใช้ของโครงการ เฟส 1 (ต่อ)

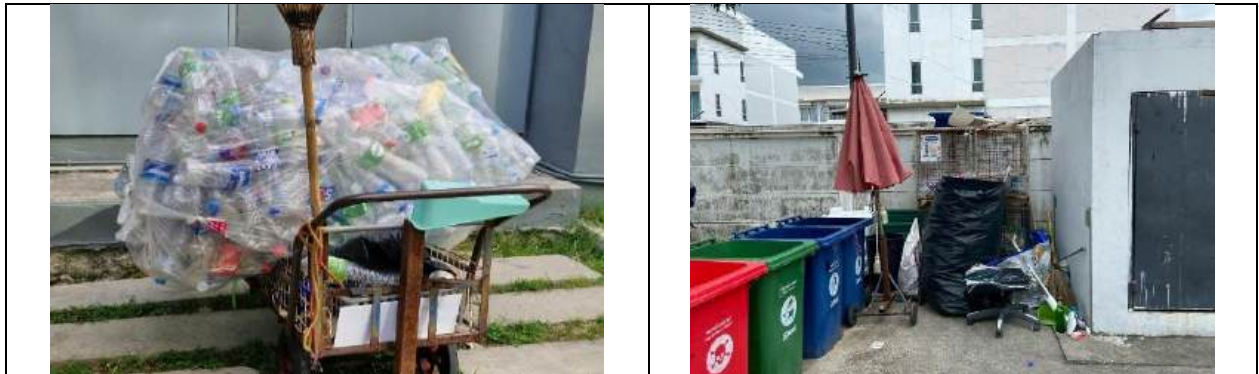
การคัดแยกมูลฝอยของโครงการ เฟส 1

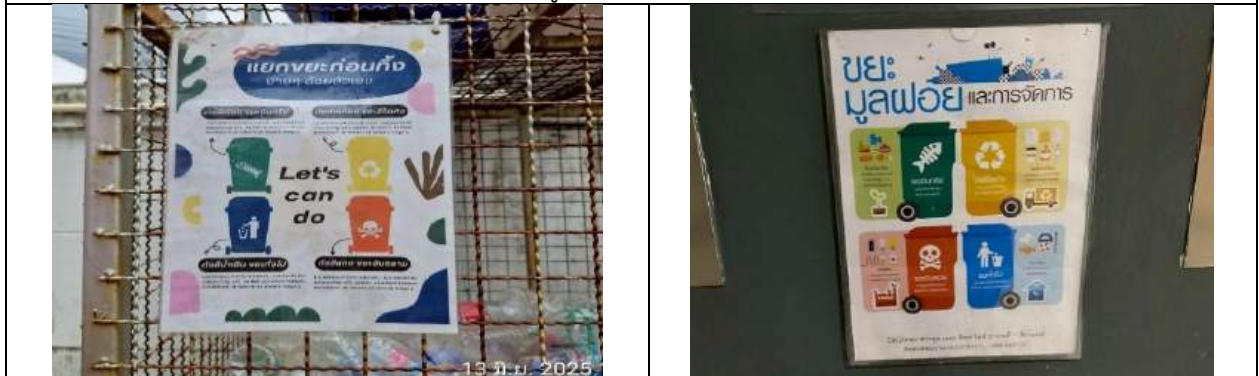
การประชาสัมพันธ์การคัดแยกมูลฝอย

7. ส่งเสริม และเผยแพร่/ประชาสัมพันธ์ผ่านทางแผ่นพับ ใบปลิว ให้ผู้พักอาศัยในโครงการรู้จักและเข้าใจหลักการง่าย ๆ ในการลดปริมาณขยะ เช่น หลัก 4R นั่นคือ Repair (ซ่อมแซม) Reduce (ลด) Reuse (ใช้ซ้ำ) Recycle (แปรรูปนำกลับมาใช้ใหม่)	○ จากการสำรวจพื้นที่โครงการเมื่อวันที่ 13 มิถุนายน 2568 และจากการสัมภาษณ์เจ้าหน้าที่ พบว่า โครงการ เฟส 1 จัดให้มีการประชาสัมพันธ์เกี่ยวกับการรณรงค์ในหลักการลดปริมาณและการคัดแยกมูลฝอยให้แก่ผู้พักอาศัย โดยมีการติดป้ายบริเวณห้องพักมูลฝอยรวม และบอร์ดประชาสัมพันธ์ของโครงการ	-

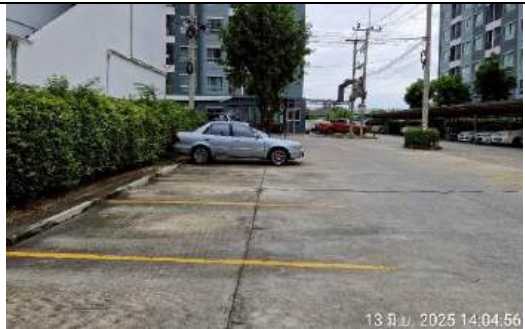
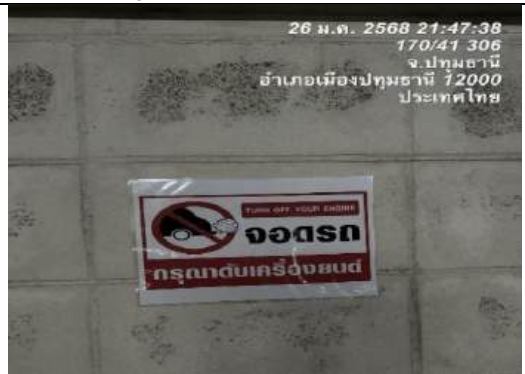
รูปที่ 2-10 การจัดการจราจรภายในโครงการ เฟส 1

ป้ายสัญลักษณ์จราจร

กระจกโค้งนูน	เส้นแบ่งช่องจอดรถ

สັນนูนชะลอความเร็ว	สัญลักษณ์บอกทิศทางการวิ่ง

ป้ายแสดงข้อความ “ดับเครื่องยนต์ทันทีเมื่อจอด”

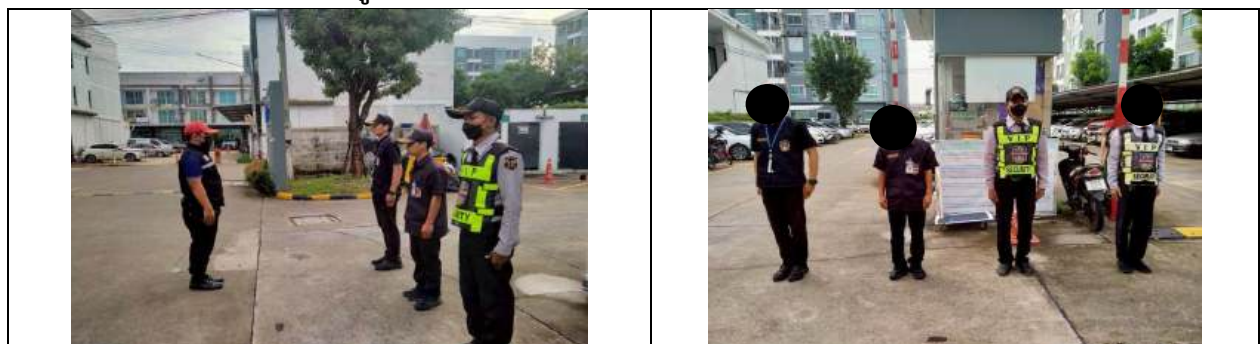
รูปที่ 2-12 การรักษาความปลอดภัยของโครงการ เฟส 1

เจ้าหน้าที่รักษาความปลอดภัย บริเวณทางเข้า-ออกและพื้นที่โดยรอบโครงการ

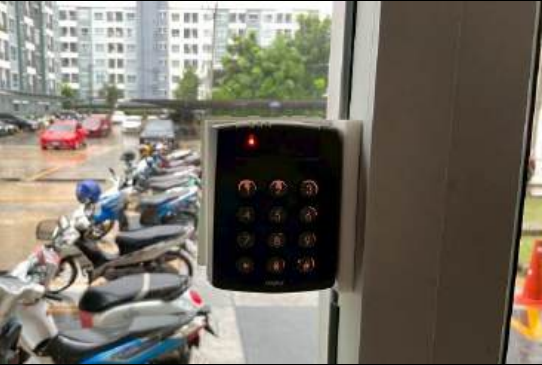
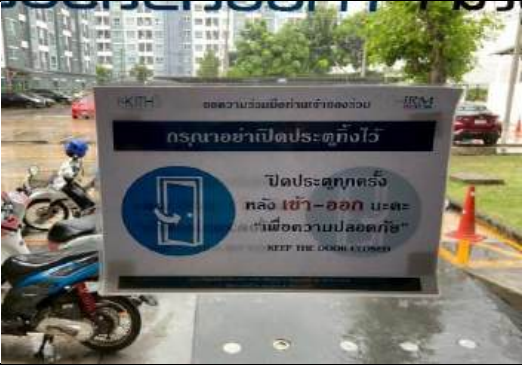
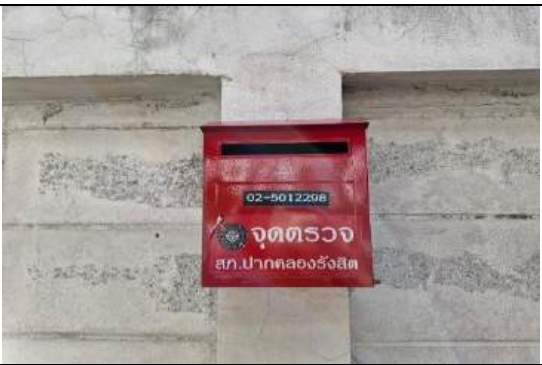
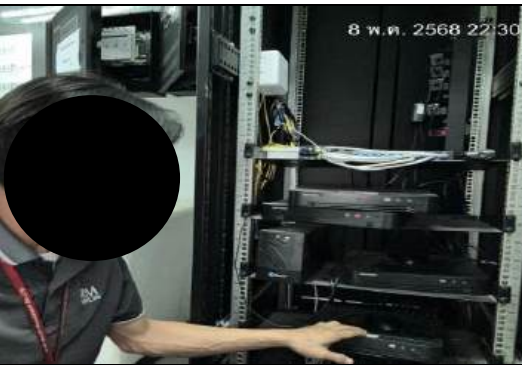
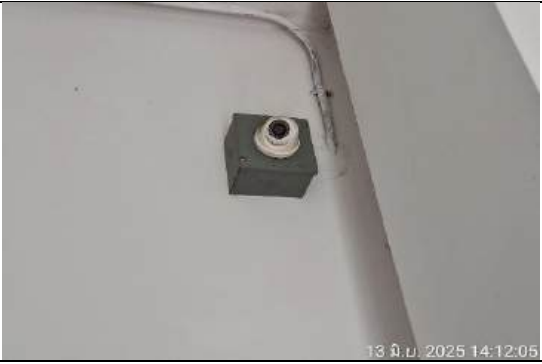
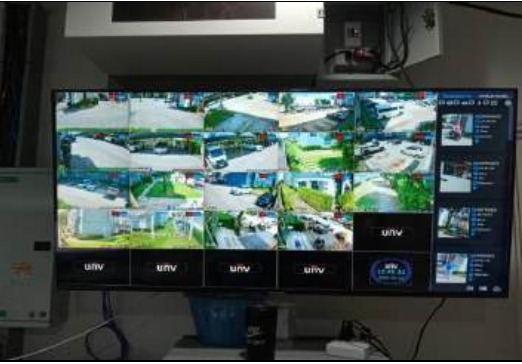
รูปที่ 2-12 การรักษาความปลอดภัยของโครงการ เฟส 1 (ต่อ)

ระบบรักษาความปลอดภัยภายในอาคาร

จุดตรวจ สก. ปากคลองรังสิต บริเวณพื้นที่โครงการ เฟส 1	การตรวจสอบระบบรักษาความปลอดภัย (CCTV)

ระบบ CCTV ของโครงการ เฟส 1

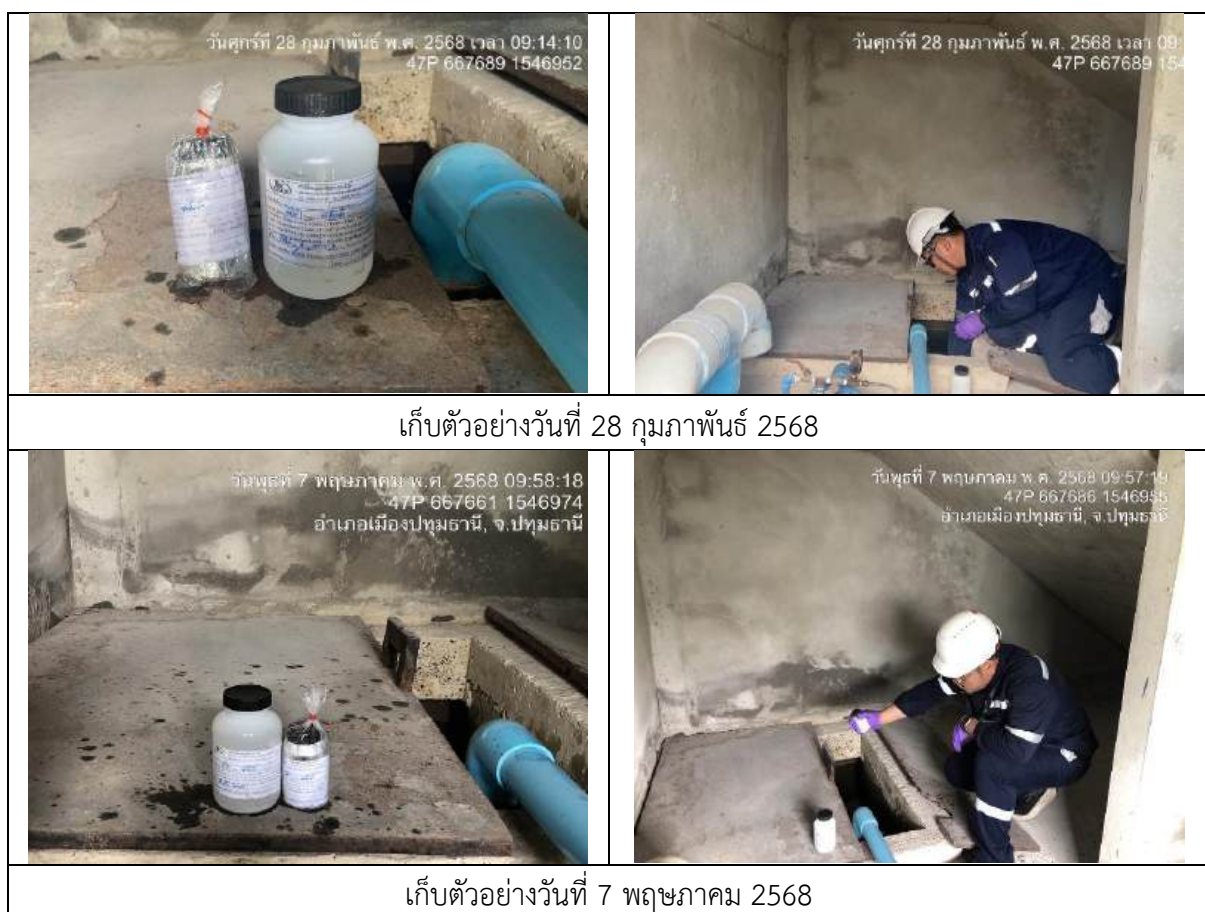
รูปที่ 3.1-1 ภาพถ่ายการเก็บตัวอย่างน้ำใช้ของโครงการ

จากการทวนสอบเอกสารและภาพถ่ายที่ได้รับจากโครงการ พบว่า โครงการมีการตรวจสอบประสิทธิภาพของระบบท่อน้ำและระบบจ่ายน้ำใช้ รวมทั้งมีการสำรวจสภาพและทำความสะอาดถังเก็บน้ำใต้ดินและชั้นตลาดฟ้า หากพบว่ามี การชำรุด โครงการจะดำเนินการซ่อมแซมทันที สำหรับคุณภาพน้ำใช้ของโครงการได้รับการตรวจสอบโดยบริษัท ท็อปส์-แลบ คอนซัลแตนท์ จำกัด เป็นประจำทุก 3 เดือน จำนวน 2 ครั้ง โดยในปี 2568 ตรวจวัดเดือนกุมภาพันธ์ และเดือนพฤษภาคม ดำเนินการเก็บตัวอย่างโดย บริษัท อีวีเอ็ม แลบบอราทอรี จำกัด แสดงดังรูปที่ 3.1-1 ภาพถ่ายการเก็บตัวอย่างน้ำใช้ โดยผลการตรวจวัดคุณภาพน้ำใช้แสดงดังตารางที่ 3-2

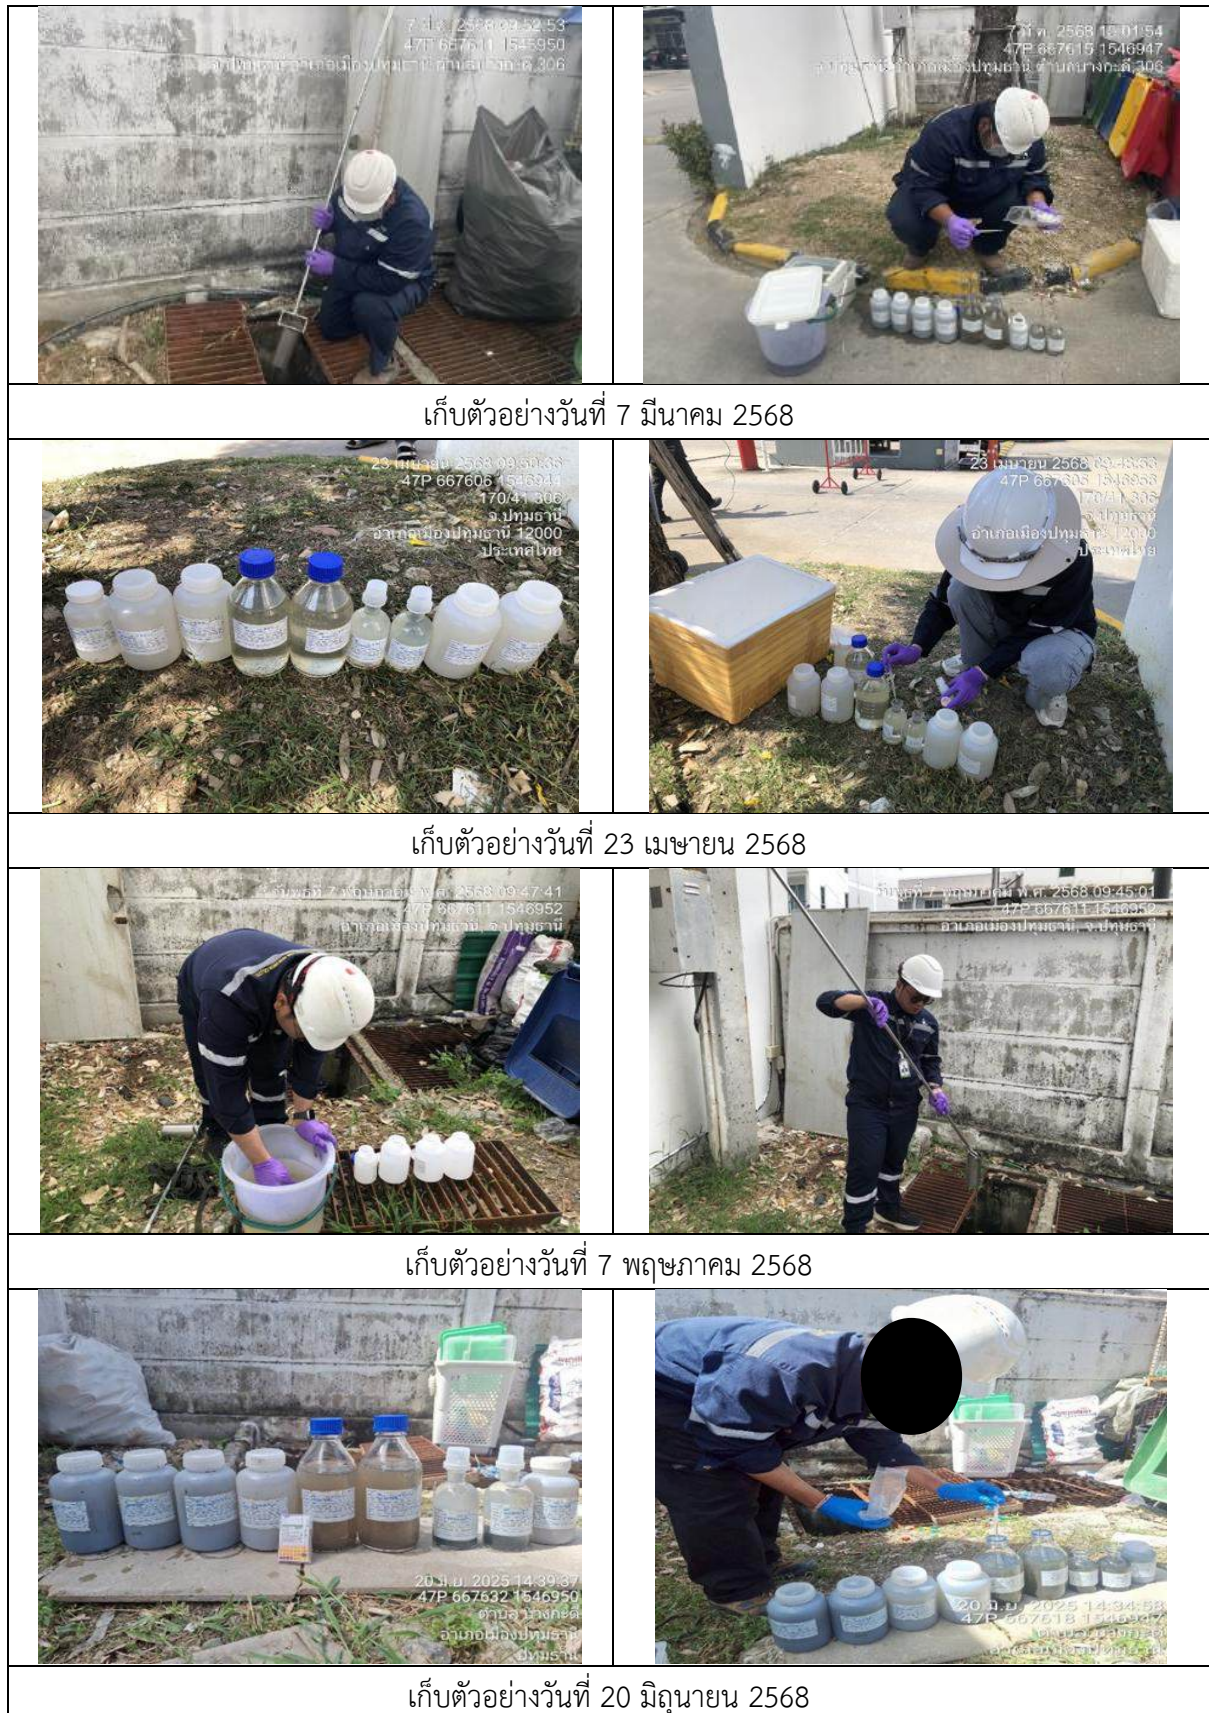
รูปที่ 3.7-1 ภาพถ่ายการเก็บตัวอย่างน้ำทิ้งของโครงการ

วิธีการเก็บตัวอย่างน้ำทิ้งของโครงการได้ดำเนินการให้เป็นไปตาม ประกาศกระทรวงทรัพยากรธรรมชาติและสิ่งแวดล้อม เรื่อง กำหนดมาตรฐานควบคุม การระบายน้ำทิ้งจากอาคารบางประเภทและบางขนาด ลงวันที่ 28 มิถุนายน 2567 ประกาศในราชกิจจานุเบกษาเล่มที่ 141 ตอนพิเศษ 233ง ลงวันที่ 27 สิงหาคม 2567 ดำเนินการเก็บตัวอย่างโดย บริษัท อีวีเอ็ม แลบบอราทอรี แอนด์ รีเสิร์ช จำกัด จุดเก็บตัวอย่างบริเวณ บ่อบั่กจะบายน้ำของโครงการ แสดงดังรูปที่ 3.7-1 ภาพถ่ายการเก็บตัวอย่างคุณภาพน้ำจากระบบบำบัดน้ำเสีย และตรวจวิเคราะห์คุณภาพน้ำ โดย บริษัท อีวีเอ็ม แลบบอราทอรี แอนด์ รีเสิร์ช จำกัด และบริษัท ท็อปส์-แลบ คอนซัลแตนท์ จำกัด

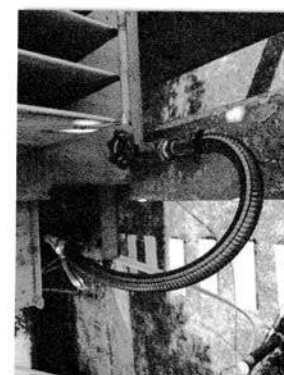
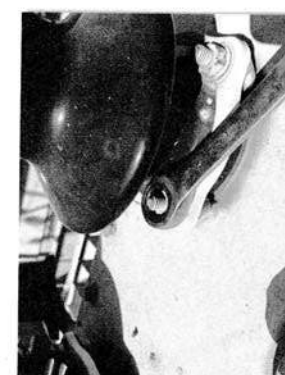
ภาพการปฏิบัติงาน PM.

EQUIPMENT: Transformer 630 KVA. #581116 พูจ - พัลโก้

RESULT: Normal

ปกติ

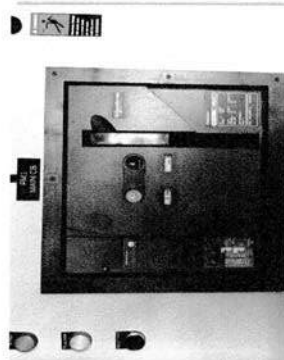
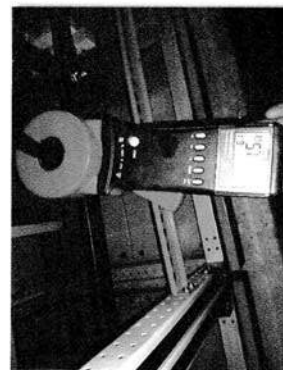
EQUIPMENT: Main distribution board - 1 / Transformer 630 KVA #5811116 ชุด - 3 ชุด

RESULT: Normal

ภาพการปฏิบัติงาน PM.

ปกติ

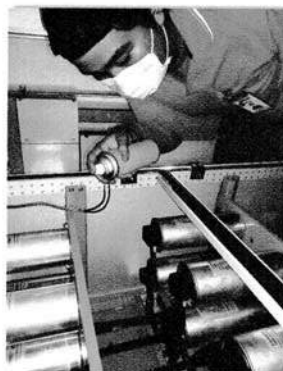
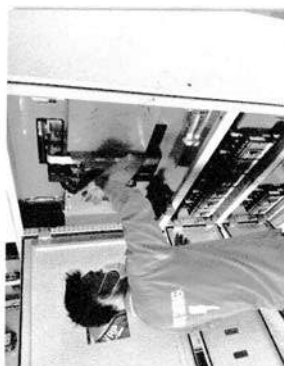
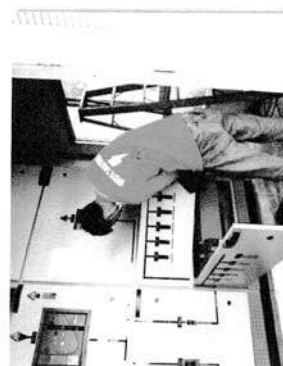
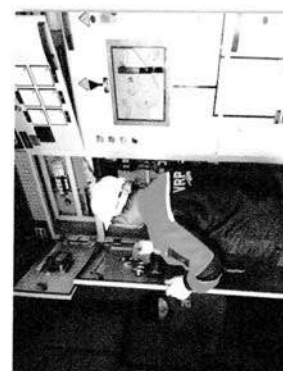
File name: Main distribution board - 1 Date: 9/1/2568  
 Detail: ตรวจสอบตู้ควบคุมมอเตอร์ไฟฟ้าแรงสูง และตู้ควบคุมตู้ปรับอากาศ Contact cleaner  
 LOCATION/AREA: อาคาร A  
 EQUIPMENT: Main distribution board - 1 / Transformer 630 KVA. #581116 พูจิ - พัลโก้  
 RESULT: Normal

ภาพตรวจสอบตู้ควบคุมมอเตอร์ไฟฟ้าแรงสูง

ปกติ

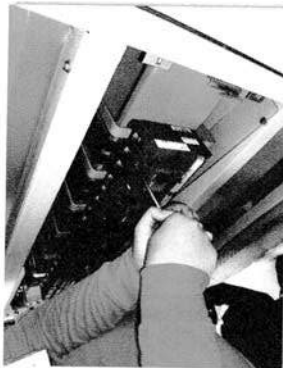
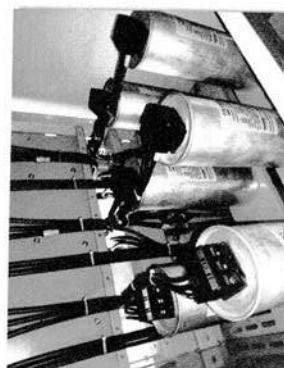
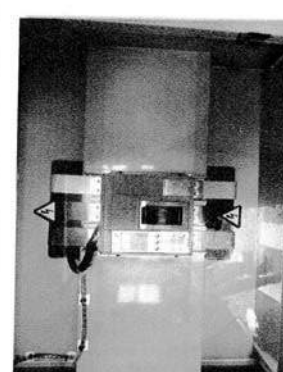
File name: Main distribution board - 1 Date: 9/1/2568  
 Detail: ตรวจสอบตู้ควบคุมมอเตอร์ไฟฟ้าแรงสูง และตู้ควบคุมตู้ปรับอากาศ Pm.  
 LOCATION/AREA: อาคาร A  
 EQUIPMENT: Main distribution board - 1 / Transformer 630 KVA. #581116 พูจิ - พัลโก้  
 RESULT: Normal

ภาพหลังตรวจสอบตู้ควบคุมมอเตอร์ไฟฟ้าแรงสูง Pm.

ปกติ
