ผลการติดตามตรวจสอบคุณภาพสิ่งแวดล้อม

บทที่ 3

บริษัท ซี.อี.เอ็ม เทคโนโลยี (ไทยแลนด์) จำกัด ได้ทำการสรุปผลการติดตามตรวจสอบคุณภาพสิ่งแวดล้อมโครงการ THE CAPITAL (ระยะดำเนินการ) ประจำเดือนมกราคม-มิถุนายน 2568 ตามที่ได้เสนอในรายงานการวิเคราะห์ผลกระทบสิ่งแวดล้อมตามมาตรการป้องกันและแก้ไขผลกระทบสิ่งแวดล้อม และมาตรการติดตามตรวจสอบผลกระทบสิ่งแวดล้อมที่คณะกรรมการผู้ชำนาญการพิจารณารายงานการวิเคราะห์ผลกระทบสิ่งแวดล้อมด้านโครงการโครงสร้างพื้นฐานและอื่น ๆ เป็นผู้พิจารณาให้ความเห็นชอบซึ่งครอบคลุมปัจจัยทางสิ่งแวดล้อม ที่สำคัญคือ

โครงการ THE CAPITAL (ระยะดำเนินการ) ของนิติบุคคลอาคารชุด เดอะ แคปปิตอล ราชปรารภ-วิภาวดี
จัดทำรายงานโดย บริษัท ซี.อี.เอ็ม เทคโนโลยี (ไทยแลนด์) จำกัด
ระหว่างเดือนมกราคม 2568 ถึงเดือนมิถุนายน 2568

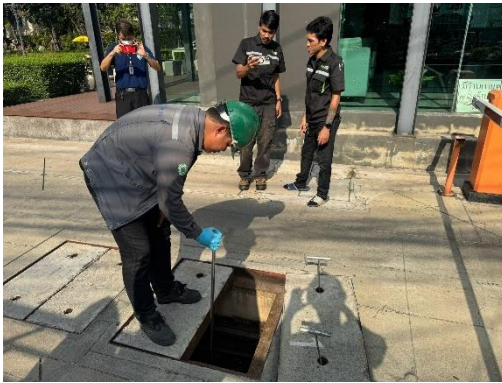
รูปที่ 3.2 จุดเก็บตัวอย่างคุณภาพน้ำทิ้ง

จุดที่ 1 บริเวณจุดรวบรวมน้ำเสียของอาคาร

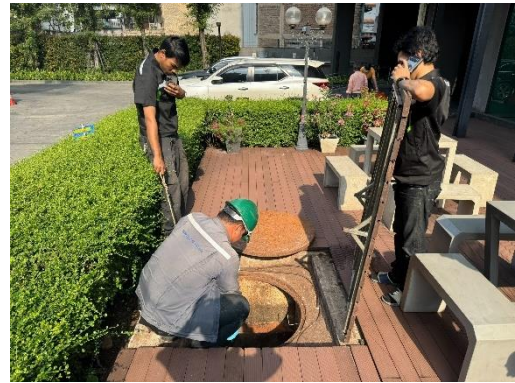
จุดที่ 2 บริเวณจุดระบายน้ำออกจากระบบของอาคาร

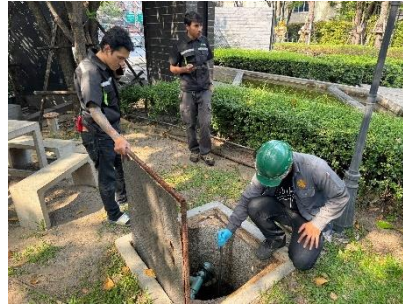
จุดที่ 3 บริเวณบ่อพักน้ำสุดท้ายก่อนระบายออกท่อสาธารณะของอาคาร
