ผลการติดตามตรวจสอบคุณภาพสิ่งแวดล้อม

บทที่ 3

โครงการ เดอะ ไลน์ สุขุมวิท 71 (ระยะดำเนินการ) ของนิติบุคคลอาคารชุด เดอะ ไลน์ สุขุมวิท 71

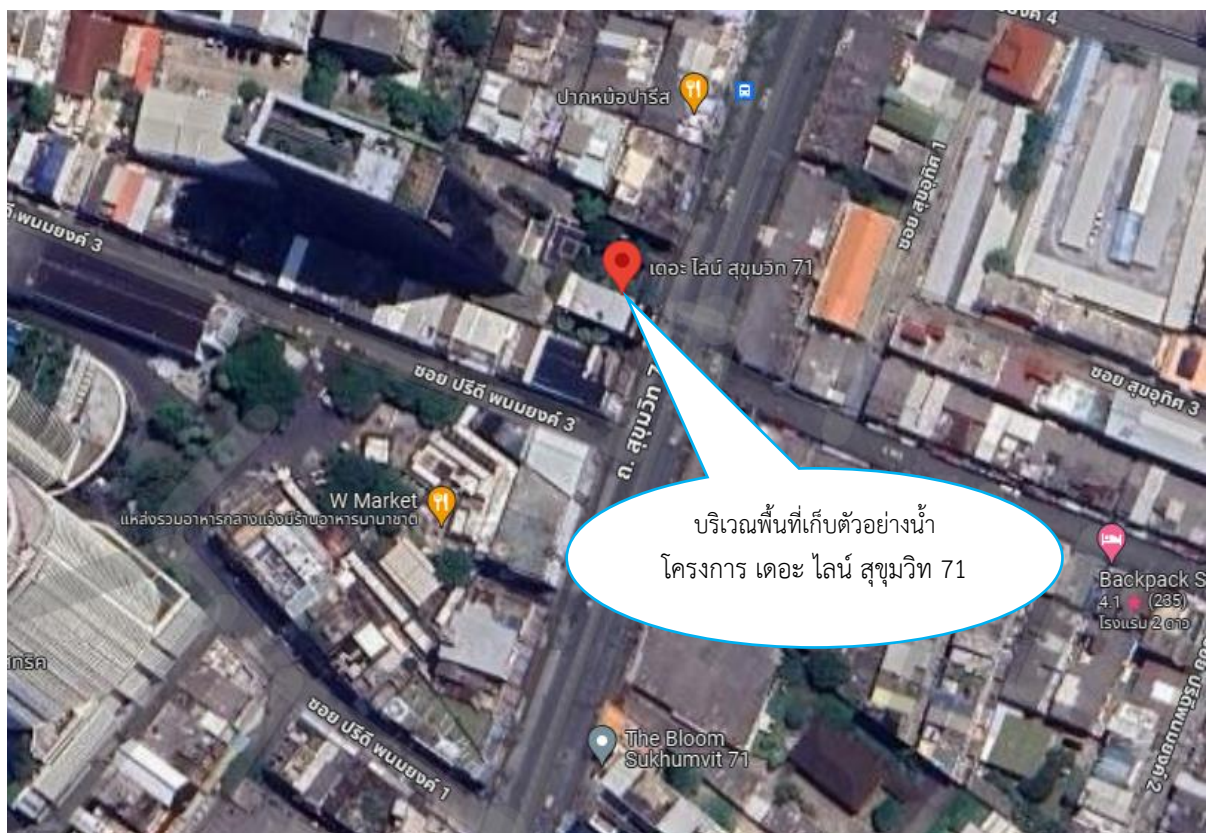
รูปที่ 3.1 แผนที่แสดงจุดเก็บตัวอย่างน้ำทั้ง

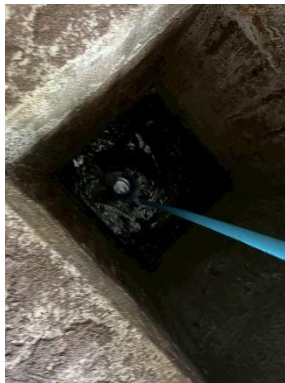
จุดที่ 1 คุณภาพน้ำทิ้งก่อนการบำบัด : บ่อปรับสภาพน้ำ

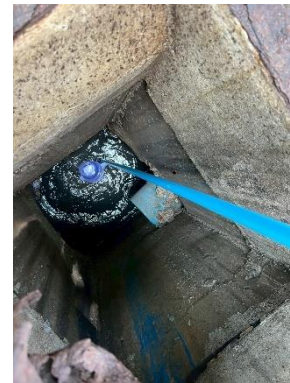
จุดที่ 2 คุณภาพน้ำทิ้งหลังการบำบัด : บ่อกักน้ำเวียนกลับ

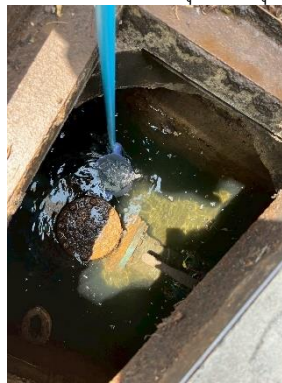
จุดที่ 3 คุณภาพน้ำก่อนปล่อยออกสู่ภายนอกโครงการ : บ่อพักน้ำสุดท้ายพร้อมตะแกรงดักขยะ
