บทที่ 2 ผลการดำเนินการตามมาตรการป้องกันและแก้ไขผลกระทบสิ่งแวดล้อม

ตารางที่ 2.1-1 ผลการดำเนินการตามมาตรการป้องกันและแก้ไขผลกระทบสิ่งแวดล้อมทั่วไป

ตารางที่ 2.2-1 ผลการดำเนินการตามมาตรการป้องกันและแก้ไขผลกระทบสิ่งแวดล้อม

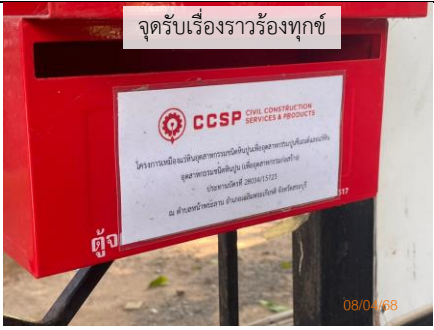
1. ให้มีจุดรับเรื่องราวร้องทุกข์ความเดือดร้อนของ ประชาชนที่เกิดจากกิจกรรมการทำเหมืองแร่และ กิจกรรมที่เกี่ยวข้อง และกรณีผู้ร้องเรียนผู้ถือประทาน บัตรจะต้องดำเนินการแก้ไขและให้ความช่วยเหลือด้วย ความเป็นธรรม	<ul style="list-style-type: none"> - จัดให้มีกล่องรับเรื่องราวร้องทุกข์บริเวณที่ ทำการผู้ใหญ่บ้าน หมู่ที่ 5 บ้านเขายอดเอียง หมู่ที่ 10 บ้านหนองโอง และสำนักงาน โครงการ - ที่ผ่านมาโครงการยังไม่ได้รับเรื่องร้องเรียน จากประชาชนที่อยู่โดยรอบพื้นที่โครงการแต่ อย่างไรใด หากมีการร้องเรียนทางโครงการ ยินดีปฏิบัติตามเงื่อนไข 	- ไม่มี

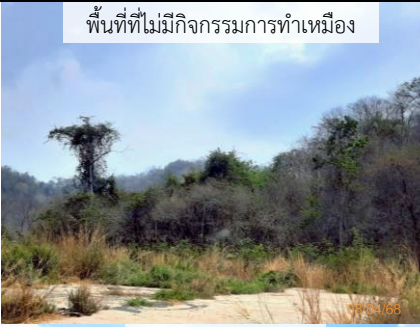
1.2 ให้รักษาสภาพภูมิประเทศเดิมบริเวณพื้นที่ที่ไม่มี กิจกรรมการทำเหมืองและกิจกรรมที่เกี่ยวข้อง ให้รักษาสภาพ ภูมิประเทศเดิมไว้ และกำหนดให้ปลูกต้นไม้เสริม เพื่อเป็น Buffer Zone ในพื้นที่ดังกล่าว โดยเลือกพันธุ์ ไม้ยืนต้นท้องถิ่นและพันธุ์ไม้ที่เป็นอาหารสัตว์	- บริเวณพื้นที่ที่ไม่มีกิจกรรมการทำเหมืองและ กิจกรรมที่เกี่ยวข้องทางโครงการได้รักษาสภาพภูมิ ประเทศเดิมไว้ หากมีบริเวณที่เหมาะสมสามารถ ปลูกต้นไม้ได้จะปลูกต้นไม้เสริม	- ไม่มี	<div>พื้นที่ที่ไม่มีกิจกรรมการทำเหมือง</div>

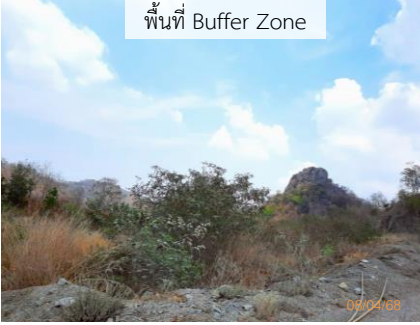
<div>พื้นที่ Buffer Zone</div>

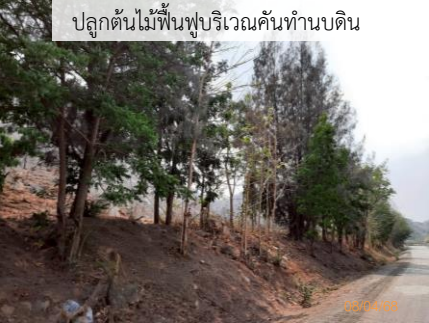
มาตรการป้องกันและแก้ไขผลกระทบสิ่งแวดล้อม และมาตรการติดตามตรวจสอบผลกระทบสิ่งแวดล้อม	ผลการปฏิบัติตามมาตรการ	ปัญหา อุปสรรค ที่ไม่สามารถปฏิบัติ ตามมาตรการ และแนวทางแก้ไข	ภาพประกอบมาตรการ
	<p>ดังกล่าวไม่มีแผนการทำเหมืองซ้ำอีกในอนาคต รวมพื้นที่ฟื้นฟูในช่วงนี้ประมาณ 1 ไร่</p> <p>- ผลการดำเนินงานในช่วงปี 2566-2567 มีการ ปลูกต้นไม้ฟื้นฟูบริเวณด้านทิศตะวันตก บริเวณ พื้นที่ว่างทั่วไปในโครงการและคันทำนบกั้นดิน และ ดูแลต้นไม้ท้องถิ่นที่มีอยู่เดิมให้เจริญเติบโตได้ดี</p> <p>- โครงการจัดส่งรายงานครั้งสุดท้ายในปี 2567 แสดงดังเอกสารแนบ 5 โดยจัดส่งรายงาน ให้กับสำนักงานอุตสาหกรรมพื้นฐานและการ เหมืองแร่ เขต 6 นครราชสีมา เพื่อนำส่งต่อ สำนักงานทรัพยากรธรรมชาติและสิ่งแวดล้อม จังหวัดสระบุรี และส่งต่อสำนักงานนโยบาย และแผนทรัพยากรธรรมชาติและสิ่งแวดล้อม ต่อไป พร้อมทั้งจัดทำการจัดส่งแก่กรม อุตสาหกรรมพื้นฐานและการเหมืองแร่ และสำนักงานอุตสาหกรรมจังหวัดสระบุรี ทราบทุกปี</p>		<p>ปลูกต้นไม้ฟื้นฟูบริเวณคันทำนบกั้นดิน</p>

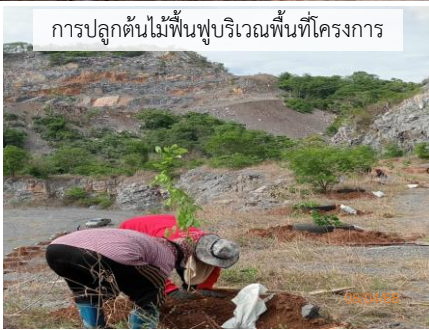
<p>การปลูกต้นไม้ฟื้นฟูบริเวณพื้นที่โครงการ</p>

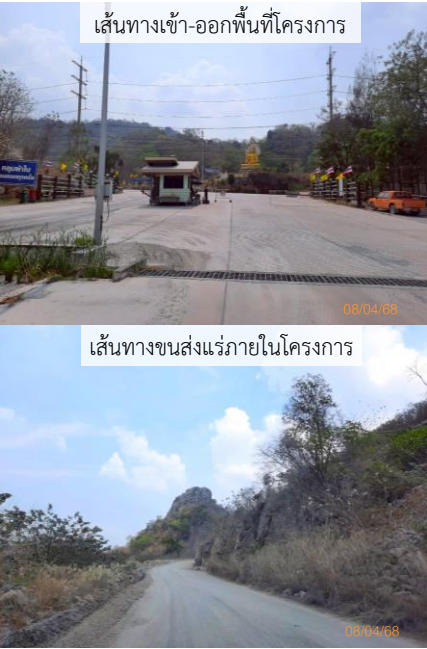
2. คุณภาพอากาศ 2.1 กำหนดให้ปรับปรุงเส้นทางขนส่งแร่ภายในโครงการ ให้คงสภาพเป็นถนนผิวบดอัดแน่นพร้อมทั้งดูแลและ บำรุงรักษาเส้นทางขนส่งแร่ให้อยู่ในสภาพดีตลอด ระยะเวลาปฏิบัติงาน และดูแลรักษาเส้นทางบริเวณ ทางเข้า-ออกพื้นที่โครงการก่อนออกสู่ทางหลวงหมายเลข 21	- ปรับปรุงเส้นทางขนส่งแร่ภายในโครงการให้ เป็นถนนบดอัดแน่น พร้อมทั้งดูแลและ บำรุงรักษาเส้นทางขนส่งแร่ภายในโครงการ และเส้นทางบริเวณทางเข้า-ออกพื้นที่โครงการ ก่อนออกสู่ทางหลวงหมายเลข 21 ให้อยู่ใน สภาพดีอยู่เสมอ	- ไม่มี

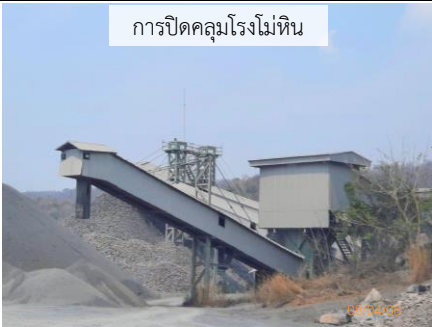
2.2 โรงโม่หินของโครงการจะต้องมีการบำรุงรักษาระบบ ป้องกันและกำจัดฝุ่นให้มีประสิทธิภาพที่ดีอยู่เสมอ พร้อม ทั้งปิดคลุมอุปกรณ์ที่กำเนิดฝุ่นและติดตั้งระบบสเปรย์ที่จุด กำเนิดฝุ่นต่างๆ ให้เป็นไปตามประกาศกรมอุตสาหกรรม พื้นฐานและการเหมืองแร่	- โรงโม่หินของโครงการคือโรงโม่หินบริษัท ศิลาสากล สระบุรี จำกัด มีระบบป้องกัน ผลกระทบสิ่งแวดล้อมตามข้อกำหนดของ ประกาศกรมอุตสาหกรรมพื้นฐานและการ เหมืองแร่อย่างครบถ้วน โดยมีการปิดคลุม อาคารทั้ง 3 ด้าน บริเวณยังรับหินใหญ่ตะแกรง คัดขนาด สายพานลำเลียง รวมทั้ง	- ไม่มี

มาตรการป้องกันและแก้ไขผลกระทบสิ่งแวดล้อม และมาตรการติดตามตรวจสอบผลกระทบสิ่งแวดล้อม	ผลการปฏิบัติตามมาตรการ	ปัญหา อุปสรรค ที่ไม่สามารถปฏิบัติ ตามมาตรการ และแนวทางแก้ไข	ภาพประกอบมาตรการ
	<p>เครื่องจักรอุปกรณ์ต่างๆ ภายในโรงโม่หิน เพื่อป้องกันการฟุ้งกระจายของฝุ่นละออง</p> <p>- ติดตั้งระบบสเปรย์น้ำบริเวณปากโม้ เครื่องบดย่อยหิน ตะแกรงคัดขนาด ปลายสายพานลำเลียง และบริเวณจุดต่างๆ ภายในโรงโม่หิน โดยมีการเปิดใช้ระบบสเปรย์น้ำตลอดเวลาที่ทำการโม่บดย่อยหิน</p>		  <p>การปิดคลุมยังรับหิน</p> <p>การปิดคลุมสายพาน</p> <p>ระบบสเปรย์น้ำภายในโรงโม่หิน</p>

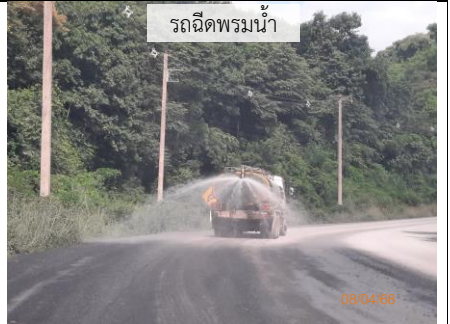
2.6 ให้ดำเนินการฉีดพรมน้ำบริเวณเส้นทางภายในพื้นที่ หน้าเหมืองและเส้นทางขนส่งแร่ของโครงการ วันละ 3-4 ครั้ง หรือตามความเหมาะสมของสภาพภูมิอากาศ	- ฉีดพรมเส้นทางภายในพื้นที่หน้าเหมืองและ เส้นทางขนส่งแร่ของโครงการวันละ 3-4 ครั้ง หรือตามความเหมาะสมของสภาพภูมิอากาศ	- ไม่มี

<p>รถฉีดพรมน้ำ</p> <p>08/04/68</p>

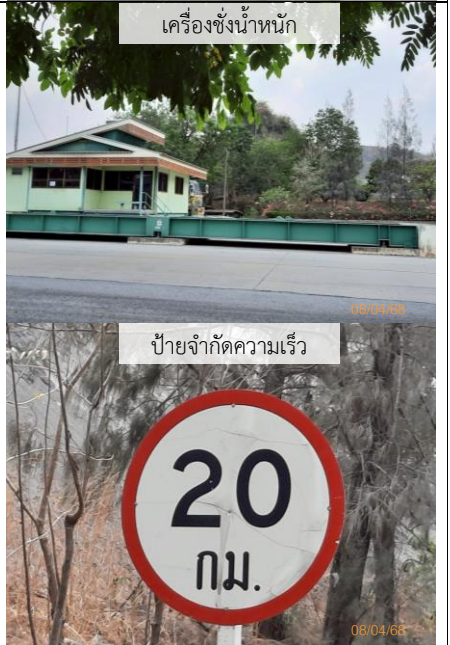
2.7 กำหนดน้ำหนักรถบรรทุกและความเร็วรถบรรทุกให้เป็นไป เป็นไปตามที่ทางราชการกำหนด โดยเฉพาะเส้นทาง ภายในโครงการและเส้นทางภายนอกโครงการ ก่อนออกสู่ ทางหลวงหมายเลข 21 ให้ใช้ความเร็วไม่เกิน 30 กม./ชม. พร้อมทั้งจัดหาผ้าใบปิดคลุมแร่ให้มิดชิดตลอดเวลาที่มีการ ขนส่งแร่	<ul style="list-style-type: none"> - ควบคุมน้ำหนักของรถบรรทุกให้เป็นไป ตามที่กฎหมายกำหนด โดยการชั่งน้ำหนักรถ หลังบรรทุกแร่ทุกครั้ง - ควบคุมความเร็วรถบรรทุกให้เป็นไปตามที่ ทางราชการกำหนด โดยติดตั้งป้ายควบคุม ความเร็วรถบรรทุกไม่เกิน 20 กม./ชม. บริเวณ เส้นทางภายในโครงการและภายนอกโครงการ ก่อนออกสู่ทางหลวงหมายเลข 21 - กำชับให้พนักงานปิดคลุมผ้าใบรถบรรทุกให้ มิดชิดตลอดเวลาที่มีการขนส่งแร่ 	- ไม่มี

<p>เครื่องชั่งน้ำหนัก</p> <p>ป้ายจำกัดความเร็ว</p> <p>20 กม.</p> <p>08/04/68</p>
