ผลการติดตามตรวจสอบคุณภาพสิ่งแวดล้อม

### บทที่ 3

บริษัท ซี.อี.เอ็ม เทคโนโลยี (ไทยแลนด์) จำกัด ได้ทำการสรุปผลการติดตามตรวจสอบคุณภาพสิ่งแวดล้อมโครงการ CLUB ROYAL C และ CLUB ROYAL D (ระยะดำเนินการ) ประจำเดือนมกราคม-มิถุนายน 2568 ตามที่ได้เสนอในรายงานการวิเคราะห์ผลกระทบสิ่งแวดล้อม ตามมาตรการป้องกันและแก้ไขผลกระทบสิ่งแวดล้อม และมาตรการติดตามตรวจสอบผลกระทบสิ่งแวดล้อมที่คณะกรรมการผู้ชำนาญการพิจารณารายงานการวิเคราะห์ผลกระทบสิ่งแวดล้อมด้านโครงการโครงสร้างพื้นฐานและอื่น ๆ เป็นผู้พิจารณาให้ความเห็นชอบซึ่งครอบคลุมปัจจัยทางสิ่งแวดล้อม ที่สำคัญคือ

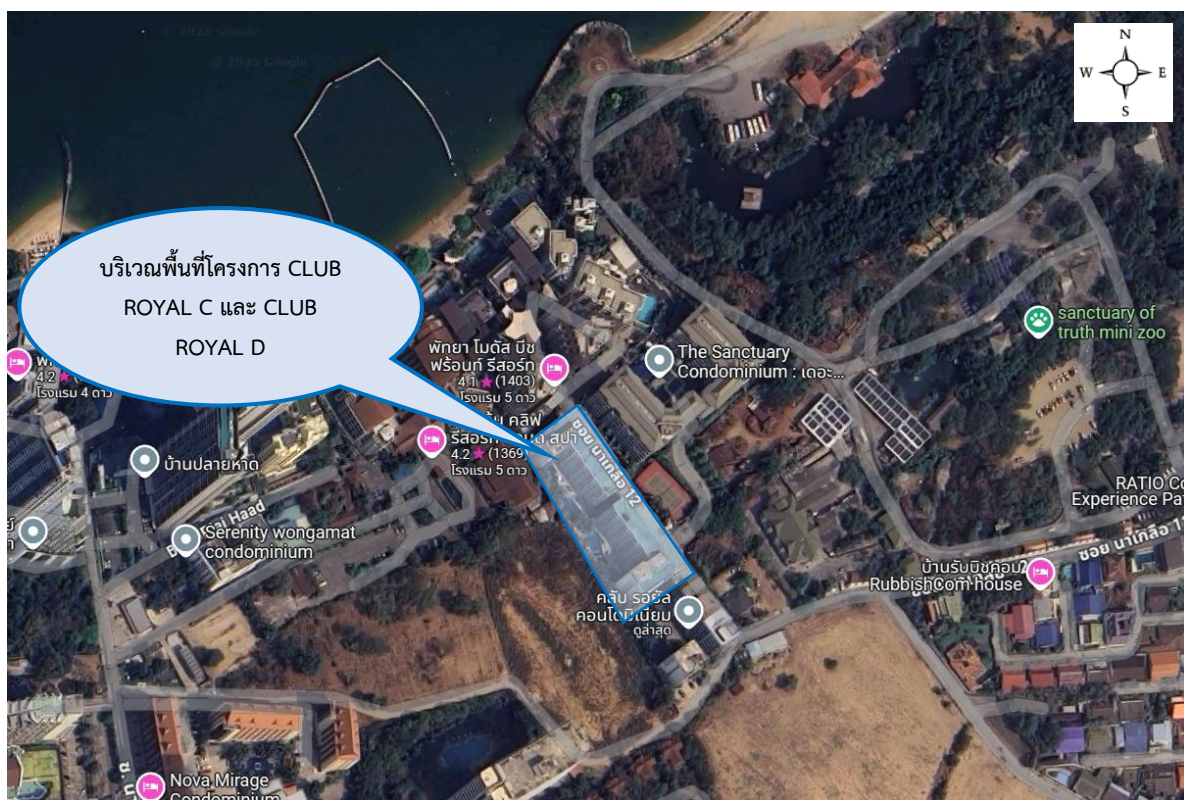
รูปที่ 3.1 แผนที่แสดงจุดเก็บตัวอย่างน้ำทิ้ง

โดยมีแผนที่แสดงจุดเก็บตัวอย่างน้ำแสดงดังรูปที่ 3.1 รูปภาพแสดงการเก็บตัวอย่างคุณภาพน้ำทั้งก่อนเข้าระบบบำบัด แสดงดังรูปที่ 3.2 รูปภาพแสดงการเก็บตัวอย่างคุณภาพน้ำทิ้งหลังการบำบัด แสดงดังรูปที่ 3.3

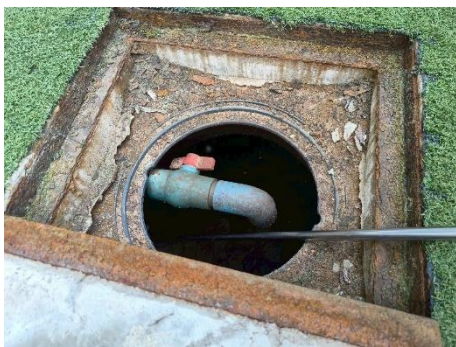
รูปที่ 3.2 การเก็บตัวอย่างคุณภาพน้ำทั้งก่อนเข้าระบบบำบัด

จุดที่ 1 บริเวณถังปรับสมดุลของระบบบำบัดน้ำเสีย สำหรับอาคาร  
ชุดพักอาศัย อาคาร C

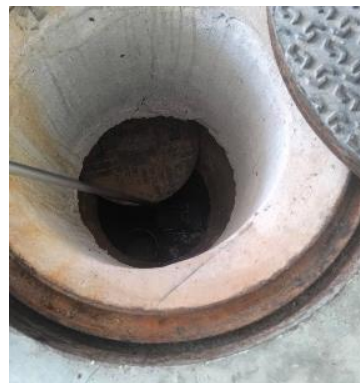
จุดที่ 2 บริเวณถังปรับสมดุลของระบบบำบัดน้ำเสีย  
สำหรับอาคารชุดพักอาศัย อาคาร D

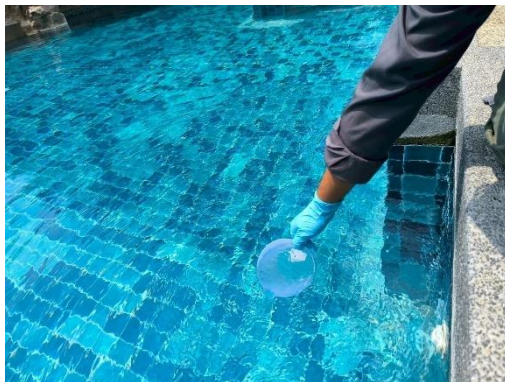
รูปที่ 3.33 จุดเก็บตัวอย่างคุณภาพน้ำสระว่ายน้ำ

จุดที่ 1 คุณภาพน้ำสระว่ายน้ำ บริเวณส่วนลึก อาคาร C

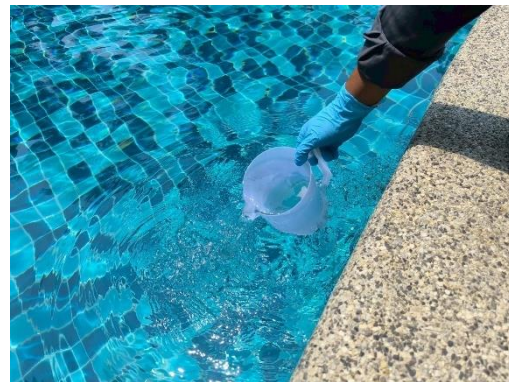
จุดที่ 2 คุณภาพน้ำสระว่ายน้ำ บริเวณส่วนลึก อาคาร D
