บทที่ 1  
บทนำ

สำหรับรายงานฉบับนี้ เป็นรายงานผลการปฏิบัติตามมาตรการป้องกันและแก้ไขผลกระทบสิ่งแวดล้อม และมาตรการติดตามตรวจสอบผลกระทบสิ่งแวดล้อม ในระยะดำเนินการ ของโครงการ เอส เมโทร ระหว่างเดือนมกราคม-มิถุนายน พ.ศ. 2568 ดังรายละเอียดต่อไปนี้

| ชื่อโครงการ | โครงการ เอส เมโทร |

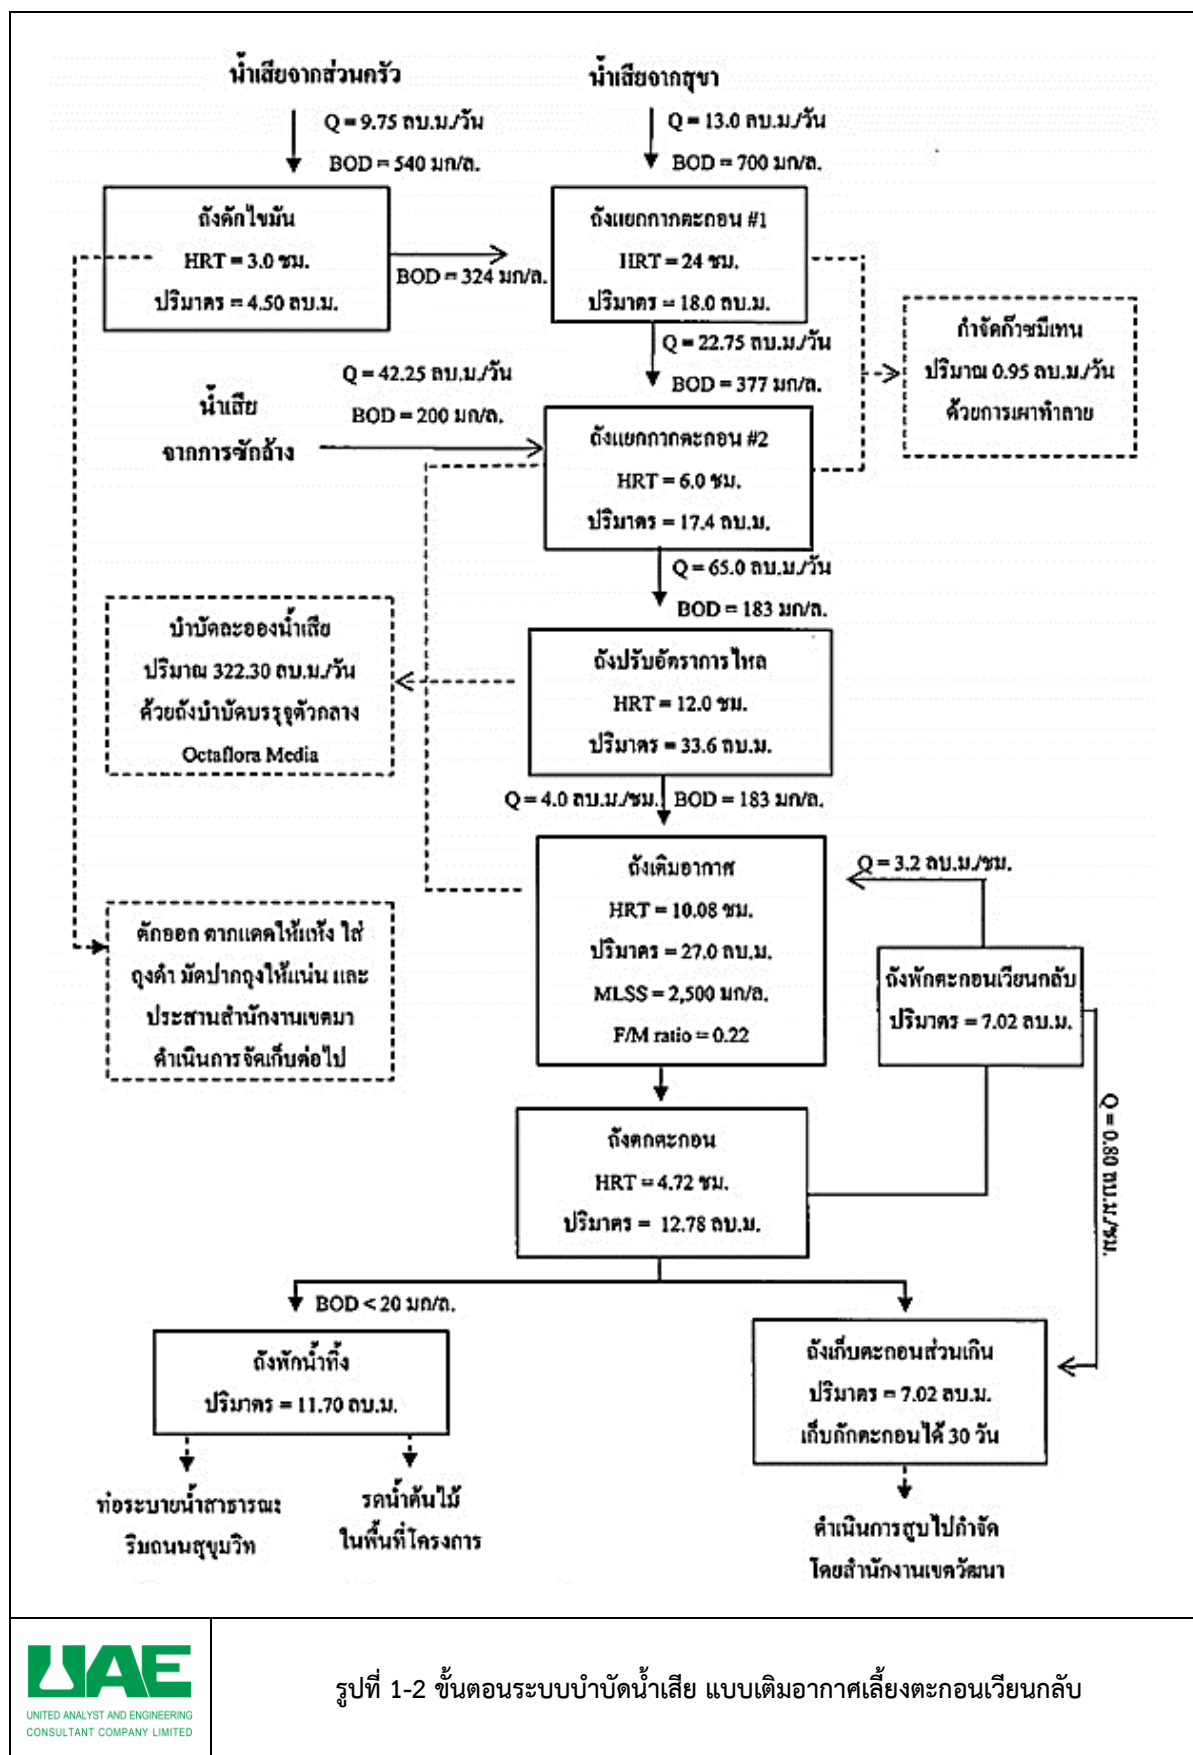
โครงการได้ออกแบบระบบบำบัดน้ำเสียและสิ่งปฏิกูล เป็นแบบเติมอากาศเลี้ยงตะกอนเวียนกลับ (Aeration Activated Sludge Process: AS) ซึ่งประกอบด้วยส่วนต่างๆ (รูปที่ 1-2) ได้แก่ ถังดักไขมัน ถังแยกตะกอน ถังปรับอัตราการไหล ถังเติมอากาศ ถังตกตะกอน ถังพักตะกอนเวียนกลับ ถังพักน้ำทิ้ง และถังเก็บตะกอนส่วนเกิน โดยได้รับการออกแบบให้สามารถรองรับน้ำเสีย เท่ากับ 65 ลูกบาศก์เมตร/วัน ดังรูปที่ 1-2

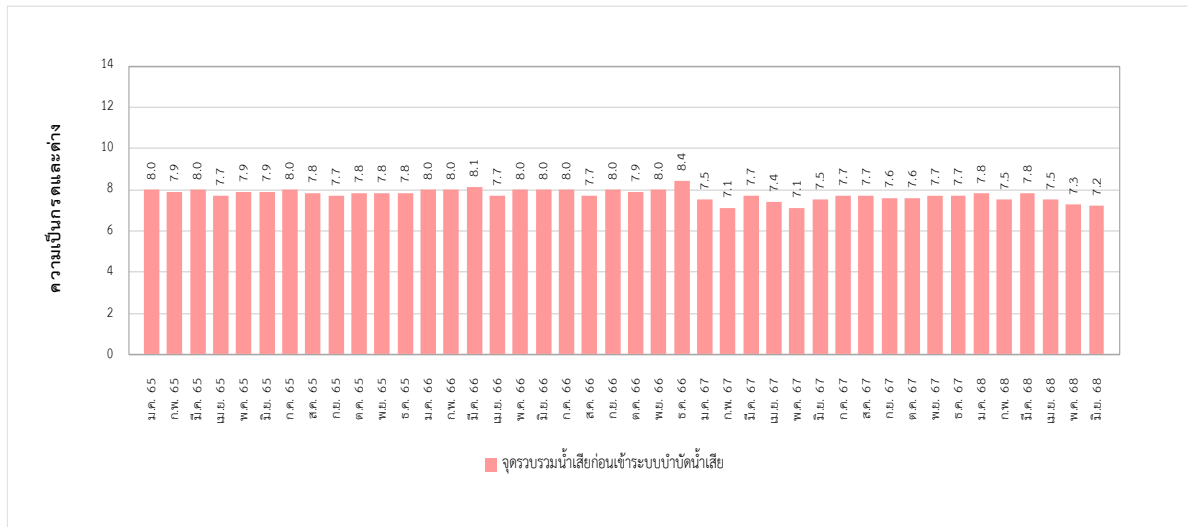
จุดรวบรวมน้ำเสียก่อนเข้าสู่ระบบบำบัดน้ำเสีย : ความเป็นกรดและด่าง

### รูปที่ 3-2 เปรียบเทียบผลการติดตามตรวจสอบคุณภาพน้ำทิ้งก่อนการบำบัด

บริเวณจุดรวบรวมน้ำเสียก่อนเข้าสู่ระบบบำบัดน้ำเสีย ระหว่างเดือนมกราคม พ.ศ. 2565-มิถุนายน พ.ศ. 2568

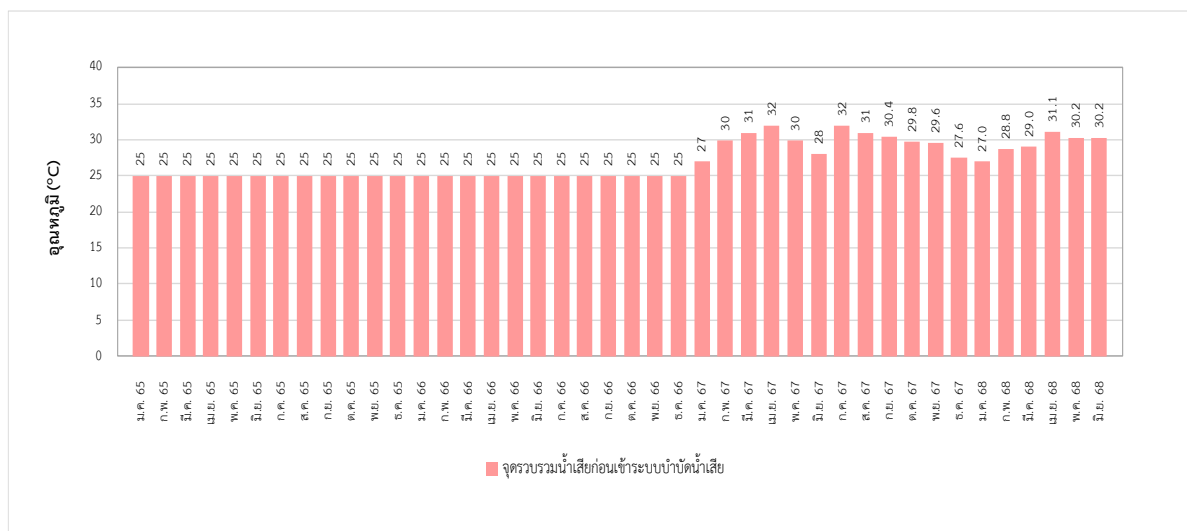
จุดรวบรวมน้ำเสียก่อนเข้าสู่ระบบบำบัดน้ำเสีย : อุณหภูมิ

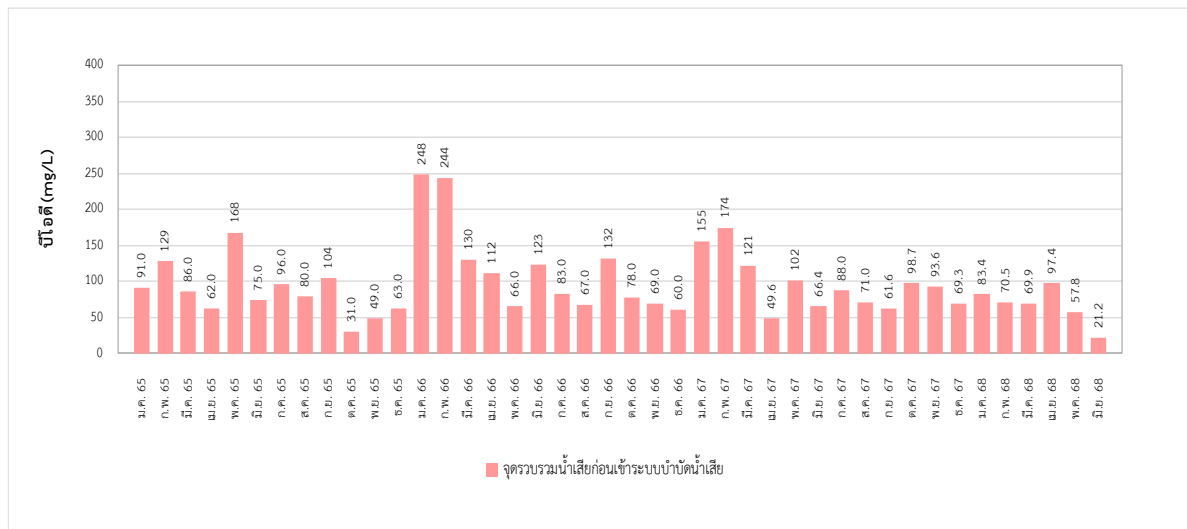
จุดตรวจรณมน้ำเสียก่อนเข้าระบบบำบัดน้ำเสีย : บีโอดี

รูปที่ 3-2 (ต่อ) เปรียบเทียบผลการติดตามตรวจสอบคุณภาพน้ำทิ้งก่อนการบำบัด  
บริเวณจุดตรวจรณมน้ำเสียก่อนเข้าระบบบำบัดน้ำเสีย ระหว่างเดือนมกราคม พ.ศ. 2565-มิถุนายน พ.ศ. 2568

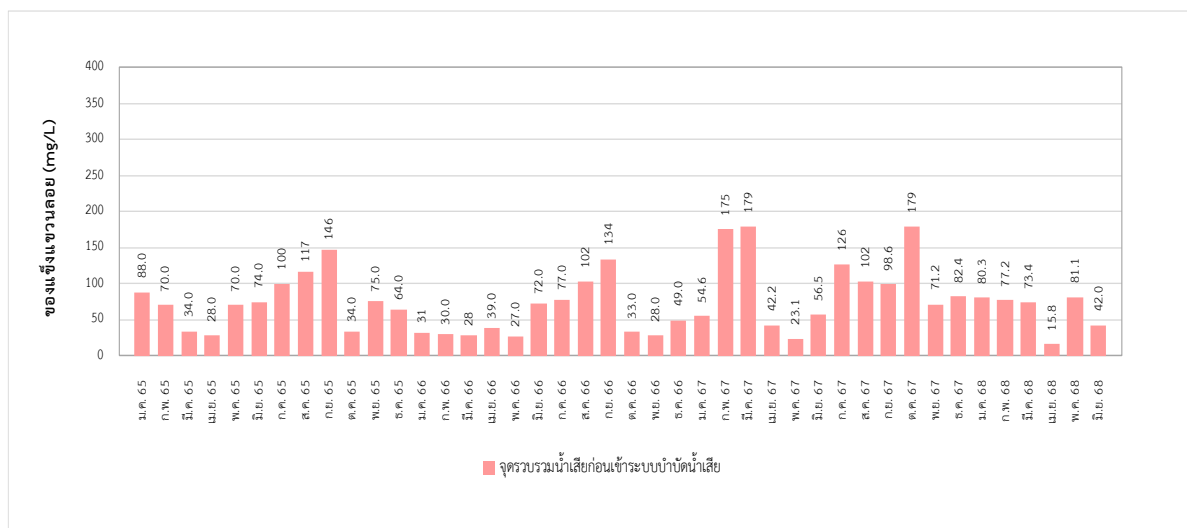
จุดตรวจรณมน้ำเสียก่อนเข้าระบบบำบัดน้ำเสีย : ของแข็งแขวนลอย

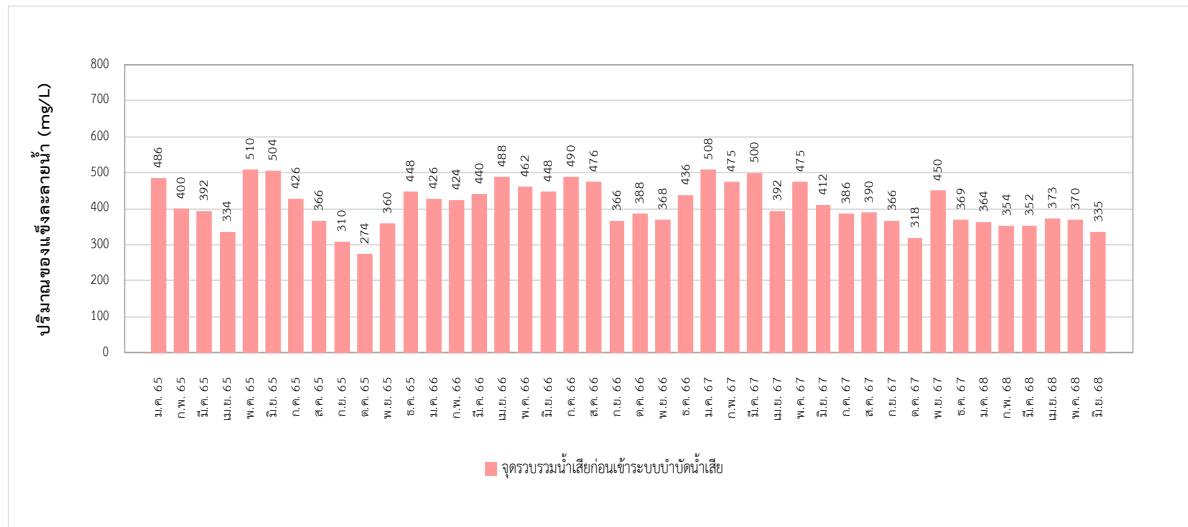
จุดรวบรวมน้ำเสียก่อนเข้าสู่ระบบบำบัดน้ำเสีย : ปริมาณของแข็งละลายน้ำ

รูปที่ 3-2 (ต่อ) เปรียบเทียบผลการติดตามตรวจสอบคุณภาพน้ำทั้งก่อนการบำบัด  
บริเวณจุดรวบรวมน้ำเสียก่อนเข้าสู่ระบบบำบัดน้ำเสีย ระหว่างเดือนมกราคม พ.ศ. 2565-มิถุนายน พ.ศ. 2568

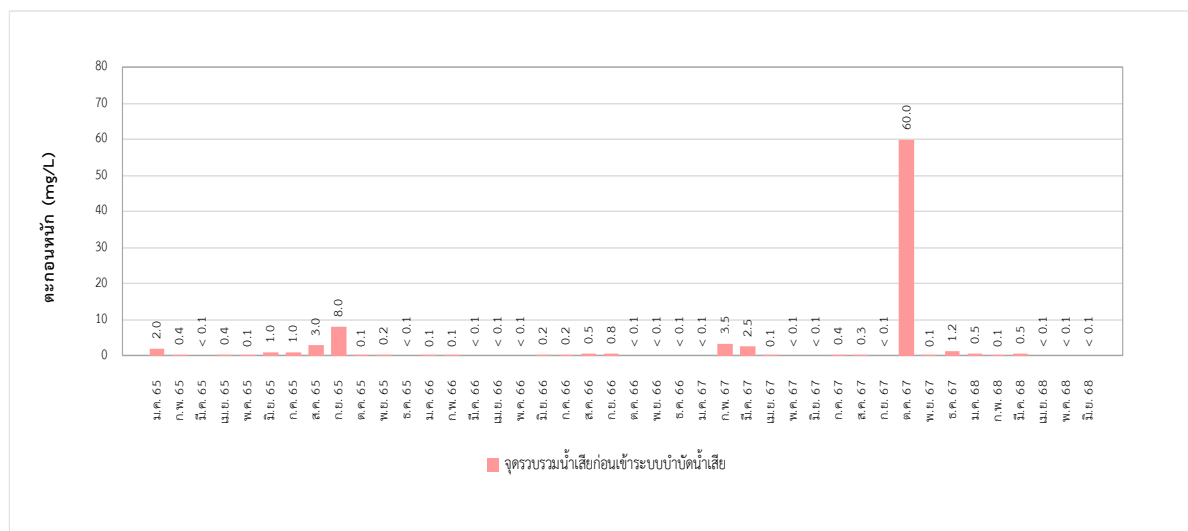
จุดรวบรวมน้ำเสียก่อนเข้าสู่ระบบบำบัดน้ำเสีย : ตะกอนหนัก

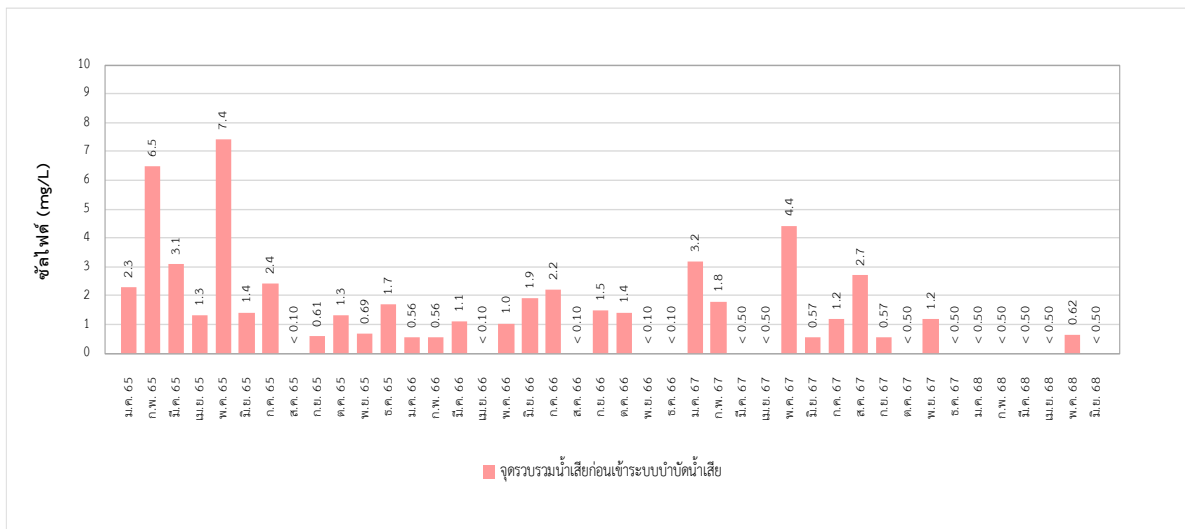
จุลตรวจรณมน้ำเสยก่อนเข้าระบบบำบัดน้ำเสีย : ซัลไฟด์

รูปที่ 3-2 (ต่อ) เปรียบเทียบผลการติดตามตรวจสอบคุณภาพน้ำทิ้งก่อนการบำบัด  
บริเวณจุลตรวจรณมน้ำเสยก่อนเข้าระบบบำบัดน้ำเสีย ระหว่างเดือนมกราคม พ.ศ. 2565-มิถุนายน พ.ศ. 2568

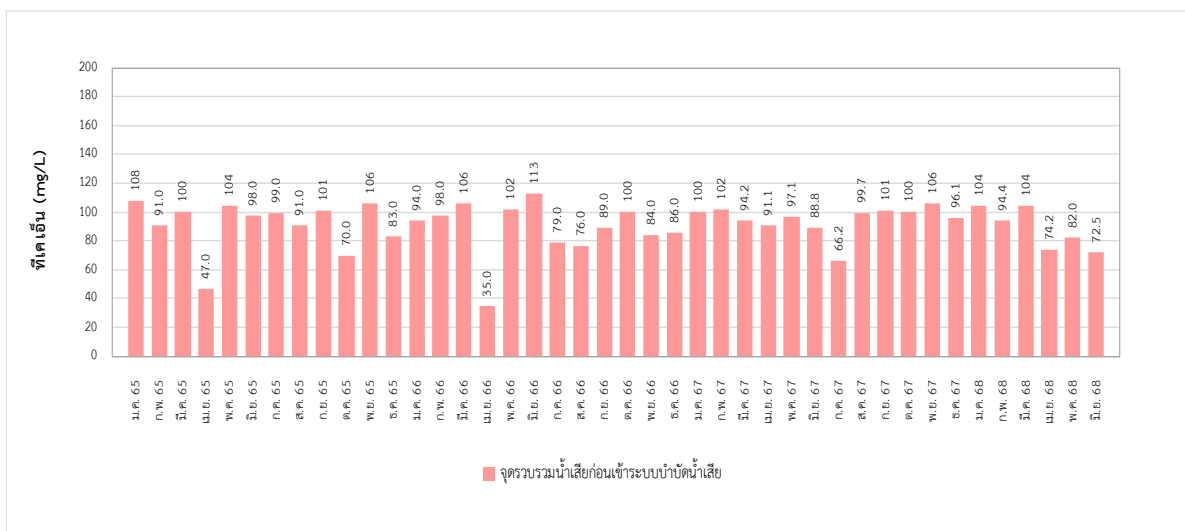
จุลตรวจรณมน้ำเสยก่อนเข้าระบบบำบัดน้ำเสีย : ทีเคเอ็น

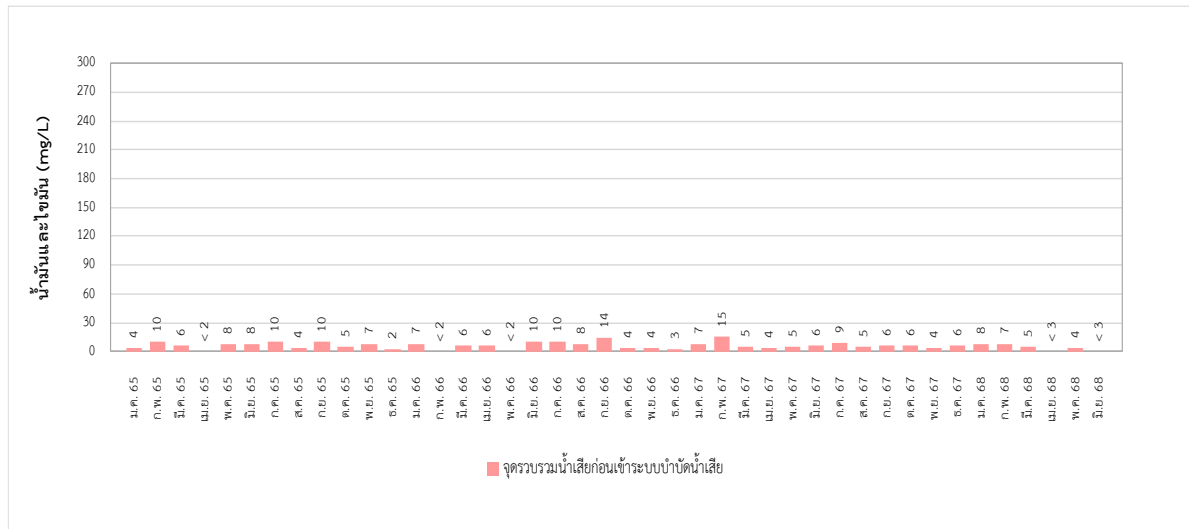
จุดรวบรวมน้ำเสียก่อนเข้าระบบบำบัดน้ำเสีย : น้ำมันและไขมัน

รูปที่ 3-2 (ต่อ) เปรียบเทียบผลการติดตามตรวจสอบคุณภาพน้ำทิ้งก่อนการบำบัด  
บริเวณจุดรวบรวมน้ำเสียก่อนเข้าระบบบำบัดน้ำเสีย ระหว่างเดือนมกราคม พ.ศ. 2565-มิถุนายน พ.ศ. 2568

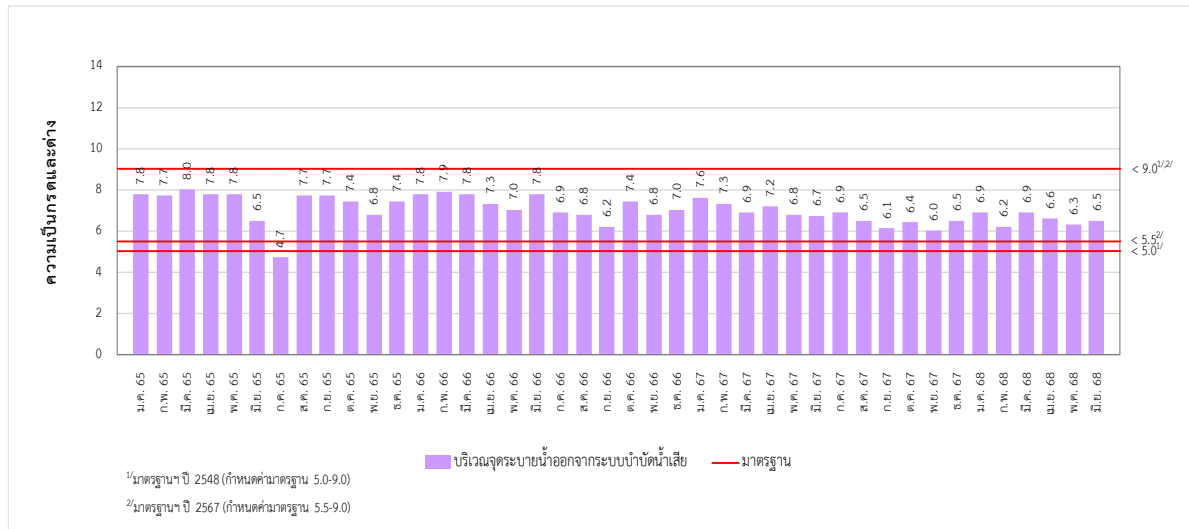
### จุดระบายน้ำออกจากระบบบำบัดน้ำเสีย : ความเป็นกรดและด่าง

## รูปที่ 3-3 เปรียบเทียบผลการติดตามตรวจสอบคุณภาพน้ำทิ้งหลังการบำบัด บริเวณจุดระบายน้ำออกจากระบบบำบัดน้ำเสีย ระหว่างเดือนมกราคม พ.ศ. 2565-มิถุนายน พ.ศ. 2568

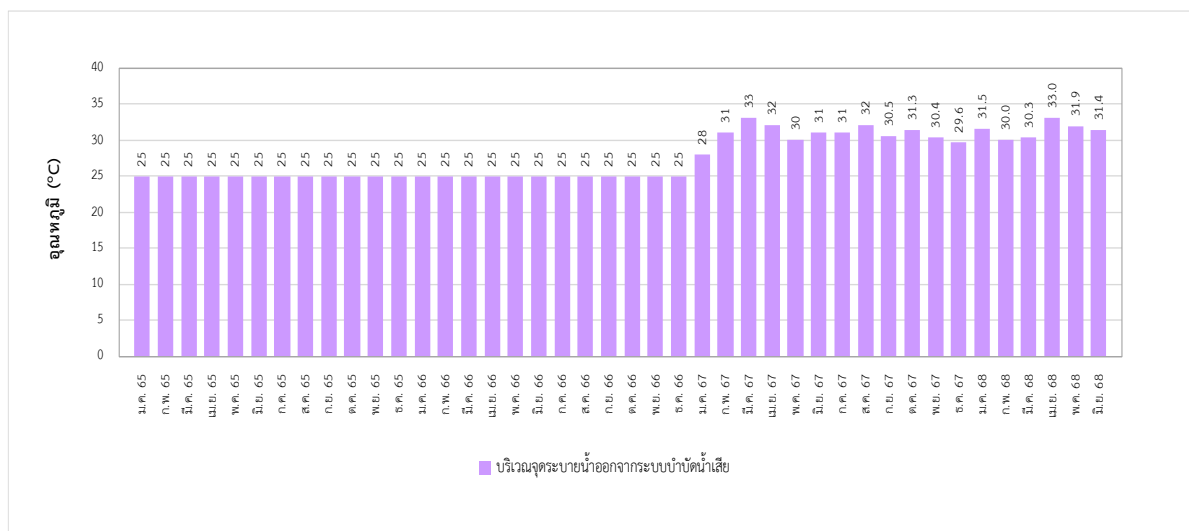
### จุดระบายน้ำออกจากระบบบำบัดน้ำเสีย : อุณหภูมิ

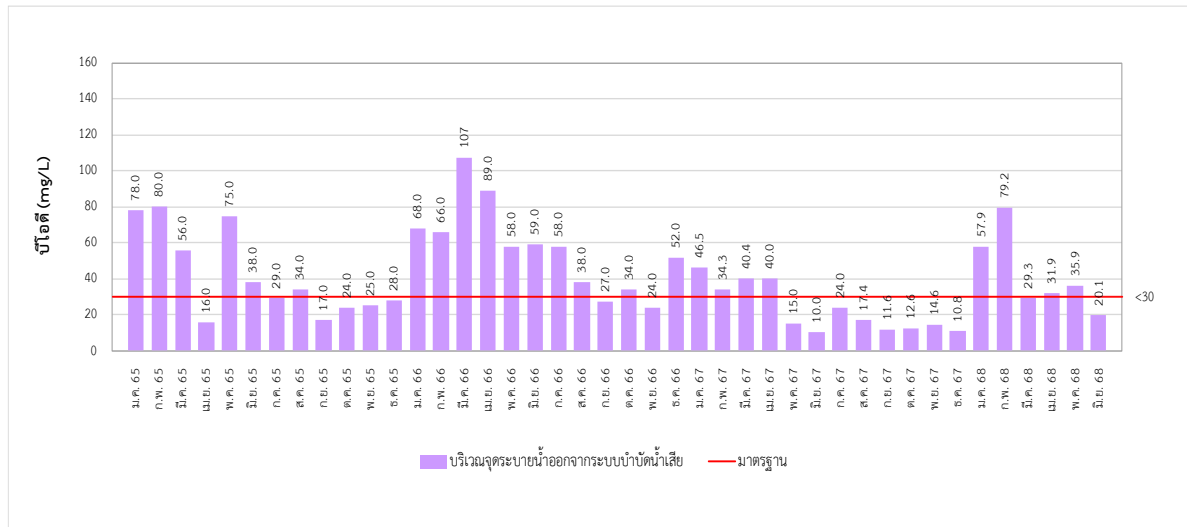
จุดระบายน้ำออกจากระบบบำบัดน้ำเสีย : บีโอดี

รูปที่ 3-3 (ต่อ) เปรียบเทียบผลการติดตามตรวจสอบคุณภาพน้ำทิ้งหลังการบำบัด  
บริเวณจุดระบายน้ำออกจากระบบบำบัดน้ำเสีย ระหว่างเดือนมกราคม พ.ศ. 2565-มิถุนายน พ.ศ. 2568

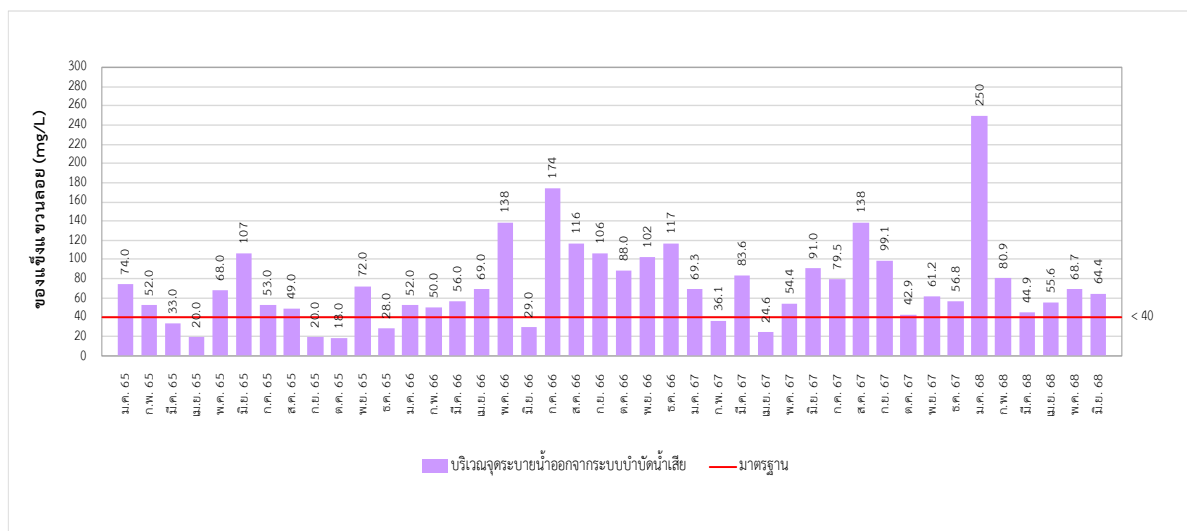
จุดระบายน้ำออกจากระบบบำบัดน้ำเสีย : ของแข็งแวนลอย

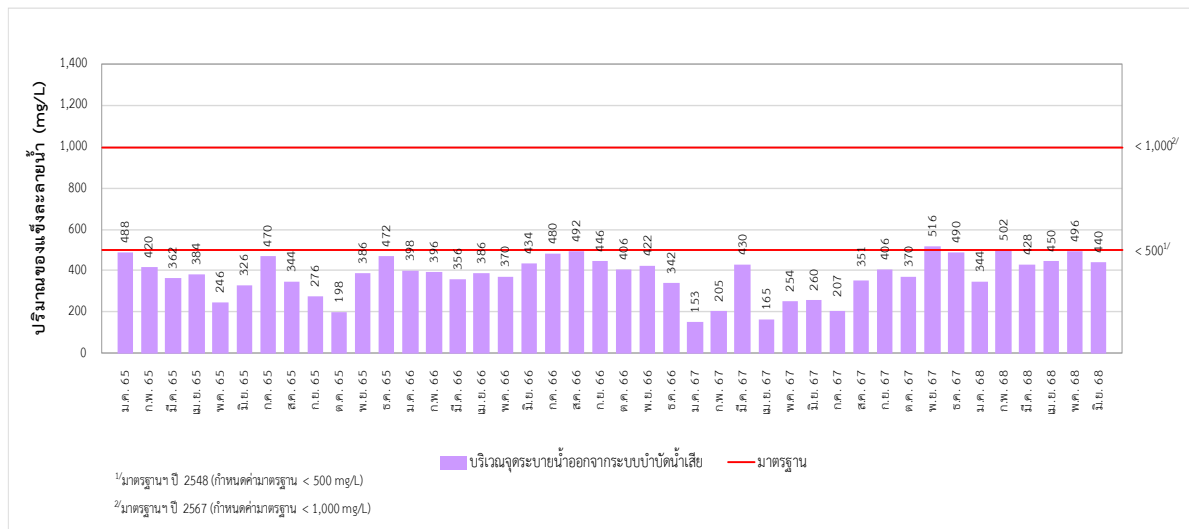
\*ปริมาณสารที่ละลายได้ทั้งหมด ต้องมีค่าเพิ่มขึ้นจากปริมาณสารละลายในน้ำใช้ปกติไม่เกิน 500 มิลลิกรัมต่อลิตร

### จุดระบายน้ำออกจากระบบบำบัดน้ำเสีย : ปริมาณของแข็งละลายน้ำ

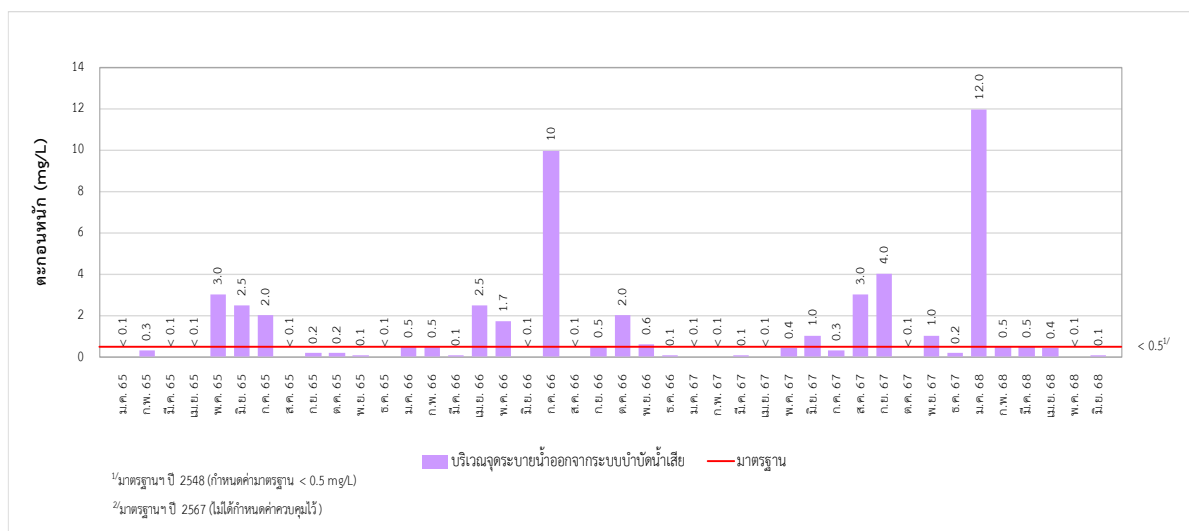
### จุดระบายน้ำออกจากระบบบำบัดน้ำเสีย : ตะกอนหนัก

รูปที่ 3-3 (ต่อ) เปรียบเทียบผลการติดตามตรวจสอบคุณภาพน้ำทิ้งหลังการบำบัด  
 บริเวณจุดระบายน้ำออกจากระบบบำบัดน้ำเสีย ระหว่างเดือนมกราคม พ.ศ. 2565-มิถุนายน พ.ศ. 2568

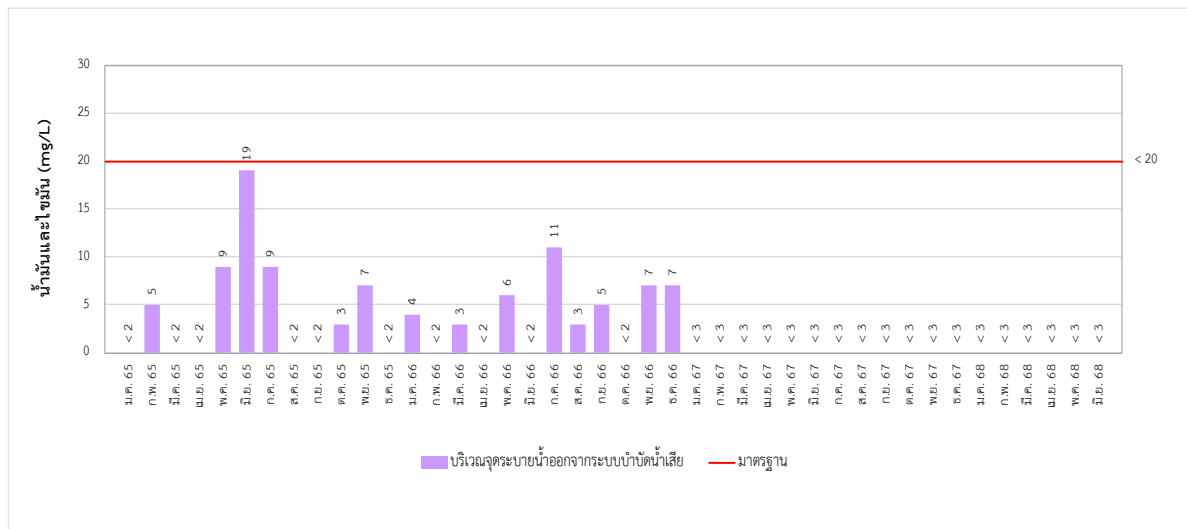
จุดระบายน้ำออกจากระบบบำบัดน้ำเสีย : น้ำมันและไขมัน

รูปที่ 3-3 (ต่อ) เปรียบเทียบผลการติดตามตรวจสอบคุณภาพน้ำทิ้งหลังการบำบัด  
บริเวณจุดระบายน้ำออกจากระบบบำบัดน้ำเสีย ระหว่างเดือนมกราคม พ.ศ. 2565-มิถุนายน พ.ศ. 2568

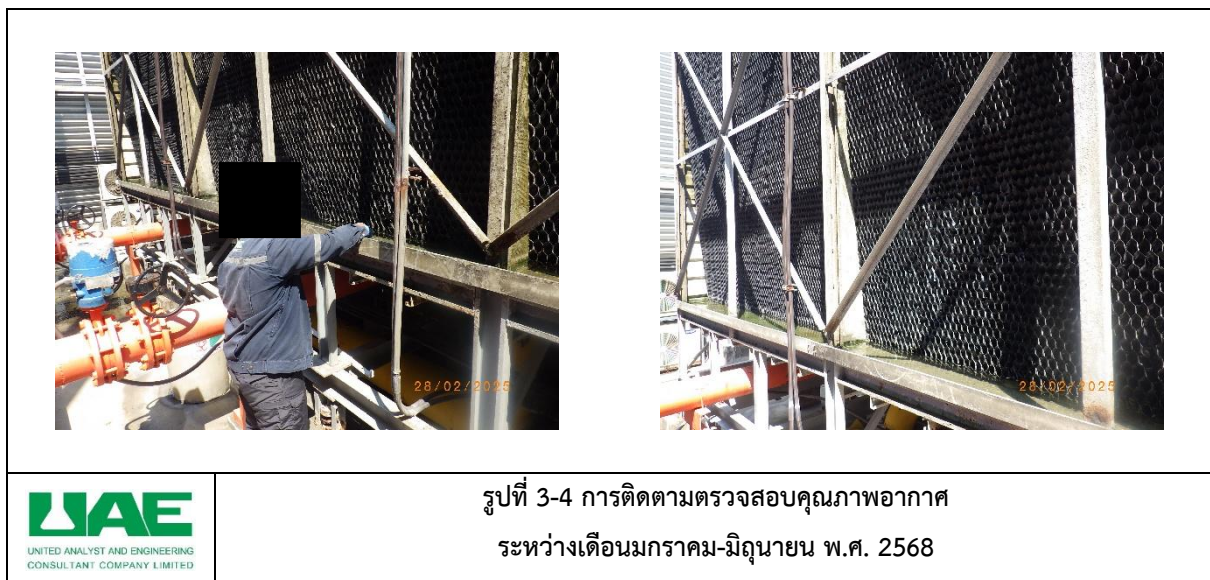
รูปที่ 3-4 การติดตามตรวจสอบคุณภาพอากาศ  
ระหว่างเดือนมกราคม-มิถุนายน พ.ศ. 2568

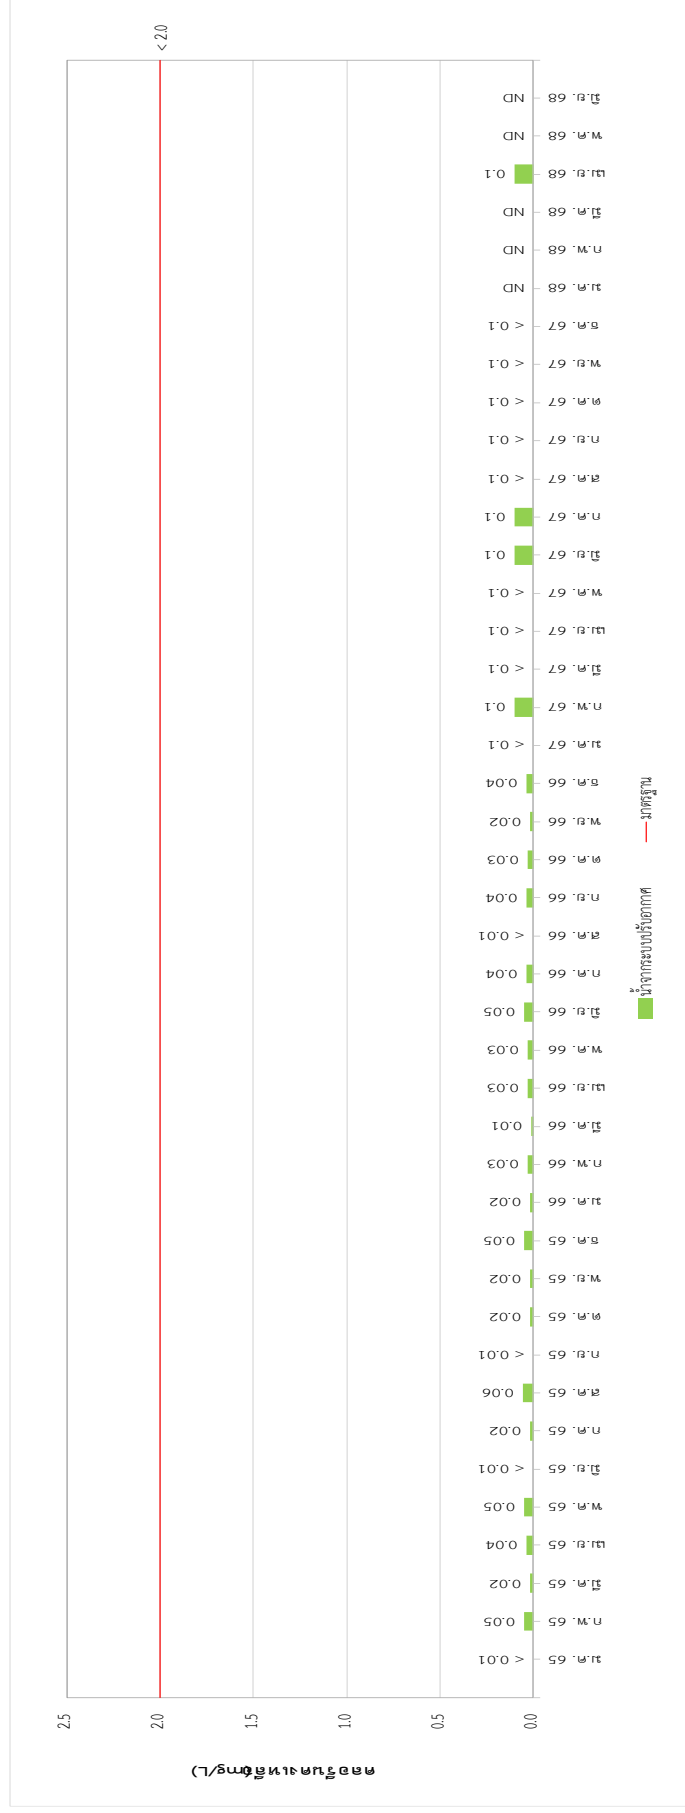
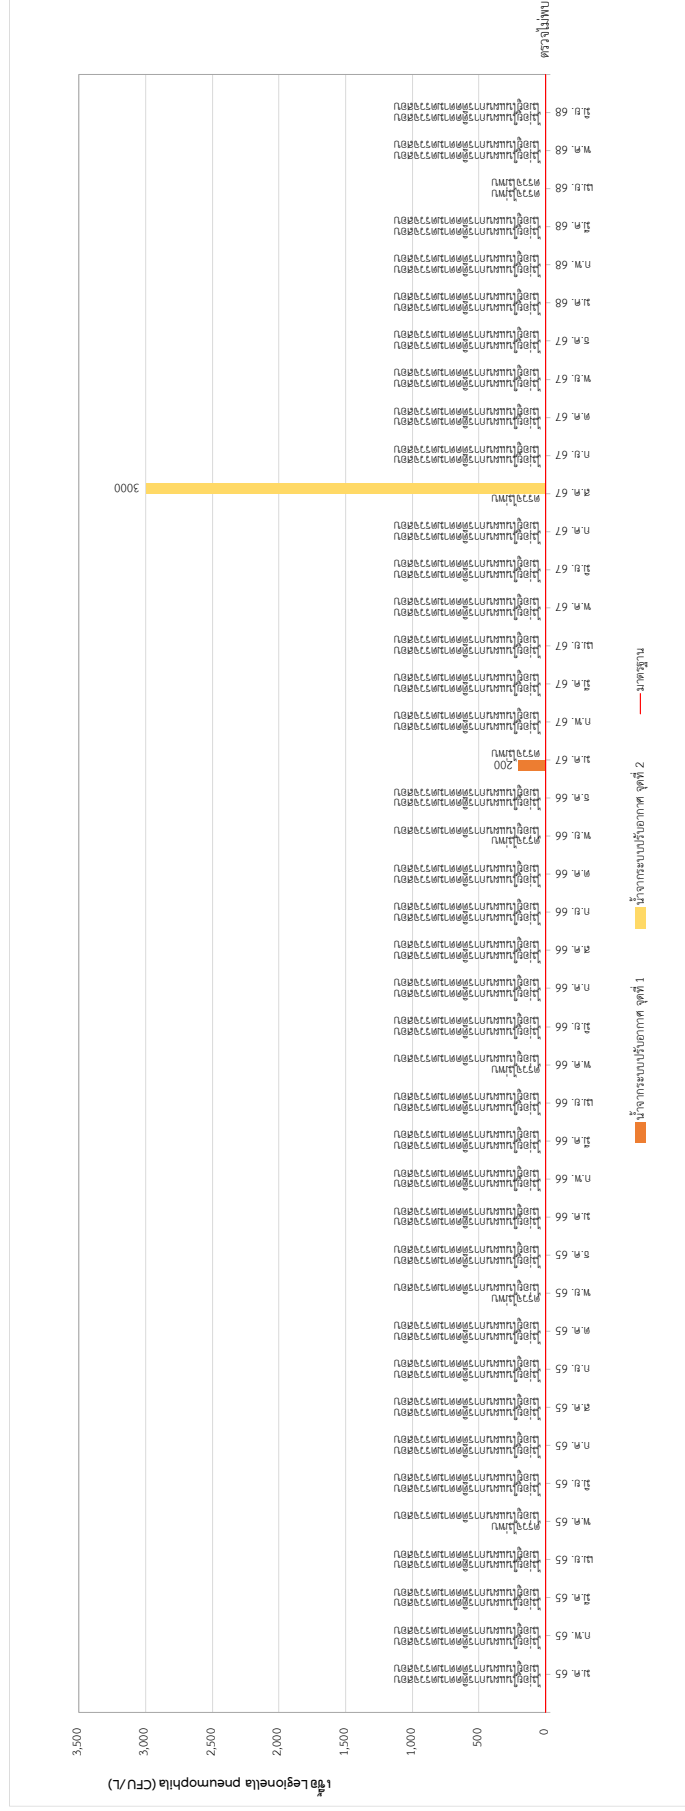
ស្រោច *Legionella pneumophila*

รูปที่ 3-5 (ต่อ) เปรียบเทียบผลการติดตามตรวจสอบคุณภาพอากาศ ระหว่างเดือนมกราคม พ.ศ. 2565-มิถุนายน พ.ศ. 2568
