บทที่ 1

บทนำ

1.1 ความเป็นมาของการจัดทำรายงาน

โครงการ The Room Sukhumvit 40 ตั้งอยู่ที่แขวงพระโขนง เขตคลองเตย กรุงเทพมหานคร ดำเนินการโดยนิติบุคคลอาคารชุด เดอะรูม สุขุมวิท 40 สำนักงานตั้งอยู่เลขที่ 9 ซอยสมานฉันท์-บาร์โบส แขวงพระโขนงเหนือ เขตคลองเตย กรุงเทพมหานคร ซึ่งโครงการจะดำเนินการก่อสร้างอาคารชุดพักอาศัย ขนาดความสูง 8 ชั้น ความสูง 22.94 เมตร (ความสูงวัดถึงระดับพื้นชั้นหลังคา) จำนวน 1 อาคารมีจำนวน ห้องชุดทั้งสิ้น 131 ห้อง พื้นที่โครงการมีขนาด 1-3-69 ไร่ หรือ 3,076 ตารางเมตร

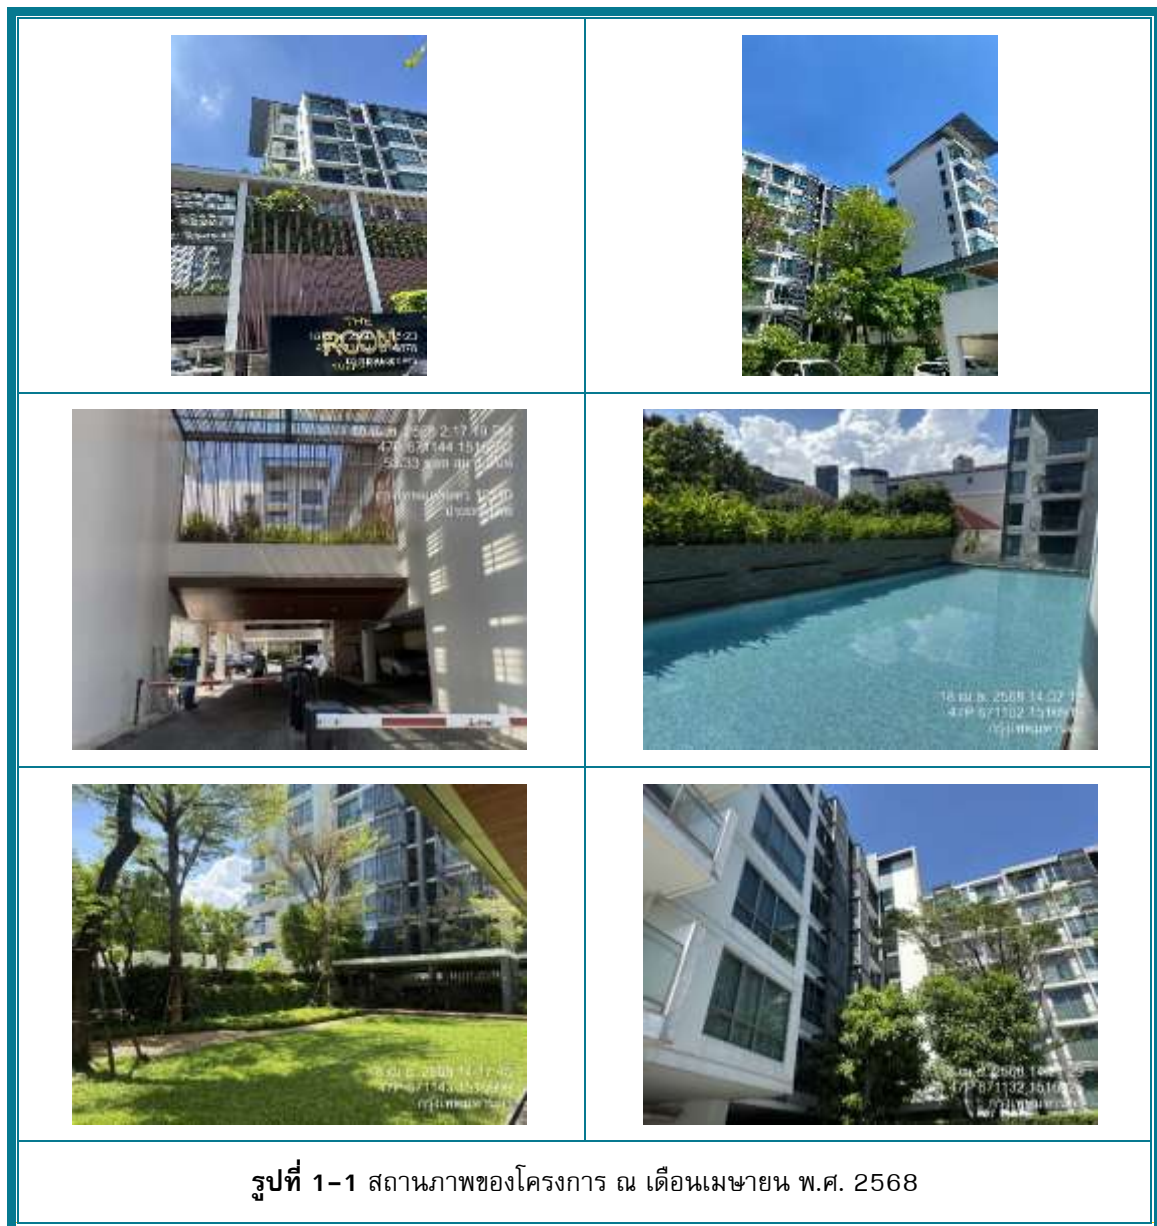
สถานภาพของโครงการ ณ เดือนเมษายน พ.ศ. 2568 แสดงดังภาพการ รูปที่ 1-1

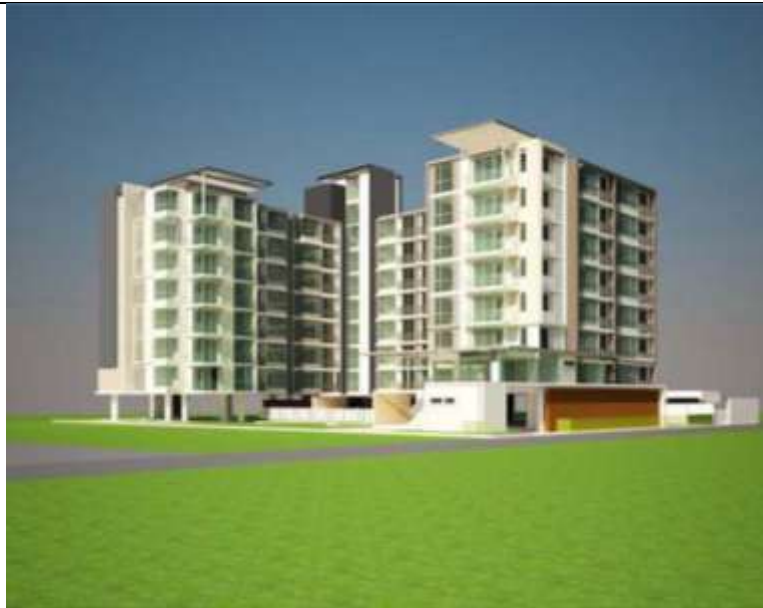
รูปที่ 2-3 แบบจำลองอาคารโครงการ

โครงการเป็นอาคารชุดพักอาศัย ขนาดความสูง 8 ชั้น ความสูง 22.94 เมตร (ความสูงวัดถึงระดับพื้นชั้นหลังคา) จำนวน 1 อาคาร มีจำนวนห้องชุดพักอาศัย 131 ห้อง มีพื้นที่อาคาร 9,364 ตารางเมตร โดยมีรายละเอียดการใช้พื้นที่ในแต่ละชั้น ดังนี้

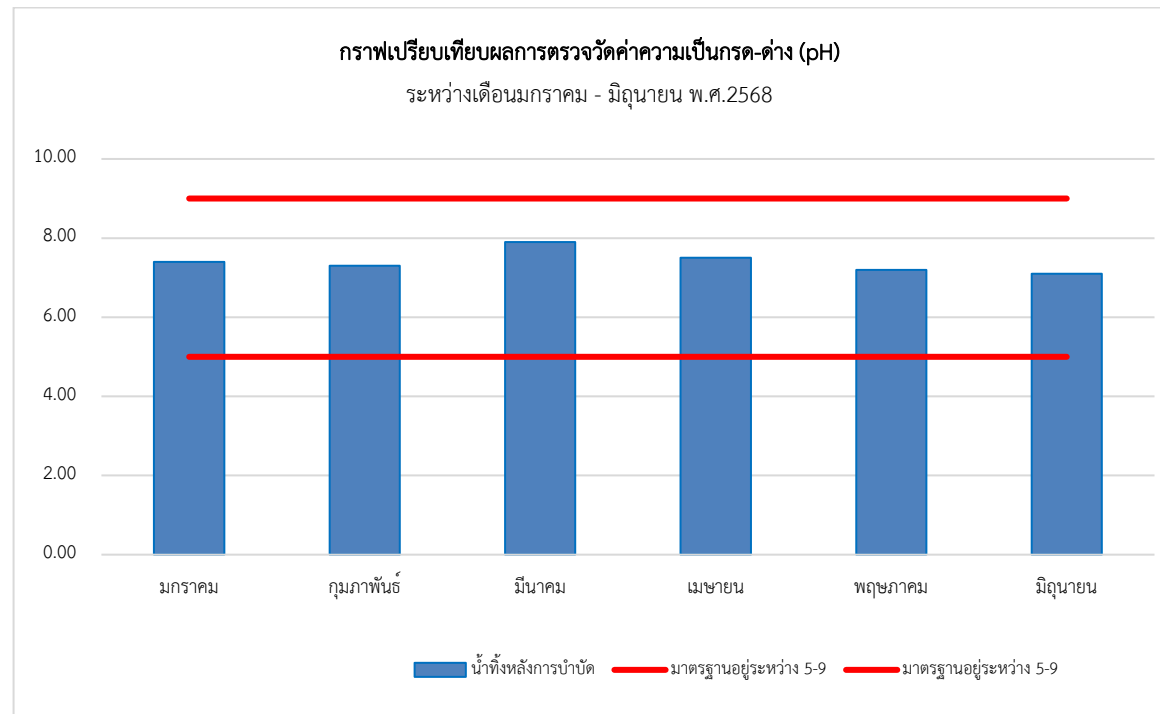
รูปที่ 4-1 กราฟเปรียบเทียบผลการตรวจวัดคุณภาพน้ำทิ้งหลังการบำบัดของ(กรด-ด่าง (pH))
ระหว่างเดือนมกราคม ถึงเดือนมิถุนายน พ.ศ.2568

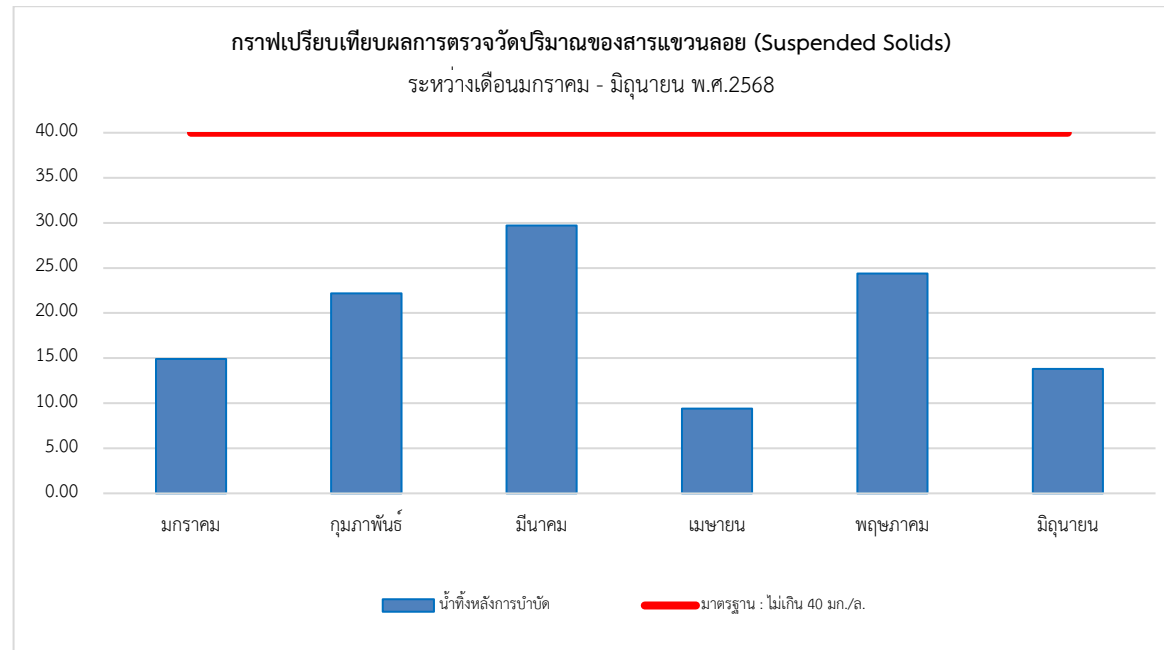
รูปที่ 4-2 กราฟเปรียบเทียบผลการตรวจวัดคุณภาพน้ำทิ้งหลังการบำบัดของสารแขวนลอย (Suspended Solids)
ระหว่างเดือนมกราคม ถึงเดือนมิถุนายน พ.ศ.2568

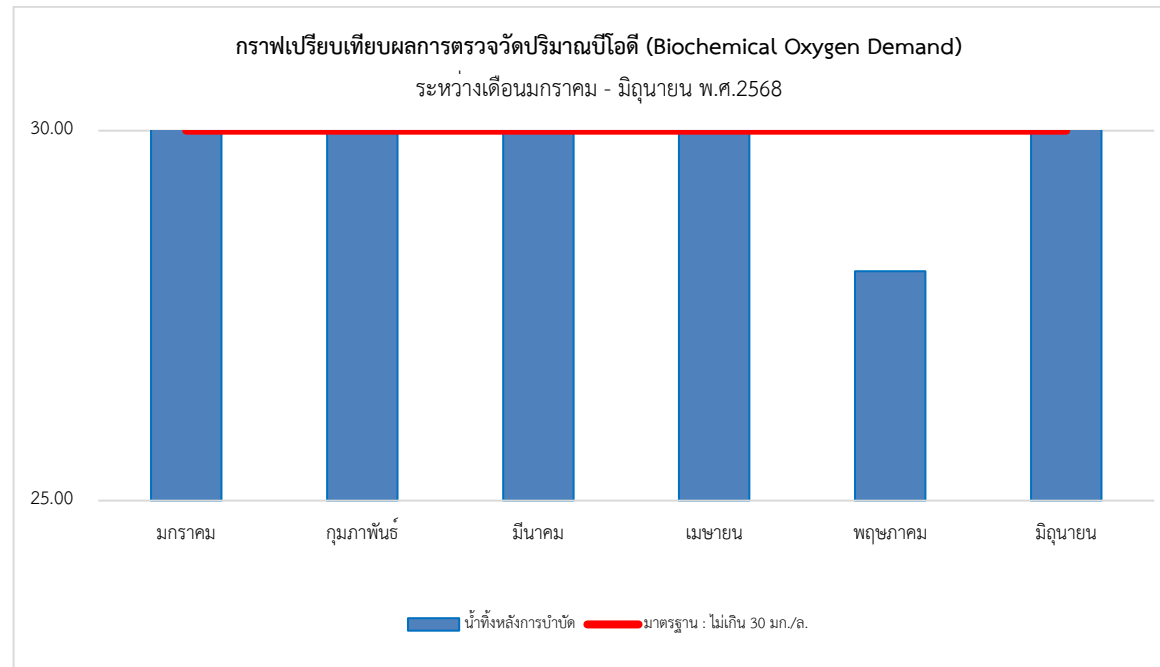
รูปที่ 4-3 กราฟเปรียบเทียบผลการตรวจวัดคุณภาพน้ำทิ้งหลังการบำบัดของปริมาณบีโอดี (Biochemical Oxygen Demand)
ระหว่างเดือนมกราคม ถึงเดือนมิถุนายน พ.ศ.2568

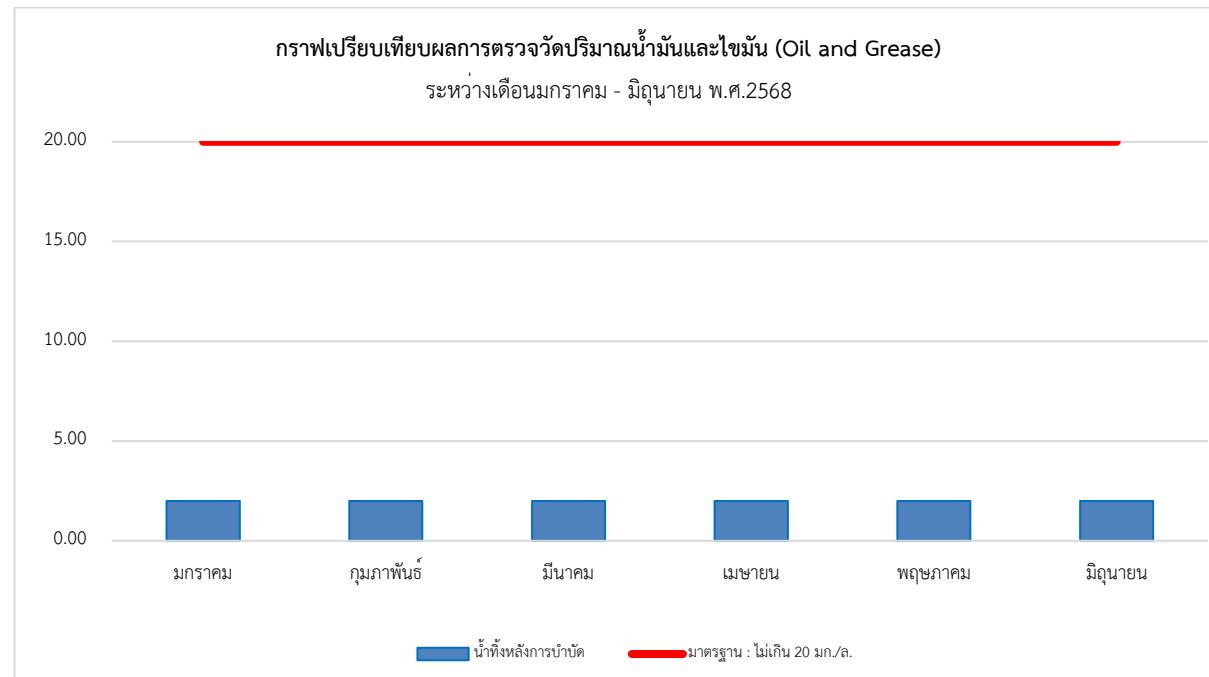
รูปที่ 4-4 กราฟเปรียบเทียบผลการตรวจวัดคุณภาพน้ำทิ้งหลังการบำบัดของปริมาณไขมันและน้ำมัน (Oil and Grease)
ระหว่างเดือนมกราคม ถึงเดือนมิถุนายน พ.ศ.2568

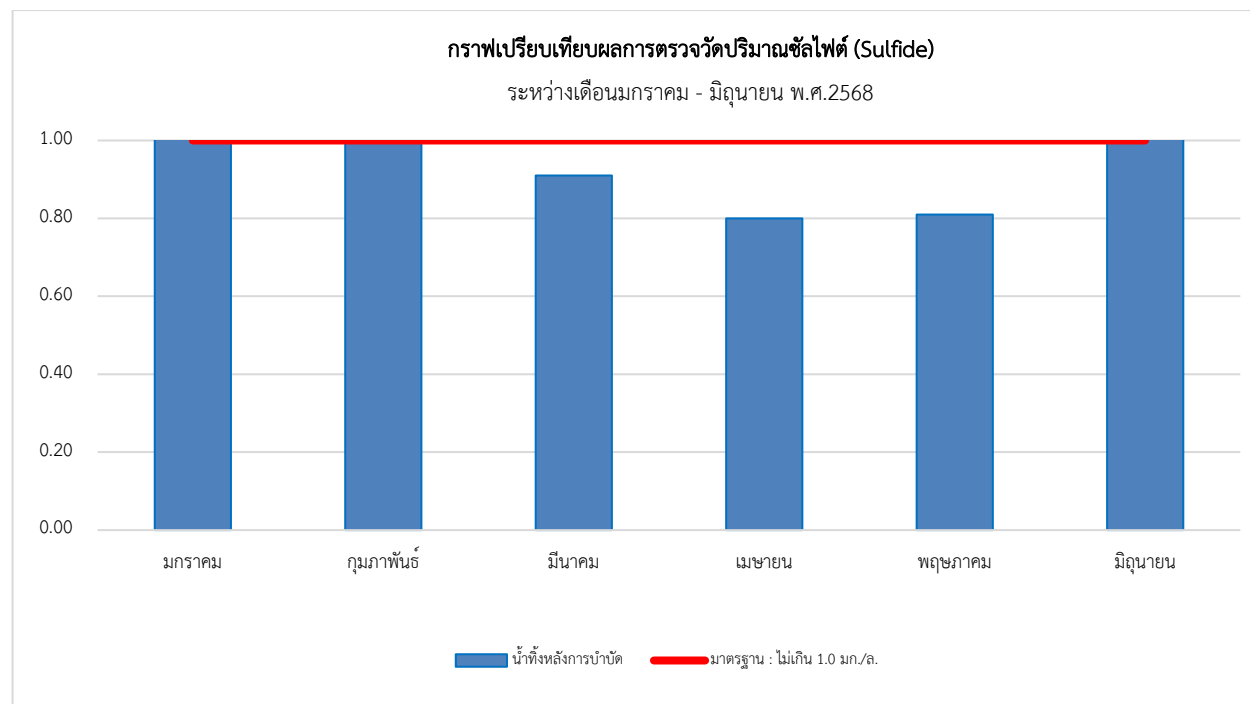
รูปที่ 4-5 กราฟเปรียบเทียบผลการตรวจวัดคุณภาพน้ำทิ้งหลังการบำบัดของปริมาณซัลไฟด์ (Sulfide)
 ระหว่างเดือนมกราคม ถึงเดือนมิถุนายน พ.ศ.2568

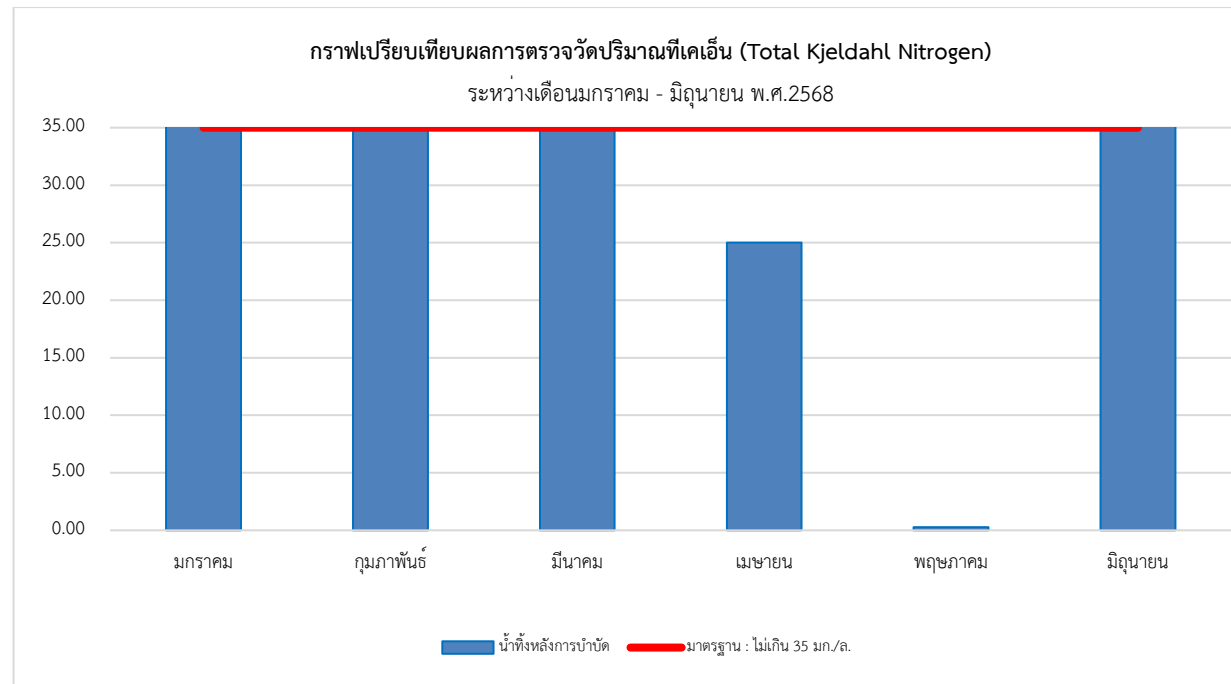
รูปที่ 4-6 กราฟเปรียบเทียบผลการตรวจวัดคุณภาพน้ำทิ้งหลังการบำบัดของปริมาณที่เคเอ็น (Total Kjeldahl Nitrogen)
 ระหว่างเดือนมกราคม ถึงเดือนมิถุนายน พ.ศ.2568

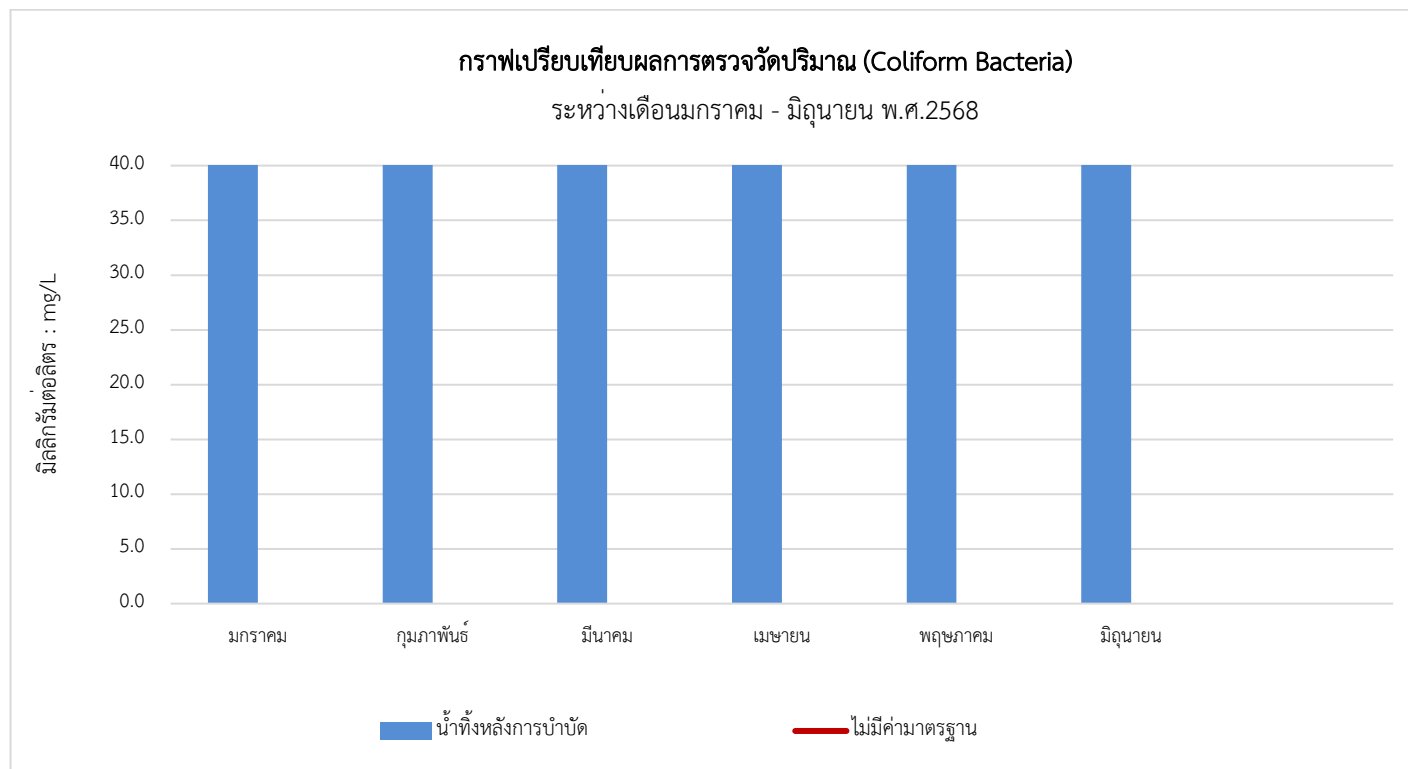
รูปที่ 4-7 กราฟเปรียบเทียบผลการตรวจวัดคุณภาพน้ำทิ้งหลังการบำบัดของปริมาณ (Total Coliform Bacteria)
ระหว่างเดือนมกราคม ถึงเดือนมิถุนายน พ.ศ.2568

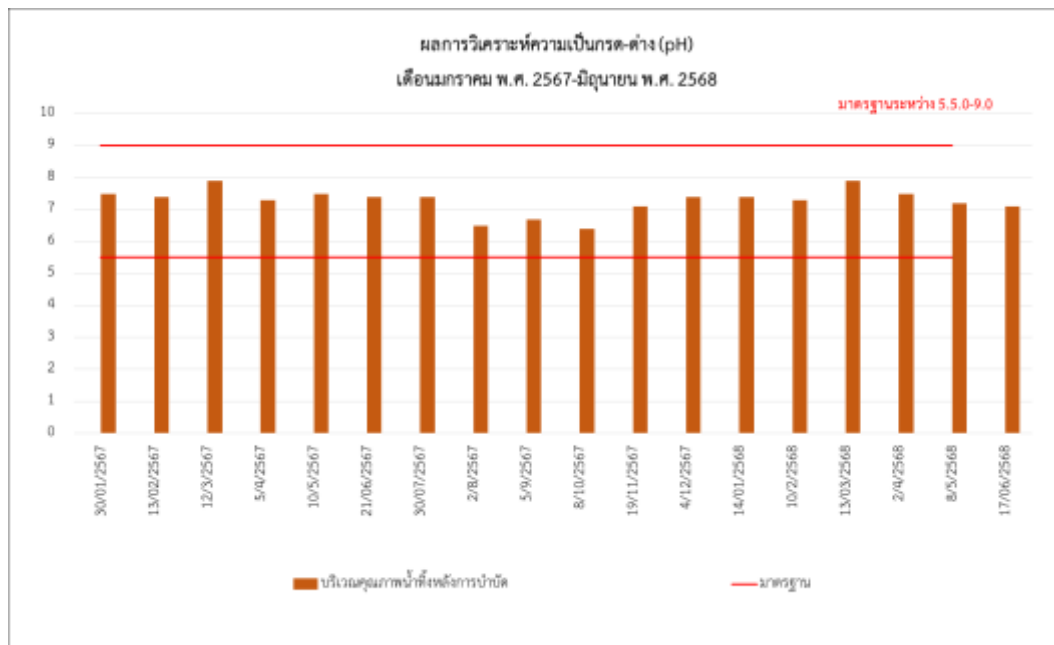
รูปที่ 4-8.1 กราฟเปรียบเทียบผลการตรวจวัด ค่าเป็นกรดและด่าง (PH)
บริเวณคุณภาพน้ำทิ้งหลังการบำบัด เดือนมกราคม พ.ศ. 2567 - มกราคม พ.ศ. 2568

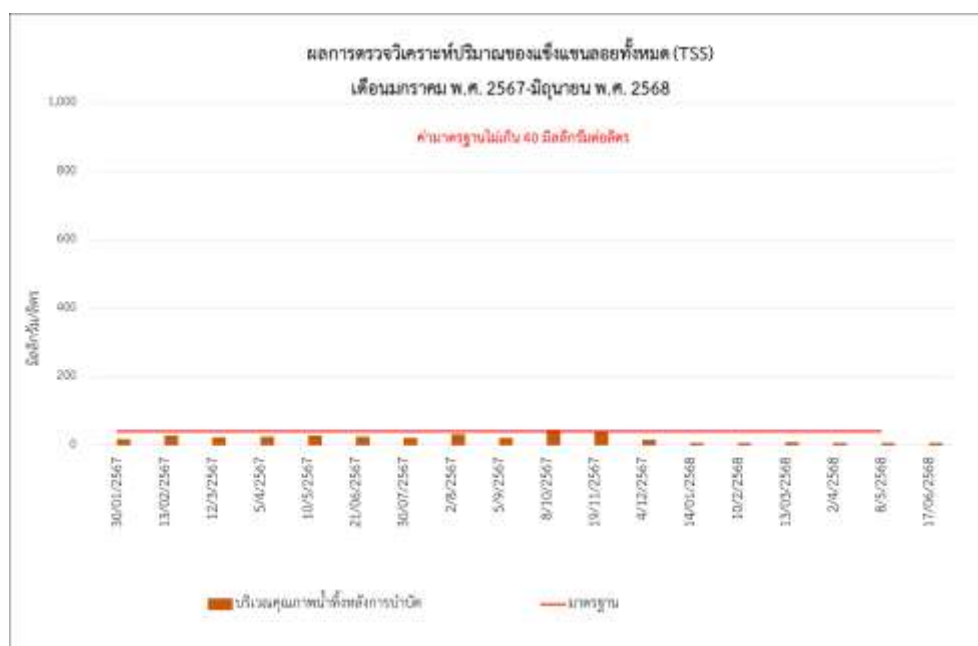
รูปที่ 4-8-2 กราฟเปรียบเทียบผลการตรวจวัด ปริมาณสารแขวนลอย
บริเวณคุณภาพน้ำทิ้งหลังการบำบัด เดือนมกราคม พ.ศ. 2567 - มกราคม พ.ศ. 2568

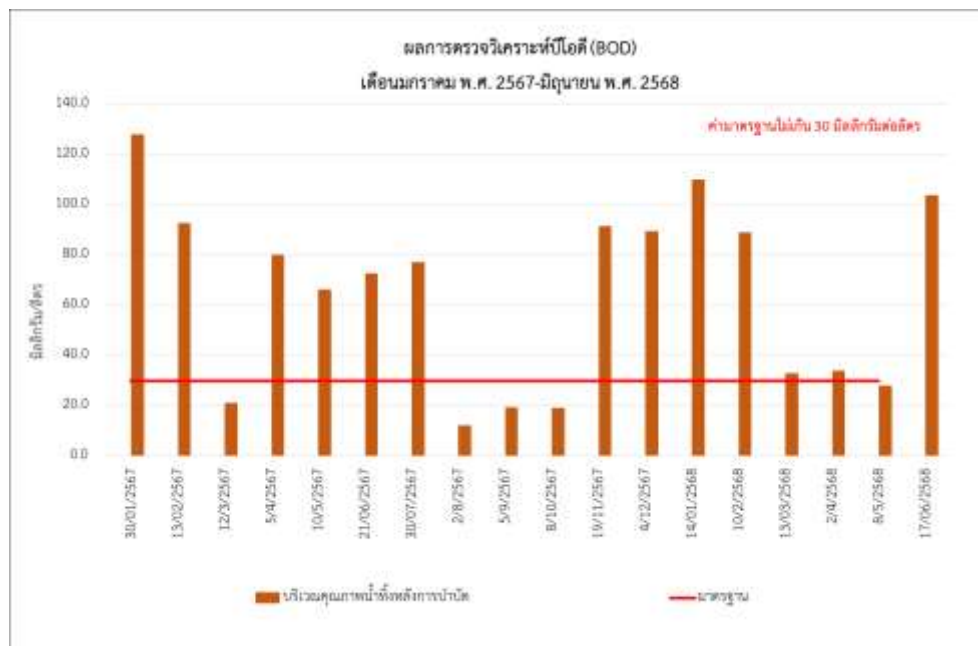
รูปที่ 4-8.3 กราฟเปรียบเทียบผลการตรวจวัด ปริมาณบีโอดี
บริเวณคุณภาพน้ำทิ้งหลังการบำบัด เดือนมกราคม พ.ศ. 2567 - มกราคม พ.ศ. 2568

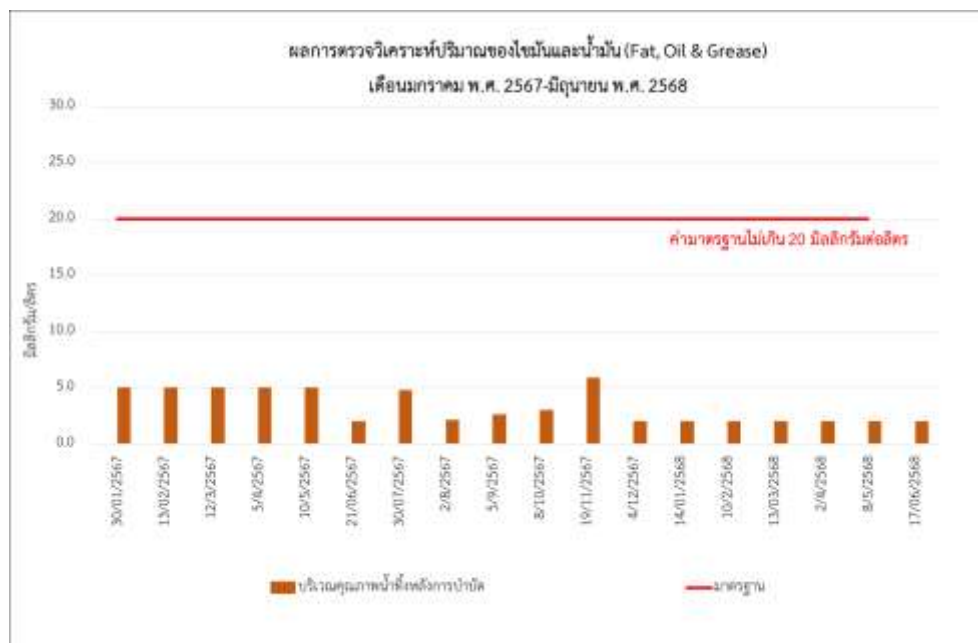
รูปที่ 4-8.4 กราฟเปรียบเทียบผลการตรวจวัดปริมาณน้ำมันและไขมัน
บริเวณคุณภาพน้ำทิ้งหลังการบำบัด เดือนมกราคม พ.ศ. 2567 - มกราคม พ.ศ. 2568

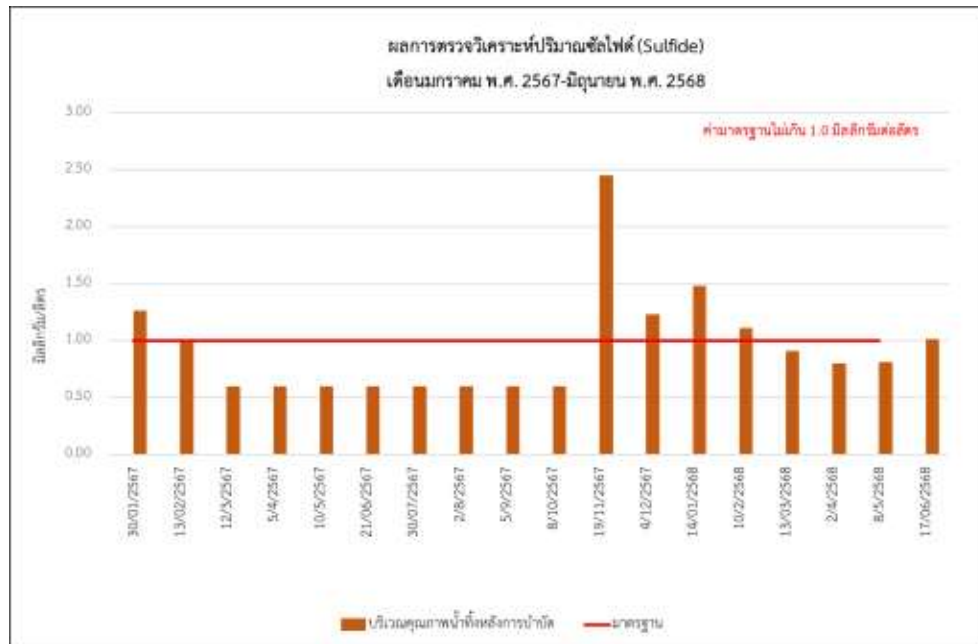
รูปที่ 4-2.5 กราฟเปรียบเทียบผลการปริมาณซัลไฟด์
บริเวณคุณภาพน้ำทิ้งหลังการบำบัด เดือนมกราคม พ.ศ. 2567 - มกราคม พ.ศ. 2568

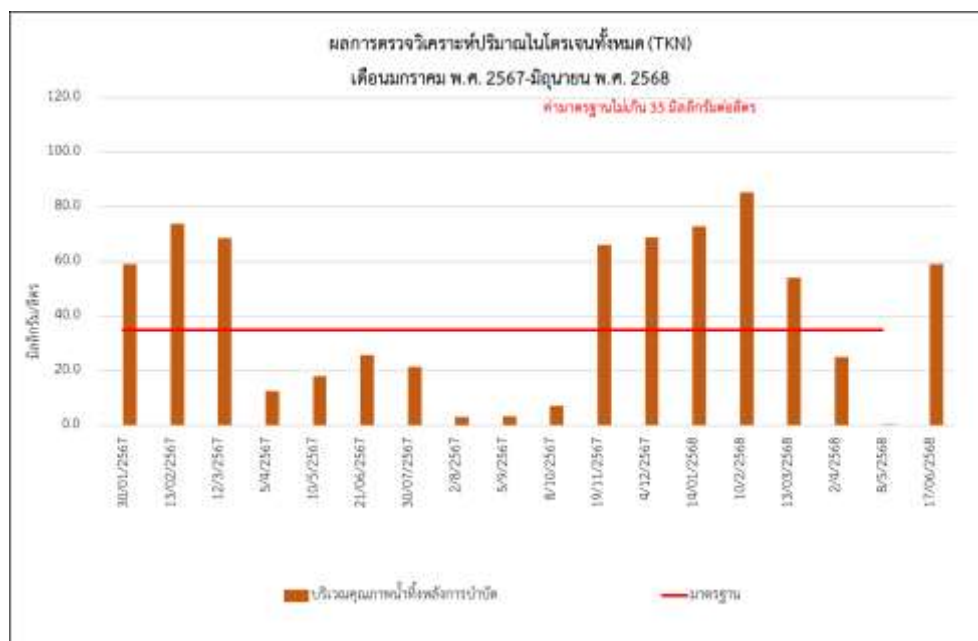
รูปที่ 4-2.6 กราฟเปรียบเทียบผลการตรวจวัดปริมาณที่เคเอ็น
บริเวณคุณภาพน้ำทิ้งหลังการบำบัด เดือนมกราคม พ.ศ. 2567 - มกราคม พ.ศ. 2568
