โครงการ BLUE Phahon Yothin 35 (บลู พหลโยธิน 35) ((ชื่อเดิม BLUE 35 (บลู 35)) (ระยะดำเนินการ) โดยโครงการประกอบด้วย อาคารชุดพักอาศัย มีจำนวนห้องชุดทั้งสิ้น 322 ห้อง ซึ่งก่อสร้างภายหลังได้รับมติเห็นชอบจากคณะกรรมการผู้ชำนาญการฯ ของสำนักงานนโยบายและแผนทรัพยากรธรรมชาติและสิ่งแวดล้อม ปัจจุบันดำเนินการก่อสร้างแล้วเสร็จและอยู่ในระยะดำเนินการของโครงการ

ภายหลังจากการได้รับการเห็นชอบในรายงานการประเมินผลกระทบสิ่งแวดล้อม (EIA) จากสำนักงานนโยบายและแผนทรัพยากรธรรมชาติและสิ่งแวดล้อม (สผ.) ทางเจ้าของโครงการ BLUE Phahon Yothin 35 (บลู พหลโยธิน 35) ((ชื่อเดิม BLUE 35 (บลู 35)) (ระยะดำเนินการ) มีหน้าที่ปฏิบัติตามมาตรการป้องกันและลดผลกระทบ และมาตรการติดตามตรวจสอบผลกระทบสิ่งแวดล้อมที่กำหนดไว้ในเงื่อนไขแนบท้ายของหนังสือเห็นชอบ ได้จัดจ้าง บริษัท ทีเอ็นพี เอ็นไวรอนเม้นท์ จำกัด ดำเนินงานตรวจวัดคุณภาพสิ่งแวดล้อมและจัดทำรายงานผลการปฏิบัติตามมาตรการป้องกันและแก้ไขผลกระทบสิ่งแวดล้อมและมาตรการติดตามตรวจสอบคุณภาพสิ่งแวดล้อม (EIA Monitor) เพื่อนำเสนอหน่วยงานที่เกี่ยวข้อง โดยรายงานฉบับนี้เป็นการรายงานผลการปฏิบัติตามมาตรการป้องกันและแก้ไขผลกระทบสิ่งแวดล้อมและมาตรการติดตามตรวจสอบคุณภาพสิ่งแวดล้อม ระยะดำเนินการเดือนมกราคม ถึงเดือนมิถุนายน พ.ศ.2568

การปฏิบัติตามมาตรการป้องกันและลดผลกระทบสิ่งแวดล้อม

ผลการติดตามตรวจสอบ

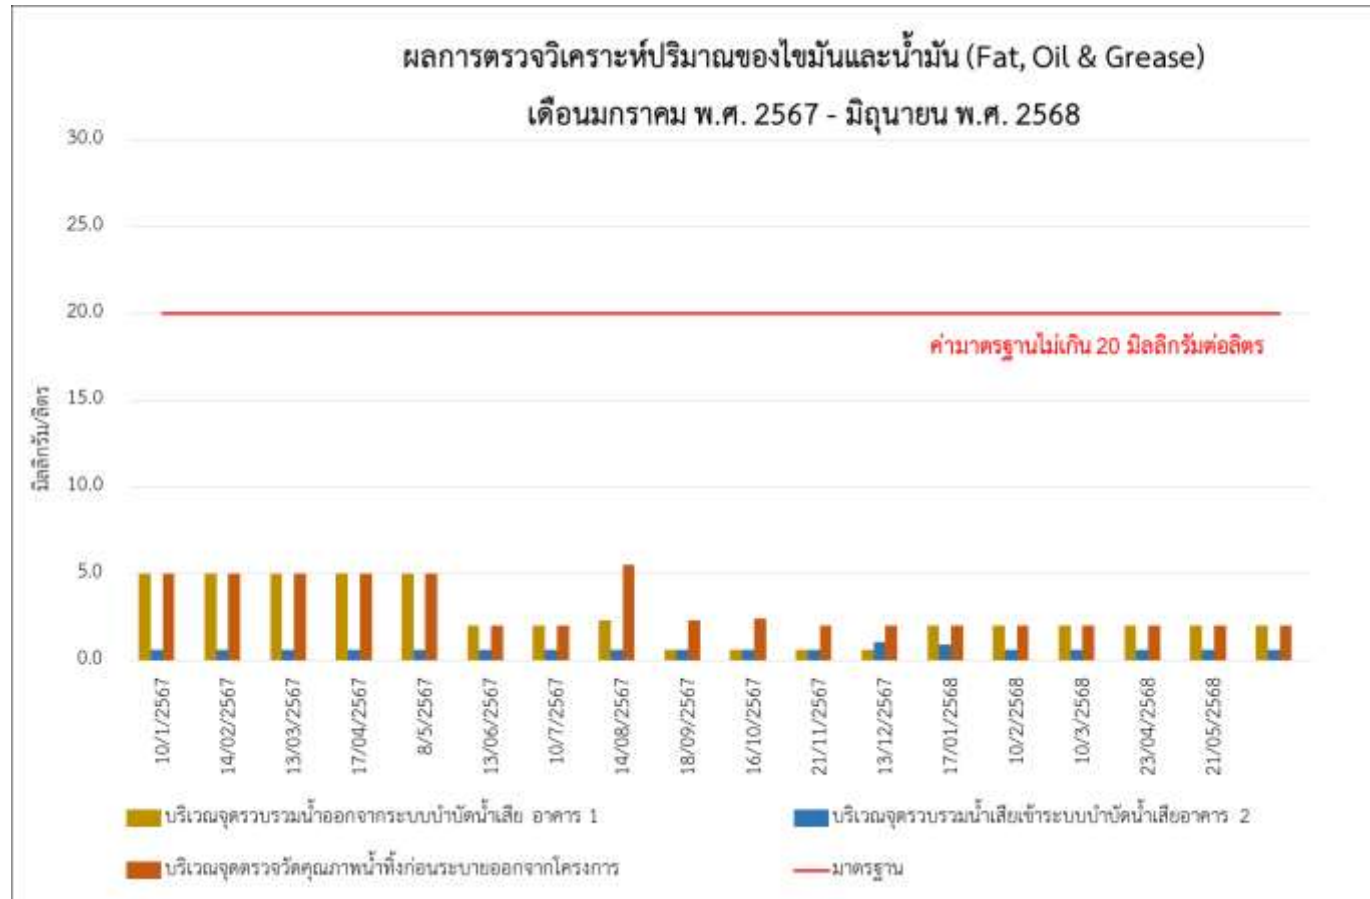
รูปที่ 5-5 กราฟเปรียบเทียบผลการตรวจวัดปริมาณไขมันและน้ำมัน (Fat, Oil and Grease)

เดือนมกราคม พ.ศ. 2567 - มิถุนายน พ.ศ. 2568
