## บทที่ 2

### ผลการดำเนินการตามมาตรการป้องกัน และแก้ไขผลกระทบสิ่งแวดล้อม

#### 2.1 การปฏิบัติตามเงื่อนไขสิ่งแวดล้อม

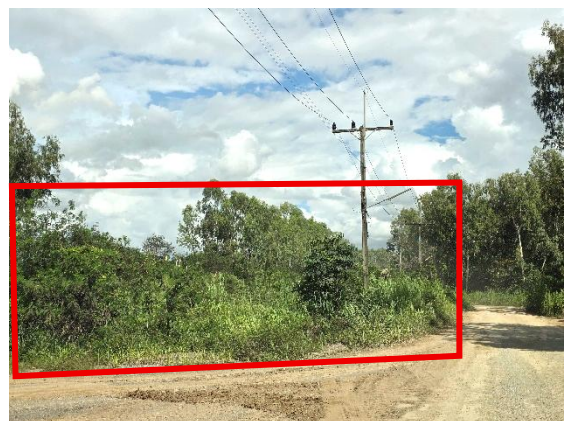
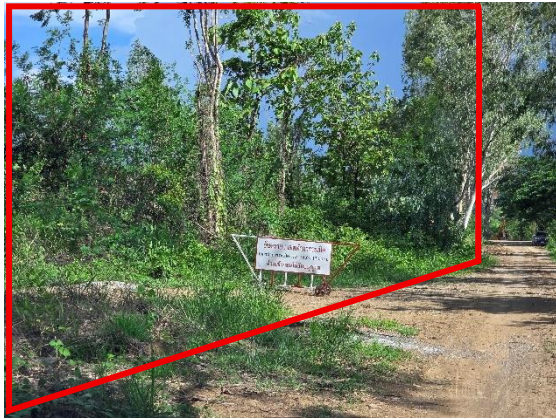
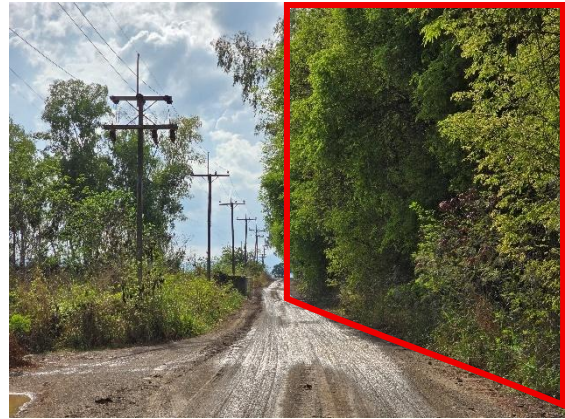
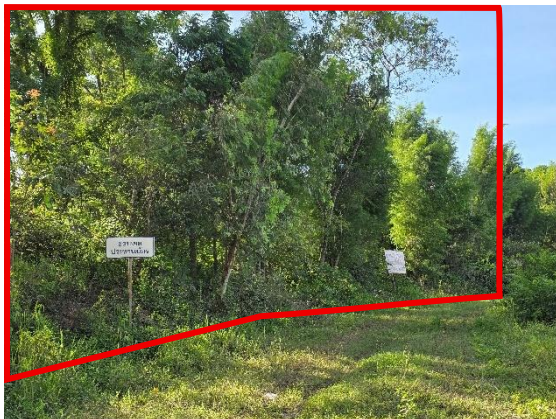
รูปที่ 2-6 การเว้นเขตไม่ทำเหมืองจากเส้นทางสาธารณะประโยชน์

ทางด้านทิศตะวันตกของประทานบัตรที่ 31171/16476

รูปที่ 2-7 การเว้นเขตไม่ทำเหมือง

ทางด้านทิศตะวันตกของประทานบัตรที่ 31172/16477

รูปที่ 2-8 การเว้นเขตไม่ทำเหมือง

ทางด้านทิศตะวันตกของประทานบัตรที่ 31174/16475

รูปที่ 2-9 การเว้นเขตไม่ทำเหมือง

ทางด้านทิศตะวันออกของประทานบัตรที่ 31173/16478

| เงื่อนไขตามมาตรการฯ | ผลการปฏิบัติตามมาตรการ | ปัญหาและอุปสรรคในการปฏิบัติตามมาตรการ | รูปประกอบ |
|---|---|---|---|
| 2. ให้เว้นแนวเขตไม่ทำเหมืองจากเส้นทางสาธารณะประโยชน์ทางด้านทิศตะวันตกของประทานบัตรที่ 31171/16476, 31172/16477 และ 31174/16475 และทางสาธารณะประโยชน์ทางด้านทิศตะวันออกของประทานบัตรที่ 31173/16478 ไม่น้อยกว่า 10 เมตร โดยจัดทำสัญลักษณ์หรือเครื่องหมายแสดงขอบเขตพื้นที่โครงการให้เห็นชัดเจน | -มีการเว้นแนวเขตไม่ทำเหมืองจากเส้นทางสาธารณะประโยชน์ทางด้านทิศตะวันตกของประทานบัตรที่ 31171/16476, 31172/16477 และ 31174/16475 และทางสาธารณะประโยชน์ทางด้านทิศตะวันออกของประทานบัตรที่ 31173/16478 | -ไม่มี | - <b>ดังแสดงในรูปที่ 2-6</b> การเว้นเขตไม่ทำเหมืองจากเส้นทางสาธารณะประโยชน์ทางด้านทิศตะวันตกของประทานบัตรที่ 31171/16476<br>- <b>ดังแสดงในรูปที่ 2-7</b> การเว้นเขตไม่ทำเหมืองจากเส้นทางสาธารณะประโยชน์ทางด้านทิศตะวันตกของประทานบัตรที่ 31172/16477<br>- <b>ดังแสดงในรูปที่ 2-8</b> การเว้นเขตไม่ทำเหมืองจากเส้นทางสาธารณะประโยชน์ทางด้านทิศตะวันตกของประทานบัตรที่ 31174/16475<br>- <b>ดังแสดงในรูปที่ 2-9</b> การเว้นเขตไม่ทำเหมืองจากเส้นทางสาธารณะประโยชน์ทางด้านทิศตะวันออกของประทานบัตรที่ 31173/16478 |

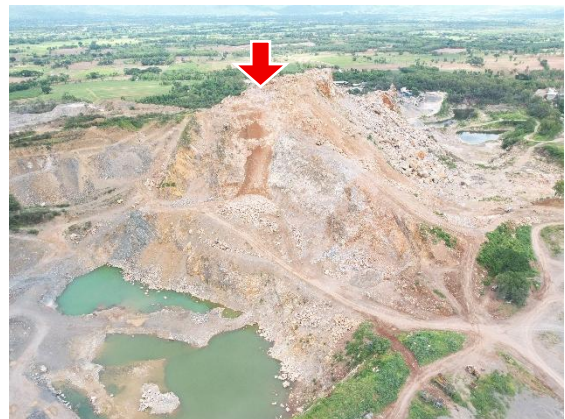
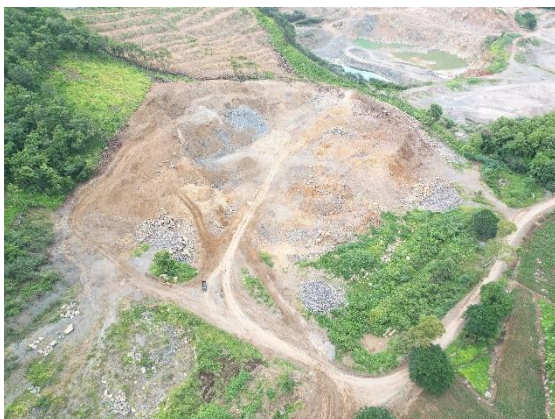
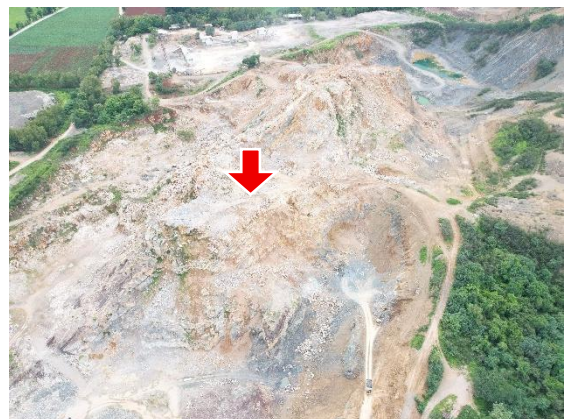
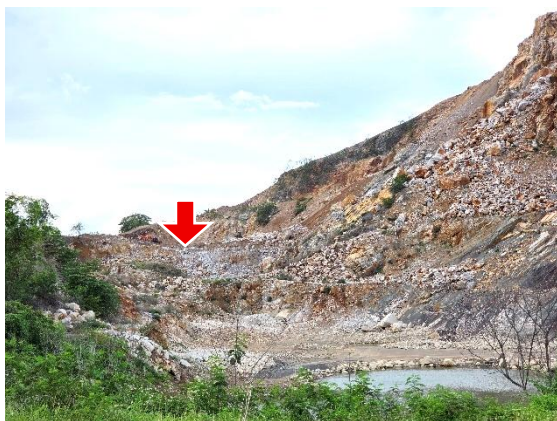
รูปที่ 2-10 การทำเหมืองตามแผนผังโครงการที่บริเวณ

อักษร "ห1" ของประทานบัตรที่ 31174/16475

รูปที่ 2-11 การทำเหมืองตามแผนผังโครงการที่บริเวณ

อักษร "ห2" ของประทานบัตรที่ 31172/16477

รูปที่ 2-12 การทำเหมืองตามแผนผังโครงการที่บริเวณ

อักษร "ห3" ของประทานบัตรที่ 31173/16478

รูปที่ 2-13 การทำเหมืองตามแผนผังโครงการที่บริเวณอักษร “ห4” ของประทานบัตรที่ 31171/16476

| เงื่อนไขตามมาตรการฯ | ผลการปฏิบัติตามมาตรการ | ปัญหาและอุปสรรคในการปฏิบัติตามมาตรการ | สรุปประกอบ |
|---|---|---|---|
| 3. ให้เริ่มเปิดทำเหมืองตามแผนผังโครงการที่กำหนดไว้อย่างเคร่งครัด โดยเริ่มที่บริเวณอักษร “ท1-ท4” ก่อน แล้วจึงเดินทางหน้าเหมืองไปตามแผนการทำเหมืองในแต่ละช่วงจนกระทั่งสิ้นสุดการทำเหมือง | -ทางโครงการดำเนินการเปิดทำเหมืองตามแผนผังโครงการที่กำหนดไว้อย่างเคร่งครัด | -ไม่มี | - <b>แสดงในรูปที่ 2-10</b> การทำเหมืองตามแผนผังโครงการที่บริเวณอักษร “ท1” ของประทานบัตรที่ 31174/16475<br>- <b>แสดงในรูปที่ 2-11</b> การทำเหมืองตามแผนผังโครงการที่บริเวณอักษร “ท2” ของประทานบัตรที่ 31172/16477<br>- <b>แสดงในรูปที่ 2-12</b> การทำเหมืองตามแผนผังโครงการที่บริเวณอักษร “ท3” ของประทานบัตรที่ 31173/16478<br>- <b>แสดงในรูปที่ 2-13</b> การทำเหมืองตามแผนผังโครงการที่บริเวณอักษร “ท4” ของประทานบัตรที่ 31171/16476 |

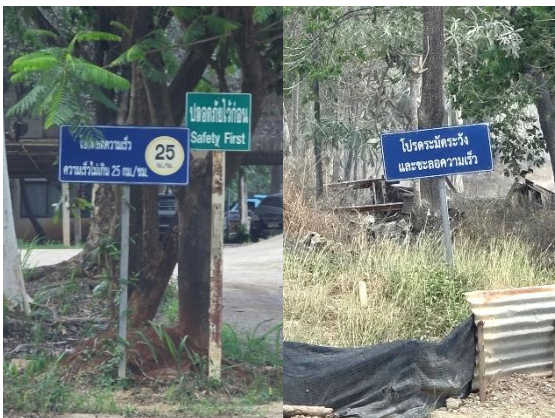
รูปที่ 2-29 ป้ายจำกัดความเร็ว 25 กม./ชม.

และป้ายเตือนให้ระมัดระวังและลดความเร็วในการขับรถ

| เงื่อนไขตามมาตรการฯ | ผลการปฏิบัติตามมาตรการ | ปัญหาและอุปสรรคในการปฏิบัติตามมาตรการ | สรุปประกอบ |
|---|---|---|---|
| 2. ให้กำหนดความเร็วของรถบรรทุกแร่ที่ออกจากพื้นที่โครงการถึงโรงโม่หินและรถบรรทุกที่เข้า-ออกจากโรงโม่หินผ่านชุมชนให้ใช้ความเร็วไม่เกิน 25 กิโลเมตรต่อชั่วโมง ทั้งรถในสภาพที่มีการบรรทุกแร่และรถเปล่า สำหรับความเร็วบนทางหลวงให้เป็นไปตามข้อกำหนดของกรมทางหลวง | -มีการติดตั้งป้ายจำกัดความเร็วไม่เกิน 25 กิโลเมตรต่อชั่วโมง | -ไม่มี | - <b>แสดงในรูปที่ 2-29</b> ป้ายจำกัดความเร็ว 25 กม./ชม. และป้ายเตือนให้ระมัดระวังและลดความเร็วในการขับรถ |

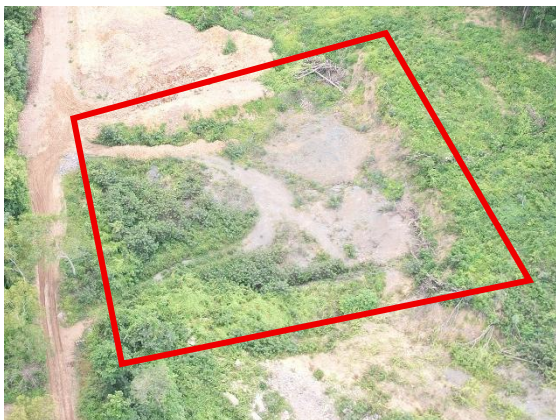
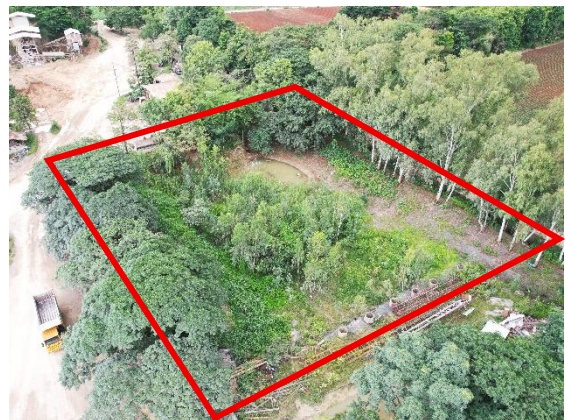
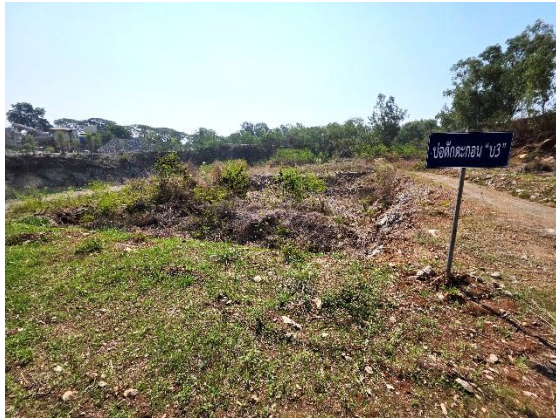
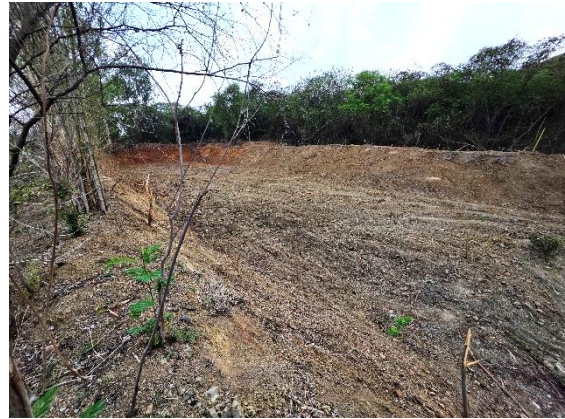
รูปที่ 2-35 ป่อดักตะกอน “บ1” ของบก. จรลรัตน์

รูปที่ 2-36 ป่อดักตะกอน “บ2”

ของบก. พะเยาศิลาภัณฑ์

รูปที่ 2-37 ป่อดักตะกอน “บ3”  
ของนางดารารัตน์ สรรค์พฤกษ์สิน

รูปที่ 2-38 ป่อดักตะกอน “บ4”  
ของบจก. พะเยารัฐกิจ

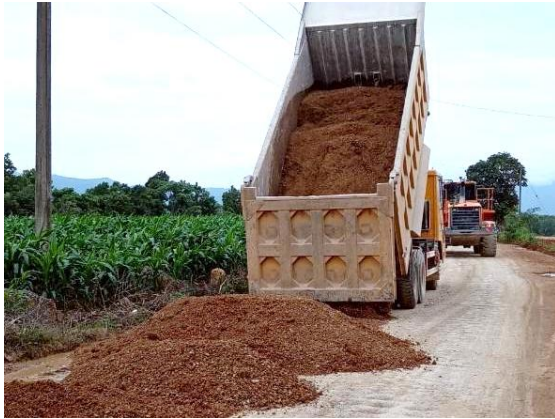
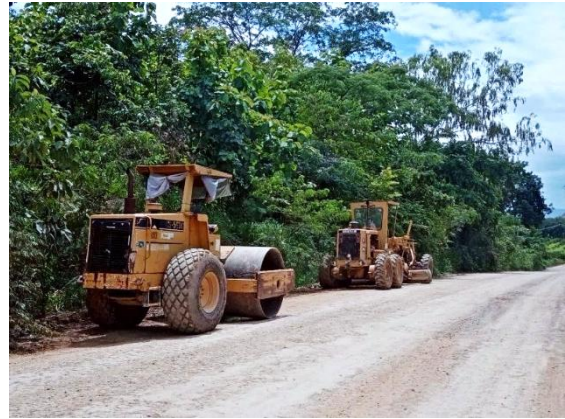
รูปที่ 2-49 การซ่อมแซมและปรับปรุงเส้นทางขนส่งให้มีสภาพที่ดี

รูปที่ 2-50 การซ่อมแซมและปรับปรุงเส้นทางขนส่งให้มีสภาพที่ดี (ต่อ)
