ผลการติดตามตรวจสอบคุณภาพสิ่งแวดล้อม

### บทที่ 3

บริษัท ซี.อี.เอ็ม เทคโนโลยี (ไทยแลนด์) จำกัด ได้ทำการสรุปผลการติดตามตรวจสอบคุณภาพสิ่งแวดล้อมของโครงการ โรงแรม แกรนด์ ราวินทรา บีช (ระยะก่อสร้างทั่วไป) ของบริษัท ชันไชน์ บีช รีสอร์ท จำกัด ประจำเดือนมกราคม-มิถุนายน 2568 ตามที่ได้เสนอในรายงานการวิเคราะห์ผลกระทบสิ่งแวดล้อม ตามมาตรการป้องกันและแก้ไขผลกระทบสิ่งแวดล้อม และมาตรการติดตามตรวจสอบผลกระทบสิ่งแวดล้อมที่คณะกรรมการผู้ชำนาญการพิจารณารายงานการวิเคราะห์ผลกระทบสิ่งแวดล้อมด้านโครงการ โครงสร้างพื้นฐานและอื่น ๆ เป็นผู้พิจารณาให้ความเห็นชอบ ซึ่งครอบคลุมปัจจัยทางสิ่งแวดล้อมที่สำคัญคือ

การติดตามตรวจสอบคุณภาพสิ่งแวดล้อมของโครงการ โรงแรม แกรนด์ ราวินทรา บีช (ระยะก่อสร้างทั่วไป) ของบริษัท ชันไชน์ บีช รีสอร์ท จำกัด ประจำเดือนมกราคม-มิถุนายน 2568 รายละเอียดแสดงดังตารางที่ 3.1

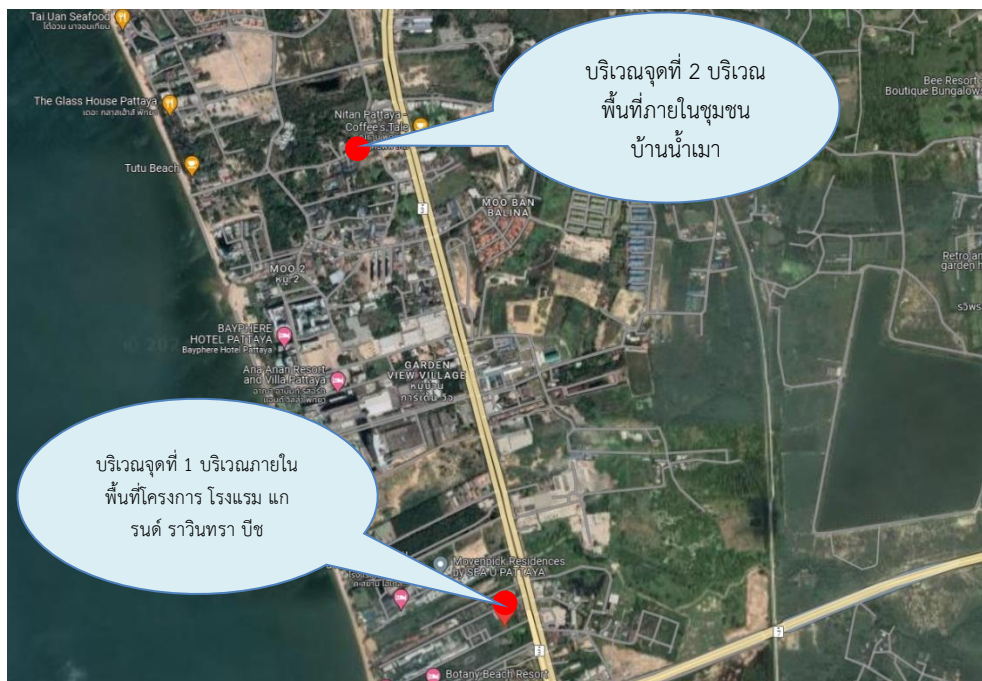
รูปที่ 3.1 แผนที่แสดงจุดเก็บตัวอย่างคุณภาพอากาศในบรรยากาศ

สำหรับในช่วงเดือนมกราคม-มิถุนายน 2568 ทางโครงการได้ดำเนินการตรวจวัดคุณภาพอากาศในบรรยากาศ โดยแผนที่แสดงจุดเก็บตัวอย่างคุณภาพอากาศในบรรยากาศ แสดงดังรูปที่ 3.1 และรูปภาพแสดงการเก็บตัวอย่างคุณภาพอากาศในบรรยากาศ แสดงดังรูปที่ 3.2 และจัดให้มีเจ้าหน้าที่โครงการทำการสอบถามจากผู้ที่อาศัยข้างเคียงพื้นที่ก่อสร้างในเรื่องผลกระทบทางด้านฝุ่นจากการก่อสร้าง ทั้งนี้ประชาชนแจ้งว่าไม่พบปัญหาใด ๆ

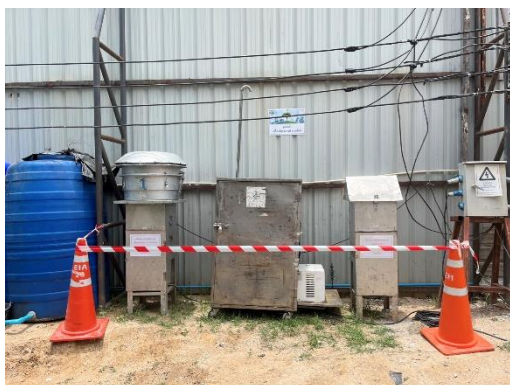
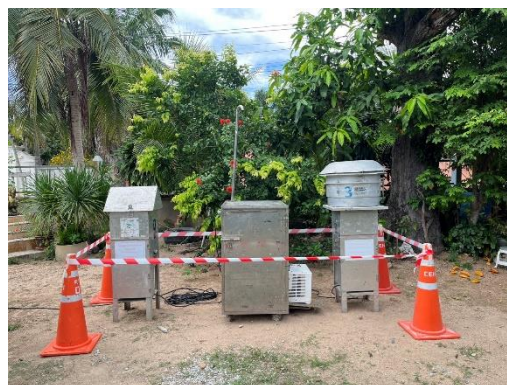
รูปที่ 3.2 การเก็บตัวอย่างคุณภาพอากาศในบรรยากาศ

การเก็บตัวอย่างคุณภาพอากาศในบรรยากาศ  
บริเวณภายในพื้นที่โครงการ

การเก็บตัวอย่างคุณภาพอากาศในบรรยากาศ  
บริเวณพื้นที่ภายในชุมชนบ้านน้ำเมา

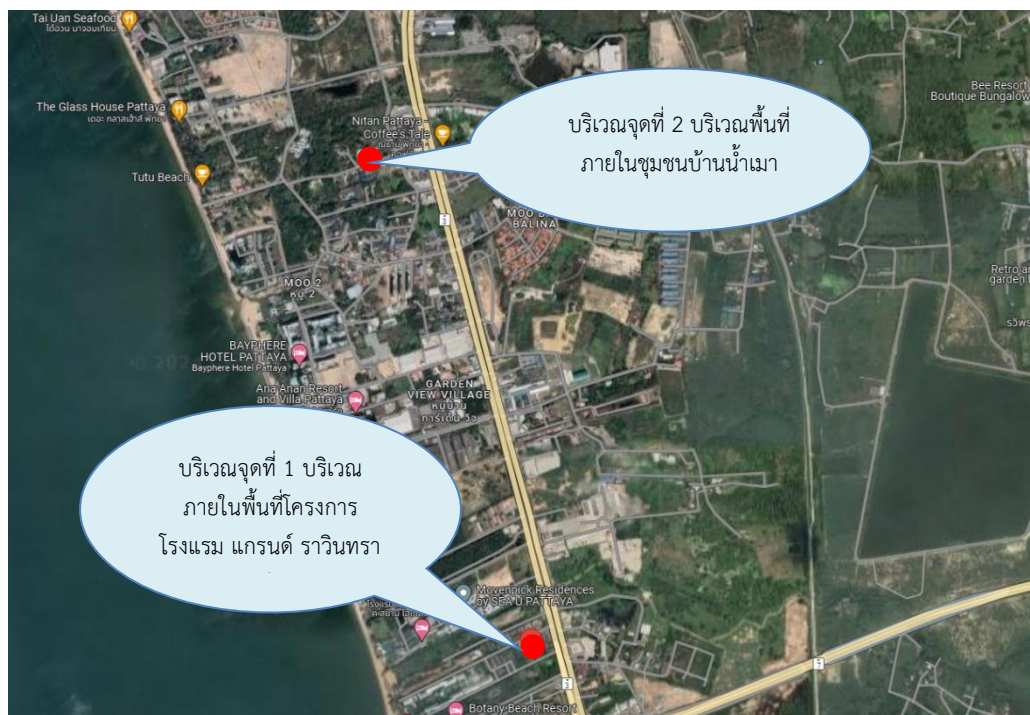
รูปที่ 3.9 แผนที่แสดงจุดตรวจวัดระดับเสียงโดยทั่วไป และค่าระดับเสียงรบกวน

การตรวจวัดระดับเสียงของโครงการ โครงการ โรงแรม แกรนด์ ราวินทรา บีช (ระยะก่อสร้างทั่วไป) ของบริษัท ชันโซน์ บีช รีสอร์ท จำกัด ประจำเดือนมกราคม-มิถุนายน 2568 โดยมาตรการกำหนดให้ทำการตรวจวัด จำนวน 2 จุด คือ จุดที่ 1 บริเวณภายในพื้นที่โครงการ โดยพารามิเตอร์ที่ทำการตรวจวัด ได้แก่ ระดับเสียงเฉลี่ย 24 ชั่วโมง (L<sub>Aeq</sub> 24 hrs.) ระดับเสียงสูงสุด (L<sub>Amax</sub> 24 hrs.) และระดับเสียงรบกวน โดยทำการตรวจวัดเป็นระยะเวลาต่อเนื่อง 7 วัน ตลอดระยะเวลาการก่อสร้างฐานราก หลังจากนั้นให้ตรวจวัดเดือนละ 1 ครั้ง ตลอดระยะเวลาการก่อสร้าง และจุดที่ 2 บริเวณพื้นที่ภายในชุมชนบ้านน้ำเมา โดยพารามิเตอร์ที่ทำการตรวจวัด ได้แก่ ระดับเสียงเฉลี่ย 24 ชั่วโมง (L<sub>Aeq</sub> 24 hrs.) ระดับเสียงสูงสุด สูงสุด (L<sub>Amax</sub> 24 hrs.) และค่าระดับเสียงรบกวน โดยตรวจวัดเดือนละ 1 ครั้ง ตลอดระยะเวลาการก่อสร้าง โดยมีแผนที่แสดงจุดเก็บตัวอย่างระดับเสียงโดยทั่วไปและระดับเสียงรบกวนแสดงดังรูปที่ 3.9 และรูปภาพแสดงการตรวจวัดระดับเสียงโดยทั่วไป และระดับเสียงรบกวนแสดงดังรูปที่ 3.10 และจัดให้เจ้าหน้าที่ของโครงการทำการสอบถามจากผู้พักอาศัยข้างเคียงพื้นที่ก่อสร้างในเรื่องผลกระทบทางด้านเสียงจากการก่อสร้าง ทั้งนี้ยังไม่พบปัญหาใด ๆ

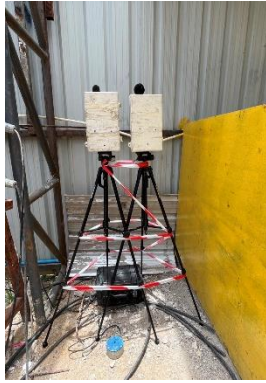
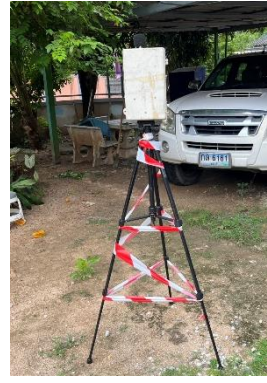
รูปที่ 3.10 การตรวจวัดระดับเสียงโดยทั่วไป และค่าระดับเสียงรบกวน

การตรวจวัดระดับเสียงโดยทั่วไป และค่าระดับเสียงรบกวน  
บริเวณภายในพื้นที่โครงการ

การตรวจวัดระดับเสียงโดยทั่วไป และค่าระดับเสียงรบกวน  
บริเวณพื้นที่ภายในชุมชนบ้านน้ำเมา

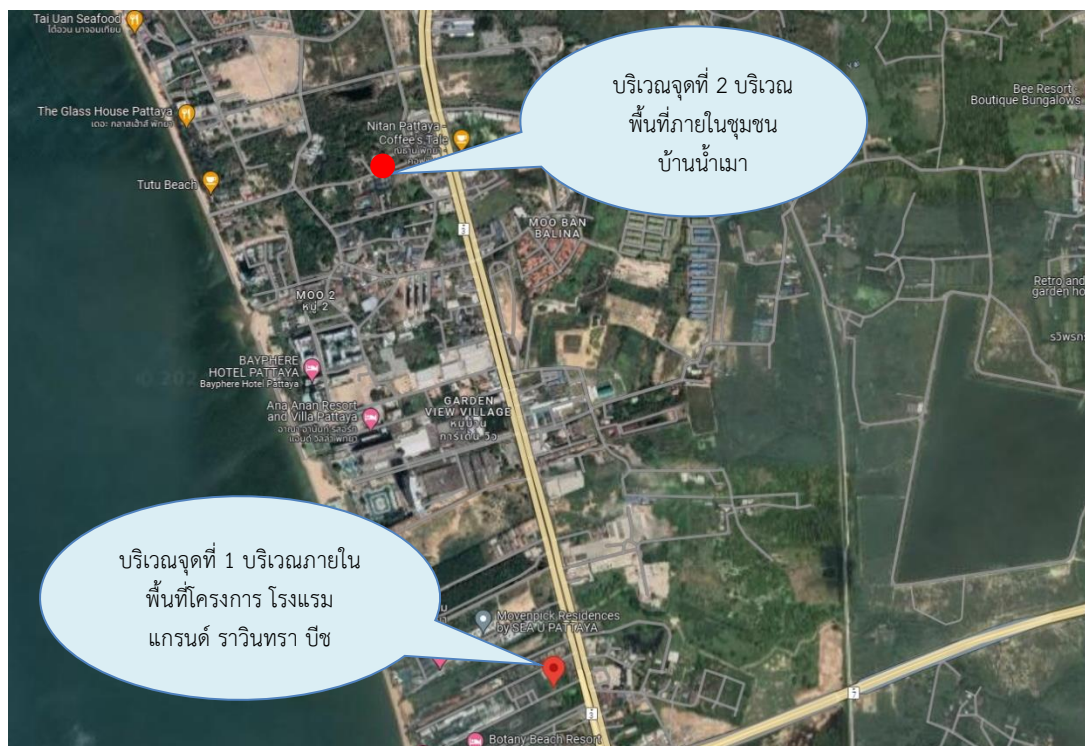
รูปที่ 3.14 แผนที่แสดงจุดเก็บตัวอย่างความสั่นสะเทือน

การตรวจวัดความสั่นสะเทือนของโครงการ โรงแรม แกรนด์ ราวินทรา บีช (ระยะก่อสร้างทั่วไป) ของบริษัท ชันโซน์ บีช รีสอร์ท จำกัด ประจำเดือนมกราคม-มิถุนายน 2568 โดยมาตรการกำหนดให้ตรวจวัด จำนวน 2 จุด คือ จุดที่ 1 บริเวณภายในพื้นที่โครงการ และจุดที่ 2 บริเวณพื้นที่ภายในชุมชนบ้านน้ำเมา โดยทำการตรวจวัดทุกวันที่มีการทำฐานราก หลังจากนั้นตรวจวัดเดือนละ 1 ครั้ง ตลอดระยะเวลาก่อสร้าง โดยมีแผนที่แสดงจุดเก็บตัวอย่างความสั่นสะเทือน แสดงดังรูปที่ 3.14 และรูปภาพแสดงการเก็บตัวอย่างความสั่นสะเทือน แสดงดังรูปที่ 3.15 และจัดให้เจ้าหน้าที่ของโครงการเข้าพบผู้พักอาศัยบริเวณข้างเคียงเพื่อรับเรื่องร้องเรียนความเสียหาย หรือผลกระทบจากการก่อสร้างโครงการ หากพบข้อร้องเรียนโครงการจะจัดเจ้าหน้าที่เข้าตรวจสอบและแก้ไขปัญหาที่พบโดยทันที ทั้งนี้ยังไม่พบข้อร้องเรียนใด ๆ

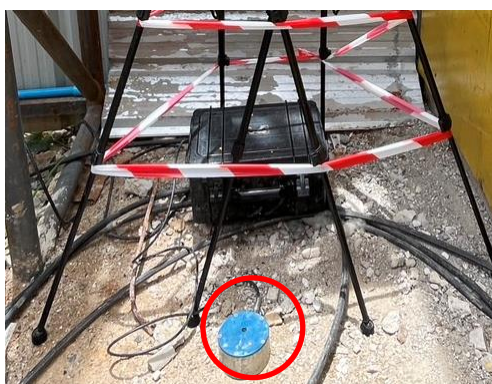
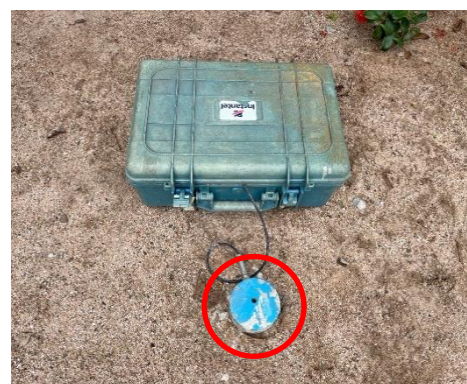
รูปที่ 3.15 การตรวจวัดความสั่นสะเทือน

การตรวจวัดความสั่นสะเทือน  
บริเวณภายในพื้นที่โครงการ

การตรวจวัดความสั่นสะเทือน  
บริเวณพื้นที่ภายในชุมชนบ้านน้ำเมา

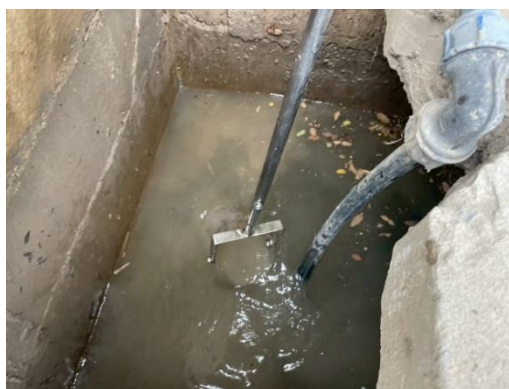
รูปที่ 3.17 การเก็บตัวอย่างคุณภาพน้ำทิ้ง บริเวณคุณภาพน้ำทิ้งจากระบบบำบัดน้ำเสียสำเร็จรูป
