บทที่ 2

ผลการดำเนินการตามมาตรการป้องกัน และแก้ไขผลกระทบสิ่งแวดล้อม

2.1 การปฏิบัติตามเงื่อนไขสิ่งแวดล้อม

จากกิจกรรมการทำเหมืองตามโครงการทำเหมืองชนิดแร่หินอุตสาหกรรมชนิดหินปูน เพื่ออุตสาหกรรมก่อสร้าง ประทานบัตรที่ 32154/16350 ของบริษัท ส.เต็งไตรรัตน์ (น่าน) จำกัด ตั้งอยู่ที่ หมู่ที่ 2 ตำบลผาสิงห์ อำเภอเมืองน่าน จังหวัดน่าน ก่อให้เกิดการเปลี่ยนแปลงของสภาพแวดล้อม ทั้งในด้านของสภาพภูมิประเทศ ภูมิอากาศ ซึ่งยังผลทำให้เกิดผลกระทบต่อสิ่งแวดล้อมดังนั้นจึงจำเป็นต้องมี มาตรการป้องกันและแก้ไขผลกระทบสิ่งแวดล้อมเพื่อเป็นตัวกำหนดแนวทางการปฏิบัติเพื่อให้ผู้ประกอบการ มีจิตสำนึกในการดูแล รักษา ป้องกันและแก้ไขปัญหาสิ่งแวดล้อมที่อาจเกิดขึ้นในอนาคต ซึ่งผลการติดตาม และตรวจสอบมาตรการป้องกันและแก้ไขผลกระทบสิ่งแวดล้อม โดยมีรายละเอียดดังนี้

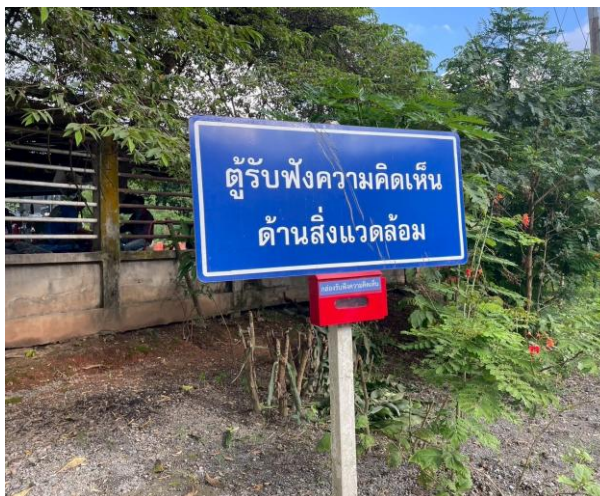
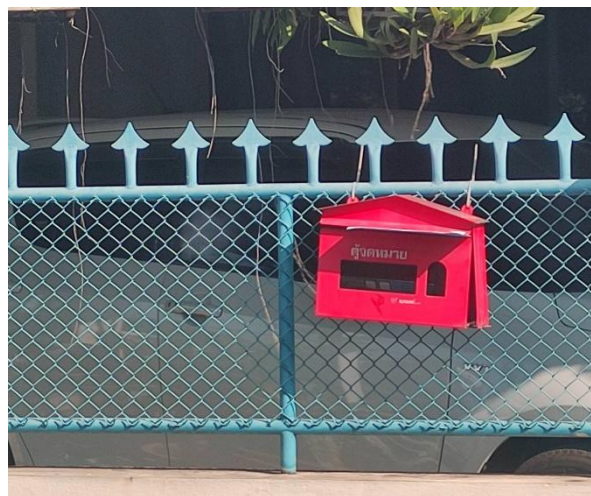
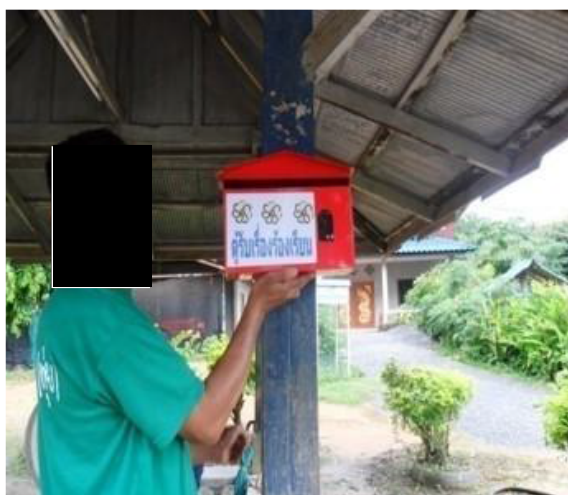
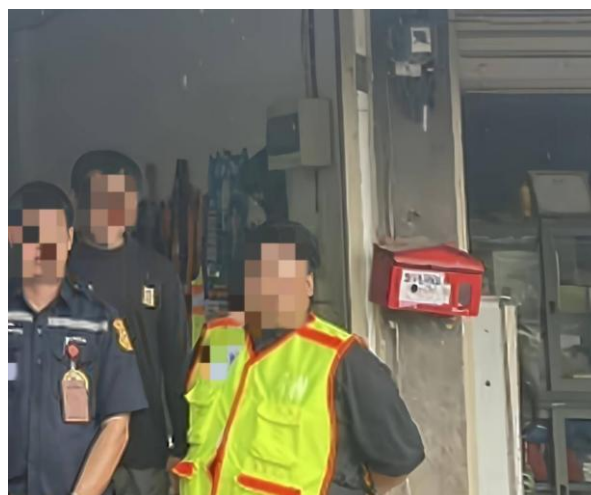
รูปที่ 2-1 ตัวอย่างกล่องรับฟังความคิดเห็นของโครงการ

รูปที่ 2-1 (ต่อ) ตัวอย่างกล่องรับฟังความคิดเห็นของโครงการ บริเวณบ้านผู้ใหญ่บ้าน ผู้ใหญ่บ้านหมู่ที่ 1

รูปที่ 2-1 (ต่อ) ตัวอย่างกล่องรับฟังความคิดเห็นของโครงการ บริเวณศาลาเอนกประสงค์ในชุมชนส้มป่อย

รูปที่ 2-1 (ต่อ) ตัวอย่างกล่องรับฟังความคิดเห็นของโครงการ บริเวณองค์การบริหารส่วนตำบลผาสิงห์

| เงื่อนไขตามมาตรการฯ | ผลการปฏิบัติตามมาตรการ | ปัญหาในการปฏิบัติตามมาตรการ | รูปประกอบ |
|---|---|---|---|
| 1.ให้มีจุดรับเรื่องราวร้องทุกข์ข้อความเดือดร้อนของประชาชนที่เกิดจากการทำเหมืองและกิจกรรมที่เกี่ยวข้อง และกรณีมีผู้ร้องเรียนผู้ถือประทานบัตรจะต้องแก้ไขอย่างรวดเร็วและให้ความช่วยเหลือด้วยความเป็นธรรม | -จากการสำรวจพบว่าทางโครงการมีเจ้าหน้าที่ประจำอยู่ที่สำนักงานเพื่อคอยรับเรื่องราวร้องทุกข์ข้อความเดือดร้อนของประชาชนที่เกิดจากการทำเหมืองและกิจกรรมที่เกี่ยวข้อง ผู้ถือประทานบัตรจะต้องแก้ไขและให้ความช่วยเหลือด้วยความเป็นธรรมหากเหตุของปัญหาดังกล่าวเกิดขึ้นจากกิจกรรมของโครงการจริง | -ไม่มี | -ดังแสดงในรูปที่ 2-1 กล้องรับฟังความคิดเห็นของโครงการ |

| เงื่อนไขตามมาตรการฯ | ผลการปฏิบัติตามมาตรการ | ปัญหาในการปฏิบัติตามมาตรการ | รูปประกอบ |
|---|---|---|---|
| 9.4 จัดให้มีจุดรับเรื่องร้องเรียนหรือกล่องรับฟังความคิดเห็นของประชาชนต่อโครงการ พร้อมทั้งให้โครงการประสานงานกับผู้นำ ชุมชนเพื่อทราบสถานการณ์ผลกระทบจากโครงการต่อชุมชน | -ทางโครงการมีการจัดเตรียมกล่องรับฟังความคิดเห็นของประชาชนไว้แล้วที่หน้าโครงการ ที่ทำการผู้ใหญ่บ้านหมู่ที่ 1 บ้านผาตบ ที่ทำการผู้ใหญ่บ้านหมู่ที่ 2 บ้านห้วยส้มป่อย/บ้านใหม่จำไฮ และ องค์การบริหารส่วนตำบลผาสิงห์ | -ไม่มี | -ดังแสดงในรูปที่ 2-1 ตัวอย่างกล่องรับฟังความคิดเห็นของโครงการ |

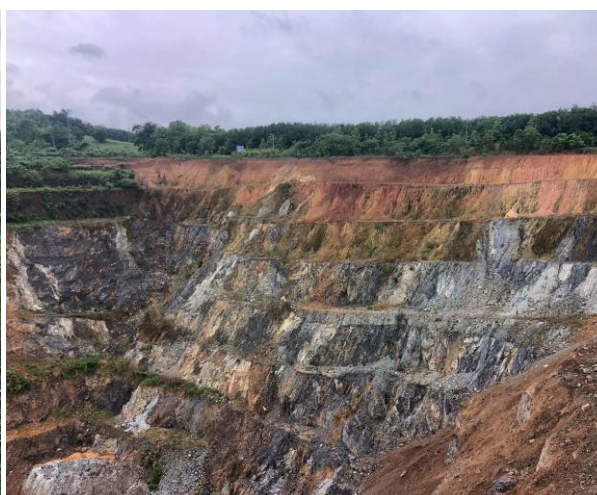
รูปที่ 2-3 พื้นที่หน้าเหมืองของโครงการ

| เงื่อนไขตามมาตรการฯ | ผลการปฏิบัติตามมาตรการ | ปัญหาในการปฏิบัติตามมาตรการ | รูปประกอบ |
|---|--|---|--|
| 1.3 ให้เปิดหน้าเหมืองตามแผนผังโครงการกำหนดความสูงของชั้นบันไดแต่ละขั้นไม่เกิน 10 ม. ความกว้างไม่น้อยกว่า 10 ม. โดยควบคุมความลาดชันสุดท้าย (overall slope) ไม่เกิน 45 องศา | -ทางโครงการมีนโยบายทำเหมืองตามที่แผนผังโครงการทำเหมืองได้ออกแบบไว้คือ มีชั้นบันไดความสูงของชั้นบันไดไม่เกิน 10 ม. กว้างไม่น้อยกว่า 10 ม. โดยควบคุมความลาดชันสุดท้าย (overall slope) ไม่เกิน 45 องศา ซึ่งในช่วงที่เริ่มเปิดหน้าเหมืองจะมีวิศวกรผู้ควบคุมปฏิบัติงานที่คอยดูแลขั้นตอนการทำเหมืองให้เป็นไปตามที่แผนผังโครงการทำเหมืองกำหนดไว้อย่างเคร่งครัด ขณะที่ตรวจวัดกำลังเปิดหน้าดินบริเวณตอนเหนือของประทานบัตร | -ไม่มี | -ดั่งแสดงในรูปที่ 2-3 พื้นที่หน้าเหมืองของโครงการ |

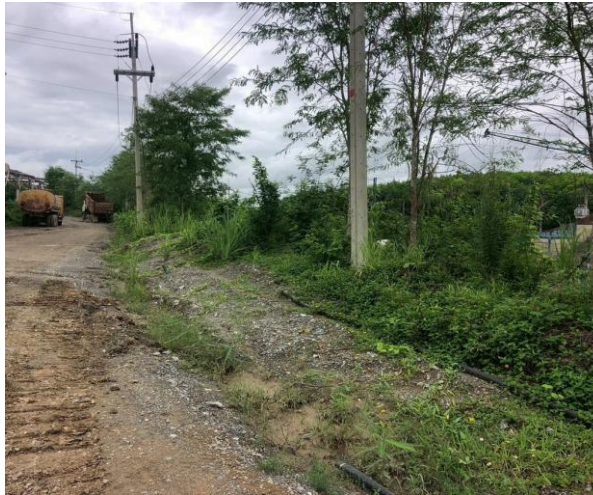
รูปที่ 2-4 การปลูกต้นไม้ตามแนวเวนระยะ
การทำเหมือง 10 ม.

| เงื่อนไขตามมาตรการฯ | ผลการปฏิบัติตามมาตรการ | ปัญหาในการปฏิบัติตามมาตรการ | รูปประกอบ |
|---|--|---|--|
| 1.1 กำหนดพื้นที่เว้นการทำเหมืองระยะ 10 ม. โดยรอบพื้นที่โครงการ พร้อมทั้งรักษาสภาพภูมิประเทศเดิมและปลูกต้นไม้เพิ่มเติมบริเวณพื้นที่ว่าง | - มีการปลูกต้นไม้ในบริเวณแนวเว้นพื้นที่การทำเหมืองระยะ 10 ม. รอบพื้นที่โครงการ และมีเจ้าหน้าที่คอยดูแลต้นไม้และปลูกเสริมในส่วนที่ตาย - ทางโครงการจัดทำสัญลักษณ์ธงสีแดงแสดงแนวเขตประทานบัตร ธงสีเขียวแสดงแนวเว้นพื้นที่การไม่ทำเหมือง 10 ม. รอบพื้นที่โครงการ และธงสีเหลืองแสดงแนวเขตพื้นที่หน้าเหมือง ของโครงการ | -ไม่มี | -ดั่งแสดงในรูปที่ 2-4 การปลูกต้นไม้ตามแนวเว้นระยะการทำเหมือง 10 ม. -ดั่งแสดงในรูปที่ 2-16 สัญลักษณ์แสดงแนวเขตพื้นที่ต่างๆ ในโครงการ |

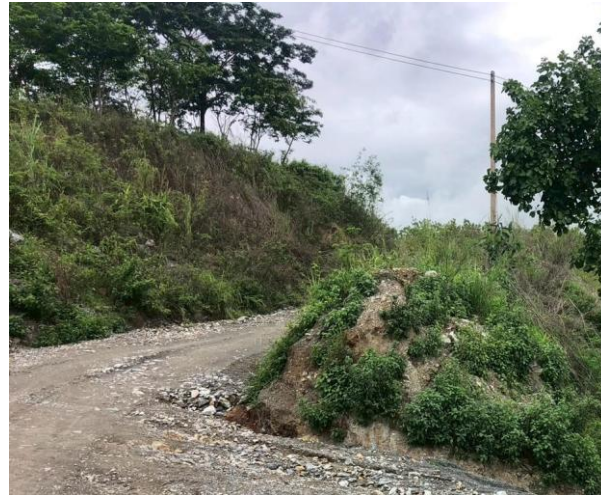
รูปที่ 2-5 แนวพื้นที่ปลูกต้นไม้ด้านทิศตะวันออก
และทิศตะวันตกของโครงการ

| เงื่อนไขตามมาตรการฯ | ผลการปฏิบัติตามมาตรการ | ปัญหาในการปฏิบัติตามมาตรการ | รูปประกอบ |
|---|--|---|--|
| 1.2 ให้รักษาสภาพพื้นที่ทางด้านทิศตะวันออกและทิศตะวันตกซึ่งไม่ได้ทำเหมืองและกิจกรรมเกี่ยวเนื่อง พร้อมทั้งปลูกต้นไม้เพิ่มเติมบริเวณพื้นที่ว่าง | -บริเวณพื้นที่ที่ไม่ได้ใช้ประโยชน์ในการทำเหมืองและกิจกรรมที่เกี่ยวข้องทางด้านทิศตะวันออกและทิศตะวันตกทางโครงการมีการรักษาสภาพเดิมไว้ และปลูกต้นไม้เพิ่มเติมบริเวณพื้นที่ว่าง | -ไม่มี | -ดั่งแสดงในรูปที่ 2-5 แนวพื้นที่ปลูกต้นไม้ด้านทิศตะวันออกและทิศตะวันตกของโครงการ |

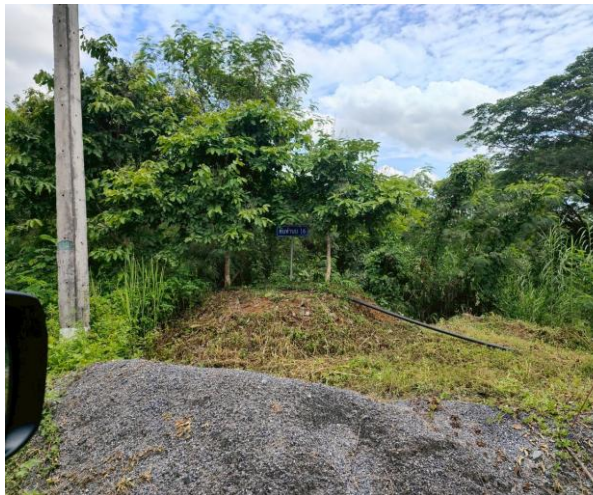
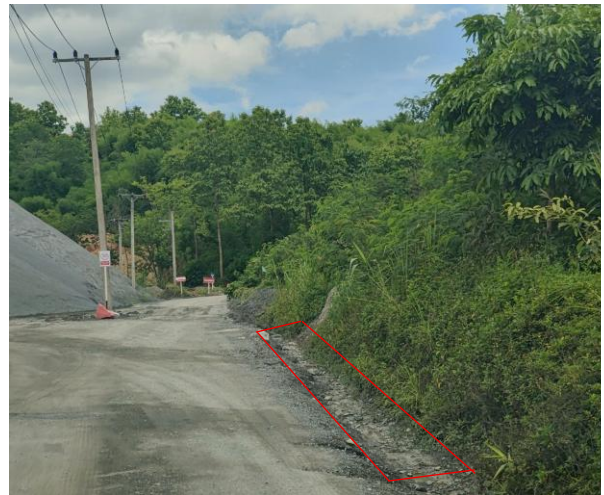
รูปที่ 2-6 คั่นทำนบดิน ถนน คุระบายน้ำ และบ่อดักตะกอน
ที่ใช้เปลือกดินส่วนใหญ่ในการปรับแต่ง

รูปที่ 2-6 (ต่อ) คั่นทำนบดิน ถนน คุระบายน้ำ
และบ่อดักตะกอน ที่ใช้เปลือกดินส่วนใหญ่ในการปรับแต่ง

| เงื่อนไขตามมาตรการฯ | ผลการปฏิบัติตามมาตรการ | ปัญหาในการปฏิบัติตามมาตรการ | รูปประกอบ |
|---|--|---|--|
| 1.5 เลือกดินและเศษหินที่เกิดจากการขยายหน้าเหมืองใหม่ ในช่วงปีที่ 1-3 จะต้องนำไปเก็บกองยังบริเวณพื้นที่เก็บกองเปลือกดินเศษหินทางทิศตะวันออก เนื้อที่ประมาณ 12.8 ไร่ โดยให้เก็บกองกว้างประมาณ 230 ม. มีความสูงชันละประมาณ 5 ม. ความลาดชันรวมไม่เกิน 27 องศา (Safety factor ประมาณ 1.51) และเปลือกดินเศษหินที่เกิดขึ้นจากการทำเหมืองตั้งแต่ปีที่ 4 เป็นต้นไป ให้นำไปถมกลับบริเวณพื้นที่ที่ผ่านการทำเหมืองแล้ว เนื้อที่ประมาณ 8 ไร่ จากระดับ 195-210 ม.(รทก.) | -ทางโครงการมีการจัดเตรียมพื้นที่เก็บกองเปลือกดินและเศษหินที่จะเกิดขึ้นในช่วงการขยายหน้าเหมืองไว้แล้ว และส่วนใหญ่พบว่าเปลือกดินและเศษหินต่างๆ จะถูกใช้ไปกับการจัดทำคันทำนบดิน คูระบายน้ำ บ่อดักตะกอน และ ถนนในโครงการ -ในส่วนของการเก็บกองนั้นจะได้ทำการการเก็บกองโดยมีความสูงชันละประมาณ 5 ม. ความลาดชันรวมไม่เกิน 27 องศา ทั้งนี้ได้นำดินบางส่วนถมกลับลงไปบ่อเหมืองบ้างแล้ว | -ไม่มี | -ดั่งแสดงในรูปที่ 2-6 คันทำนบดิน ถนน คูระบายน้ำ และบ่อดักตะกอน ที่ใช้เปลือกดินส่วนใหญ่ในการปรับแต่ง |

| เงื่อนไขตามมาตรการฯ | ผลการปฏิบัติตามมาตรการ | ปัญหาในการปฏิบัติตามมาตรการ | สรุปประกอบ |
|--|--|---|--|
| 4.2 จัดสร้างคันทำนบดินรูปสี่เหลี่ยมคางหมูขนาดฐานกว้างประมาณ 6 ม. สูง 2 ม. ด้านบนกว้าง 2 ม. พร้อมทั้งขุดระบายน้ำ ความกว้าง 2 ม. ความลึก 1 ม. ท้องรางกว้าง 1 ม. บริเวณแนวเวนการทำให้เหมือนในระยะ 10 ม.รอบแนวเขตโครงการ ตั้งแต่บริเวณหลักเขตเมืองแรที่10-11-12-13-14-15-16 และต่อเนื่องไปจนถึงบริเวณบ่อดักตะกอน “บ11” และตั้งแต่บริเวณหลักเขตเมืองแรที่18-1-2-3-4 เพื่อควบคุมปริมาณน้ำ ฝนชะล้างและเบี่ยงเบนทางน้ำให้ไหลลงสู่บ่อดักตะกอนที่จัดสร้างไว้ | -จากการสำรวจพบว่ามีการจัดสร้างคันทำนบดินรูปสี่เหลี่ยมคางหมูขนาดฐานกว้างประมาณ 6 ม. สูง 2 ม. ด้านบนกว้าง 2 ม. พร้อมทั้งขุดระบายน้ำ ความกว้าง 2 ม. ความลึก 1 ม. ท้องรางกว้าง 1 ม. บริเวณแนวเวนการทำให้เหมือนในระยะ 10 ม. โดยมีการดูแลอย่างดีเพื่อให้มีประสิทธิภาพในการเบี่ยงเบนน้ำลงสู่บ่อดักตะกอน | -ไม่มี | -ดังแสดงในรูปที่ 2-6 คันทำนบดิน ถนน ระบายน้ำ และบ่อดักตะกอน ที่ใช้เปลือกดินส่วนใหญ่ในการปรับแต่ง |

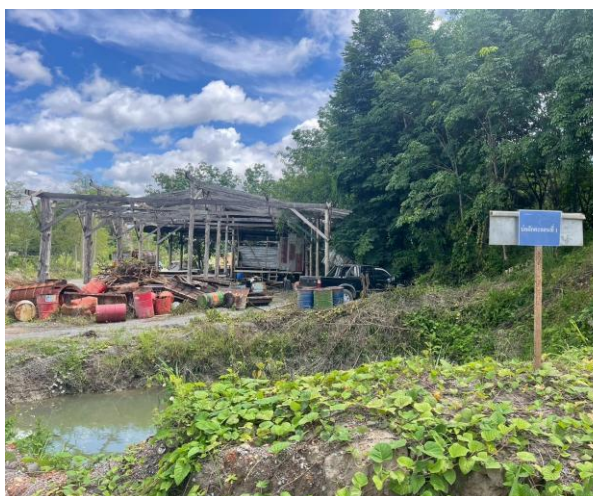
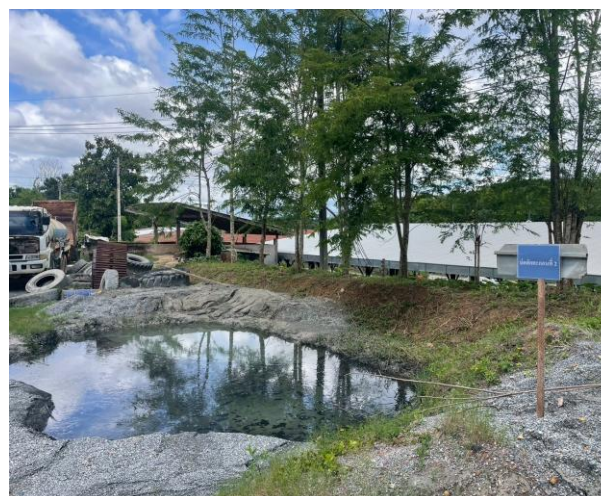
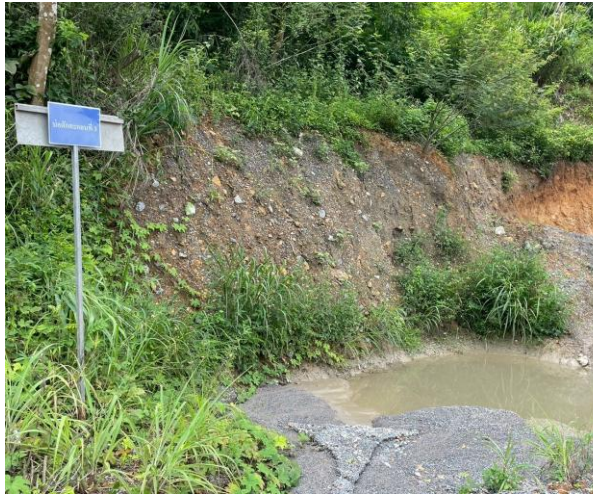
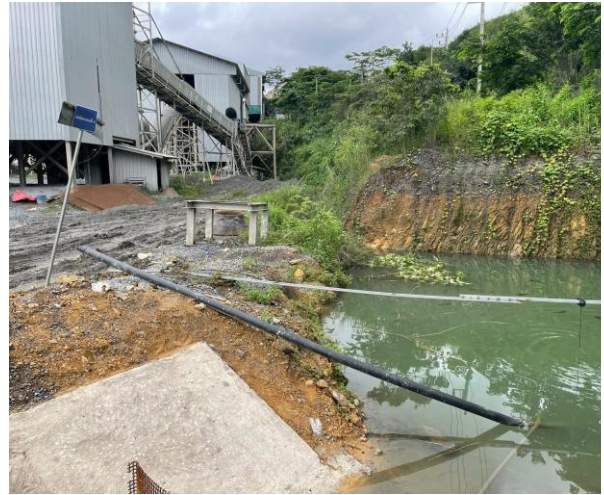
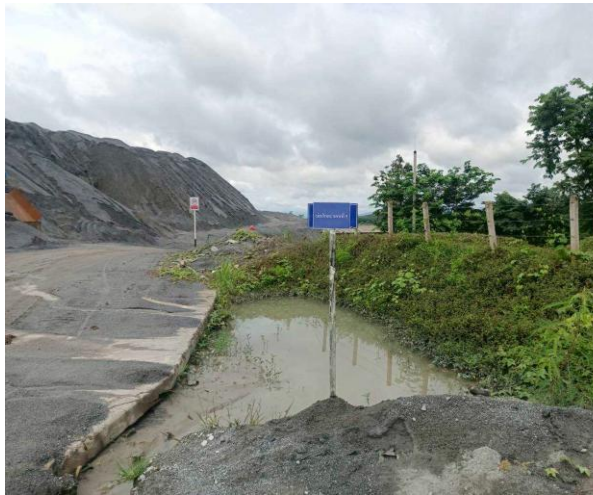
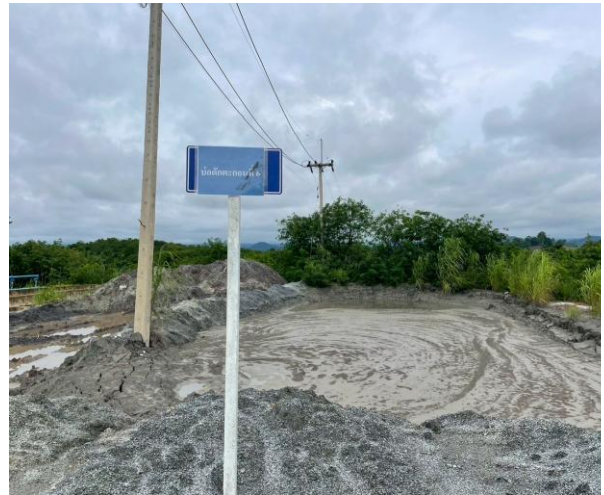
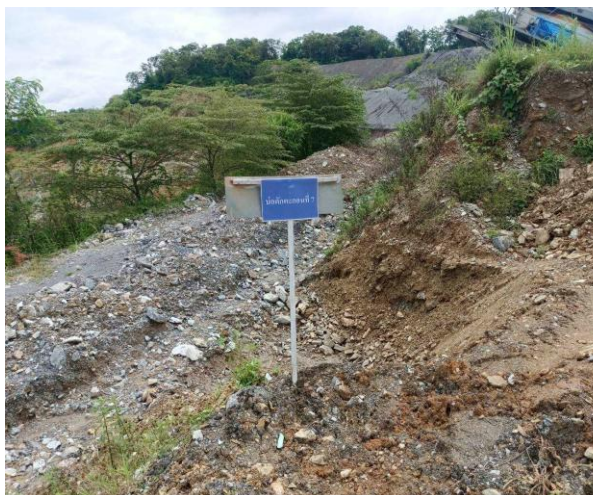
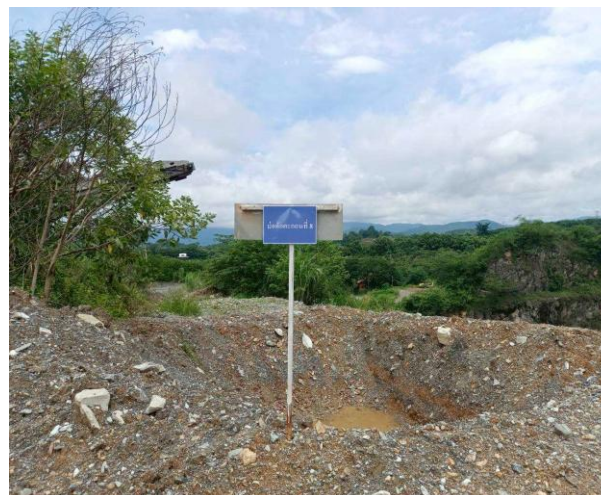
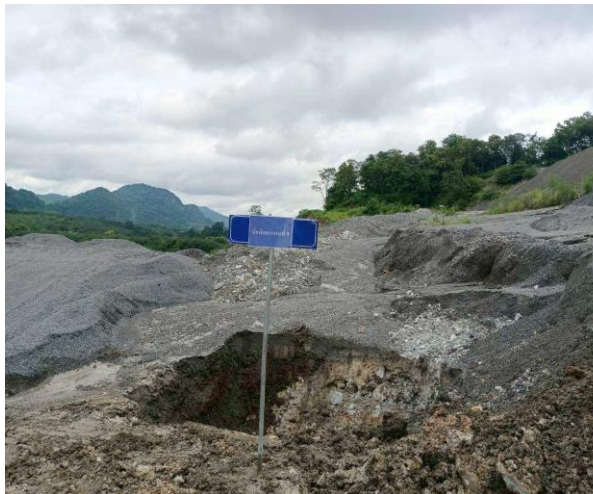
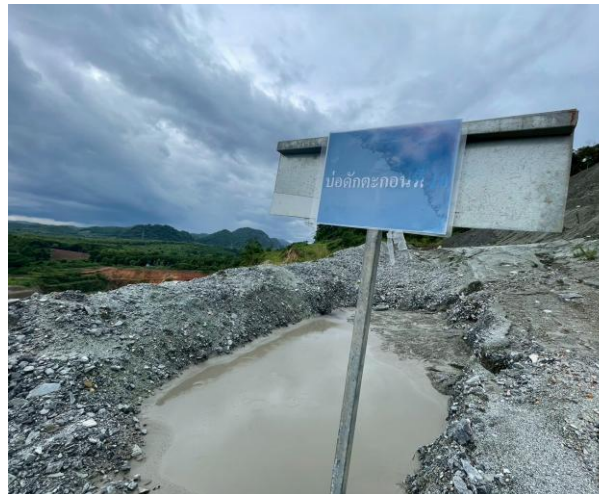
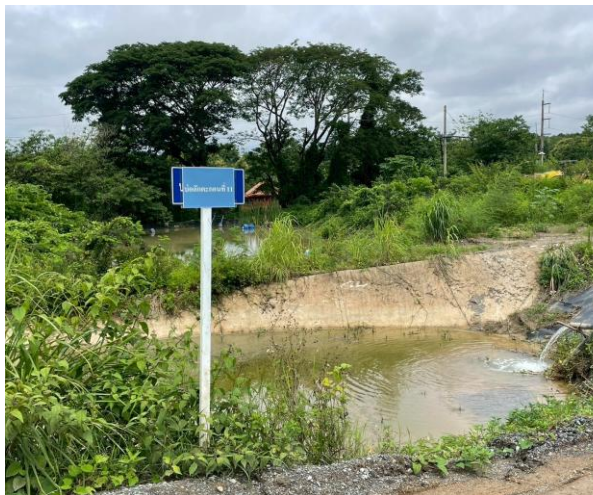
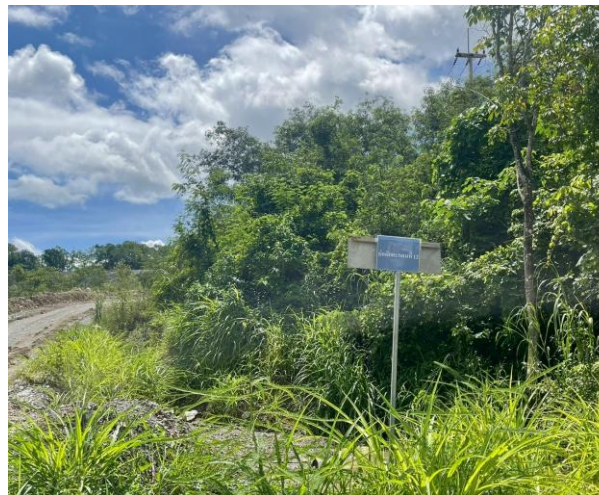
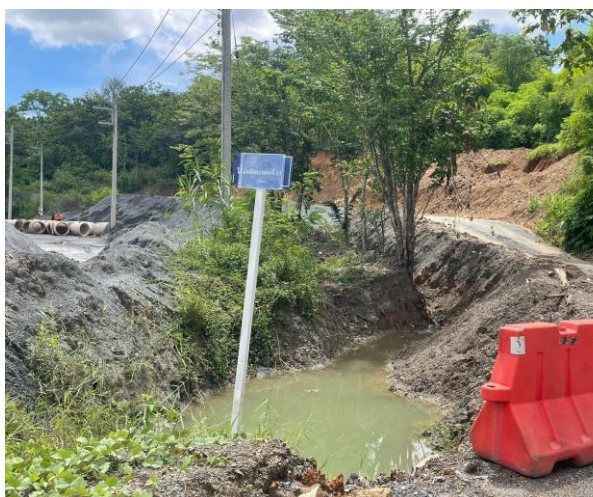
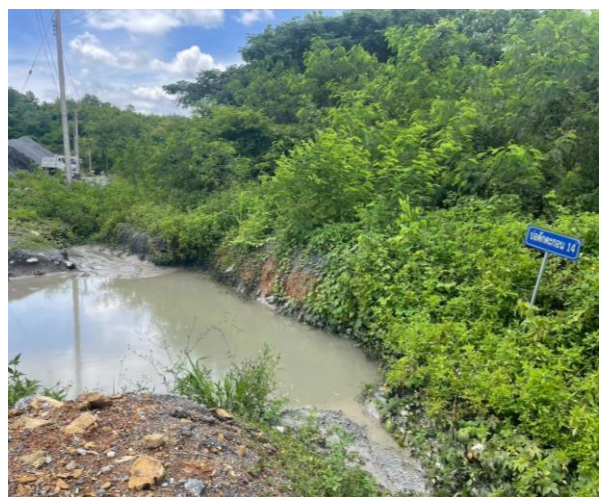
รูปที่ 2-7.1 บ่อดักตะกอน “บ 1”

รูปที่ 2-7.2 บ่อดักตะกอน “บ 2”

รูปที่ 2-7.3 บ่อดักตะกอน “บ 3”

รูปที่ 2-7.4 บ่อดักตะกอน “บ 4”

รูปที่ 2-7.5 บ่อดักตะกอน “บ 5”

รูปที่ 2-7.6 บ่อดักตะกอน “บ 6”

| เงื่อนไขตามมาตรการฯ | ผลการปฏิบัติตามมาตรการ | ปัญหาในการปฏิบัติตามมาตรการ | รูปประกอบ |
|--|---|---|---|
| 4.1 กำหนดให้มีบ่อดักตะกอน จำนวน 14 บ่อ ดังนี้ 1) สร้างบ่อดักตะกอนใหม่เพิ่ม จำนวน 9 บ่อ ได้แก่ “บ1” ถึง “บ4” ขนาดบ่อละ 10x10x4 ม. “บ5”, “บ6” และ “บ8” ถึง “บ10” ขนาดบ่อละ 15x15x4 ม. 2) ปรับปรุงบ่อดักตะกอนที่มีอยู่ในปัจจุบัน จำนวน 4 บ่อ ดังนี้ “บ7” ขนาด 15x15x4 ม. “บ 12”ขนาด 10x15x3 ม. “บ13” ขนาด 10x15x4 ม.และ “บ14” ขนาด 10x15x4 ม. | -ทางโครงการมีการขุดบ่อดักตะกอนจำนวน 14 บ่อ ตามที่มาตรการกำหนด | -ไม่มี | -ดังแสดงในรูปที่ 2-7.1 ถึง 2-7.14 บ่อดักตะกอนของโครงการ |

| เงื่อนไขตามมาตรการฯ | ผลการปฏิบัติตามมาตรการ | ปัญหาในการปฏิบัติตามมาตรการ | สรุปประกอบ |
|--|--|---|--|
| 3) ดูแลบ่อดักตะกอนเดิม จำนวน 1 บ่อ คือ “บ11” ให้สามารถรองรับน้ำ ได้อย่างมีประสิทธิภาพ | | | |

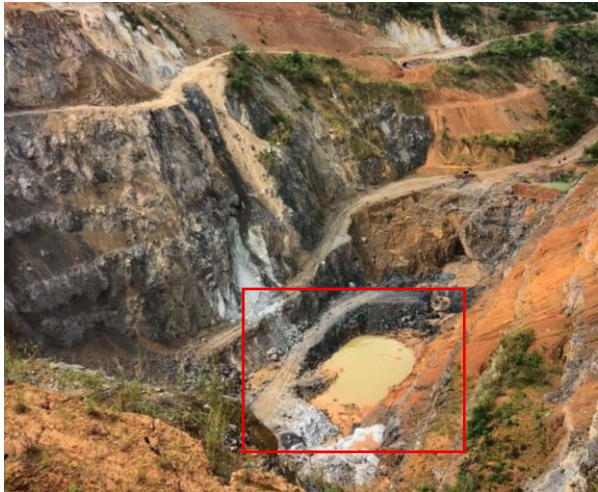
รูปที่ 2-8 บ่อ sump เดิมที่มีการใช้ประโยชน์ของโครงการ

| เงื่อนไขตามมาตรการฯ | ผลการปฏิบัติตามมาตรการ | ปัญหาในการปฏิบัติตามมาตรการ | สรุปประกอบ |
|--|--|---|--|
| 4.5 ออกแบบให้มีบ่อรับน้ำ (Sump) บริเวณจุดต่ำสุดของพื้นที่บ่อเหมืองเพื่อรวบรวมน้ำไหลมาจากพื้นที่ทำเหมืองพร้อมติดตั้งเครื่องสูบน้ำ เพื่อสูบน้ำจากบ่อดักกล่าว่น้ำไปใช้ในกิจกรรมต่างๆ รวมทั้งให้นำน้ำจากบ่อดักตะกอนไปใช้ประโยชน์แบบหมุนเวียนในกิจกรรมการทำเหมืองแร่ เช่น การฉีดพรมเส้นทางขนส่งแร่ การรดน้ำต้นไม้ และใช้ในระบบป้องกันฝุ่นในโรงโม่หิน | -จากการสำรวจพบว่าบริเวณจุดต่ำสุดของพื้นที่บ่อเหมืองจะได้ทำการออกแบบให้มีบ่อรับน้ำติดตั้งเครื่องสูบน้ำ เพื่อสูบน้ำจากบ่อดักกล่าว่น้ำไปใช้ในกิจกรรมต่างๆ รวมทั้งให้นำน้ำจากบ่อดักตะกอนไปใช้ประโยชน์แบบหมุนเวียนในกิจกรรมการทำเหมืองแร่ เช่น การฉีดพรมเส้นทางขนส่งแร่ การรดน้ำต้นไม้ และใช้ในระบบป้องกันฝุ่นในโรงโม่หิน | -ไม่มี | -ดังแสดงในรูปที่ 2-8 บ่อ sump เดิมที่มีการใช้ประโยชน์ของโครงการ |

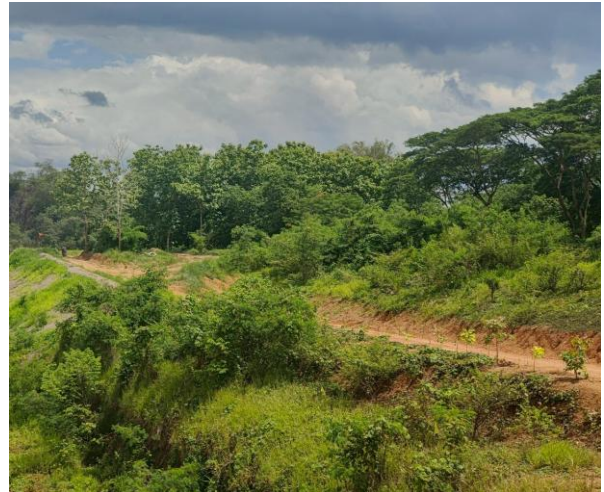
รูปที่ 2-9 ตัวอย่างต้นไม้ที่มีการปลูกในกิจกรรมการฟื้นฟูพื้นที่การทำเหมือง

| เงื่อนไขตามมาตรการฯ | ผลการปฏิบัติตามมาตรการ | ปัญหาในการปฏิบัติตามมาตรการ | สรุปประกอบ |
|---|--|---|--|
| 1.9 ให้ตัดต้นไม้เปิดพื้นที่เฉพาะบริเวณที่เปิดหน้าเหมืองเท่านั้นและดูแลรักษาพันธุ์ไม้ในบริเวณที่ไม่ใช้ในการทำเหมืองและกิจกรรมเกี่ยวเนื่องให้คงอยู่ตามธรรมชาติโดยเคร่งครัด พร้อมปลูกต้นไม้เสริมเพิ่มเติม | -ทางโครงการมีข้อกำหนดห้ามตัดต้นไม้ในส่วนที่ไม่มีกิจกรรมการทำเหมืองของโครงการและมีการเตรียมกล้าไม้สำหรับปลูกเสริมในช่วงหน้าฝน ของทุกปี | -ไม่มี | -แสดงในรูปที่ 2-9 ตัวอย่างต้นไม้ที่มีการปลูกในกิจกรรมการฟื้นฟูพื้นที่การทำเหมือง |
| 1.10 พื้นที่ที่ไม่มีกิจกรรมการทำเหมืองและกิจกรรมที่เกี่ยวข้องให้รักษาสภาพภูมิประเทศเดิมไว้และปลูกต้นไม้เพิ่มเติมหากพบต้นไม้ล้มตายลง โดยพันธุ์ไม้ที่ใช้ปลูกต้องเป็นกล้าไม้ที่มีอายุมากกว่า 1 ปี และเป็นพันธุ์ไม้ที่มีความสำคัญ (IVI) สูง จากการสำรวจชนิดพันธุ์ไม้ เช่น ประดู่ แดง และมะกอก เป็นต้น และพิจารณาปลูกเพิ่มเติมไม้โตเร็วหรือไม้ทรงสูง เช่น โอโศกอินเดีย สนประติพัทธ์ และฉำฉา เพื่อให้มีชั้นเรือนยอดที่แตกต่างกันออกไป รวมทั้งปลูกไม้พื้นล่าง เช่น หญ้าแฝก และกระดุมทอง เพื่อลดผลกระทบด้านทรัพยากรดินและการชะล้างพังทลาย | -มีการปลูกไม้ยืนต้นโตเร็วและพืชคลุมดินไว้ทั่วบริเวณทั้งในส่วนที่มีและไม่มีกิจกรรมการทำเหมืองของโครงการ | -ไม่มี | -แสดงในรูปที่ 2-9 ตัวอย่างต้นไม้ที่มีการปลูกในกิจกรรมการฟื้นฟูพื้นที่การทำเหมือง |

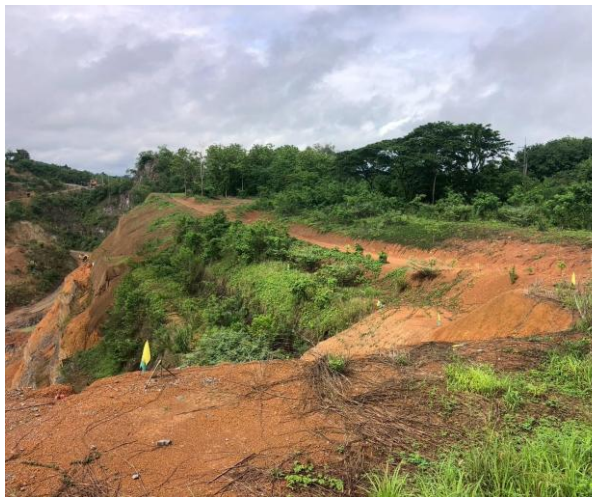
รูปที่ 2-10 ตัวอย่างการนำเปลือกดินมาซ่อมแซมคันทำนบดิน

| เงื่อนไขตามมาตรการฯ | ผลการปฏิบัติตามมาตรการ | ปัญหาในการปฏิบัติตามมาตรการ | สรุปประกอบ |
|--|--|---|--|
| 4.4 ตรวจสอบความมั่นคงแข็งแรงของคันทำนบอย่างสม่ำเสมอ พร้อมทั้งดูแลต้นไม้ให้สามารถเจริญเติบโตได้ดี | -มีการจัดเจ้าหน้าที่คอยดูแลคันทำนบดินและต้นไม้ที่ปลูกบนคันทำนบดินอย่างดี | -ไม่มี | -ดังแสดงในรูปที่ 2-10 ตัวอย่างการนำเปลือกดินมาซ่อมแซมคันทำนบดิน |
| 5.1 นำเปลือกดินที่ได้จากการทำ เหมืองไปปรับปรุงเส้นทางขนส่งแร่ ภายในโครงการ ปรับปรุงคันทำนบดิน และฟื้นฟูสภาพพื้นที่ที่ผ่านการทำเหมืองแล้ว | -มีการปรับปรุงเส้นทาง คันทำนบดิน และพื้นที่ฟื้นฟูในโครงการอยู่ตลอดเวลาโดยส่วนใหญ่ใช้เปลือกดินจากกิจกรรมการทำเหมืองของโครงการ | -ไม่มี | -ดังแสดงในรูปที่ 2-10 ตัวอย่างการนำเปลือกดินมาซ่อมแซมคันทำนบดิน |

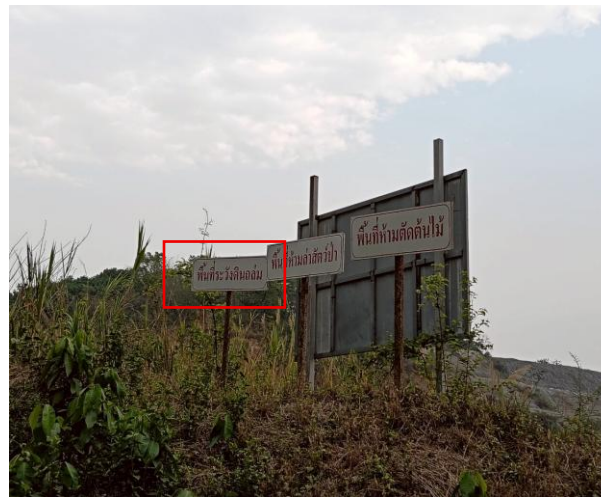
รูปที่ 2-11 ป้ายเตือนพื้นที่ระวางดินถล่ม

| เงื่อนไขตามมาตรการฯ | ผลการปฏิบัติตามมาตรการ | ปัญหาในการปฏิบัติตามมาตรการ | รูปประกอบ |
|---|--|---|--|
| 1.4 ให้ตรวจสอบเสถียรภาพของหน้าเหมืองชั้นบันไดให้อยู่ในสภาพที่ปลอดภัยอยู่เสมอ ตลอดระยะเวลาการทำงาน | -มีเจ้าหน้าที่คอยเดินสำรวจตรวจสอบเสถียรภาพของหน้าเหมือง และมีการปักป้ายเตือนระวังพื้นที่ที่มีความเสี่ยงเรื่องการพังทลายไว้แล้ว | -ไม่มี | -ดั่งแสดงในรูปที่ 2-11 ป้ายเตือนพื้นที่ระวังดินถล่ม |

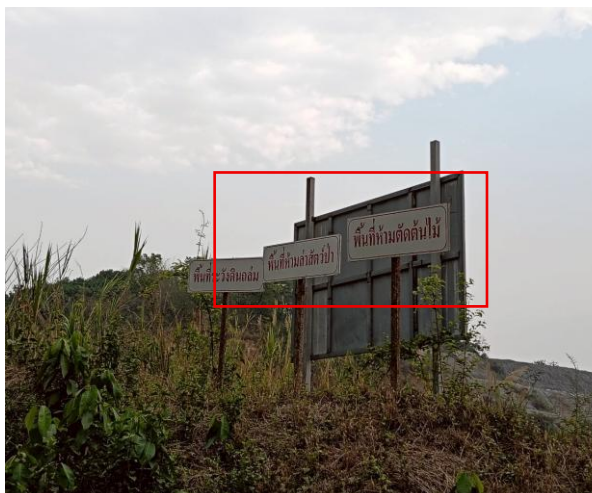
รูปที่ 2-12 ป้ายห้ามล่าสัตว์ป่าและป้ายพื้นที่ห้ามตัดต้นไม้

| เงื่อนไขตามมาตรการฯ | ผลการปฏิบัติตามมาตรการ | ปัญหาในการปฏิบัติตามมาตรการ | สรุปประกอบ |
|---|---|---|---|
| 7.1 หากพบเห็นการเกิดไฟป่า การลักลอบจุดไฟเผาป่า หรือการกระทำผิดตามกฎหมายว่าด้วยการป่าไม้อื่นๆ เช่น การบุกรุกแผ้วถางป่า การตัดไม้ การล่าสัตว์ป่า เป็นต้น ให้รีบแจ้งหน่วยงานที่เกี่ยวข้อง เพื่อดำเนินการตามอำนาจหน้าที่โดยทันที | -โครงการมีนโยบายให้พนักงานทุกคนคอยเฝ้าระวังเรื่องไฟป่า ไฟไหม้ต่างๆ และหากพบเห็นให้แจ้งผู้เกี่ยวข้องโดยทันที | -ไม่มี | -แสดงในรูปที่ 2-12 ป้ายห้ามล่าสัตว์ป่าและป้ายพื้นที่ห้ามตัดต้นไม้ |

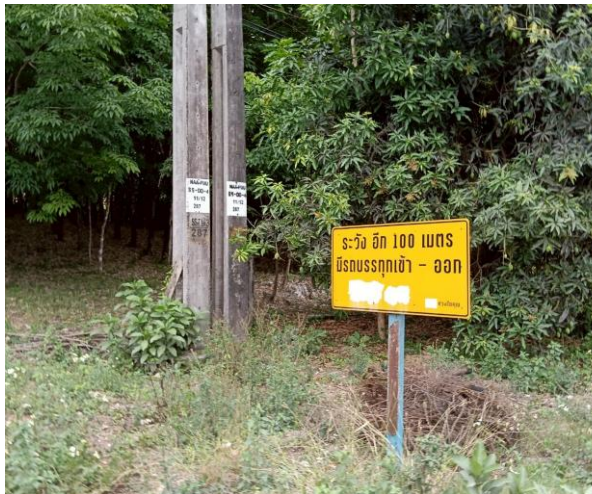
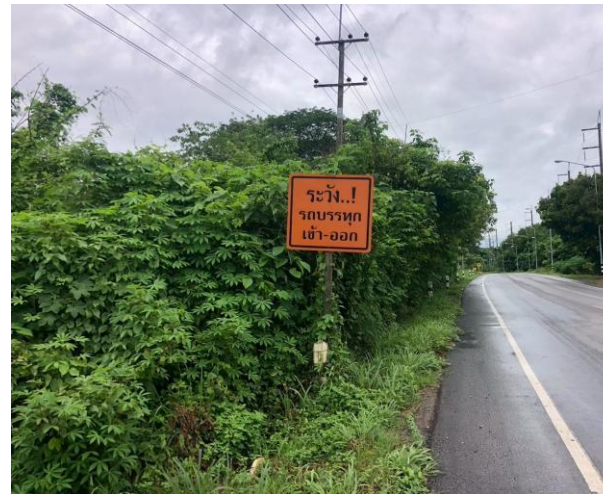
รูปที่ 2-14 ป้ายเตือนระวังรถบรรทุกทั้ง 2 ฝั่งถนนของโครงการ

รูปที่ 2-14 (ต่อ) ป้ายเตือนระวังรถบรรทุกทั้ง 2 ฝั่งถนนของโครงการ

| เงื่อนไขตามมาตรการฯ | ผลการปฏิบัติตามมาตรการ | ปัญหาในการปฏิบัติตามมาตรการ | สรุปประกอบ |
|---|---|---|---|
| 6.5 คู่อบายเตือนให้ระวางรถบรรทุกที่ติดตั้งไว้ริมทางหลวงชนบท นน. 4013 ระยะ 100 ม. ก่อนถึงทางเข้า-ออกพื้นที่โครงการ และติดตั้งไฟกระพริบเพิ่มเติมจำนวน 2 แห่งบริเวณเดียวกับที่ติดป้ายเตือนไว้ | -มีการดูแลป้ายคมนาคมเป็นอย่างดี | -ไม่มี | -แสดงในรูปที่ 2-14 ป้ายเตือนระวางรถบรรทุกทั้ง 2 ฝั่งถนนของโครงการ |

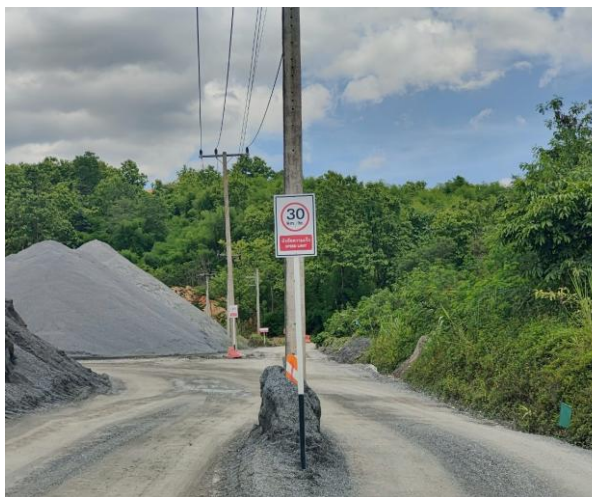
รูปที่ 2-15 ป้ายจำกัดความเร็ว 30 กม./ชม.

| เงื่อนไขตามมาตรการฯ | ผลการปฏิบัติตามมาตรการ | ปัญหาในการปฏิบัติตามมาตรการ | สรุปประกอบ |
|---|--|---|---|
| 2.6 ใช้ความเร็วและน้ำหนักของรถบรรทุกให้เป็นไปตามที่ทางราชการกำหนดและควบคุมความเร็วไม่เกิน 30 กม./ชม.ในช่วงที่เป็นถนนลูกรังและผ่านชุมชน พร้อมทั้งให้ปิดคลุมกระบะบรรทุกให้มิดชิดก่อนออกนอกพื้นที่โครงการ ทั้งนี้ให้หลีกเลี่ยงการขนส่งแร่ในช่วงเวลาเช้าและนักเรียนเดินทางไป-กลับ ที่ทำงานและโรงเรียน (เวลา 07.00-08.00 น. และ 15.30-16.30 น.) | -ทางโครงการมีการจำกัดความเร็วและน้ำหนักบรรทุกให้เป็นไปตามที่ทางราชการกำหนด โดยกำหนดให้รถบรรทุกทำการปิดคลุมกระบะบรรทุกให้มิดชิดและหลีกเลี่ยงการขนส่งแร่ในช่วงเวลาเช้าและนักเรียนเดินทางไป-กลับ ที่ทำงานและโรงเรียน (เวลา 07.00-08.00 น. และ 15.30-16.30 น.) | -ไม่มี | -ดังแสดงในรูปที่ 2-22 การปิดคลุมกระบะบรรทุก -ดังแสดงในรูปที่ 2-17 เครื่องขังน้ำหนักที่ได้มาตรฐานสำหรับตรวจชั่ง -ดังแสดงในรูปที่ 2-15 ป้ายจำกัดความเร็ว 30 กม./ชม. |

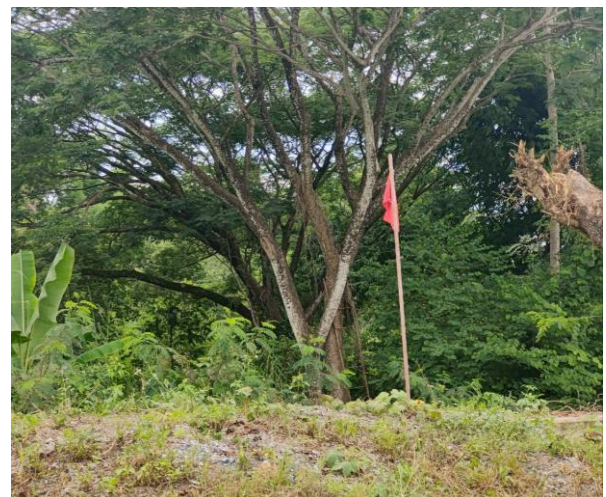
รูปที่ 2-16 สัญลักษณ์แสดงแนวเขตพื้นที่ต่างๆ ในโครงการ

| เงื่อนไขตามมาตรการฯ | ผลการปฏิบัติตามมาตรการ | ปัญหาในการปฏิบัติตามมาตรการ | สรุปประกอบ |
|---|--|---|--|
| 1.8 ให้จัดทำป้ายสัญลักษณ์แสดงขอบเขตพื้นที่โครงการ ขอบเขตการทำเหมือง และเขตพื้นที่ไม่ทำเหมือง โดยให้จัดทำเป็นเสาคอนกรีตเหล็ก หรือวัสดุตามความเหมาะสม | -มีการติดตั้งป้ายระบุพื้นที่ต่างๆให้เขตประทานบัตรไว้ชัดเจนตามตำแหน่งการใช้ประโยชน์ในพื้นที่และขอบเขตของพื้นที่ - ทางโครงการจัดทำสัญลักษณ์สีแดงแสดงแนวเขตประทานบัตร ธงสีเขียวแสดงแนวเขตพื้นที่การไม่ทำเหมือง 10 ม. รอบพื้นที่โครงการ และธงสีเหลืองแสดงแนวเขตพื้นที่หน้าเหมือง ของโครงการ | -ไม่มี | -แสดงในรูปที่ 2-16 สัญลักษณ์แสดงแนวเขตพื้นที่ต่างๆ ในโครงการ |

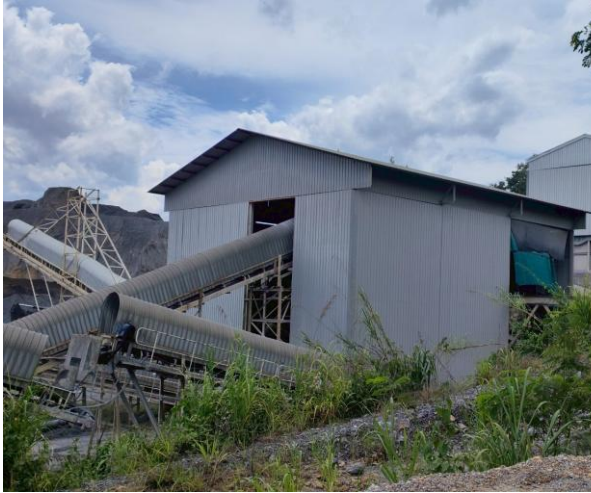
รูปที่ 2-19 โรงโม่หินที่มีระบบระบบป้องกันผลกระทบ
สิ่งแวดล้อมตามที่ราชการกำหนด

| เงื่อนไขตามมาตรการฯ | ผลการปฏิบัติตามมาตรการ | ปัญหาในการปฏิบัติตามมาตรการ | รูปประกอบ |
|--|---|---|---|
| 2.9 ให้ตรวจสอบดูแลโรงโม่หินตามข้อกำหนดประกาศกรมอุตสาหกรรมพื้นฐานและการเหมืองแร่ เรื่อง ให้โรงโม่ บด หรือย่อยหิน มีระบบป้องกันผลกระทบสิ่งแวดล้อม ลงวันที่ 12 มกราคม 2548 พร้อมทั้งเปิดใช้ระบบป้องกันและลดการฟุ้งกระจายของฝุ่นละอองในขณะผลิตแร่ และบำรุงรักษาระบบอย่างสม่ำเสมอ | -จากการสำรวจพบว่าโรงโม่หินของโครงการมีระบบป้องกันและลดผลกระทบสิ่งแวดล้อมครบถ้วน และมีประสิทธิภาพตามประกาศของกรมอุตสาหกรรมพื้นฐานและการเหมืองแร่ ลงวันที่ 12 มกราคม 2548 โดยมีการปิดคลุมอาคารของโรงโม่หิน ปิดคลุมสายพานลำเลียง ติดระบบสปาร์กน้ำบริเวณปลายสายพาน และเปิดใช้ระบบป้องกันและลดการฟุ้งกระจายของฝุ่นละอองในขณะผลิตแร่ และบำรุงรักษาระบบอย่างสม่ำเสมอ | -ไม่มี | -ดังแสดงในรูปที่ 2-19 โรงโม่หินที่มีระบบป้องกันผลกระทบสิ่งแวดล้อมตามที่ราชการกำหนด -ดังแสดงในรูปที่ 2-20 การเปิดใช้ระบบสปาร์กน้ำ |

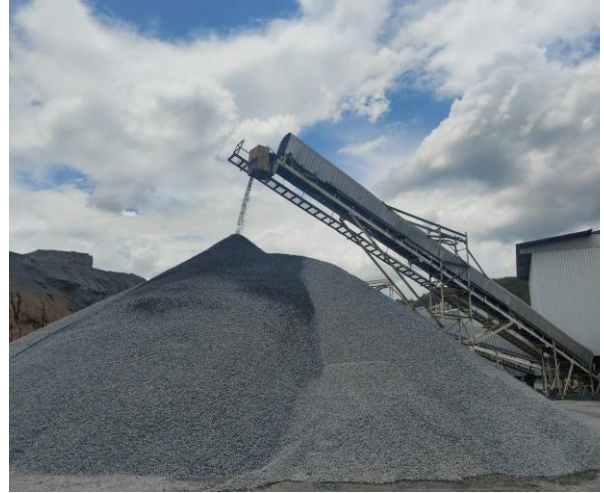
รูปที่ 2-20 การเปิดใช้ระบบสปเรย์น้ำ

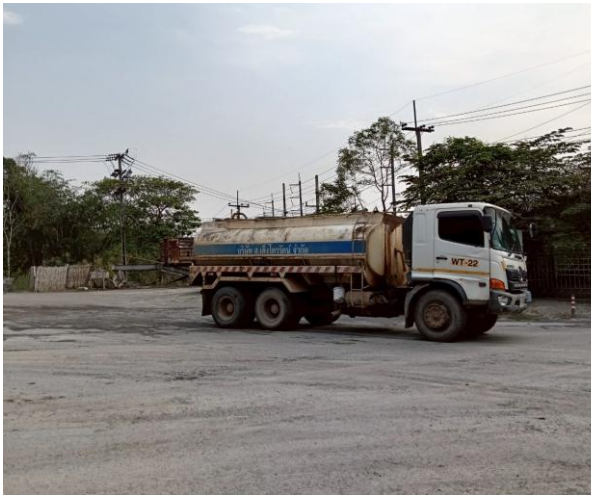
รูปที่ 2-21 การฉีดพรมน้ำในพื้นที่โครงการ

| เงื่อนไขตามมาตรการฯ | ผลการปฏิบัติตามมาตรการ | ปัญหาในการปฏิบัติตามมาตรการ | สรุปประกอบ |
|---|--|---|---|
| 2.5 จัดให้มีรถบรรทุกน้ำ เพื่อฉีดพรมเส้นทางขนส่งแร่ในพื้นที่โครงการบริเวณโรงโม่หิน และเส้นทางขนส่งแร่ในช่วงที่เป็นถนนลูกรังจากพื้นที่โครงการสู่พื้นที่ภายนอกอย่างน้อยวันละ 3-4 ครั้งหรือตามความเหมาะสมกับสภาพภูมิอากาศ พร้อมทั้งให้ดูแลเก็บกวาดฝุ่น และปรับปรุงสภาพเส้นทางขนส่งแร่และเส้นทางสาธารณะที่ใช้ในการขนส่งแร่ให้มีสภาพใช้งานได้ดีและปลอดภัยอยู่เสมอ | -จากการสำรวจพบว่ามีการบรรทุกน้ำของโครงการทำการฉีดพรมเส้นทางขนส่งแร่ในพื้นที่โครงการ บริเวณโรงโม่หิน และเส้นทางขนส่งในช่วงที่เป็นถนนลูกรังจากพื้นที่โครงการสู่พื้นที่ภายนอกอย่างน้อยวันละ 3-4 ครั้งหรือตามความเหมาะสมกับสภาพภูมิอากาศ พร้อมทั้งคอยดูแลเก็บกวาดฝุ่น และปรับปรุงสภาพเส้นทางขนส่งแร่และเส้นทางสาธารณะที่ใช้ในการขนส่งแร่ให้มีสภาพใช้งานได้ดีและปลอดภัยอยู่เสมอ | -ไม่มี | -ดังแสดงในรูปที่ 2-21 การฉีดพรมน้ำในพื้นที่โครงการ |

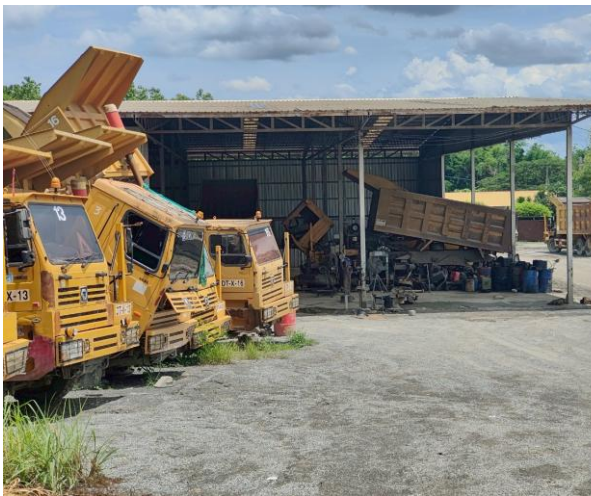
รูปที่ 2-23 โรงซ่อมบำรุงในโครงการ

| เงื่อนไขตามมาตรการฯ | ผลการปฏิบัติตามมาตรการ | ปัญหาในการปฏิบัติตามมาตรการ | สรุปประกอบ |
|---|--|---|---|
| 2.4 ตรวจสอบสภาพเครื่องยนต์ ยานพาหนะ และเครื่องจักรกลอย่างสม่ำเสมอ | -มีแผนซ่อมบำรุงคอยตรวจเช็คสภาพเครื่องจักรกล เครื่องยนต์ และยานพาหนะของโครงการตามรอบการซ่อมบำรุงอย่างเคร่งครัด | -ไม่มี | -ดังแสดงในรูปที่ 2-23 โรงซ่อมบำรุงในโครงการ |

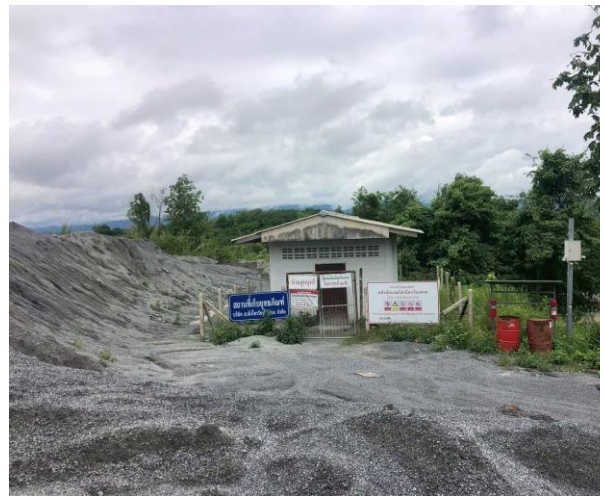
รูปที่ 2-24 ป้ายเขตการใช้ระเบิดและระบุเวลาทำการระเบิด

| เงื่อนไขตามมาตรการฯ | ผลการปฏิบัติตามมาตรการ | ปัญหาในการปฏิบัติตามมาตรการ | รูปประกอบ |
|--|---|---|---|
| 3.3 ให้ติดป้ายเขตการใช้วัตถุระเบิดพร้อมทั้งระบุเวลาในการระเบิดไว้บริเวณทางเข้า-ออกพื้นที่โครงการและริมถนนทางด้านทิศเหนือก่อนถึงพื้นที่โครงการพร้อมทั้งจัดให้มีเจ้าหน้าที่ปิดกั้นเส้นทางขณะทำการระเบิด | -จากการสำรวจพบว่ามีการติดป้ายเขตการใช้วัตถุระเบิดพร้อมทั้งระบุเวลาในการระเบิดไว้บริเวณทางเข้า-ออกพื้นที่โครงการและริมถนนทางด้านทิศเหนือก่อนถึงพื้นที่โครงการและหากอยู่ในช่วงที่มีการใช้วัตถุระเบิดทางโครงการมีเจ้าหน้าที่ปิดกั้นเส้นทางขณะทำการระเบิด | -ไม่มี | -ดังแสดงในรูปที่ 2-24 ป้ายเขตการใช้ระเบิดและระบุเวลาทำการระเบิด |

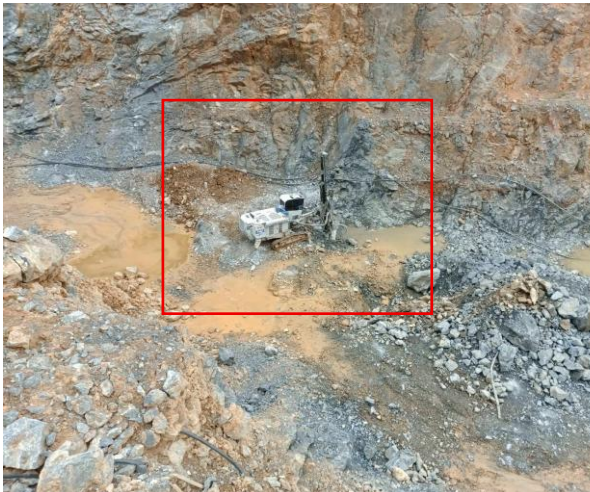
รูปที่ 2-27 เครื่องเจาะระเบิดของโครงการ

| เงื่อนไขตามมาตรการฯ | ผลการปฏิบัติตามมาตรการ | ปัญหาในการปฏิบัติตามมาตรการ | สรุปประกอบ |
|---|--|---|---|
| 2.1 ใช้เครื่องเจาะระเบิดแบบดินตะขบที่มีเครื่องดูดฝุ่นติดตั้งที่หัวเจาะหรือใช้น้ำหล่อลื่นในรูเจาะ เพื่อป้องกันและลดการฟุ้งกระจายของฝุ่นละออง | -ในช่วงที่มีการใช้วัฏระเบิดทางโครงการมีการเลือกใช้เครื่องเจาะระเบิดแบบดินตะขบที่มีเครื่องดูดฝุ่นติดตั้งที่หัวเจาะเพื่อลดการฟุ้งกระจายของฝุ่นละออง | -ไม่มี | -ดังแสดงในรูปที่ 2-27 เครื่องเจาะระเบิดของโครงการ |

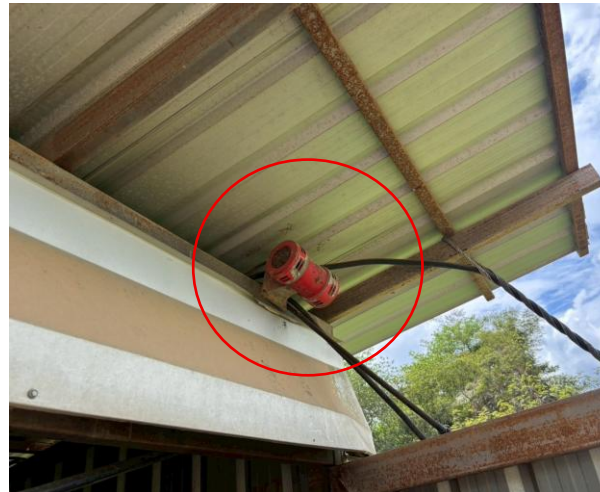
รูปที่ 2-28 อุปกรณ์สัญญาณเสียงเตือนก่อนทำการระเบิด

| เงื่อนไขตามมาตรการฯ | ผลการปฏิบัติตามมาตรการ | ปัญหาในการปฏิบัติตามมาตรการ | รูปประกอบ |
|--|---|---|---|
| 3.6 ก่อนทำการระเบิดทุกครั้งจะต้องดำเนินการดังนี้ - แจ้งให้คนงานทราบเพื่ออยู่ในที่ปลอดภัย - จัดให้มีพนักงานตรวจตราในรัศมี 100 ม. - ให้สัญญาณเสียงเตือนให้ได้ยินโดยทั่วถึงกันในรัศมี 500 ม. - จัดเจ้าหน้าที่ปิดกั้นบริเวณทางเข้า-ออกพื้นที่โครงการ และถนนทางทิศเหนือ | - ในช่วงที่มีการใช้วัตถุระเบิดทางโครงการจะทำการระเบิดวันละ 1 ครั้ง ในช่วงเวลา 16.00-17.00 น. พร้อมทั้งมีการเปิดสัญญาณเสียงเตือนก่อนการระเบิดจำนวน 3 ครั้ง เพื่อให้ได้ยินในระยะ 500 ม. เป็นเวลานานกว่า 3 นาที พร้อมทั้งจัดให้มีเจ้าหน้าที่ปิดกั้นบริเวณทางเข้า-ออกพื้นที่โครงการ และถนนทางทิศเหนือ | -ไม่มี | - ดังแสดงในรูปที่ 2-28 อุปกรณ์สัญญาณเสียงเตือนก่อนทำการระเบิด |
