บทที่ 2

ผลการดำเนินการตามมาตรการป้องกัน และแก้ไขผลกระทบสิ่งแวดล้อม

2.1 การปฏิบัติตามเงื่อนไขสิ่งแวดล้อม

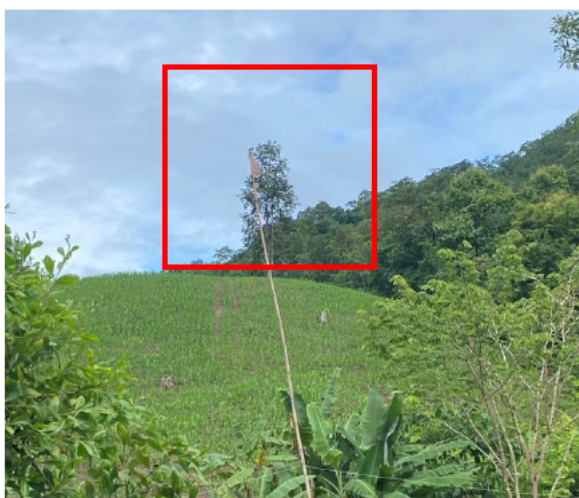
รูปที่ 2-2 แนวธงแสดงขอบเขตพื้นที่ประเภทต่างๆ

7.จัดทำสัญลักษณ์หรือป้ายขอบเขตพื้นที่ดำเนินการของโครงการให้ชัดเจน เพื่อป้องกันการดำเนินกิจกรรมนอกพื้นที่คำขอประทานบัตร	-มีการติดตั้งป้ายเตือนแสดงขอบเขตพื้นที่การทำเหมืองไว้ชัดเจน -สัญลักษณ์ขอบเขตพื้นที่ในโครงการใช้ธงสีแดงแสดงแนวขอบประทานบัตร ธงสีเขียวแสดงแนวเขตพื้นที่การไม่ทำเหมือง และแนวธงสีเหลืองแสดงแนวเขตพื้นที่หน้าเหมือง	-ไม่มี	-ดังแสดงในรูปที่ 2-2 แนวธงแสดงขอบเขตพื้นที่ประเภทต่างๆ

2.จัดทำสัญลักษณ์หรือป้ายขอบเขตพื้นที่ของโครงการให้ชัดเจน เพื่อกันการดำเนินกิจกรรมนอกพื้นที่คำขอประทานบัตร	-สัญลักษณ์ขอบเขตพื้นที่ในโครงการใช้ธงสีแดงแสดงแนวขอบประทานบัตร ธงสีเขียวแสดงแนวเขตพื้นที่การไม่ทำเหมือง และแนวธงสีเหลืองแสดงแนวเขตพื้นที่หน้าเหมือง	-ไม่มี	-ดังแสดงในรูปที่ 2-2 แนวธงแสดงขอบเขตพื้นที่ประเภทต่างๆ

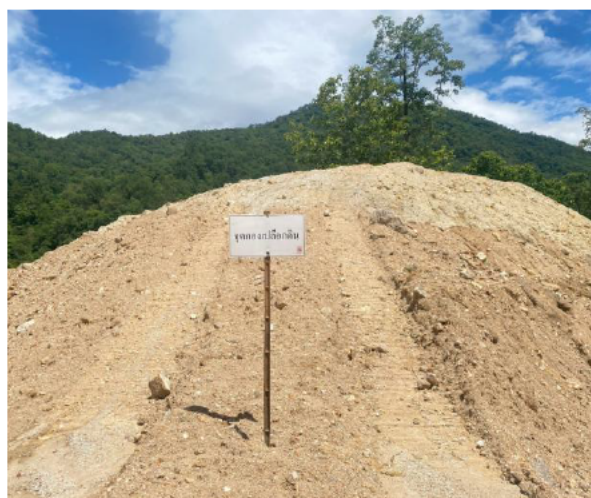
รูปที่ 2-3 จุดเก็บกองเปลือกดิน

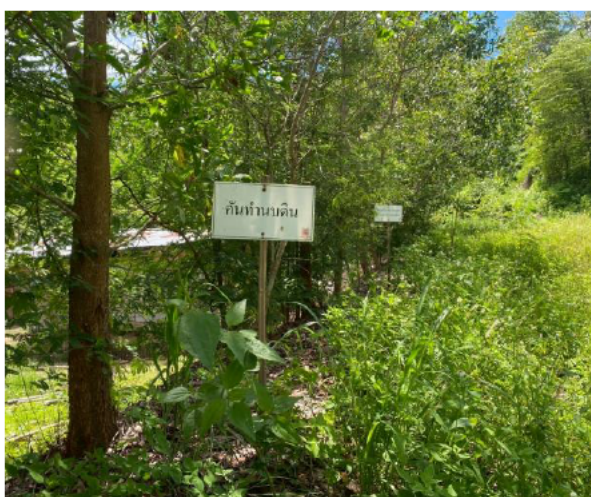
รูปที่ 2-4 คั้นทำนบดินและการปลูกพืชคลุมดินและไม้ยืนต้น

เงื่อนไขตามมาตรการฯ	ผลการปฏิบัติตามมาตรการ	ปัญหาและอุปสรรคในการปฏิบัติตามมาตรการ	รูปประกอบ
1. ทรัพยากรสิ่งแวดล้อมทางกายภาพ			
1.1 ลักษณะภูมิประเทศ			
<p>1.กำหนดขอบเขตพื้นที่เปิดทำเหมืองและพื้นที่เว้นการทำเหมืองให้ชัดเจนโดยเว้นพื้นที่ไม่ทำเหมืองระยะ 10 เมตร จากขอบประทานบัตร และระยะ 50 เมตร บริเวณหลักหมุดที่ 5 และจากบ้านเรือนราษฎรใกล้เคียงหลักหมุดที่ 3 ดังรูปที่ 1</p> <p>2.ให้จัดเตรียมพื้นที่เก็บกองเปลือกดิน “ค” พื้นที่ประมาณ 5 ไร่</p> <p>3.ปลูกพืชคลุมดินและไม้ยืนต้นโตเร็ว บนคันทำนบดินและพื้นที่ไม่ทำเหมือง ระยะห่างระหว่างคันและแถว 2 x 2 เมตร</p>	<p>-ทางโครงการทำการกำหนดขอบเขตของพื้นที่ในโครงการโดยการใช้สัญลักษณ์ ธงสีแดง แทนขอบเขตแนวประทานบัตร ธงสีเขียวแสดงแนวเขตพื้นที่การทำเหมือง และธงสีเหลืองแทนขอบเขตพื้นที่หน้าเหมือง</p> <p>-มีการจัดเตรียมพื้นที่เก็บกองเปลือกดิน “ค” พื้นที่ประมาณ 5 ไร่</p> <p>-ทำการปลูกพืชคลุมดินและไม้ยืนต้นโตเร็ว บนคันทำนบดินและพื้นที่ไม่ทำเหมือง ระยะห่างระหว่างคันและแถว 2 x 2 เมตร</p> <p>-มีการจัดทำคันทำนบดินตามที่แผนผังโครงการกำหนดพร้อมทั้งปลูกพืชคลุมดิน และไม้ยืนต้น</p>	-ไม่มี	<p>-ดังแสดงในรูปที่ 2-2 แนวร่องแสดงขอบเขตพื้นที่ประเภทต่างๆ</p> <p>-ดังแสดงในรูปที่ 2-3 จุดเก็บกองเปลือกดิน</p> <p>-ดังแสดงในรูปที่ 2-4 คันทำนบดินและการปลูกพืชคลุมดินและไม้ยืนต้น</p>

4. ห้ามไถหรือดินเปลือกดินออกสู่พื้นที่ภายนอกคำขอประทานบัตร	-ทางโครงการไม่มีการนำเปลือกดินออกนอกโครงการโดยเปลือกดินถูกนำมาปรับพื้นที่ จัดทำคันทำนบดินในพื้นที่โครงการ	-ไม่มี	-แสดงในรูปที่ 2-4 คันทำนบดินและการปลูกพืชคลุมดินและไม่ย่นดิน

6. บริเวณพื้นที่ผ่านการทำเหมือง ให้ดำเนินการตามแผนฟื้นฟูพื้นที่ภายหลังการทำเหมือง	-ทางโครงการมีแผนการฟื้นฟูพื้นที่ไปพร้อมกับกิจกรรมการทำเหมืองตามที่มาตรการฯ กำหนด โดยในช่วงหน้าแล้งจะทำการเตรียมพื้นที่เตรียมกล้าไม้ เพื่อทำการปลูกในช่วงหน้าฝน -มีการปลูกต้นไม้บริเวณคันทำนบดินโดยรอบพื้นที่โครงการตามแผนการฟื้นฟูประจำปี ไปแล้วบางส่วน	-ไม่มี	-แสดงในรูปที่ 2-4 คันทำนบดินและการปลูกพืชคลุมดินและไม่ย่นดิน

5.ปลูกพืชคลุมดินและไม้ยืนต้นโตเร็ว บนคันทำนบกั้นและพื้นที่ไม่ทำเหมือง ระยะห่างระหว่างคันและแถว 2 x 2 เมตร	-มีการปลูกพืชคลุมดิน และไม้ยืนต้นบนคันทำนบกั้นแล้วบางส่วน	-ไม่มี	-ดังแสดงในรูปที่ 2-4 คันทำนบกั้นและการปลูกพืชคลุมดินและไม้ยืนต้น

เงื่อนไขตามมาตรการฯ	ผลการปฏิบัติตามมาตรการ	ปัญหาและอุปสรรคในการปฏิบัติตามมาตรการ	รูปประกอบ
7.ทำการฟื้นฟูและปรับสภาพพื้นที่ และปลูกพืชคลุมดินทันทีเมื่อสิ้นสุดการทำเหมืองในแต่ละช่วงปี	-มีการฟื้นฟูพื้นที่การทำเหมืองควบคู่ไปกับการทำเหมืองของโครงการ	-ไม่มี	-ดังแสดงในรูปที่ 2-4 คั่นทำนบดินและการปลูกพืชคลุมดินและไม่ย่นต้น

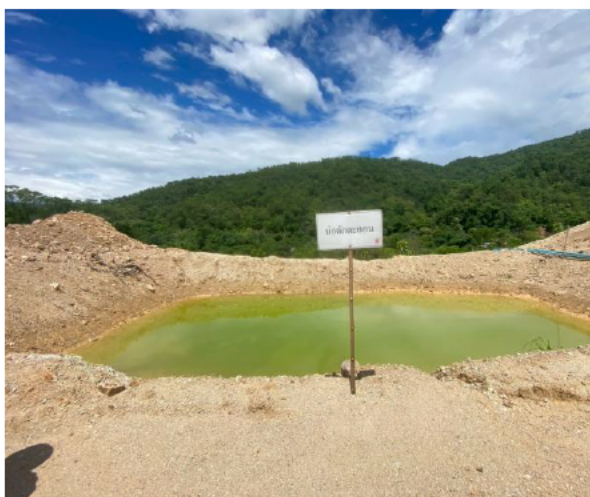
รูปที่ 2-9 บ่อตกตะกอน

1.4 อุทกวิทยาและคุณภาพน้ำ			
1. ให้จัดสร้างบ่อดักตะกอน บ1 พื้นที่ 1,600 ตร.ม. ลึก 5 เมตร บ่อดักตะกอน บ2 พื้นที่ 800 ตร.ม. ลึก 5 เมตร และบ่อดักตะกอน บ3 พื้นที่ 800 ตร.ม. ลึก 5 เมตร	-มีการจัดสร้างบ่อดักตะกอน คันทำนบดิน และคูระบายน้ำ ในพื้นที่ตามที่มาตรการกำหนด	-ไม่มี	-ดังแสดงในรูปที่ 2-9 บ่อดักตะกอน -ดังแสดงในรูปที่ 2-11 จุดกองเปลือกดิน

3.ห้ามมิให้ระบายน้ำขุ่นข้นออกสู่พื้นที่ภายนอก	-ไม่มีการระบายน้ำขุ่นข้นออกสู่พื้นที่ภายนอก	-ไม่มี	-ดังแสดงในรูปที่ 2-9 บ่อดักตะกอน
4.ให้นำน้ำจากบ่อดักตะกอนมาใช้ในกิจกรรมต่าง ๆ ของโครงการ เช่น ฉีดพรมถนน และรดน้ำต้นไม้	-ทางโครงการมีการฉีดพรมถนน และรดน้ำต้นไม้ โดยนำน้ำจากบ่อดักตะกอนมาใช้	-ไม่มี	-ดังแสดงในรูปที่ 2-6 รถบรรทุกน้ำในโครงการ

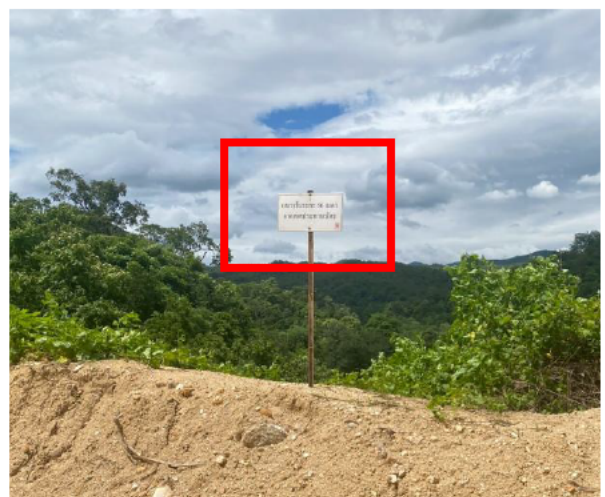
รูปที่ 2-10 แนวเว้นระยะ 50 เมตร จากเขตประทานบัตร

6.ให้ปลูกต้นไม้บริเวณพื้นที่ว่างภายในโครงการ พื้นที่คันทำนบและพื้นที่เว้นระยะ 50 เมตร จากทางสาธารณะ พร้อมทั้งดูแลรักษาให้เจริญเติบโตที่ดี	-มีการปลูกต้นไม้บริเวณพื้นที่ว่างภายในโครงการ พื้นที่คันทำนบและพื้นที่เว้นระยะ 50 เมตร จากทางสาธารณะ พร้อมทั้งดูแลรักษาให้เจริญเติบโตที่ดี	-ไม่มี	-ดังแสดงในรูปที่ 2-10 แนวเว้นระยะ 50 เมตร จากเขตประทานบัตร

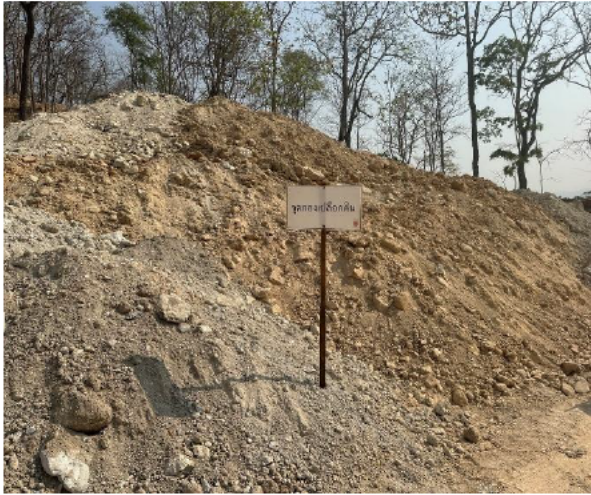
รูปที่ 2-11 จุดกองเปลือกดิน

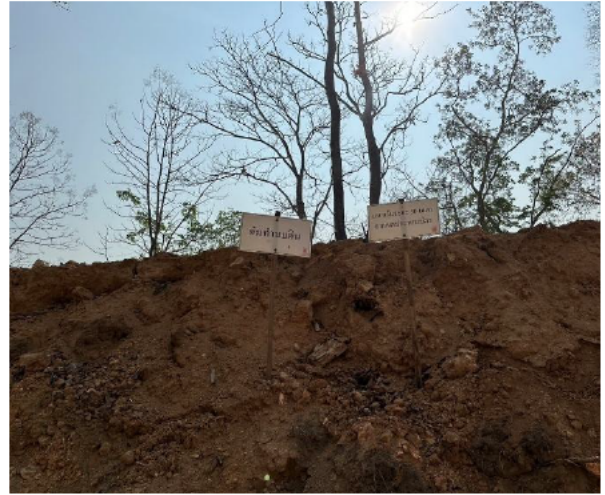
รูปที่ 2-12 คันทำนบดิน จุดเก็บกองดิน บ่อตักตะกอน

2. ให้จัดสร้างคันทำนบและคูระบายน้ำล้อมรอบพื้นที่เก็บกองเปลือกดิน “ด” และพื้นที่บ่อดักตะกอน “บ2” โดยด้านทิศเหนือ ทิศตะวันตก และทิศใต้ คันทำนบต้องมีขนาดฐานกว้าง 4.5 เมตร สูง 1.5 เมตร และด้านบนกว้าง 1.5 เมตร ส่วนด้านทิศตะวันออกต้องมีขนาดฐานกว้าง 6 เมตร สูง 2 เมตร และด้านบนกว้าง 2 เมตร สำหรับคูระบายน้ำ บริเวณด้านทิศเหนือ ทิศตะวันตก และทิศใต้ ต้องมีขนาดความลึก 1 เมตร ด้านบน กว้าง 1 เมตร ส่วนด้านทิศตะวันออก ต้องมีความลึก 1 เมตร และด้านบนกว้าง 1.5 เมตร			-ดังแสดงในรูปที่ 2-12 คันทำนบดิน จุดเก็บกองดิน บ่อดักตะกอน

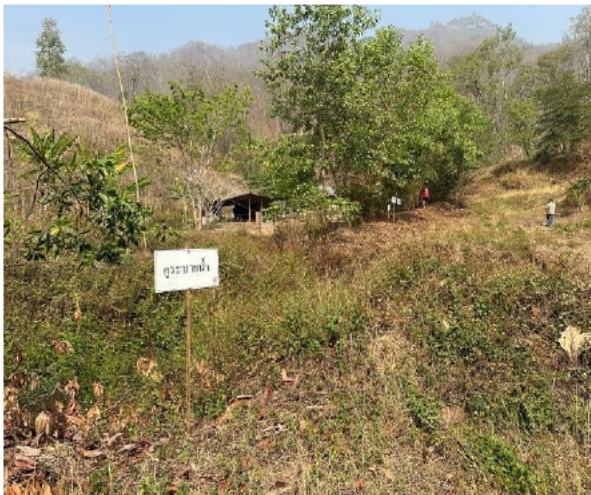
รูปที่ 2-13 คันทำนบดิน คูระบายน้ำบริเวณพื้นที่เก็บกองแร่ จุดเก็บกองดิน บ่อตักตะกอน บ1 บ2

3. ให้จัดสร้างคันทำนบ และคูระบายน้ำล้อมรอบพื้นที่ทำเหมืองและกิจกรรม เกี่ยวเนื่องที่ประกอบด้วย พื้นที่ทำเหมือง พื้นที่เก็บกองแร่ “ร” พื้นที่เก็บ กองเศษหิน “ค” และพื้นที่บ่อดักตะกอน “บ1” “บ2” โดยด้านทิศเหนือ ทิศตะวันตก และทิศใต้ คันทำนบต้องมีขนาดฐานกว้าง 4.5 เมตร สูง 1.5 เมตร และด้านบนกว้าง 1.5 เมตร ส่วนด้านทิศตะวันออกต้องมีขนาดฐานกว้าง 6 เมตร สูง 2 เมตร และด้านบนกว้าง 2 เมตร สำหรับคูระบายน้ำ บริเวณด้านทิศเหนือ และทิศใต้ ต้องมีขนาดความลึก 1 เมตร			-ดังแสดงในรูปที่ 2-13 คันทำนบดิน คูระบายน้ำบริเวณพื้นที่ เก็บกองแร่ จุดเก็บกองดิน บ่อดักตะกอน บ1 บ2

1.4 อุทกวิทยาและคุณภาพน้ำ			
1.ตรวจสอบและปรับปรุงสภาพของคันทำนบกั้น คุระบายน้ำ และบ่อดักตะกอนให้สามารถใช้งานและรองรับน้ำได้ดียิ่งขึ้น โดยการตรวจสอบความแข็งแรงคันทำนบกั้นและชุดลอกตะกอนดินออกจากคุระบายน้ำ ปีละ 1 ครั้ง หรือมีปริมาณ 1/3 ของคุระบายน้ำ	-ทางโครงการจัดให้มีเจ้าหน้าที่คอยดูแลสภาพคันทำนบกั้น และตะกอนในคุระบายน้ำและบ่อดักตะกอนอย่างสม่ำเสมอ	-ไม่มี	-ดังแสดงในรูปที่ 2-13 คันทำนบกั้น คุระบายน้ำบริเวณพื้นที่ เก็บกองแร่ จุดเก็บกองดิน บ่อดักตะกอน บ1 บ2

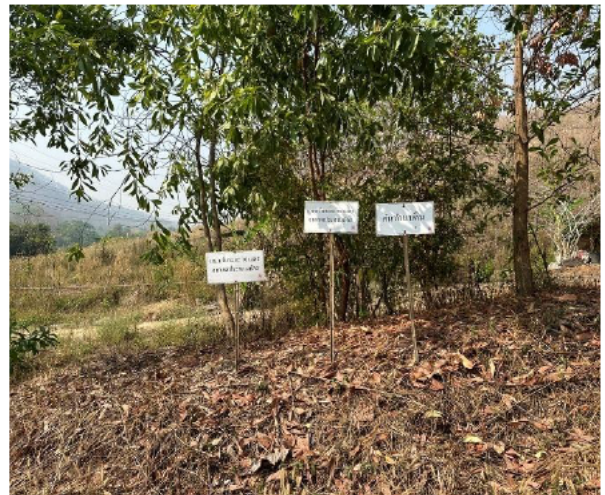
รูปที่ 2-14 คันทำนบดิน คูระบายน้ำรอบพื้นที่โครงการ

4. ให้จัดสร้างคันทำนบโดยรอบขอบเขตพื้นที่ทำเหมือง โดยมีขนาดฐานกว้าง 2 เมตร สูง 1 เมตร และด้านบนกว้าง 1 เมตร			-แสดงในรูปที่ 2-14 คันทำนบดิน -ระบายน้ำรอบพื้นที่โครงการ

6.ปลูกไม้ยืนต้นทดแทนและดูแลต้นไม้บริเวณที่ไม่มีการทำเหมือง และบริเวณเส้นทางขนส่งแร่เพื่อเป็นแนวป้องกันการฟุ้งกระจายของฝุ่นละออง	-มีการเริ่มปลูกต้นไม้บริเวณคันทำนบดิน และปลูกพืชคลุมดินในพื้นที่แล้วบางส่วน	-ไม่มี	-แสดงในรูปที่ 2-14 คันทำนบดิน คุ้ระบายน้ำรอบพื้นที่โครงการ

5.จัดสร้างคูระบายน้ำและคั่นทำนบดินเพื่อลดการชะล้างพังทลายของหน้าดิน พร้อมทั้งดูแลรักษาให้อยู่ในสภาพที่ใช้งานได้ดีอยู่เสมอ	-มีการจัดสร้างคั่นทำนบดิน และคูระบายน้ำตามที่แผนผังโครงการกำหนด	-ไม่มี	-ดังแสดงในรูปที่ 2-14 คั่นทำนบดิน คูระบายน้ำรอบพื้นที่โครงการ

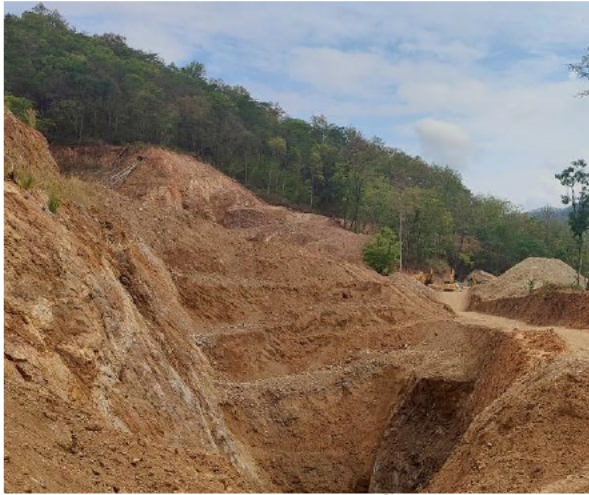
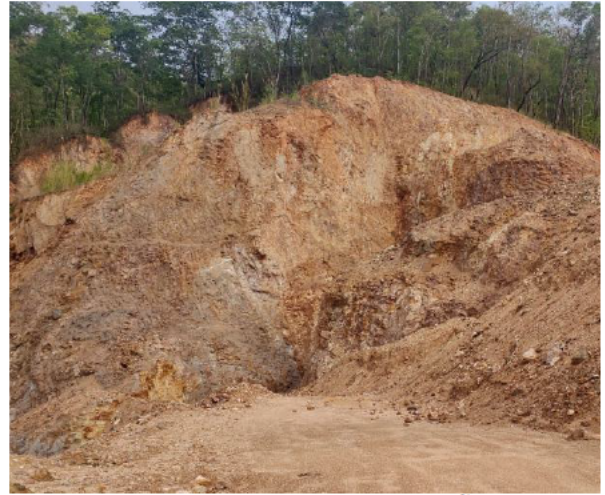
รูปที่ 2-21 ลักษณะหน้าเหมืองที่อยู่ในขั้นตอนการปรับแต่งให้เป็นไปตามที่แผนผังโครงการกำหนด

รูปที่ 2-21 (ต่อ) ลักษณะหน้าเหมืองที่อยู่ในขั้นตอนการปรับแต่งให้เป็นไปตามที่แผนผังโครงการกำหนด

เงื่อนไขตามมาตรการฯ	ผลการปฏิบัติตามมาตรการ	ปัญหาและอุปสรรคในการปฏิบัติตามมาตรการ	รูปประกอบ
1.1 ลักษณะภูมิประเทศ			
1. เปิดดำเนินการทำเหมืองตามแผนผังโครงการที่กำหนด	- ทางโครงการมีนโยบายเปิดการทำเหมืองตามที่มาตรการกำหนด	-ไม่มี	-แสดงในรูปที่ 2-21 ลักษณะหน้าเหมืองที่อยู่ในขั้นตอนการปรับแต่งให้เป็นไปตามที่แผนผังโครงการกำหนด

1.5 ดินถล่ม			
1.ออกแบบหน้าเหมืองให้มีลักษณะเป็นขั้นบันได มีระดับความสูงไม่เกิน 10 เมตร มีความลาดชันสุดท้ายไม่เกิน 45 องศา พร้อมทั้งจัดให้มีวิศวกร หรือนักธรณีวิทยาตรวจสอบเสถียรภาพของหน้าเหมืองให้มีความมั่นคงแข็งแรงอยู่เสมอ	-มีการทำเหมืองตามที่แผนผังโครงการกำหนด หน้าเหมืองของโครงการมีลักษณะเป็นขั้นบันไดมีความสูงแต่ละขั้นประมาณ 10 เมตร ความกว้างประมาณ 10-12 เมตร และความลาดชันรวม ไม่เกิน 45 องศา และมีเจ้าหน้าที่ตรวจสอบเสถียรภาพของหน้าเหมืองให้มีความมั่นคงแข็งแรงอยู่เสมอ	-ไม่มี	-ดังแสดงในรูปที่ 2-21 ลักษณะหน้าเหมืองที่อยู่ในขั้นตอนการปรับแต่งให้เป็นไปตามที่แผนผังโครงการกำหนด

1.6 แผ่นดินไหว			
1.ออกแบบหน้าเหมืองให้มีลักษณะเป็นขั้นบันได มีความลาดชันสุดท้ายไม่เกิน 45 องศา พร้อมทั้งจัดให้มีวิศวกรหรือนักธรณีวิทยาตรวจสอบเสถียรภาพของหน้าเหมืองให้มีความมั่นคงแข็งแรงอยู่เสมอ	-มีการทำเหมืองตามที่แผนผังโครงการกำหนด ความลาดชันรวม ไม่เกิน 45 องศา และมีเจ้าหน้าที่ตรวจสอบเสถียรภาพของหน้าเหมืองให้มีความมั่นคงแข็งแรงอยู่เสมอ	-ไม่มี	-ดังแสดงในรูปที่ 2-21 ลักษณะหน้าเหมืองที่อยู่ในขั้นตอนการปรับแต่งให้เป็นไปตามที่แผนผังโครงการกำหนด

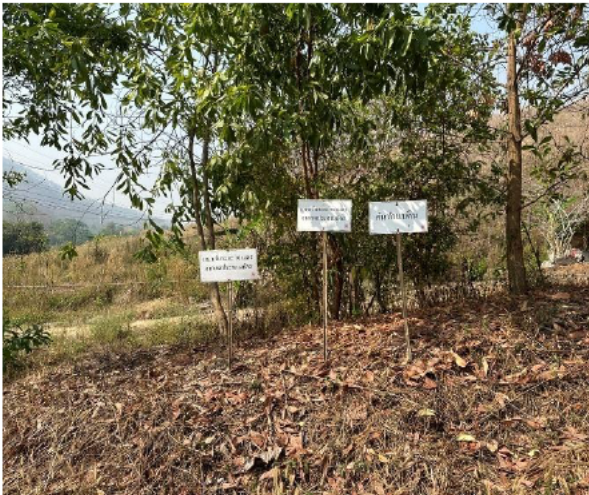
รูปที่ 2-22 แนวเว้นระยะ 10 เมตร จากเขตประทานบัตร

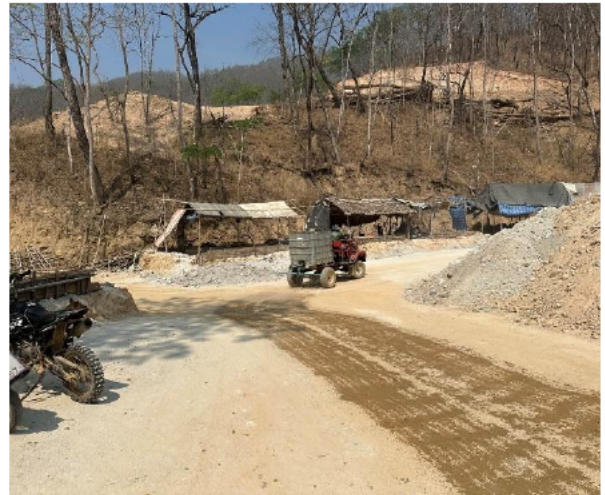
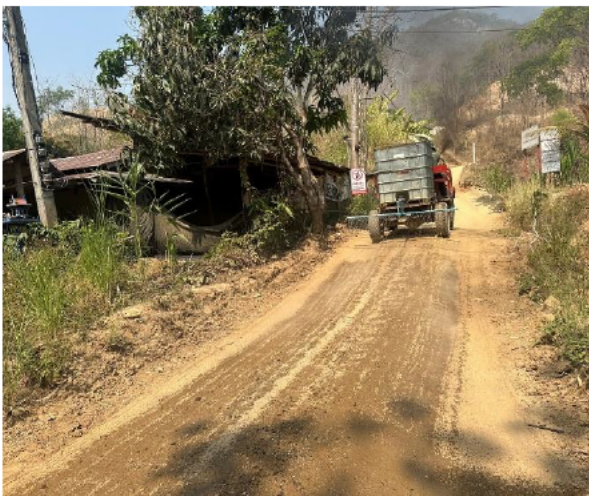
รูปที่ 2-23 เส้นทางขนส่งแร่ที่มีการดูแลเป็นอย่างดี

รูปที่ 2-23 (ต่อ) เส้นทางขนส่งแร่ที่มีการดูแลเป็นอย่างดี

เงื่อนไขตามมาตรการฯ	ผลการปฏิบัติตามมาตรการ	ปัญหาและอุปสรรคในการปฏิบัติตามมาตรการ	สรุปประกอบ
1.2 คุณภาพอากาศ			
1.ดูแลและบำรุงรักษาเส้นทางขนส่งแร่ให้อยู่ในสภาพดีตลอดระยะเวลาปฏิบัติงาน	-ทางโครงการมีการตรวจเช็คสภาพถนนเส้นทางขนส่งแร่ให้อยู่ในสภาพดีตลอดระยะเวลาปฏิบัติงาน	-ไม่มี	-แสดงในรูปที่ 2-23 เส้นทางขนส่งแร่ที่มีการดูแลเป็นอย่างดี

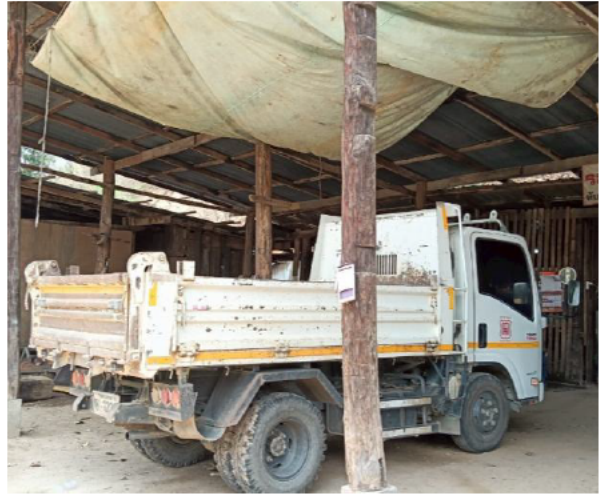
รูปที่ 2-26 โรงซ่อมบำรุงและหน่วยงานในซ่อมบำรุงของโครงการ

5.ตรวจสอบสภาพเครื่องยนต์ยานพาหนะและเครื่องจักร อุปกรณ์ที่ก่อให้เกิดไอเสียหรือฝุ่นละอองอย่างสม่ำเสมอ	-ทางโครงการมีเจ้าหน้าที่คอยดูแลตรวจสอบสภาพเครื่องยนต์ยานพาหนะและเครื่องจักรให้อยู่ในสภาพที่ดีอยู่เสมอเพื่อป้องกันการก่อให้เกิดไอเสียหรือฝุ่นละออง	-ไม่มี	-แสดงในรูปที่ 2-26 โรงซ่อมบำรุงและหน่วยงานซ่อมบำรุงของโครงการ

2.ทำการตรวจเช็คสภาพรถบรรทุกให้อยู่ในสภาพที่ใช้งานได้ดีและปลอดภัยอยู่เสมอ	-มีโรงซ่อมบำรุงตรวจเช็คสภาพรถบรรทุกสำหรับดูแลพาหนะในโครงการ	-ไม่มี	-แสดงในรูปที่ 2-26 โรงซ่อมบำรุงและหน่วยงานในซ่อมบำรุงของโครงการ

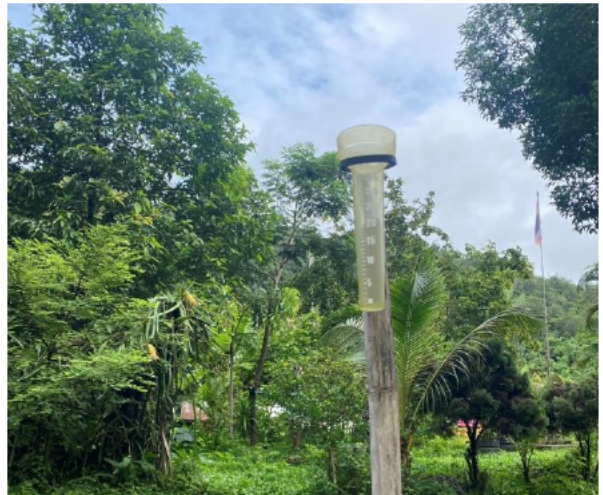
รูปที่ 2-28 การติดตั้งเครื่องวัดปริมาณน้ำฝน

2.จัดให้มีเครื่องวัดปริมาณน้ำฝนบริเวณโครงการ และพนักงานทำหน้าที่ประสานงานความร่วมมือกับเครือข่ายเฝ้าระวังแจ้งเตือนภัยดินถล่ม เพื่อประเมินสถานการณ์ดินถล่มทุกเดือนโดยเฉพาะในช่วงฤดูฝน	-มีการติดตั้งเครื่องวัดปริมาณน้ำฝนบริเวณโครงการ	-ไม่มี	-ดังแสดงในรูปที่ 2-28 การติดตั้งเครื่องวัดปริมาณน้ำฝน
