บทที่ 2

ผลการดำเนินการตามมาตรการป้องกัน และแก้ไขผลกระทบสิ่งแวดล้อม

2.1 การปฏิบัติตามเงื่อนไขสิ่งแวดล้อม

ตารางที่ 2-1 ผลการปฏิบัติตามมาตรการป้องกันและแก้ไขผลกระทบสิ่งแวดล้อม (เพิ่มเติม) ฉบับเดือนมีนาคม พ.ศ. 2563

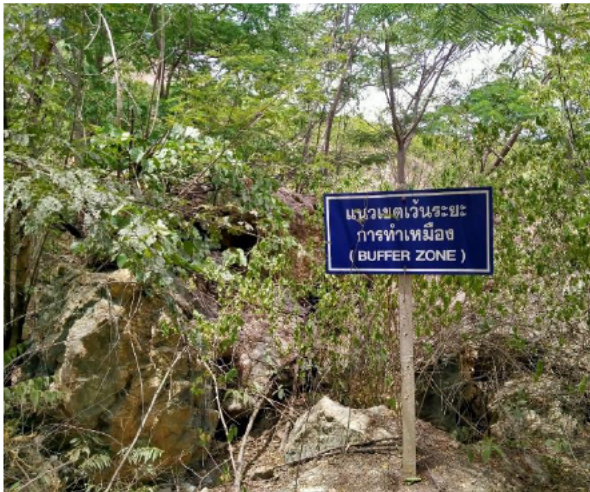
รูปที่ 2-1 แนวเว้นพื้นที่ไม่ทำเหมืองจากแนวเขตประทานบัตรโดยรอบ เป็นระยะ 10 เมตร

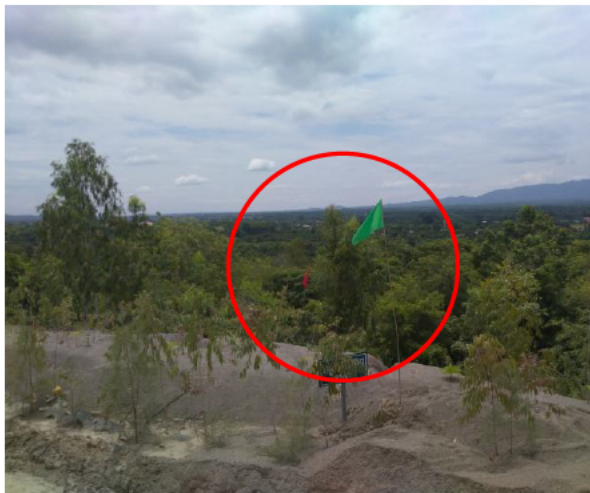
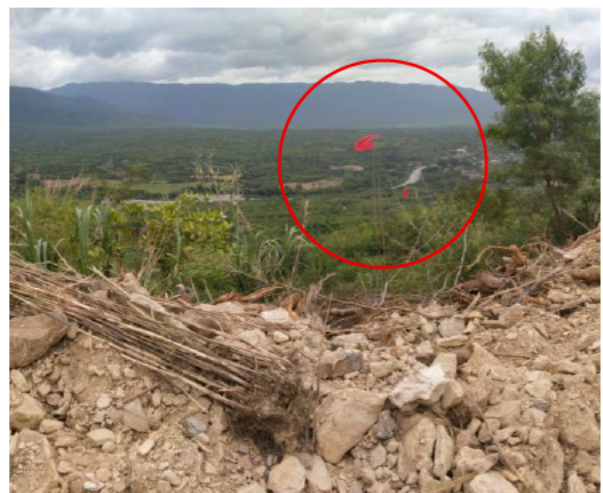
รูปที่ 2-2 แนวธงแสดงพื้นที่ในโครงการ

รูปที่ 2-2 (ต่อ) แนวธงแสดงพื้นที่ในโครงการ

เงื่อนไขตามมาตรการฯ	ผลการปฏิบัติตามมาตรการ	ปัญหาและอุปสรรค ในการปฏิบัติตามมาตรการ	สรุปประกอบ
1. ให้เว้นพื้นที่ไม่ทำเหมืองจากแนวเขตประทานบัตรโดยรอบของกลุ่มเหมืองคอกไก่เขียวหรือด้านที่ไม่ติดต่อกับประทานบัตรที่ร่วมแผนผังโครงการทำเหมืองเดียวกัน เป็นระยะ 10 เมตร พร้อมทั้งให้จัดทำแนวเขตพื้นที่ที่เว้นการทำเหมืองให้เห็นชัดเจน	-จากการสำรวจพบว่าประทานบัตรที่ 31224/15464 ทำการเว้นพื้นที่ไม่ทำเหมืองจากแนวเขตประทานบัตรฯ เป็นระยะ 10 เมตร พร้อมทั้งให้จัดทำแนวเขตพื้นที่ที่เว้นการทำเหมืองโดยการจัดทำร่องระบายน้ำคันทำนบดิน และปลูกต้นไม้ -ทางโครงการมีการใช้สัญลักษณ์ธงเพื่อแสดงพื้นที่ต่าง ๆ ได้แก่ ธงสีแดง แสดงแนวเขตประทานบัตร ธงสีเขียว แสดงแนวเขตเว้นพื้นที่การไม่ทำเหมืองเป็นระยะ 10 เมตร รอบพื้นที่ประทานบัตร ธงสีเหลือง แสดงขอบเขตพื้นที่ทำเหมือง	-ไม่มี	- ดังแสดงในรูปที่ 2-1 แนวเว้นพื้นที่ไม่ทำเหมืองจากแนวเขตประทานบัตรโดยรอบเป็นระยะ 10 เมตร - ดังแสดงในรูปที่ 2-2 แนวธงแสดงพื้นที่ในโครงการ

2. ทรัพยากรสิ่งแวดล้อมทางชีวภาพ			
2.1 ป่าไม้และสัตว์ป่า			
1) กำหนดขอบเขตพื้นที่เปิดทำเหมืองและพื้นที่กิจกรรมต่าง ๆ ให้ชัดเจน โดยการเว้นพื้นที่ไม่ทำเหมืองในระยะ 10 เมตร จากขอบแปลงประทานบัตร	-ทางโครงการกำหนดพื้นที่ในโครงการอย่างชัดเจนโดยใช้สัญลักษณ์ธงสีต่าง ๆ	-ไม่มี	- ดังแสดงในรูปที่ 2-2 แนววงแสดงพื้นที่ในโครงการ

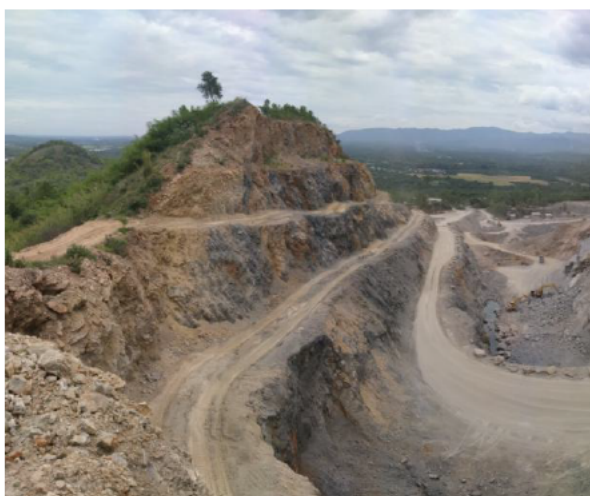
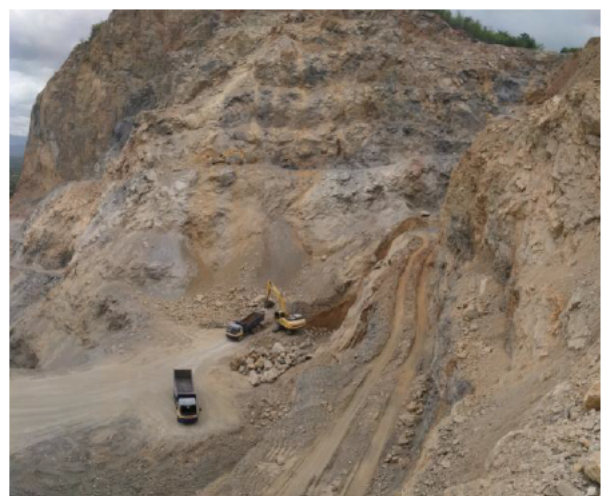
รูปที่ 2-3 หน้าเหมืองที่มีการทำเหมืองเป็นลักษณะขั้นบันได

รูปที่ 2-3 (ต่อ) หน้าเหมืองที่มีการทำเหมืองเป็นลักษณะขั้นบันได

2. กำหนดการเปิดหน้าเหมืองให้มีทิศทางและลำดับขั้นตอน ตลอดจนขอบเขตพื้นที่ทำเหมืองตามแผนผังโครงการทำเหมืองอย่างเคร่งครัด การออกแบบหน้าเหมืองให้มีลักษณะชั้นบันได มีความสูงของแต่ละชั้นบันไดสูงไม่เกิน 10 เมตร ความกว้างของแต่ละชั้นบันไดไม่น้อยกว่า 10 เมตร และควบคุมความลาดชันของหน้าเหมืองโดยรวมไม่เกิน 45 องศา ทั้งนี้หากยังเปิดหน้าเหมืองด้านที่ติดกับประทานบัตรข้างเคียงยังไม่แล้วเสร็จให้แต่ละรายออกแบบหน้าเหมืองให้มีลักษณะชั้นบันไดเช่นเดียวกับด้านอื่น ๆ	-ทางโครงการ จะดำเนินการทำเหมืองตามที่แผนผังโครงการทำเหมืองกำหนดโดยทำเหมืองให้มีลักษณะชั้นบันได มีความสูงของแต่ละชั้นบันไดสูงไม่เกิน 10 เมตร ความกว้างของแต่ละชั้นบันไดไม่น้อยกว่า 10 เมตร และควบคุมความลาดชันของหน้าเหมืองโดยรวมไม่เกิน 45 องศา ซึ่งหน้าเหมืองของโครงการอยู่ในขั้นตอนการปรับแต่งให้เป็นไปตามที่แผนผังโครงการกำหนด	-ไม่มี	- ดังแสดงในรูปที่ 2-3 หน้าเหมืองที่มีการทำเหมืองเป็นลักษณะชั้นบันได

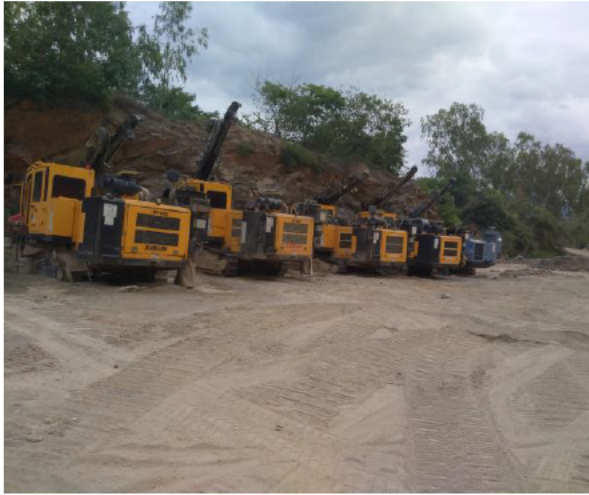
รูปที่ 2-4 เครื่องเจาะรูระเบิดแบบดินตะขามีเครื่องดูดฝุ่นติดตั้งบริเวณหัวเจาะ

3. ให้ใช้เครื่องเจาะระเบิดแบบดินตะขាប់ที่มีเครื่องดูดฝุ่นติดตั้งที่บริเวณหัวเจาะหรือใช้น้ำหล่อลงในรูเจาะ เพื่อป้องกันและลดการฟุ้งกระจายของฝุ่นละอองที่เกิดจากการเจาะระเบิด	-ทางโครงการใช้เครื่องเจาะระเบิดแบบดินตะขាប់ และใช้น้ำหล่อลงในรูเจาะ เพื่อป้องกันและลดการฟุ้งกระจายของฝุ่นละออง -มีการดูแลสุขภาพเครื่องเจาะระเบิดให้มีสภาพดี	-ไม่มี	- ดังแสดงในรูปที่ 2-4 เครื่องเจาะระเบิดแบบดินตะขាប់มีเครื่องดูดฝุ่นติดตั้งบริเวณหัวเจาะ

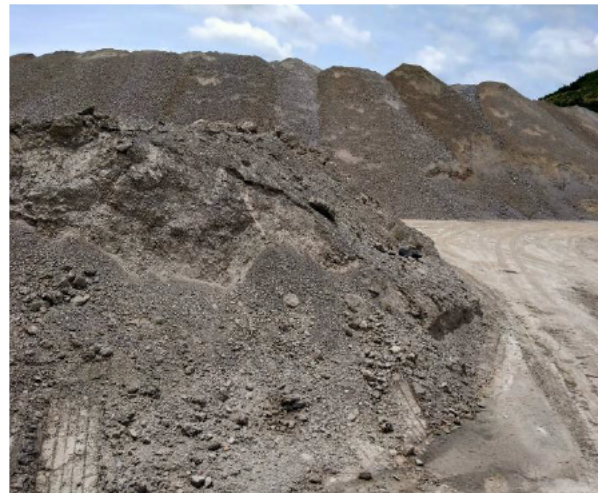
รูปที่ 2-6 พื้นที่เก็บกองเปลือกดิน และเศษหินชั่วคราว

<p>5. ให้จัดเตรียมพื้นที่เก็บกองเปลือกดิน และเศษหินชั่วคราวตามที่กำหนดในแผนผังโครงการทำเหมือง เพื่อรองรับปริมาณเปลือกดินและเศษหินที่ขุดเปิดในพื้นที่ประทานบัตรร่วมแผนผังโครงการฯ พร้อมจัดให้มีร่องระบายน้ำเพื่อชักน้ำชะล้างให้ไหลลงสู่บ่อตกตะกอน ดังนี้</p>	<p>-ทางโครงการมีการจัดเตรียมพื้นที่เก็บกองเปลือกดิน และเศษหินชั่วคราว บริเวณ ศ5 เนื้อที่ประมาณ 3 ไร่ เพื่อรองรับปริมาณเปลือกดินและเศษหินที่ขุดเปิดในพื้นที่ประทานบัตรร่วมแผนผังโครงการฯ พร้อมจัดให้มีร่องระบายน้ำเพื่อชักน้ำชะล้างให้ไหลลงสู่บ่อตกตะกอน</p>	-ไม่มี	<p>- ดังแสดงในรูปที่ 2-6 พื้นที่เก็บกองเปลือกดิน และเศษหินชั่วคราว</p> <p>- ดังแสดงในรูปที่ 2-7 คันทำนบดิน ร่องระบายน้ำบริเวณจุดเก็บกองเปลือกดิน และเศษหินชั่วคราว</p>

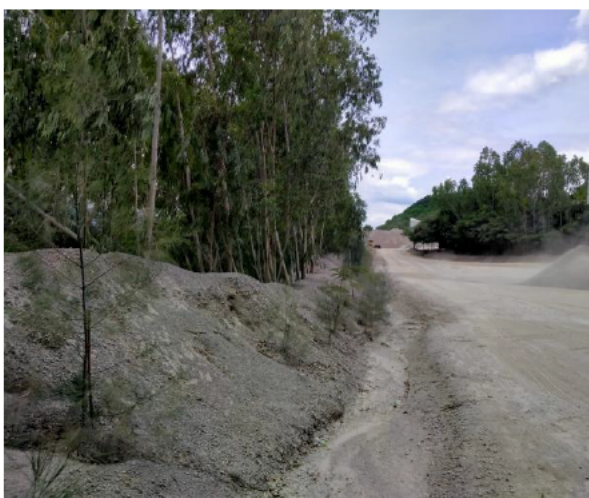
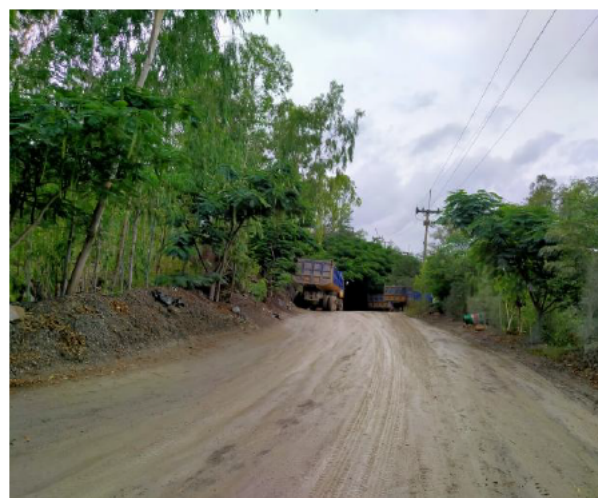
รูปที่ 2-7 ค้นทำนบดิน ร่องระบายน้ำ บริเวณจุดเก็บกองเปลือกดิน และเศษหินชั่วคราว

รูปที่ 2-7 (ต่อ) ค้นทำนบดิน ร่องระบายน้ำ บริเวณจุดเก็บกองเปลือกดิน และเศษหินชั่วคราว

2) ให้เว้นพื้นที่ไม่ทำเหมืองในพื้นที่โดยรอบเขตประทานบัตรกว้างไม่น้อยกว่า 10 เมตร พร้อมทั้งจัดทำแนวคันดินกว้าง 5 เมตร สูง 1 เมตร และสันทำนบกว้าง 3 เมตร และชุดระบายน้ำขนาดหน้าตัด 1.5 x 1.0 x 0.5 เมตร ตามแนวเขตประทานบัตรทางด้านทิศตะวันตก ทิศเหนือ และทิศตะวันออก และปลูกพืชคลุมดินและไม้ยืนต้นไว้ตามแนวคันทำนบก้น	-มีการเว้นพื้นที่ไม่ทำเหมืองในพื้นที่โดยรอบเขตประทานบัตรกว้างไม่น้อยกว่า 10 เมตร พร้อมทั้งจัดทำแนวคันดินกว้าง 5 เมตร สูง 1 เมตร และสันทำนบกว้าง 3 เมตร และชุดระบายน้ำขนาดหน้าตัด 1.5 x 1.0 x 0.5 เมตร ตามแนวเขตประทานบัตรทางด้านทิศตะวันตก ทิศเหนือ และทิศตะวันออก และปลูกพืชคลุมดินและไม้ยืนต้นไว้ตามแนวคันทำนบก้น	-ไม่มี	- ดังแสดงในรูปที่ 2-7 คันทำนบก้น ร่องระบายน้ำบริเวณจุดเก็บกองเปลือกดิน และเศษหินชั่วคราว

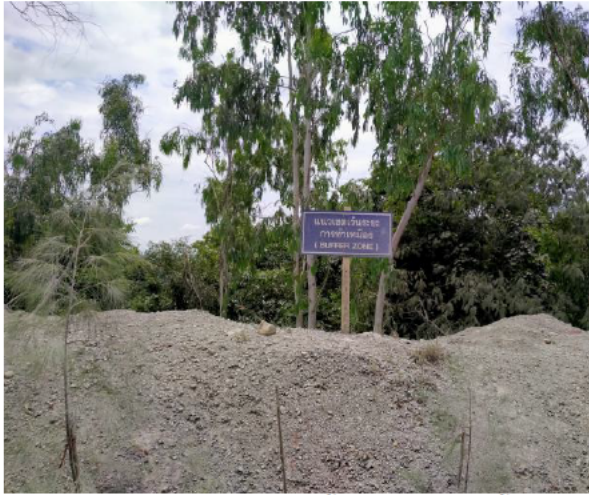
รูปที่ 2-8 ดินทำนบดิน คุระบายน้ำตามแนวเขตในพื้นที่เวน
การทำเหมือง ในระยะ 10 เมตร

เงื่อนไขตามมาตรการฯ	ผลการปฏิบัติตามมาตรการ	ปัญหาและอุปสรรค ในการปฏิบัติตามมาตรการ	สรุปประกอบ
<p>5.1. ประทานบัตรที่ 31246/16153 ของ บริษัท เขตศิลา จำกัด บริเวณ ศ1 เนื้อที่ประมาณ 7 ไร่</p> <p>5.2. ประทานบัตรที่ 31228/15743 ของ ห้างหุ้นส่วนจำกัด เชียงใหม่ไท้เชียง บริเวณ ศ2 เนื้อที่ประมาณ 5 ไร่</p> <p>5.3. ประทานบัตรที่ 20670/16297 ของนางมณฑนา ลี้ตระกูล บริเวณ ศ3 และ ศ4 เนื้อที่ ประมาณแต่ละ 6 ไร่</p> <p>5.4. ประทานบัตรที่ 31224/15464 ของ บริษัท สหพนาสิทธิ์ จำกัด บริเวณ ศ5 เนื้อที่ประมาณ 3 ไร่</p>			
<p>6. ให้ดำเนินการสร้างคันทำนบดินคุ้ระบายน้ำ ตามแนวเขตในพื้นที่เวน การทำเหมือง ในระยะ 10 เมตร รอบพื้นที่ประทานบัตรตามที่แผนผัง โครงการกำหนด ยกเว้นด้านที่ติดต่อกับประทานบัตรที่ร่วมแผนผัง โครงการทำเหมืองเดียวกัน พร้อมดูแลตรวจสอบคันทำนบดินให้มี ประสิทธิภาพที่ดี</p>	<p>-ทางโครงการมีการจัดสร้างคันทำนบดินคุ้ระบายน้ำ ตามแนวเขตใน พื้นที่เว้นการทำเหมือง ในระยะ 10 เมตร รอบพื้นที่ประทานบัตร ตามที่แผนผังโครงการกำหนด</p>	-ไม่มี	<p>- ดังแสดงในรูปที่ 2-8 คันทำนบดิน คุ้ระบายน้ำตามแนวเขตในพื้นที่เว้นการทำ เหมือง ในระยะ 10 เมตร</p>

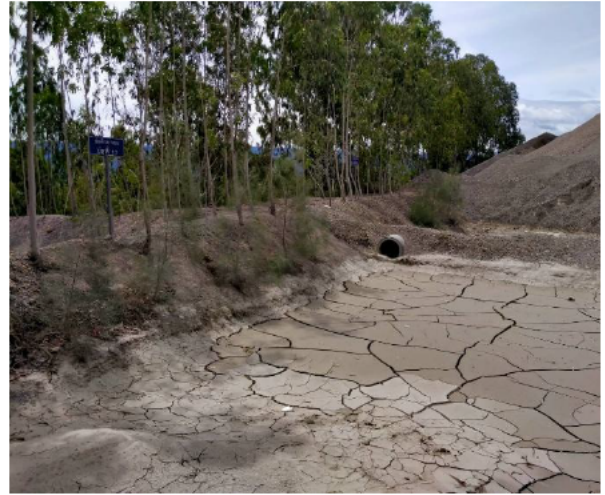
รูปที่ 2-9 บ่อดักตะกอนเพื่อรองรับรับชะล้างตามแนวเขต
ในพื้นที่เวนการทำเหมืองในระยะ 10 เมตร
รอบพื้นที่ประทานบัตรตามที่แผนผังโครงการกำหนด

2. จัดสร้างบ่อดักตะกอนจำนวน 4 บ่อ คือ บ่อดักตะกอน “บ1 บ2 บ3 และ บ4”อยู่บริเวณพื้นที่ราบทางด้านทิศตะวันออกเฉียงเหนือ ให้แต่ละบ่อมีขนาดความกว้าง 20 เมตร ยาว 25 เมตร ลึก 4 เมตร	-ทางโครงการจัดทำบ่อดักตะกอนจำนวน 4 บ่อ คือ บ่อดักตะกอน “บ1 บ2 บ3 และ บ4”อยู่บริเวณพื้นที่ราบทางด้าน ทิศตะวันออกเฉียงเหนือ แต่ละบ่อมีขนาดความกว้าง 20 เมตร ยาว 25 เมตร ลึก 4 เมตร	-ไม่มี	- ดังแสดงในรูปที่ 2-9 บ่อดักตะกอนเพื่อรองรับรับชะล้างตามแนวเขตในพื้นที่เวนทำการทำเหมือง ในระยะ 10 เมตร รอบพื้นที่ประทานบัตรตามที่แนบผังโครงการกำหนด

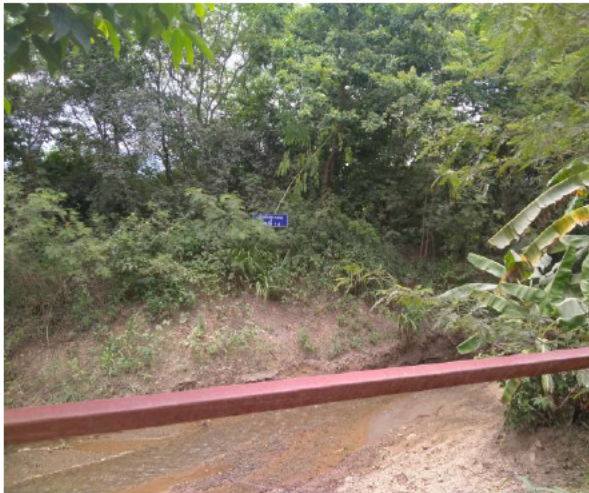
รูปที่ 2-10.1 บ่อดักตะกอน บ 14

<p>7. ให้ดำเนินการขุดบ่อดักตะกอน ตามขนาด และตำแหน่งที่กำหนดใน แผนผังโครงการทำเหมืองเพื่อรองรับปริมาณน้ำฝนชะล้างบริเวณพื้นที่ โครงการ พื้นที่เก็บกองเปลือกดินแล้วเศษหิน และบริเวณโรงโม่หิน และขุดลอกตะกอนดินจากบ่อดักตะกอนและคุ้ระบายน้ำอย่างน้อยปี ละ 1 ครั้ง หรือเมื่อมีตะกอนสะสมมากกว่า 1/3 ของบ่อและคุ้ระบาย น้ำ เพื่อรองรับปริมาณน้ำฝนชะล้างได้อย่างมีประสิทธิภาพ ดังนี้</p> <p>7.1. ประทานบัตรที่ 31246/16153 ของ บริษัท เขตศิลา จำกัด จำนวน 10 บ่อ ประกอบด้วย ขนาดพื้นที่ 50x20 เมตร ความลึก ประมาณ 5 เมตร จำนวน 8 บ่อ บริเวณ บ1 บ2 บ3 บ4 บ20 บ21 บ22 บ23 และบ่อขนาดพื้นที่ 10x10 เมตร ความลึกประมาณ 5 เมตร จำนวน 2 บ่อ บริเวณ บ24 บ25</p>	<p>-สำหรับประทานบัตรที่ 31224/15464 ของบริษัท สหพนาสิทธิ์ จำกัด มีการขุดบ่อดักตะกอน ตามกำหนดในแผนผังโครงการทำเหมือง</p>	-ไม่มี	<p>- ดังแสดงในรูปที่ 2-9 บ่อดักตะกอนเพื่อ รองรับรับชะล้างตามแนวเขตในพื้นที่เว้น การทำเหมือง ในระยะ 10 เมตร รอบพื้นที่ ประทานบัตรตามที่แผนผังโครงการกำหนด</p> <p>- ดังแสดงในรูปที่ 2-10.1 ถึง รูปที่ 2-10.4 บ่อดักตะกอน บ14, บ15, บ16 และบ 17</p>

1.4 อุทกวิทยาและคุณภาพน้ำผิวดิน			
1. สร้างคันทำนบดินอัดแน่นและคูระบายน้ำไว้บริเวณพื้นที่ราบด้านล่างตามแนวเขตพื้นที่โครงการทางด้านทิศตะวันตก-ทิศเหนือ และทิศตะวันออก โดยแนวคัน ดินมีขนาดความกว้างที่ฐาน 5 เมตร สูง 1 เมตร และสันคันดินกว้าง 3 เมตร และคูระบายน้ำมีขนาดความกว้าง 1.5 เมตร ลึก 1 เมตร เพื่อรองรับน้ำฝนไหลบ่าลงสู่บ่อดักตะกอน	-มีการจัดทำคันทำนบดินอัดแน่นและคูระบายน้ำไว้บริเวณพื้นที่ราบด้านล่างตามแนวเขตพื้นที่โครงการทางด้านทิศตะวันตก-ทิศเหนือ และทิศตะวันออก โดยแนวคัน ดินมีขนาดความกว้างที่ฐาน 5 เมตร สูง 1 เมตร และสันคันดินกว้าง 3 เมตร และคูระบายน้ำมีขนาดความกว้าง 1.5 เมตร ลึก 1 เมตร เพื่อรองรับน้ำฝนไหลบ่าลงสู่บ่อดักตะกอน	-ไม่มี	- ดังแสดงในรูปที่ 2-8 คันทำนบดินรองรับระบายน้ำบริเวณจุดเก็บกองเปลือกดินและเศษหินชั่วคราว - ดังแสดงในรูปที่ 2-9 บ่อดักตะกอนเพื่อรองรับรับชะล้างตามแนวเขตในพื้นที่เวนทำการทำเหมือง ในระยะ 10 เมตร รอบพื้นที่ประทานบัตรตามที่แนบผังโครงการกำหนด - ดังแสดงในรูปที่ 2-10.1 ถึง รูปที่ 2-10.4 บ่อดักตะกอน บ14, บ15, บ16 และบ 17

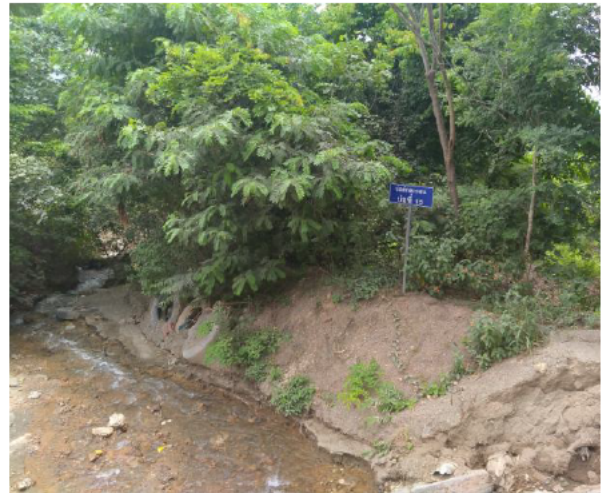
รูปที่ 2-10.2 บ่อดักตะกอน บ 15

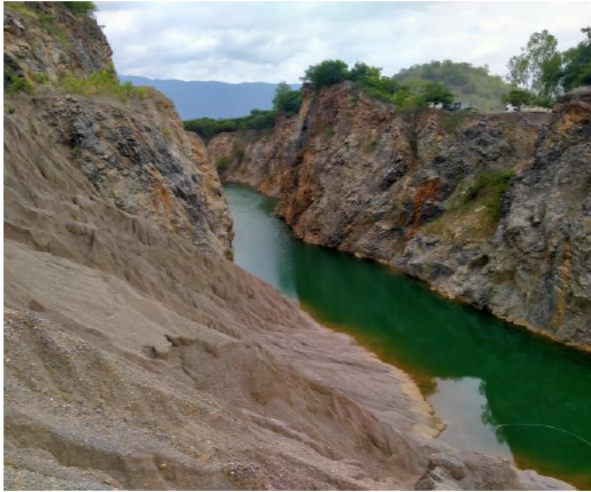
รูปที่ 2-11 จุดที่เป็นพื้นที่ต่ำที่ใช้เป็นพื้นที่รองรับปริมาณน้ำ
ไหลบ่าจากพื้นที่หน้าเหมืองและนำมาฉีดพรมพื้นที่

8. ออกแบบให้มีบ่อรองรับน้ำบริเวณพื้นที่ต่ำให้เป็นพื้นที่รองรับปริมาณน้ำไหลบ่าจากพื้นที่หน้าเหมืองของแต่ละแห่งในช่วงฤดูฝน และขุดลอกตะกอนดินจากบ่อดังกล่าวอย่างน้อยปีละ 1 ครั้ง เพื่อรองรับปริมาณน้ำฝนชะล้างได้อย่างมีประสิทธิภาพ	-หน้าเหมืองบริเวณพื้นที่ต่ำทางโครงการทำการออกแบบให้เป็นพื้นที่รองรับปริมาณน้ำไหลบ่าจากพื้นที่หน้าเหมือง	-ไม่มี	- ดังแสดงในรูปที่ 2-11 จุดที่เป็นพื้นที่ต่ำที่ใช้เป็นพื้นที่รองรับปริมาณน้ำไหลบ่าจากพื้นที่หน้าเหมืองและนำมาฉีดพรมพื้นที่

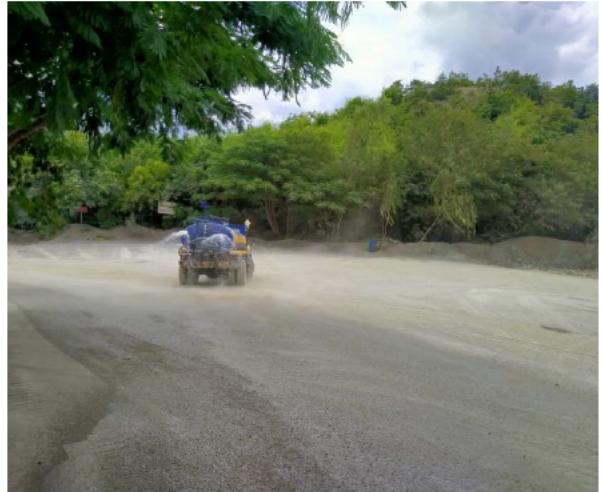
รูปที่ 2-12 การฉีดพรมน้ำบนเส้นทางการลำเลียงแร่
ที่มีการดูแลตลอดเวลา

9. จัดให้มีรถบรรทุกน้ำ เพื่อใช้ฉีดพรมเส้นทางลำเลียงแร่ในพื้นที่โครงการ ตลอดจนเส้นทางขนส่งจากพื้นที่โครงการสู่พื้นที่ภายนอก อย่างน้อยวันละ 3-4 ครั้ง หรือตามความเหมาะสมกับสภาพภูมิอากาศ เพื่อลดการฟุ้งกระจายของฝุ่นละออง	-มีรถบรรทุกน้ำฉีดพรมน้ำเส้นทางลำเลียงแร่ในพื้นที่โครงการ ตลอดจนเส้นทางขนส่งจากพื้นที่โครงการสู่พื้นที่ภายนอก อย่างสม่ำเสมอวันละ 3-4 ครั้ง	-ไม่มี	- ดังแสดงในรูปที่ 2-12 การฉีดพรมน้ำบนเส้นทางลำเลียงแร่ที่มีการดูแลตลอดเวลา

7) ให้ใช้การฉีดพรมน้ำบริเวณลานเก็บกองหินที่คัดขนาดแล้ว และตามเส้นทางขนส่งลำเลียงหิน ในขณะที่เครื่องจักรกลและยานพาหนะทำงานอยู่ เพื่อป้องกันการฟุ้งกระจายของฝุ่น พร้อมทั้งมีการทำความสะอาด เก็บกวาด	-ทางโครงการมีการฉีดพรมน้ำบริเวณลานเก็บกองหินที่คัดขนาดและตามเส้นทางขนส่งลำเลียงหิน	-ไม่มี	- ดังแสดงในรูปที่ 2-12 การฉีดพรมน้ำบนเส้นทางขนส่งลำเลียงแร่ที่มีการดูแลตลอดเวลา

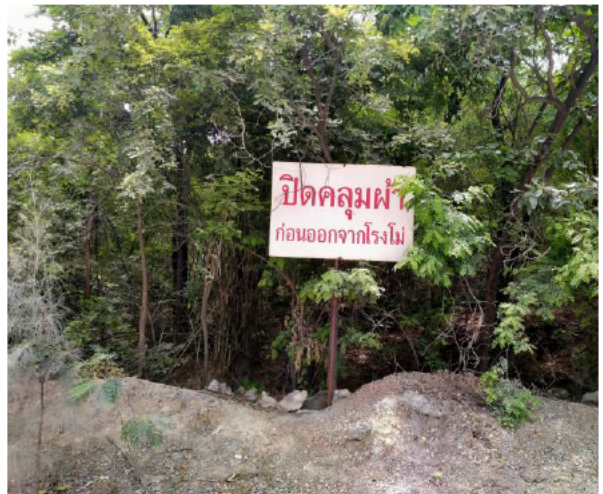
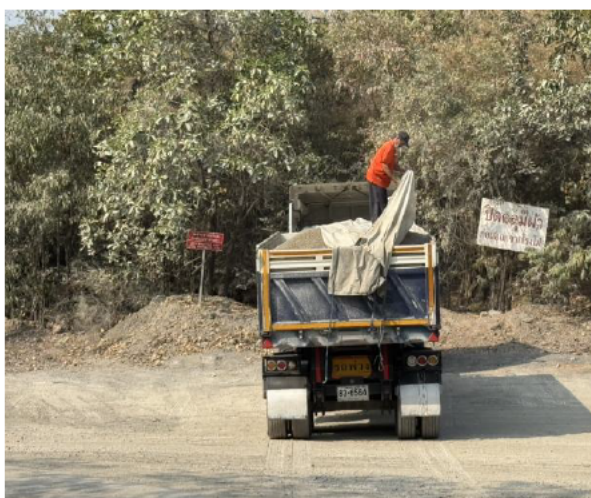
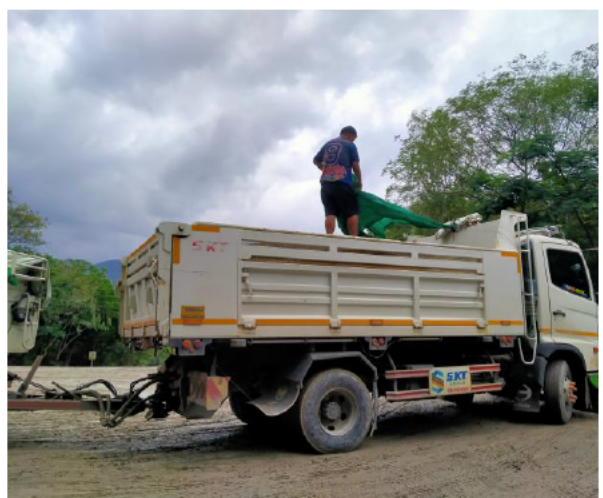
รูปที่ 2-14 จุดปิดคลุมกระเบบรทุก

รูปที่ 2-14 (ต่อ) การปิดคลุมกระเบบรทุก

เงื่อนไขตามมาตรการฯ	ผลการปฏิบัติตามมาตรการ	ปัญหาและอุปสรรค ในการปฏิบัติตามมาตรการ	สรุปประกอบ
10. การขนส่งจะต้องใช้ความเร็วและน้ำหนักบรรทุกให้เป็นไปตามที่ทางราชการกำหนด และควบคุมความเร็วไม่เกิน 30 กม/ชม ปิดคลุมกระเบบบรรทุกให้มีมิดชิดก่อนออกนอกพื้นที่โครงการ พร้อมทั้งปรับปรุงสภาพเส้นทางขนส่งและถนนสาธารณะที่ใช้ประโยชน์ในการขนส่งให้มีสภาพใช้งานได้ดีและปลอดภัยอยู่เสมอ และมีป้ายสัญญาณเตือนภัยให้เห็นชัดเจน ทั้งนี้ให้หลีกเลี่ยงการขนส่งบรรทุกแร่ในช่วงเวลาเด็กนักเรียนและราษฎรเดินทางไป-กลับสถานที่โรงเรียนและที่ทำงาน	-ทางโครงการมีข้อกำหนดความเร็วและน้ำหนักบรรทุกให้เป็นไปตามที่ทางราชการกำหนด ควบคุมความเร็วไม่เกิน 30 กม/ชม และปิดคลุมกระเบบบรรทุกให้มีมิดชิดก่อนออกนอกพื้นที่โครงการ -มีป้ายสัญญาณเตือนภัยให้เห็นชัดเจน ติดตั้งป้ายระวังรถบรรทุกเข้า-ออก บริเวณทางเข้าโครงการฯ -ทางโครงการให้หลีกเลี่ยงการขนส่งบรรทุกแร่ในช่วงเวลาเด็กนักเรียนและราษฎรเดินทางไป-กลับสถานที่โรงเรียนและที่ทำงาน	-ไม่มี	- ดังแสดงในรูปที่ 2-13 ป้ายจำกัดความเร็วไม่เกิน 30 กม/ชม - ดังแสดงในรูปที่ 2-14 จุดปิดคลุมกระเบบบรรทุก

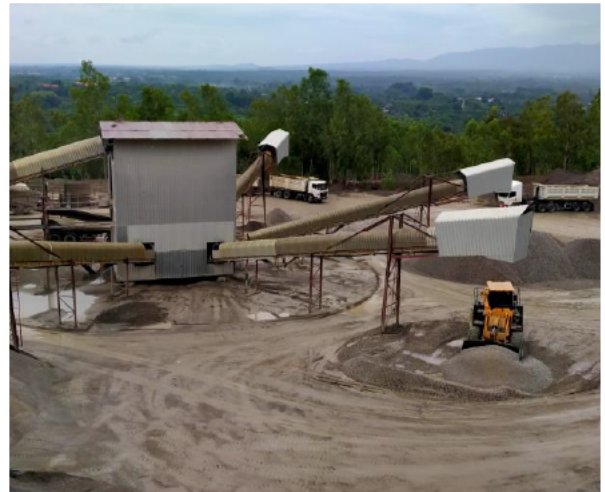
รูปที่ 2-17 (ต่อ) โรงโม่หินของโครงการ
มีการปิดคลุมสายพาน

3) ระบบสายพานลำเลียง ต้องสร้างอุปกรณ์ปิดคลุมโดยตลอด พร้อมทั้งติดตั้งเครื่องฉีดสเปรย์น้ำบริเวณจุดต่าง ๆ ที่ก่อให้เกิดฝุ่นละอองภายนอกอาคาร	-ระบบสายพานลำเลียงของโครงการมีการทำการปิดคลุมโดยตลอด พร้อมทั้งติดตั้งเครื่องฉีดสเปรย์น้ำ	-ไม่มี	- ดังแสดงในรูปที่ 2-20 แนวต้นไม้บนคันทำนบดินเพื่อเป็นแนวกันชนป้องกันฝุ่นละอองแพร่กระจายออกสู่ภายนอก

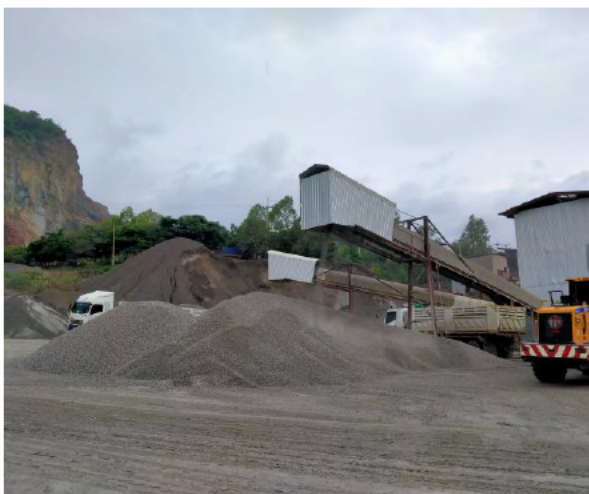
รูปที่ 2-17 (ต่อ) โรงโม่หินของโครงการมีสเปรย์น้ำ
ปลายสายพานโรงโม่

2. ให้ปรับปรุงซ่อมแซมระบบป้องกันผลกระทบสิ่งแวดล้อมของโรงโม่หินตามระเบียบข้อกำหนดของหน่วยงานราชการที่กำหนดไว้อย่างเคร่งครัด	-โรงโม่หินของโครงการมีการจัดสร้างเป็นระบบปิดและมีการติดตั้งสเปรย์ฉีดน้ำที่ปลายสายพานลำเลียง	-ไม่มี	- ดังแสดงในรูปที่ 2-17 โรงโม่หินของโครงการมีการจัดทำเป็นระบบปิด -ดังแสดงในรูปที่ 2-17 (ต่อ) โรงโม่หินของโครงการมีสเปรย์น้ำปลายสายพานโรงโม่

4) บริเวณปลายสายพานลำเลียงที่เทกองหินคัดขนาดแล้ว ต้องติดตั้งเครื่องฉีดสเปรย์น้ำ หรือเครื่องป้องกันฝุ่นในการเทกองหินคัดขนาดแล้ว	-บริเวณปลายสายพานลำเลียงของโครงการมีการติดตั้งเครื่องฉีดสเปรย์น้ำ	-ไม่มี	- ดังแสดงในรูปที่ 2-17 โรงโม่หินของโครงการมีการจัดทำเป็นระบบปิด -ดังแสดงในรูปที่ 2-17 (ต่อ) โรงโม่หินของโครงการมีสเปรย์น้ำปลายสายพานโรงโม่

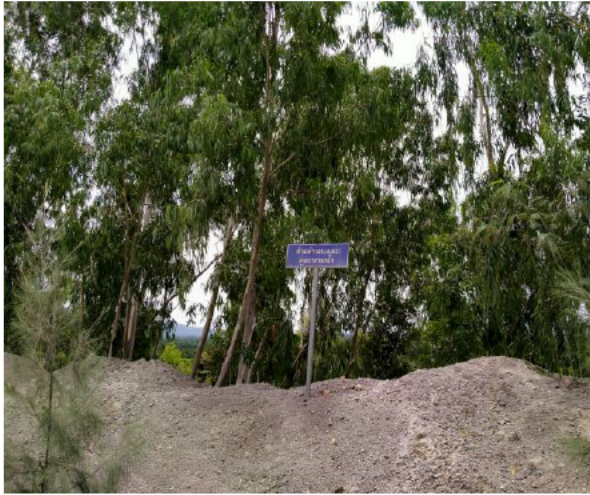
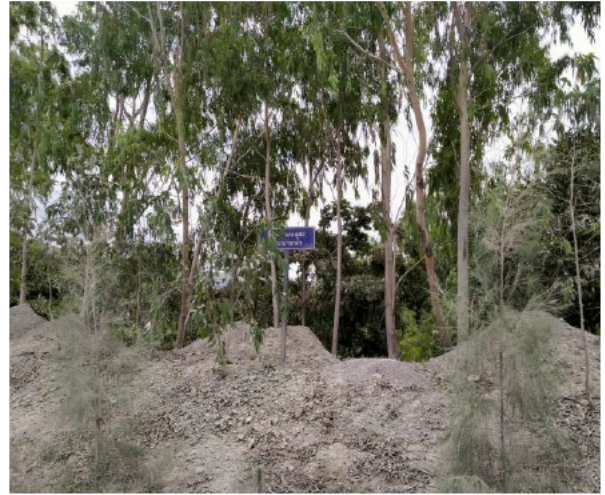
รูปที่ 2-20 แนวต้นไม้บนคันทำนบดินเพื่อเป็นแนวกันชน
ป้องกันฝุ่นละอองแพร่กระจายออกสู่ภายนอก

รูปที่ 2-20 (ต่อ) แนวต้นไม้บนคันทำนบดินเพื่อเป็นแนวกัน
ชนป้องกันฝุ่นละอองแพร่กระจายออกสู่ภายนอก

1.2 คุณภาพอากาศ			
1.ให้ปลูกพืชคลุมดินและไม้ยืนต้นโตเร็วบนแนวคันดินทางด้านทิศตะวันตก ทิศเหนือและทิศตะวันออก เพื่อเป็นแนวกันชนป้องกันฝุ่นละอองแพร่กระจายออกสู่ภายนอก	-ทางโครงการมีการปลูกต้นไม้ และพืชคลุมดินตามแนวคันทำนบก้นเพื่อเป็นแนวกันชนป้องกันฝุ่นละอองแพร่กระจายออกสู่ภายนอก	-ไม่มี	- ดังแสดงในรูปที่ 2-20 แนวต้นไม้บนคันทำนบก้นเพื่อเป็นแนวกันชนป้องกันฝุ่นละอองแพร่กระจายออกสู่ภายนอก

9) ปลูกต้นไม้โตเร็วทรงสูงหนาแน่นทึบปิดกั้นทิศทางลมและเสียงตามความเหมาะสมของสภาพพื้นที่ ตามแนวเขตพื้นที่โรงโม่หินโดยรอบ และปลูกเสริมบริเวณพื้นที่ว่าง พร้อมทั้งดูแลรักษาให้เจริญเติบโตอยู่เสมอ	-ทางโครงการทำการปลูกต้นไม้โตเร็วทรงสูงหนาแน่นทึบปิดกั้นทิศทางลมและเสียงตามแนวเขตพื้นที่โรงโม่หินโดยรอบ	-ไม่มี	- ดังแสดงในรูปที่ 2-20 แนวต้นไม้บนคันทำนบดินเพื่อเป็นแนวกันชนป้องกันฝุ่นละอองแพร่กระจายออกสู่ภายนอก

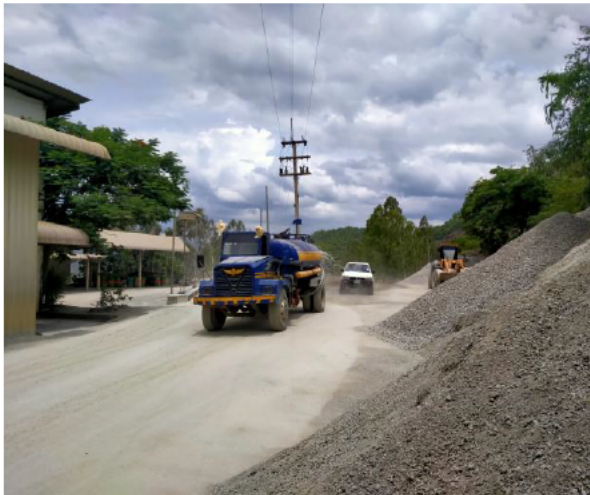
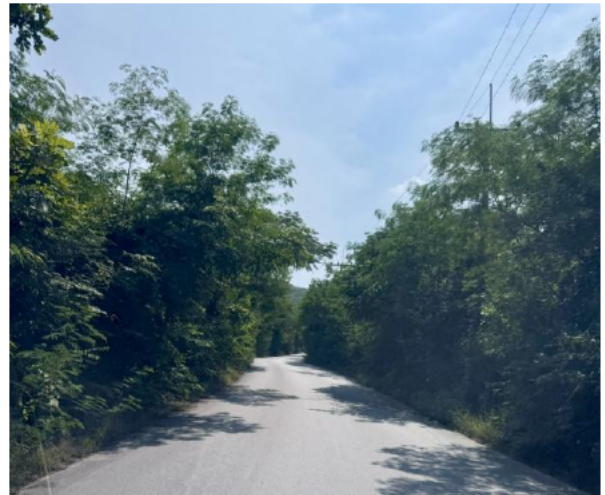
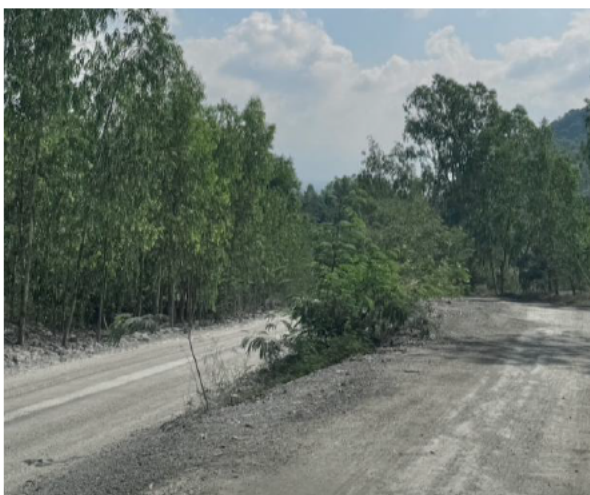
รูปที่ 2-21 ถนนที่ดูแลอย่างดีของโครงการ

รูปที่ 2-21 (ต่อ) ถนนที่ดูแลอย่างดีของโครงการ

5) ปรับปรุงเส้นทางลำเลียงหินภายในโรงโม่หินเป็นถนนลาดยาง หรือถนนคอนกรีต	-มีการปรับปรุงเส้นทางลำเลียงหินภายในโรงโม่หินเป็นถนนลาดยาง และถนนคอนกรีต	-ไม่มี	- ดังแสดงในรูปที่ 2-21 ถนนที่ดูแลอย่างดีของโครงการ

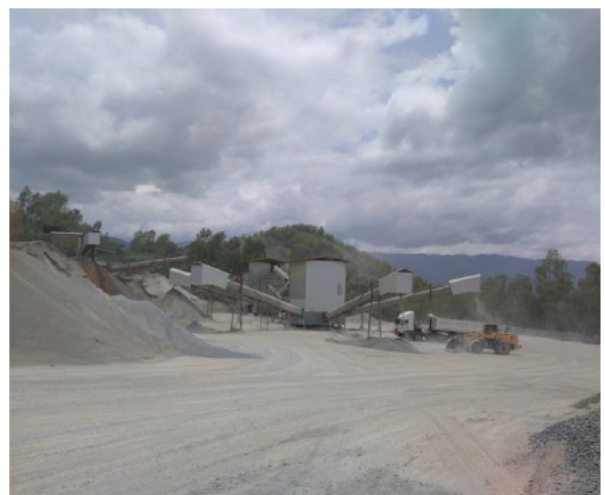
รูปที่ 2-22 พื้นที่เก็บกองหินเป็นลานหินบดอัดแน่น

6) ปรับปรุงพื้นที่เก็บกองหินเป็นลานคอนกรีตหรือหินบดอัดแน่น	-บริเวณลานเก็บกองมีการทำเป็นลานหินบดอัดแน่น	-ไม่มี	- ดังแสดงในรูปที่ 2-22 พื้นที่เก็บกองหินเป็นลานหินบดอัดแน่น

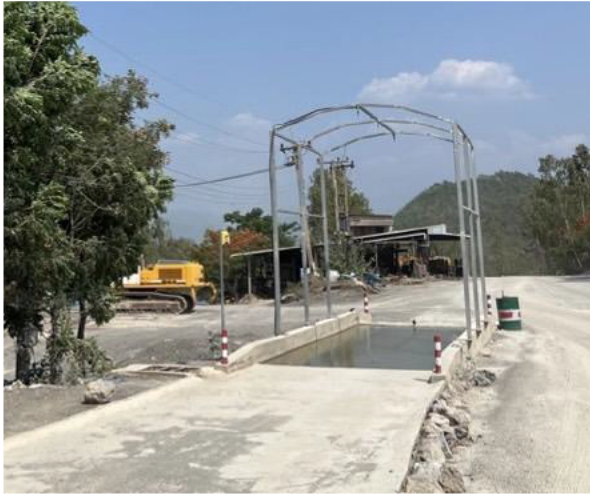
รูปที่ 2-23 ลานล้างล้อรถ

8) มีระบบล้างล้อรถบรรทุกที่มีประสิทธิภาพและทำการล้างล้อรถบรรทุกหินก่อนออกนอกโรงโม่หิน	-มีการจัดทำลานล้างล้อในโครงการ	-ไม่มี	- ดังแสดงในรูปที่ 2-23 ลานล้างล้อรถ

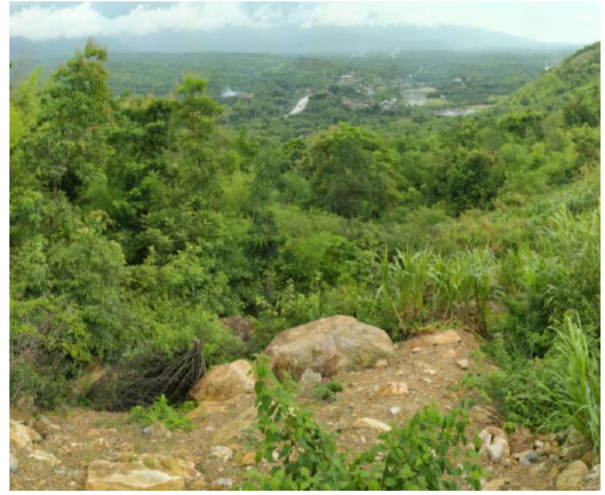
รูปที่ 2-24 การปลูกพืชคลุมดินในโครงการ

3. ให้ปลูกพืชคลุมดิน ได้แก่ หญ้าแฝก และปลูกไม้ยืน ได้แก่ มะขามป้อม ประดู่ สะเดา มะเกลือ กางขี้มอด ตะแบกเลือด รัง และมะกอก บนแนวคันดิน ทางด้านทิศตะวันตก-ทิศเหนือ และทิศตะวันออก เพื่อป้องกันการชะล้างพังทลายของดิน	-ทางโครงการทำการปลูกพืชคลุมดิน บนคันทำนบดินเพื่อป้องกันการชะล้าง พังทลายของดิน	-ไม่มี	- ดังแสดงในรูปที่ 2-24 การปลูกพืชคลุมดินในโครงการ
