บทที่ 1
บทนำ

1.1 ความเป็นมาของการจัดทำรายงาน

บริษัท โกลบอล เมดิคัล เน็ตเวิร์ค จำกัด ได้ดำเนินการเพื่อเสนอรายงานการประเมินผลกระทบสิ่งแวดล้อม (ชื่อเดิม รายงานการวิเคราะห์ผลกระทบสิ่งแวดล้อม) โครงการโรงพยาบาลกรุงเทพ-หัวหิน ของบริษัท โกลบอล เมดิคัล เน็ตเวิร์ค จำกัด ตั้งอยู่ที่ถนนทางหลวงแผ่นดินหมายเลข 4 (เพชรเกษม) ตำบลหัวหิน อำเภอหัวหิน จังหวัดประจวบคีรีขันธ์ (รูปที่ 1.1-1) ต่อสำนักงานนโยบายและแผนทรัพยากรธรรมชาติและสิ่งแวดล้อม (สผ.) เพื่อพิจารณา จากนั้น สผ. ได้มีความเห็นเบื้องต้นต่อรายงานการประเมินผลกระทบสิ่งแวดล้อมโครงการฯ พร้อมทั้งแจ้งความเห็นดังกล่าวต่อจังหวัดประจวบคีรีขันธ์ เพื่อให้พิจารณาดำเนินการในส่วนที่เกี่ยวข้อง

บริษัท กรุงเทพดุสิตเวชการ จำกัด (มหาชน) จึงมอบหมายให้บริษัท เอ บี อี เอ็น เอ็นจิเนียริง คอนซัลแตนท์ จำกัด ดำเนินการจัดทำรายงานผลการปฏิบัติตามมาตรการป้องกันและแก้ไขผลกระทบสิ่งแวดล้อม และมาตรการติดตามตรวจสอบผลกระทบสิ่งแวดล้อมในระยะดำเนินการ เพื่อเสนอหน่วยงานที่เกี่ยวข้อง

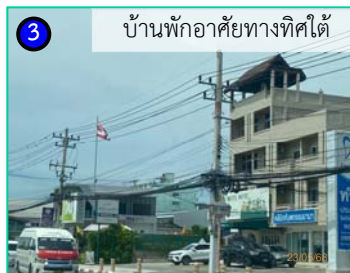
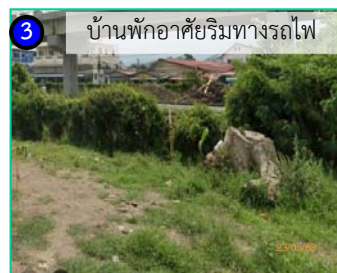
รูปที่ 1.3-1

สภาพแวดล้อมและอาณาเขตติดต่อกับพื้นที่โครงการ

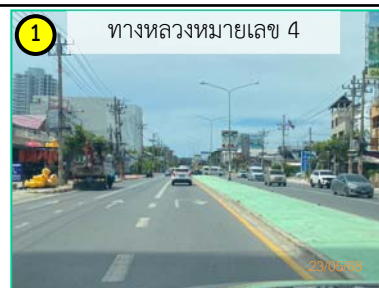
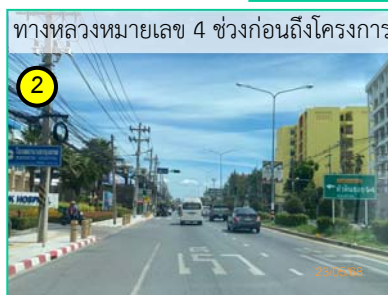
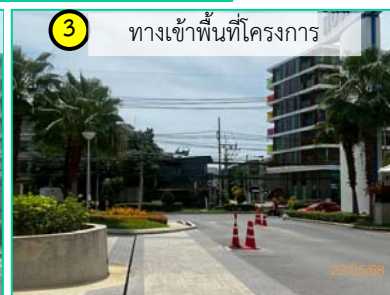
รูปที่ 1.3-2

เส้นทางคมนาคมโดยรอบพื้นที่โครงการ

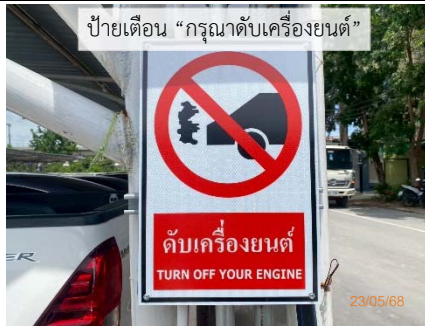
2) มลพิษทางอากาศ (1) จัดให้มีที่จอดรถภายนอกอาคารที่มีลักษณะ เปิดโล่งไม่ปิดทึบมีลมพัดผ่านอยู่ตลอดเวลา	- จัดให้มีที่จอดรถภายนอกอาคาร ที่มีลักษณะ หลังคาเปิดคลุม ไม่ปิดทึบ และมีลมพัดผ่าน ตลอดเวลา	- ไม่มี	ที่จอดรถยนต์ภายนอกอาคาร

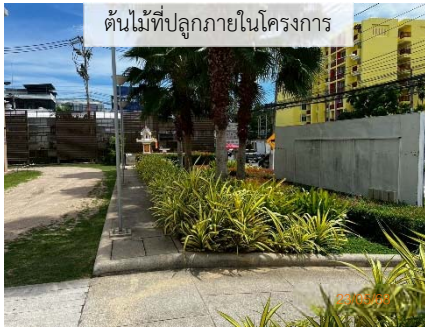
(3) เลือกปลูกพันธุ์ไม้ที่มีคุณสมบัติในการดูด ซับคาร์บอนมอนนอกไซด์ที่เกิดจากยานพาหนะของ โครงการได้อย่างเพียงพอ	- ปัจจุบันโครงการได้ดำเนินการปลูกต้นไม้ ปาล์ม ปิ อศอกเซนาคาเบรียล และมะฮอกกานี ซึ่งเป็นพืชที่มี คุณสมบัติช่วยการดูดซับคาร์บอนมอนนอกไซด์ (อ้างอิงจากวารสารวนศาสตร์ไทย 39 (1) : 86-96 (2563) เรื่อง การดูดซับก๊าซคาร์บอนไดออกไซด์และ การกักเก็บคาร์บอนของต้นไม้ในสวนสันติภาพ กรุงเทพมหานคร	- ไม่มี	ต้นไม้ที่ปลูกภายในโครงการ

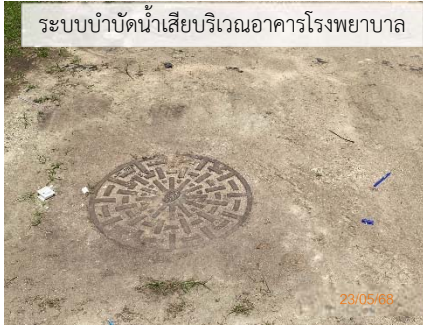
1.3 คุณภาพน้ำ 1) จัดให้มีระบบบำบัดน้ำเสียน้ำเสียชนิดเติม อากาศแบบมีตัวกลาง (Contact Aeration System) ออกแบบให้รองรับน้ำเสียได้ 75 ลบ.ม./วัน จำนวน 2 ชุด (1 ชุด/อาคาร) บำบัดน้ำเสียจากอาคารโรงพยาบาล และอาคารหอพักแพทย์และพยาบาล ซึ่งมีปริมาณน้ำ เสียประมาณ 64 ลบ.ม./วัน/อาคาร โดยระบบบำบัดน้ำ เสียแต่ละชุดมีประสิทธิภาพร้อยละ 92 คิดค่าความ สกปรกเฉลี่ย (BOD) ของน้ำเสียที่เข้าระบบบำบัดน้ำเสีย เท่ากับ 250 มก./ล. และมีค่า BOD ที่ออกจากระบบไม่ เกิน 20 มก./ล.	- โครงการดำเนินการติดตั้งระบบบำบัดน้ำเสียชนิด เติมอากาศแบบมีตัวกลาง ซึ่งสามารถรองรับน้ำเสีย ได้ 150 ลบ.ม./วัน จำนวน 1 ชุด บริเวณอาคาร โรงพยาบาล พร้อมทั้งมีการติดตามตรวจสอบ คุณภาพน้ำเข้าและออกระบบบำบัดน้ำเสียเป็น ประจำทุกเดือน โดยบริษัท สยาม เอ็นไอรอนเมน เซอร์วิส จำกัด	- ไม่มี	<div data-bbox="1646 794 2078 1121"> <p>ระบบบำบัดน้ำเสียบริเวณอาคารโรงพยาบาล</p>

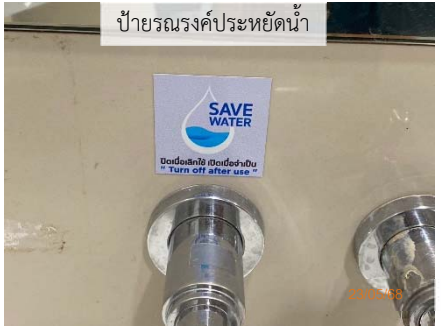
มาตรการป้องกันและแก้ไขผลกระทบสิ่งแวดล้อม และมาตรการติดตามตรวจสอบผลกระทบสิ่งแวดล้อม	ผลการปฏิบัติตามมาตรการ	ปัญหา อุปสรรค ที่ไม่สามารถปฏิบัติ ตามมาตรการและแนวทางแก้ไข	ภาพประกอบมาตรการ
<p>3) ติดป้ายรณรงค์ประหยัดน้ำภายในโครงการ บริเวณที่มีการใช้น้ำ โดยการเขียนข้อความ เช่น</p> <p>(1) “น้ำประปามีค่าต่อชีวิต ประหยัดกันสักนิด ช่วยเศรษฐกิจได้”</p> <p>(2) “ขาดน้ำคงขาดใจ เมื่อมีใช้อย่าฟุ่มเฟือย”</p> <p>(3) “น้ำคือชีวิต ปิดให้สนิทเมื่อเลิกใช้”</p> <p>(4) “Use The Water Wisely, For The Sake Of Your Country”</p>	<p>- ติดป้ายรณรงค์ประหยัดน้ำภายในโครงการบริเวณ ที่มีการใช้น้ำ โดยระบุข้อความว่า “น้ำทุกหยดมี คุณค่ารักษาใช้น้ำอย่างประหยัด”</p>	- ไม่มี

<p>ป้ายรณรงค์ประหยัดน้ำ</p>
<p>4) เลือกใช้สุขภัณฑ์ที่ประหยัดน้ำหรืออุปกรณ์ที่มี ประสิทธิภาพสูง ทั้งก๊อกประหยัดน้ำ ชักโครก และหัวฉีด ประหยัดน้ำ</p>	<p>- มีการเลือกใช้สุขภัณฑ์ประหยัดน้ำ และมี ประสิทธิภาพสูง อาทิเช่น ชักโครก หัวฉีดประหยัดน้ำ ก๊อกประหยัดน้ำ และอ่างล้างมือ</p>	- ไม่มี

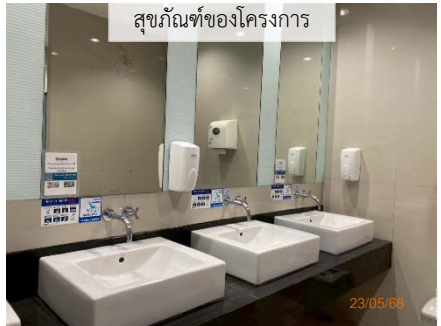
<p>สุขภัณฑ์ของโครงการ</p>

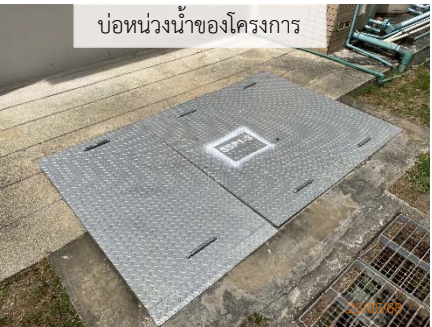
3.3 การระบายน้ำ 1) จัดให้มีบ่อหน่วงน้ำ จำนวน 1 บ่อ ความจุ ประมาณ 53 ลบ.ม. เพื่อรองรับน้ำหลากภายในพื้นที่ โครงการ ซึ่งมีปริมาณ 31 ลบ.ม. และจำกัดอัตราการ ระบายน้ำจากบ่อหน่วงน้ำ ด้วยเครื่องสูบน้ำ ซึ่งติดตั้งไว้ จำนวน 2 เครื่อง (ใช้งานจริง 1 เครื่อง สำรอง 1 เครื่อง) อัตราการสูบน้ำเครื่องละ 4 ลบ.ม./นาที่ (0.067 ลบ.ม./ วินาที) ซึ่งไม่เกินอัตราการระบายน้ำก่อนการพัฒนา โครงการ	- จัดให้มีบ่อหน่วงน้ำจำนวน 1 บ่อ ความจุ 53 ลบ.ม. และติดตั้งเครื่องสูบน้ำ จำนวน 2 เครื่อง อัตราการสูบน้ำ เครื่องละ 4 ลบ.ม./นาที่	- ไม่มี

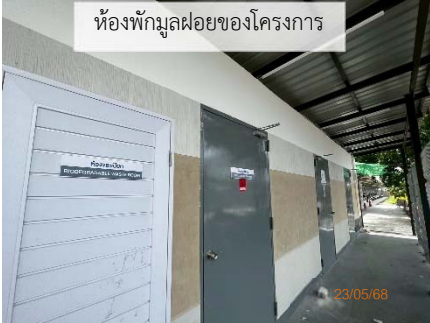
มาตรการป้องกันและแก้ไขผลกระทบสิ่งแวดล้อม และมาตรการติดตามตรวจสอบผลกระทบสิ่งแวดล้อม	ผลการปฏิบัติตามมาตรการ	ปัญหา อุปสรรค ที่ไม่สามารถปฏิบัติ ตามมาตรการและแนวทางแก้ไข	ภาพประกอบมาตรการ
<p>9) จัดให้มีห้องพักมูลฝอยรวม อยู่บริเวณ ทางด้านทิศตะวันตกของอาคารโรงพยาบาลใกล้กับทาง วิ่งภายในโครงการ โดยแบ่งเป็นห้องพักมูลฝอยแห้ง ห้องพักมูลฝอยเปียก และห้องพักมูลฝอยติดเชื้อ</p>	<p>- โครงการได้จัดให้มีห้องพักมูลฝอยรวมอยู่บริเวณ ทางด้านทิศตะวันตกของอาคารโรงพยาบาล โดยแบ่งเป็น ห้องพักขยะทั่วไป (จัดเก็บมูลฝอยเปียกและมูลฝอย แห้ง) ขยะพิษ ขยะติดเชื้อ และขยะรีไซเคิล</p>	<p>- ไม่มี</p>	<div data-bbox="1648 355 2076 679"> <p>ห้องพักมูลฝอยของโครงการ</p>

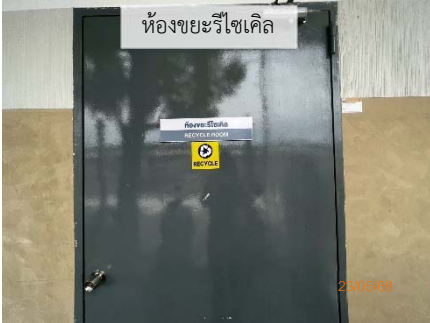
</div> <div data-bbox="1648 687 2076 1011"> <p>ห้องขยะรีไซเคิล</p>

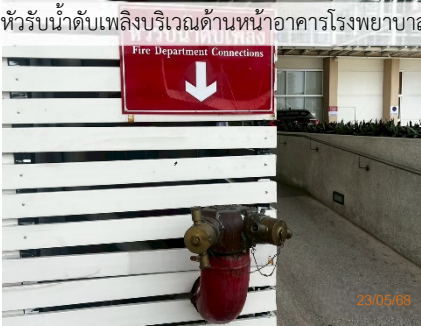
มาตรการป้องกันและแก้ไขผลกระทบสิ่งแวดล้อม และมาตรการติดตามตรวจสอบผลกระทบสิ่งแวดล้อม	ผลการปฏิบัติตามมาตรการ	ปัญหา อุปสรรค ที่ไม่สามารถปฏิบัติ ตามมาตรการและแนวทางแก้ไข	ภาพประกอบมาตรการ
<p>โดยจะติดตั้งเครื่องสูบน้ำดับเพลิง (Fire Pump) ชนิดเครื่องยนต์ดีเซล จำนวน 1 เครื่อง อัตราการสูบ 2.7 ลบ.ม./นาที่ ที่ TDH 75 ม. และเครื่องสูบน้ำดับเพลิงขนาดเล็ก เพื่อรักษาความดันในระบบท่อให้คงที่ (Jockey Pump) จำนวน 1 เครื่อง อัตราการสูบ 0.063 ลบ.ม./นาที่ ที่ TDH 90 ม. เพื่อสูบน้ำดับเพลิงไปยังชั้นต่างๆ ของอาคารโรงพยาบาล และรับน้ำดับเพลิงจากรถดับเพลิงเทศบาลเมืองหัวหิน โดยจะติดตั้งหัวรับน้ำดับเพลิงภายนอกอาคาร (Fire Department Connector : FDC) ขนาด $2^{1/2} \times 2^{1/2} \times 6$ นิ้ว ไว้บริเวณด้านหน้าอาคารโรงพยาบาล จำนวน 1 ชุด พร้อม Check Valve เพื่อส่งน้ำดับเพลิงไปตามท่ออื่น</p> <p>- อาคารหอพักแพทย์และพยาบาล จัดให้มีท่ออื่นภายในอาคารขนาดเส้นผ่านศูนย์กลาง 4 นิ้ว จำนวน 1 ท่อ รับน้ำดับเพลิงจากรถดับเพลิงเทศบาลเมืองหัวหิน ซึ่งโครงการจะติดตั้งหัวรับน้ำดับเพลิงภายนอกอาคาร (Fire Department Connector : FDC) ขนาด $2^{1/2} \times 2^{1/2} \times 6$ นิ้ว ไว้บริเวณด้านหน้าอาคารหอพักแพทย์และพยาบาล จำนวน 1 ชุด พร้อม Check Valve เพื่อส่งน้ำดับเพลิงไปตามท่ออื่น</p>	<p>ติดตั้ง Fire Pump ชนิดเครื่องยนต์ดีเซล จำนวน 1 เครื่อง อัตราการสูบ 2.7 ลบ.ม./นาที่ ที่ TDH 75 ม. Jockey Pump จำนวน 1 เครื่อง อัตราการสูบ 0.063 ลบ.ม./นาที่ ที่ TDH 90 ม. เพื่อสูบน้ำดับเพลิงไปยังชั้นต่างๆ ของอาคาร</p> <p>- ติดตั้งหัวรับน้ำดับเพลิงภายนอกอาคารขนาด $2^{1/2} \times 2^{1/2} \times 6$ นิ้ว พร้อม Check Valve จำนวน 1 ชุด</p> <p>- บริเวณด้านหน้าอาคารโรงพยาบาล สำหรับรับน้ำดับเพลิงจากเทศบาลเมืองหัวหิน และส่งน้ำไปตามท่ออื่น</p> <p>- ปัจจุบันโครงการไม่ได้ดำเนินการก่อสร้างอาคารหอพักแพทย์และพยาบาลภายในบริเวณพื้นที่โครงการแต่อย่างใด</p>		<p>หัวรับน้ำดับเพลิงบริเวณด้านหน้าอาคารโรงพยาบาล</p>

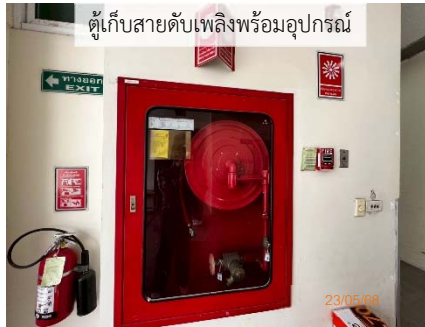
มาตรการป้องกันและแก้ไขผลกระทบสิ่งแวดล้อม และมาตรการติดตามตรวจสอบผลกระทบสิ่งแวดล้อม	ผลการปฏิบัติตามมาตรการ	ปัญหา อุปสรรค ที่ไม่สามารถปฏิบัติตามมาตรการและแนวทางแก้ไข	ภาพประกอบมาตรการ
<p>(1.2) ตู้เก็บสายฉีดน้ำดับเพลิงพร้อมอุปกรณ์ (FHC) โดยมีรายละเอียดการติดตั้งดังนี้</p> <ul style="list-style-type: none"> - อาคารโรงพยาบาล ติดตั้งไว้บริเวณโถงทางเดิน และโถงลิฟต์ ชั้นใต้ดิน - ชั้นที่ 5 รวมทั้งสิ้น 18 ตู้ - อาคารหอพักแพทย์และพยาบาล ติดตั้งไว้บริเวณโถงลิฟต์ ชั้นที่ 1 - ชั้นที่ 8 รวมทั้งสิ้น 8 ตู้ (ชั้นละ 1 ตู้) 	<ul style="list-style-type: none"> - ติดตั้งตู้เก็บสายดับเพลิงพร้อมอุปกรณ์ไว้บริเวณโถงทางเดินและโถงลิฟต์ของอาคารโรงพยาบาลรวมทั้งสิ้น 19 ตู้ - อาคารหอพักแพทย์และพยาบาลปัจจุบันยังไม่มีการก่อสร้าง 	- ไม่มี

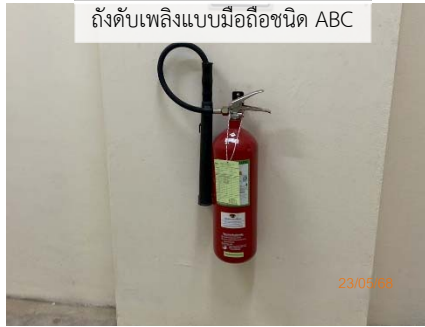
<p>(1.3) ถังดับเพลิงเคมีแบบมือถือชนิด ABC ขนาด 10 ปอนด์ โดยจะติดตั้งไว้ภายในตู้ FHC ทุกตู้</p>	<ul style="list-style-type: none"> - โครงการใช้ถังดับเพลิงแบบมือถือชนิด ABC โดยจะติดตั้งไว้ทุก 20 ม. ตามจุดต่างๆ ภายในอาคารรวมทั้งสิ้น 102 ถัง และได้ติดตั้งไว้ภายในตู้ FHC ทุกตู้ 	- ไม่มี

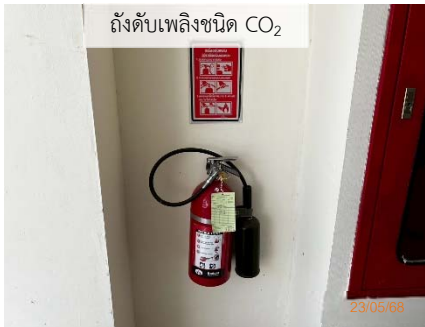
<p>(1.4) เครื่องดับเพลิงชนิดคาร์บอนไดออกไซด์ (CO₂) โดยจะติดตั้งภายในห้องเครื่องไฟฟ้า ห้องเครื่องสูบน้ำ ห้องเครื่องระบบปรับอากาศ ห้องเก็บเวชระเบียน ห้องควบคุม ห้องเครื่องแม่เหล็ก โถงลิฟต์ และโถงบันได</p> <p>จำนวนรวม 33 จุด</p>	<ul style="list-style-type: none"> - ติดตั้งเครื่องดับเพลิงชนิดคาร์บอนไดออกไซด์ภายในห้องเครื่องไฟฟ้า ห้องเครื่องสูบน้ำ ห้องเครื่องระบบปรับอากาศ ห้องเก็บเวชระเบียน โถงลิฟต์ และโถงบันได รวมทั้งสิ้น 62 จุด 	- ไม่มี

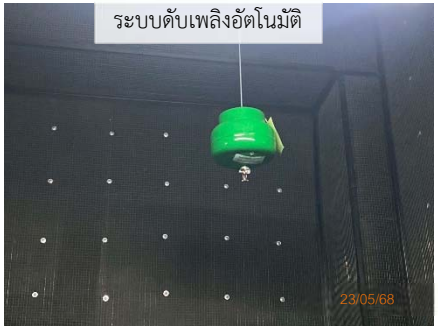
(1.5) ระบบดับเพลิงอัตโนมัติ (Sprinkler System) เป็นระบบท่อเปียกมีน้ำอยู่ในท่อตลอดเวลา ซึ่งสามารถทำงานได้ทันที เมื่อเกิดเพลิงไหม้ โดยสามารถเปิดออกทันทีที่มีความร้อนสูงขึ้นจนถึงอุณหภูมิทำงาน ฉีดน้ำบริเวณที่เกิดเหตุครอบคลุมพื้นที่ 16 ตร.ม./จุด โดยจะติดตั้งไว้บริเวณต่างๆ ทั่วทั้งอาคารโรงพยาบาล จำนวนรวม 754 จุด	- ติดตั้งระบบดับเพลิงอัตโนมัติ ซึ่งสามารถทำงานได้ทันทีเมื่อเกิดเพลิงไหม้และน้ำบริเวณที่เกิดเหตุครอบคลุมพื้นที่ 16 ตร.ม./จุด ตามบริเวณต่างๆ	- ไม่มี

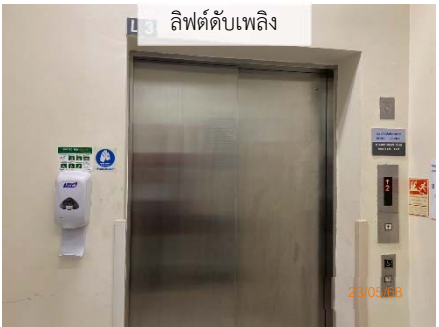
(1.6) ลิฟต์ดับเพลิง โครงการจะจัดให้มีลิฟต์ดับเพลิงที่อาคารโรงพยาบาล จำนวน 1 ชุด ซึ่งมีคุณสมบัติตามกฎหมายกระทรวง ฉบับที่ 33 (พ.ศ. 2535) ออกตามพระราชบัญญัติควบคุมอาคาร พ.ศ. 2522 และแก้ไขเพิ่มเติมตามกฎหมายกระทรวงฉบับที่ 50 (พ.ศ. 2540) ออกตามความในพระราชบัญญัติควบคุมอาคาร พ.ศ. 2522	- ติดตั้งลิฟต์ดับเพลิงไว้ในอาคารโรงพยาบาลจำนวน 1 ชุด โดยมีคุณสมบัติตามกฎหมายกระทรวง ฉบับที่ 33 (พ.ศ. 2535) ออกตามพระราชบัญญัติควบคุมอาคาร พ.ศ. 2522 และแก้ไขเพิ่มเติมตามกฎหมายกระทรวงฉบับที่ 50 (พ.ศ. 2540) ออกตามความในพระราชบัญญัติควบคุมอาคาร พ.ศ. 2522	- ไม่มี

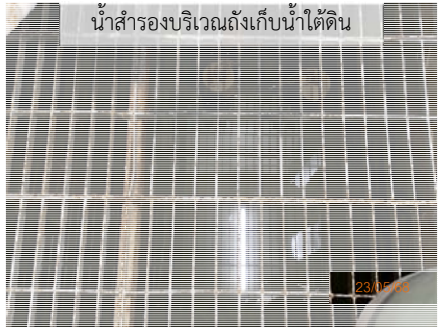
มาตรการป้องกันและแก้ไขผลกระทบสิ่งแวดล้อม และมาตรการติดตามตรวจสอบผลกระทบสิ่งแวดล้อม	ผลการปฏิบัติตามมาตรการ	ปัญหา อุปสรรค ที่ไม่สามารถปฏิบัติ ตามมาตรการและแนวทางแก้ไข	ภาพประกอบมาตรการ
<p>(1.8) ปริมาณน้ำสำรองเพื่อการดับเพลิง จัดให้มีน้ำสำรองเพื่อการดับเพลิงสำหรับอาคารโรงพยาบาล ปริมาณ 116 ลบ.ม. ไว้ในถังเก็บน้ำใต้ดินอาคารโรงพยาบาล</p>	<p>- จัดให้มีน้ำสำรองเพื่อการดับเพลิง บริเวณถังเก็บน้ำใต้ดินอาคารโรงพยาบาล ความจุ 116 ลบ.ม.</p>	- ไม่มี

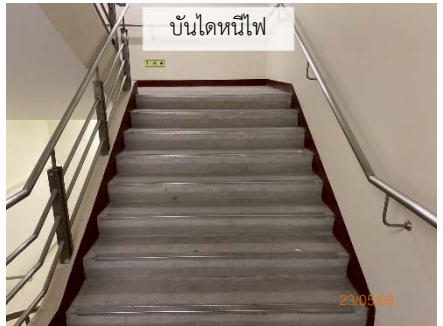
<p>(1.9) บันไดหนีไฟ มีรายละเอียดดังนี้</p> <p>(1.9.1) อาคารโรงพยาบาล</p> <ul style="list-style-type: none"> - บันไดหลัก (ST-1) ความกว้าง 1.5 ม. บันไดหนีไฟ (ST-2) ความกว้าง 1 เมตร - บันไดหนีไฟ (ST-2) ความกว้าง 1 เมตร <p>(1.9.2) อาคารหอพักแพทย์และพยาบาล</p> <ul style="list-style-type: none"> - บันไดหนีไฟ ST-1 และ ST-2 ความกว้าง 1.6 เมตร 	<p>- ภายในอาคารโรงพยาบาลได้มีการจัดสร้างบันไดหลัก กว้างประมาณ 2.5 ม. และบันไดหนีไฟ กว้างประมาณ 1.5 ม.</p> <p>- ปัจจุบันโครงการไม่ได้ดำเนินการก่อสร้างอาคารหอพักแพทย์และพยาบาลในบริเวณพื้นที่โครงการแต่อย่างใด</p>	- ไม่มี

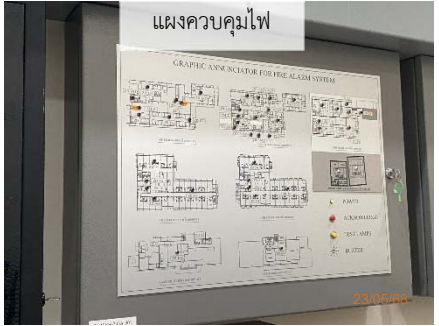
มาตรการป้องกันและแก้ไขผลกระทบสิ่งแวดล้อม และมาตรการติดตามตรวจสอบผลกระทบสิ่งแวดล้อม	ผลการปฏิบัติตามมาตรการ	ปัญหา อุปสรรค ที่ไม่สามารถปฏิบัติ ตามมาตรการและแนวทางแก้ไข	ภาพประกอบมาตรการ
<p>(2) ระบบเตือนอัคคีภัย</p> <p>(2.1) แผงควบคุม (Fire Alarm Control Panel : FCP)</p> <p>เป็นศูนย์รวมรับ-ส่งสัญญาณตรวจรับ โดยเมื่ออุปกรณ์แจ้งเหตุที่ติดตั้งไว้บริเวณห้องเครื่อง และห้องช่าง</p>	<p>- ติดตั้งแผงควบคุม สำหรับเป็นศูนย์รวมรับ-ส่งสัญญาณตรวจรับ โดยเมื่ออุปกรณ์แจ้งเหตุที่ติดตั้งไว้บริเวณห้องเครื่องและห้องช่าง</p>	- ไม่มี

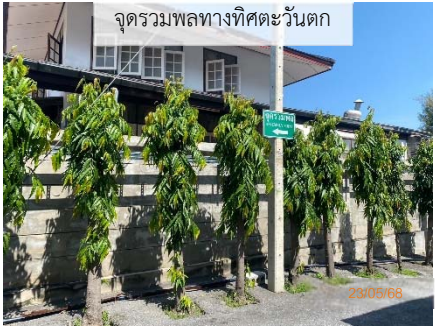
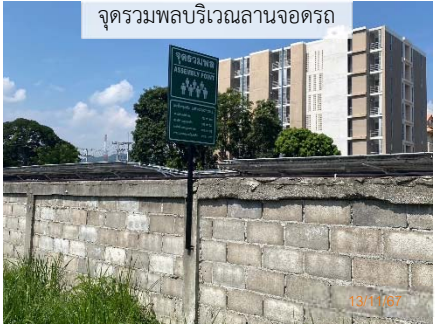
</div>
3) จัดให้มีการตรวจสอบระบบป้องกันและเตือนอัคคีภัย ให้สามารถใช้งานได้อยู่เสมอ หากพบว่าการเสียหายหรือใช้ การไม่ได้ให้รีบดำเนินการแก้ไขทันที	- โครงการดำเนินการตรวจสอบระบบ ป้องกันและเตือนอัคคีภัยเป็นประจำทุกเดือน	- ไม่มี	-

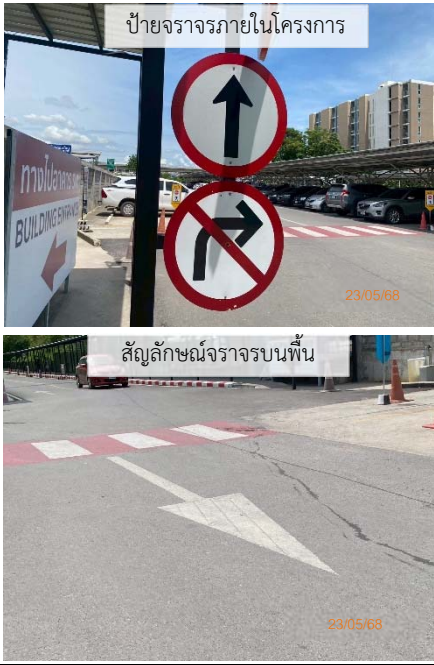
3.9 การจราจร 1) ติดตั้งป้ายสัญญาณจราจรทั้งบนพื้นทาง และป้าย ต่างๆ บริเวณโครงการให้ชัดเจน และไม่ก่อให้เกิดความสับสน ของผู้ขับขี่เพื่อการเคลื่อนตัวของรถในโครงการ และบริเวณ ทางเข้า-ออกโครงการสามารถทำได้อย่างสะดวกและปลอดภัย	- โครงการได้ติดตั้งป้ายสัญญาณจราจร เช่น ป้ายห้ามจอดตลอดแนว ป้ายห้ามเลี้ยว ป้าย จำกัดความเร็ว เป็นต้น พร้อมทั้งสัญลักษณ์ ทางพื้น เพื่อความปลอดภัยของผู้มาใช้บริการ และพนักงาน	- ไม่มี

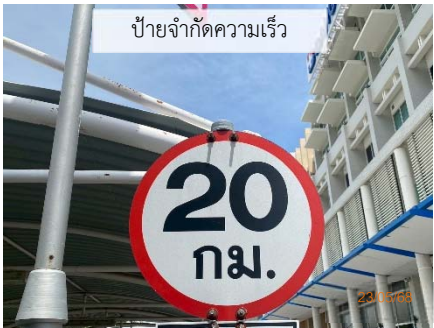
มาตรการป้องกันและแก้ไขผลกระทบสิ่งแวดล้อม และมาตรการติดตามตรวจสอบผลกระทบสิ่งแวดล้อม	ผลการปฏิบัติตามมาตรการ	ปัญหา อุปสรรค ที่ไม่สามารถปฏิบัติ ตามมาตรการและแนวทางแก้ไข	ภาพประกอบมาตรการ
			<p>ป้ายจำกัดความเร็ว</p>

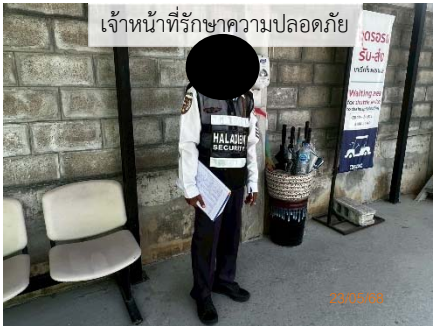
2) จัดให้มีพนักงานรักษาความปลอดภัย คอย อำนวยความสะดวกให้แก่ผู้มาใช้บริการในการเข้า-ออก โครงการ โดยเน้นให้รถสามารถเข้าโครงการได้อย่าง สะดวกและรวดเร็ว	- มีเจ้าหน้าที่รักษาความปลอดภัยทำหน้าที่ อำนวยความสะดวกให้กับผู้มาใช้บริการในการ ให้รถเข้า-ออกโครงการได้อย่างสะดวกและ รวดเร็ว	- ไม่มี	<p>เจ้าหน้าที่รักษาความปลอดภัย</p>

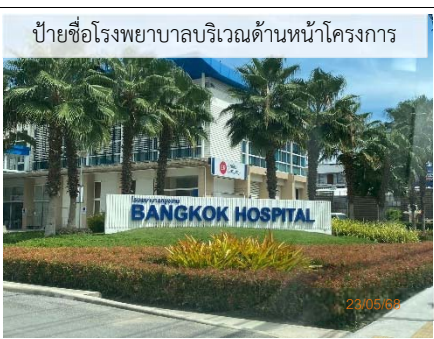
3) ติดตั้งป้ายชื่อโครงการ ลูกศรแสดงทิศทาง บริเวณทางเข้า-ออกโครงการ ที่สามารถมองเห็นได้อย่าง ชัดเจน และอยู่ในระยะทางพอสมควรที่จะชะลอรถได้ทัน เพื่อให้สามารถเข้าสู่โครงการได้อย่างปลอดภัย	- จัดให้มีป้ายชื่อโครงการ บริเวณทางเข้า-ออก โครงการ ซึ่งสามารถมองเห็นได้อย่างชัดเจน	- ไม่มี	<p>ป้ายชื่อโรงพยาบาลบริเวณด้านหน้าโครงการ</p>

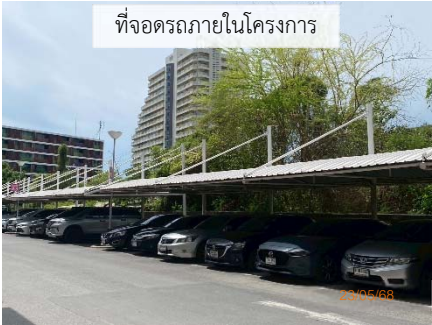
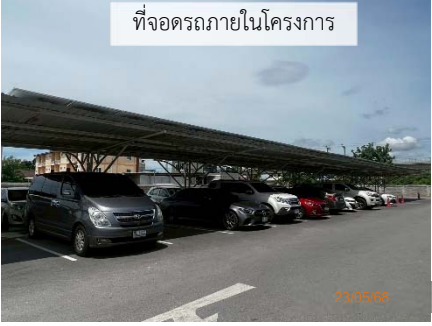
มาตรการป้องกันและแก้ไขผลกระทบสิ่งแวดล้อม และมาตรการติดตามตรวจสอบผลกระทบสิ่งแวดล้อม	ผลการปฏิบัติตามมาตรการ	ปัญหา อุปสรรค ที่ไม่สามารถปฏิบัติตามมาตรการและแนวทางแก้ไข	ภาพประกอบมาตรการ
<p>7) จัดให้มีที่จอดรถ จำนวน 277 คัน ซึ่งเพียงพอตามที่กฎหมายต้องการที่จอดรถ (80 คัน)</p>	<p>- มีที่จอดรถของโครงการสามารถจอดรถได้จำนวน 192 คัน บริเวณทางด้านทิศตะวันตก บริเวณด้านหน้าอาคารโรงพยาบาล ซึ่งเพียงพอตามที่กฎหมายกำหนด</p>	<p>- ไม่มี</p>	<div data-bbox="1648 357 2078 683"> <p>ที่จอดรถภายในโครงการ</p>

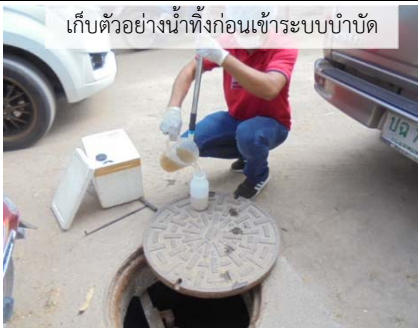
<p>เก็บตัวอย่างน้ำทิ้งก่อนเข้าระบบบำบัด</p>

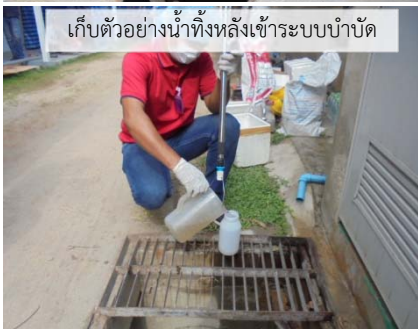
<p>เก็บตัวอย่างน้ำทิ้งหลังเข้าระบบบำบัด</p>
