## 1.1 ความเป็นมาของการจัดทำรายงาน

## 1.2 รายละเอียดของโครงการโดยสังเขป

| 1. ชื่อโครงการ | โครงการเหมืองแร่หินอุตสาหกรรมชนิดหินปูนเพื่ออุตสาหกรรมก่อสร้าง<br>ประทานบัตรที่ 26325/16341 |

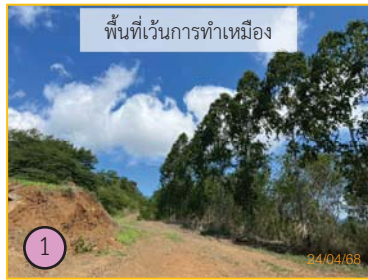
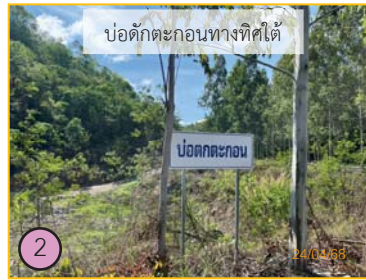
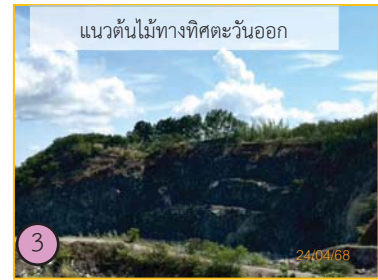
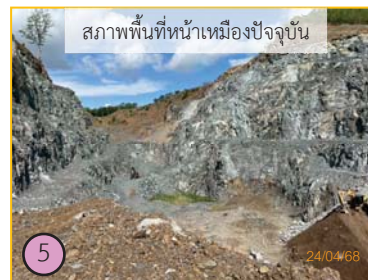
รูปที่ 1.3-1

ที่มา : ดัดแปลงจากแผนผังโครงการทำเหมือง ของโครงการเหมืองแร่หินอุตสาหกรรมชนิดหินปูน (เพื่ออุตสาหกรรมก่อสร้าง) ประทานบัตรที่ 26325/16341 (2559) และการสำรวจภาคสนาม (2568)

แผนผังและสภาพการใช้ประโยชน์ที่ดินภายในโครงการ

พื้นที่ประทานบัตรเนื้อที่ 166-3-86 ไร่ ส่วนใหญ่เป็นพื้นที่ทำเหมือง ซึ่งอยู่บริเวณกลางแปลงประทานบัตร มีเส้นทางลำเลียงแร่ที่อยู่ด้านทิศใต้ รวมทั้งชุมชนเหมืองของโครงการที่ได้รับการพัฒนาให้เป็นบ่อดักตะกอนของโครงการ โดยมีพื้นที่ที่ผ่านการทำเหมืองบางส่วนที่มีภูเขาและพันธุ์ไม้ธรรมชาติขึ้นปกคลุม สำหรับพื้นที่ที่อยู่ระหว่างหมุดหลักฐานที่ 7-18 โครงการได้เว้นระยะการทำเหมืองและงดกิจกรรมที่เกี่ยวข้องกับการทำเหมืองทุกชนิดในบริเวณดังกล่าว นอกจากนี้โครงการได้ทำการปลูกไม้ยืนต้นโตเร็ว ได้แก่ ยูคาลิปตัส และกระถินเทพา บริเวณขอบเขตเว้นการทำเหมืองเพื่อใช้เป็นแนวระบุงเขตการทำเหมือง ดังรูปที่ 1.3-1
