รายงานผลการปฏิบัติตามมาตรการป้องกันและแก้ไขผลกระทบสิ่งแวดล้อม

ประจำเดือนมกราคม – มิถุนายน 2568

โครงการเหมืองแร่หินอุตสาหกรรมชนิดหินบะซอลต์ เพื่ออุตสาหกรรมก่อสร้าง

ประทานบัตรที่ 33637/16334

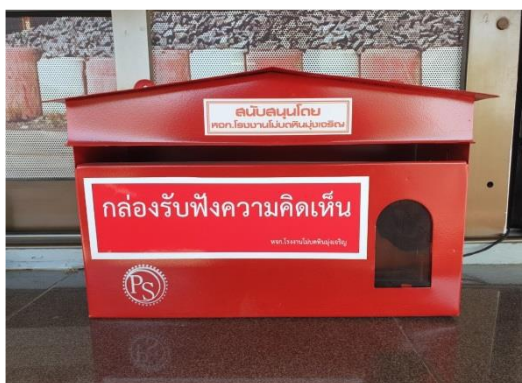
รูปที่ 2-1 กล่องรับเรื่องร้องเรียน

เงื่อนไขตามมาตรการ	ผลการปฏิบัติตามมาตรการ	ปัญหา อุปสรรค ที่ไม่สามารถปฏิบัติตาม มาตรการ
1. ให้มีจุดรับเรื่องราวร้องทุกข์ความเดือดร้อนของประชาชนที่เกิดจากกิจกรรมการทำเหมืองแร่ และกิจกรรมที่เกี่ยวข้อง ในกรณีที่มีผู้ร้องเรียน ผู้ถือประทานบัตรจะต้องดำเนินการแก้ไขและให้ความช่วยเหลือด้วยความเป็นธรรม	- โครงการฯ ได้จัดทำและติดตั้งกล่องรับเรื่องราวร้องเรียนไว้บริเวณด้านหน้าโครงการในกรณีที่มีราษฎรที่อาศัยอยู่ใกล้เคียงพื้นที่โครงการได้รับความเดือดร้อนรำคาญจากการดำเนินงานของโครงการ และพร้อมจะแก้ไขปัญหาและให้ความช่วยเหลือตามความเหมาะสม ดังรูปที่ 2-1	-

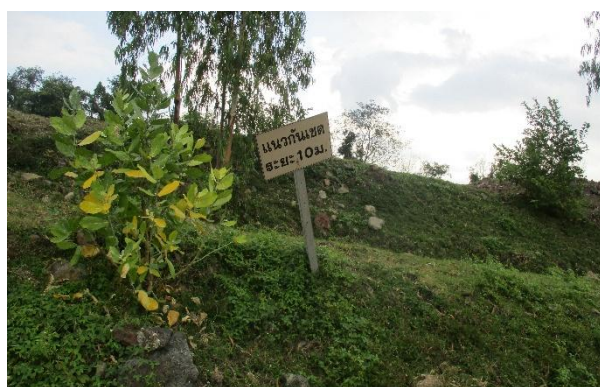
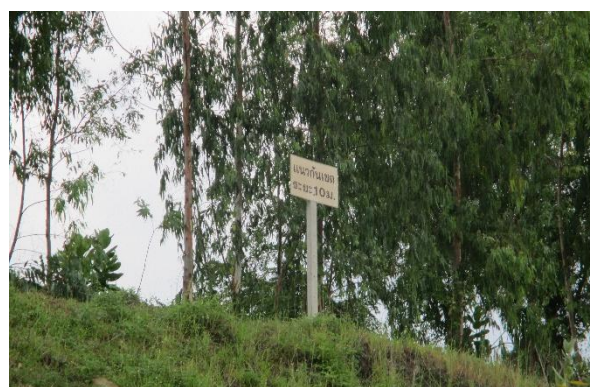
รูปที่ 2-2 แนวกันเขตไม่ทำเหมือง 10 เมตร

เงื่อนไขตามมาตรการ	ผลการปฏิบัติตามมาตรการ	ปัญหา อุปสรรค ที่ไม่สามารถปฏิบัติตาม มาตรการ
<p>1.5 ทรัพยากรดิน</p> <p>- ปลุกพืชคลุมดินบนคันทำนบดินหรือบริเวณพื้นที่ว่าง ได้แก่พืชตระกูลถั่วและหญ้าแฝกและปลูกพันธุ์ไม้โตเร็ว หรือพันธุ์ไม้ท้องถิ่น ได้แก่ ยูคาลิปตัส สะเดา เต็ง รัง หรือพันธุ์ไม้ที่มีผลเป็นอาหารของสัตว์ป่าจำพวกนก ได้แก่ ตะขบฝรั่ง และหว่า บนคันทำนบดิน เพื่อลดการกัดเซาะพังทลายจากน้ำฝนและช่วยรักษาความอุดมสมบูรณ์ของดิน</p>	<p>- โครงการฯ ได้ดำเนินการปลูกคลุมดินเพื่อป้องกันการกัดเซาะพังทลายจากน้ำฝนและช่วยรักษาความอุดมสมบูรณ์ของดิน ดังรูปที่ 2-7 และรูปที่ 2-19</p>	-
<p>2. ทรัพยากรสิ่งแวดล้อมทางชีวภาพ</p> <p>2.1 ทรัพยากรป่าไม้/สัตว์ป่า</p> <p>1. กำหนดขอบเขตพื้นที่กิจกรรมต่างๆ ให้ชัดเจน ได้แก่พื้นที่เปิดทำเหมืองพื้นที่เว้นไม่ทำเหมือง ในระยะ 10 เมตร จากทางสาธารณประโยชน์ด้านทิศตะวันออกและทางสาธารณประโยชน์ด้านทิศตะวันออกเฉียงใต้ พื้นที่เว้นไม่ทำเหมืองในระยะ 50 เมตรจากทางสาธารณะประโยชน์ทางด้านทิศตะวันออกเฉียงเหนือและพื้นที่เว้นไม่ทำเหมืองในระยะ 15 เมตร จากทางน้ำสาธารณะประโยชน์ทางทิศตะวันตก พร้อมทั้งแสดงสัญลักษณ์ป้ายให้เห็นอย่างชัดเจน</p>	<p>- วิศวกรผู้ควบคุมเหมืองได้วางแผนการทำเหมืองให้เป็นไปตามแผนผังโครงการกำหนดโดยกำหนดขอบเขตพื้นที่กิจกรรมต่างๆอย่างชัดเจน ได้แก่ พื้นที่เว้นไม่ทำเหมือง ระยะ 10 เมตร จากทางสาธารณประโยชน์ด้านทิศตะวันออกและทางสาธารณประโยชน์ด้านทิศตะวันออกเฉียงใต้ พื้นที่เว้นไม่ทำเหมืองในระยะ 50 เมตรจากทางสาธารณะประโยชน์ทางด้าน ทิศตะวันออกเฉียงเหนือ และพื้นที่เว้นไม่ทำเหมืองในระยะ 15 เมตร จากทางน้ำสาธารณะประโยชน์ทางทิศตะวันตกดังรูปที่2-2 ถึงรูปที่ 2-4</p>	-

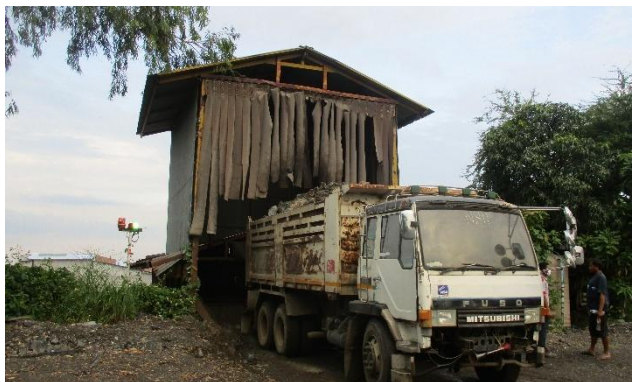
รูปที่ 2-8 บริเวณอาคารรับหิน

2. ให้ปรับปรุงซ่อมแซมระบบป้องกันผลกระทบสิ่งแวดล้อมของโรงโม่หินตามระเบียบ ข้อกำหนดของหน่วยงานราชการที่กำหนดไว้อย่างเคร่งครัด  2.1 ให้สร้างอาคารปิดคลุม 3 ด้าน และหลังคาสำหรับเครื่องบดชุดแรก (Primary Crusher) ยังรับหินใหญ่ (Hopper) และตะแกรงร่อนคัดเศษหิน ดิน หวาย (Scalping Screen) พร้อมทั้งติดตั้ง ทั้งต้องติดตั้งเครื่องฉีดสเปรย์น้ำบริเวณปากยังรับหินใหญ่	- โรงโม่หินของโครงการได้มีการปรับปรุงระบบป้องกันผลกระทบสิ่งแวดล้อม ของโรงโม่หินให้เป็นไปตามระเบียบข้อกำหนดของหน่วยงานราชการอย่าง เคร่งครัด ดังนี้  1. ได้มีการสร้างอาคารปิดคลุมทั้ง 3 ด้าน อาคารปิดคลุมยังรับ หินใหญ่ อาคารปิดคลุมตะแกรงร่อนคัดเศษหิน ดิน หวาย พร้อมทั้งติดตั้ง เครื่องฉีดสเปรย์น้ำบริเวณปากยังรับหินใหญ่อังรูปที่ 2-8	-

2.10 ดูแลบำรุงรักษาอาคารและอุปกรณ์ตลอดจนระบบป้องกันผลกระทบสิ่งแวดล้อมตลอดระยะเวลาทำงานอย่างเข้มงวดเพื่อไม่ปล่อยฝุ่นละอองเกินเกณฑ์มาตรฐานตาม ประกาศกระทรวงวิทยาศาสตร์เทคโนโลยีและสิ่งแวดล้อม เรื่อง กำหนดมาตรฐานควบคุมการปล่อยฝุ่นละอองจากโรงโม่บดหรือย่อยหินลงวันที่ 20 ธันวาคม 2539	- ได้มีการบำรุงรักษาอาคารและอุปกรณ์ตลอดจนระบบป้องกันผลกระทบสิ่งแวดล้อมตลอดระยะเวลาทำงานอย่างเข้มงวดเพื่อไม่ปล่อยฝุ่นละอองเกินเกณฑ์มาตรฐานตาม ประกาศกระทรวงวิทยาศาสตร์เทคโนโลยีและสิ่งแวดล้อม เรื่อง กำหนดมาตรฐานควบคุมการปล่อยฝุ่นละอองจากโรงโม่บดหรือย่อยหินดังรูปที่ 2-8 ถึงรูปที่ 2-12	-

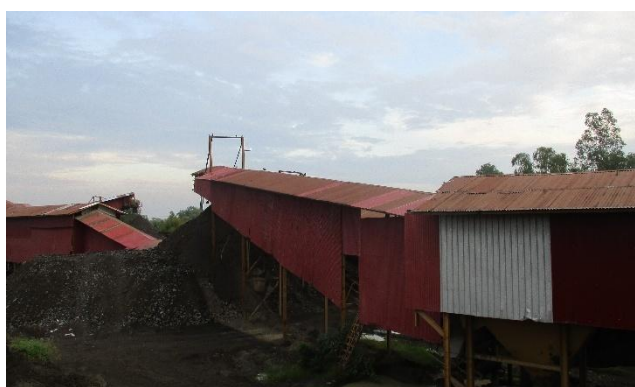
รูปที่ 2-9 การปิดปกคลุมโรงโม่หิน

2.2 เครื่องบดชุดที่ 2 (Secondary Crusher) เครื่องบดชุดที่ 3(Tertiary Crusher) ตะแกรง ร่อนคัดเศษหิน ดิน หวาย และตะแกรงร่อนคัดขนาดหิน จะต้องมีฝารอบหรืออุปกรณ์ปิด คลุม ป้องกันฝุ่น ต้องสร้างอาคารปิดคลุมเครื่องจักรอุปกรณ์ทั้งหมดอย่างมิดชิด	- ได้มีการสร้างอาคารปิดคลุมเครื่องบดชุดที่ 2 เครื่องบดชุดที่ 3และอาคารปิด คลุมเครื่องจักรและอุปกรณ์ทั้งหมดอย่างมิดชิดดังรูปที่ 2-9 และ รูปที่ 2-10	-

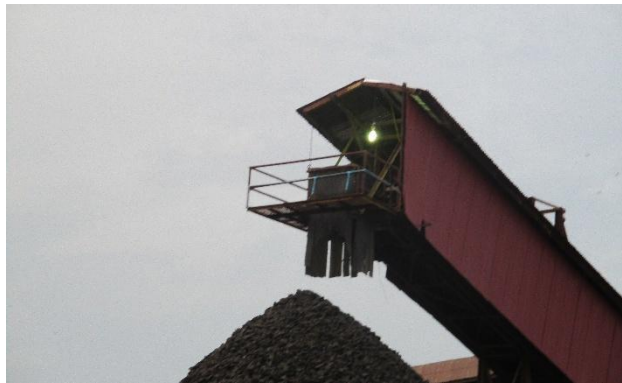
รูปที่ 2-11 การปิดปกคลุมปลายสายพานลำเลียง

2.4 บริเวณปลายสายพานลำเลียงที่เทกองหินคัดขนาดแล้วต้องติดตั้งเครื่องฉีดสเปรย์น้ำหรือเครื่องป้องกันฝุ่นในการเทกองหินคัดขนาดแล้ว	- ได้มีการติดตั้งเครื่องฉีดสเปรย์น้ำ และถูกรอบปลายสายพานลำเลียง เพื่อลดการฟุ้งกระจายจากขั้นตอนการเทกองหินที่คัดขนาดแล้วดังรูปที่ 2-11	-

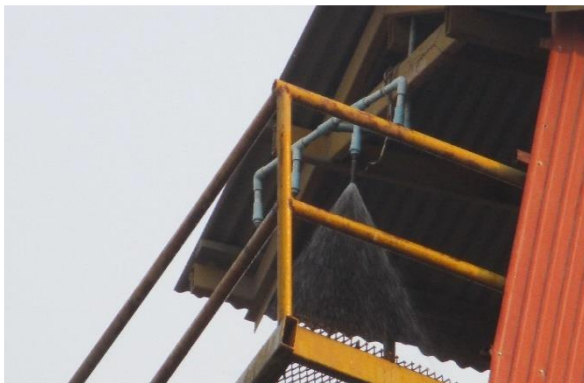
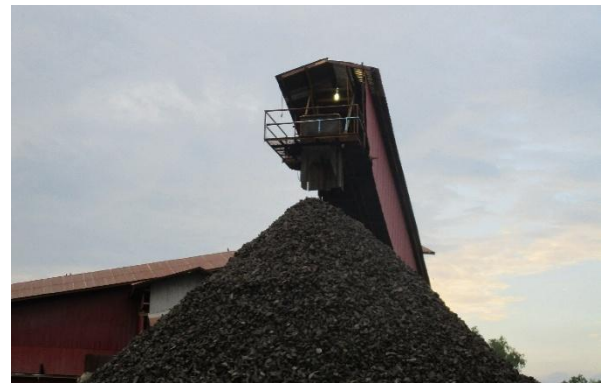
รูปที่ 2-12 ระบบสเปรย์น้ำของโครงการ

เงื่อนไขตามมาตรการ	ผลการปฏิบัติตามมาตรการ	ปัญหา อุปสรรค ที่ไม่สามารถปฏิบัติตาม มาตรการ
2.3 ระบบสายพานลำเลียง ต้องสร้างอุปกรณ์ปิดคลุมโดยตลอดพร้อมทั้งติดตั้งเครื่องฉีดสเปรย์น้ำบริเวณจุดต่างๆ ที่ก่อให้เกิดฝุ่นละอองภายนอกอาคาร	- การสร้างหลังคาปิดคลุมสายพานลำเลียง พร้อมทั้งติดตั้งเครื่องฉีดสเปรย์น้ำบริเวณจุดต่างๆ ที่ก่อให้เกิดฝุ่นละอองภายนอกอาคารดังรูปที่ 2-12	-

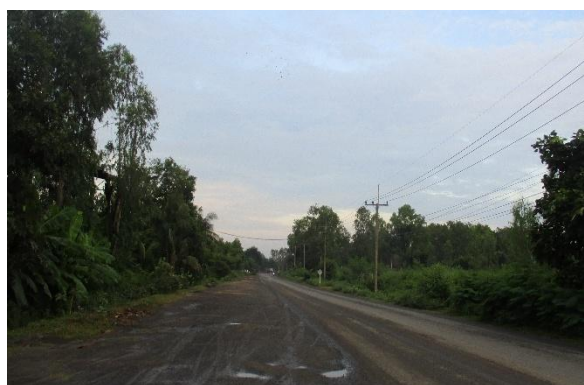
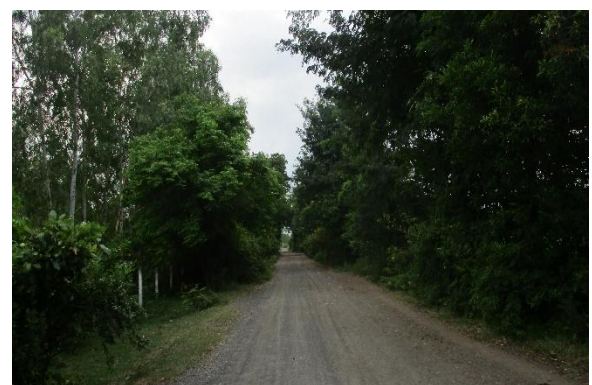
รูปที่ 2-13 เส้นทางขนส่งแร่

2.5 ปรับปรุงเส้นทางลำเลียงหินภายในโรงโม่หินเป็นถนนลาดยาง หรือถนนคอนกรีต	- ได้มีการปรับปรุงเส้นทางลำเลียงแร่ภายในโรงโม่หินเป็นถนนคอนกรีตดังรูปที่ 2-13	-

3. ให้ปรับปรุงซ่อมแซมเส้นทางขนส่งแร่บริเวณที่ชำรุดเสียหายให้แล้วเสร็จก่อนเปิดดำเนินการ เพื่อลดผลกระทบด้านฝุ่นละออง	- โครงการฯ ได้ดำเนินการทำเหมืองได้มีการปรับปรุงซ่อมแซมเส้นทางขนส่งแร่ในบริเวณที่ชำรุดเสียหาย เพื่อลดผลกระทบด้านฝุ่นละอองดังรูป 2-13	-

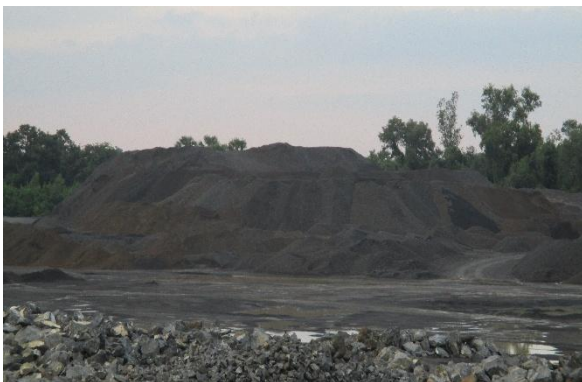
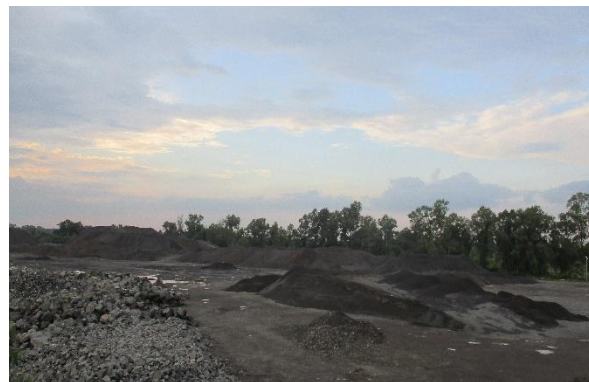
รูปที่ 2-14 ลานกองแร่

2.6 ปรับปรุงพื้นที่เก็บกองหินเป็นลานคอนกรีตหรือหินบดอัดแน่น	- ได้มีการปรับปรุงพื้นที่เก็บกองหินเป็นลานหินบดอัดแน่นดังรูปที่ 2-14	-
2.7 ให้ใช้การฉีดพรมน้ำบริเวณลานเก็บกองหินที่คัดขนาดแล้วและตามเส้นทางขนส่งลำเลียงหิน ในขณะที่เครื่องจักรกลและยานพาหนะทำงานอยู่ เพื่อป้องกันการฟุ้งกระจายของฝุ่นพร้อมทั้งมีการทำความสะอาดเก็บกวาดฝุ่นละอองที่ตกค้างสะสมบริเวณพื้นที่โรงโม่หิน และเส้นทางลำเลียงขนส่งหิน อย่างน้อยสัปดาห์ละ 1 ครั้ง	- ทางโครงการได้มีมาตรการลดผลกระทบด้านฝุ่นละอองของโครงการโดยการฉีดพรมน้ำบริเวณลานกองแร่ และเส้นทางขนส่งแร่ภายในบริเวณโรงโม่หินตามความเหมาะสมของสภาพภูมิอากาศ เพื่อป้องกันการฟุ้งกระจายของฝุ่นละอองดังรูปที่ 2-14 และ 2-15	-

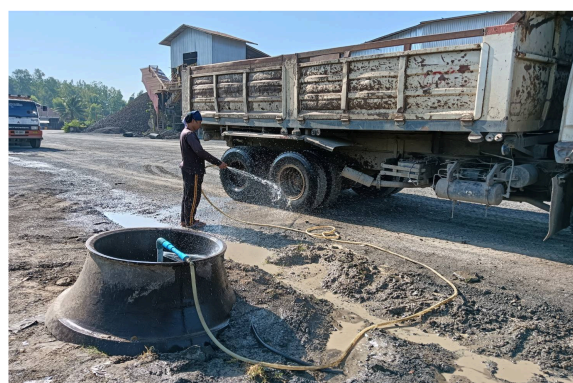
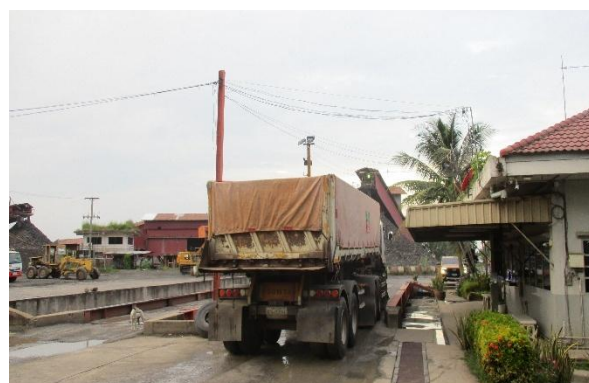
รูปที่ 2-16 พื้นที่สำหรับล้างล้อ

2.8 มีระบบลานล้างล้อรถยนต์ที่มีประสิทธิภาพและทำการล้างล้อรถบรรทุกหินก่อนออกนอกโรงโม่หิน	- โครงการฯ จัดเตรียมลานล้างล้อสำหรับล้างล้อรถบรรทุกพร้อมทั้งควบคุมให้รถบรรทุกแร่ของโครงการล้างล้อก่อนออกนอกพื้นที่โรงโม่หินทุกครั้งดังรูปที่ 2-16	-

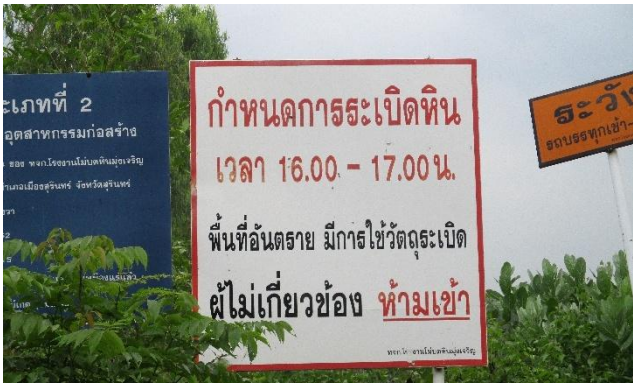
รูปที่ 2-18 ป้ายแสดงเวลาการระบุดินของโครงการฯ

2. จัดทำป้ายเตือน “อันตรายจากการระเบิด” พร้อมทั้งระบุช่วงเวลาที่จะทำการระเบิด ติดตั้งไว้ริมเส้นทางใกล้เคียงพื้นที่โครงการและตามแนวเขตพื้นที่โครงการ บริเวณที่สามารถมองเห็นได้อย่างชัดเจน	- โครงการฯ ได้จัดทำและติดตั้งป้ายเตือน “อันตรายจากการระเบิด” พร้อมทั้งระบุช่วงเวลาที่จะทำการระเบิด โดยได้มีการติดตั้งไว้ด้านหน้าพื้นที่ประทานบัตรในบริเวณที่สามารถมองเห็นได้อย่างชัดเจน ดังรูปที่ 2-18	-

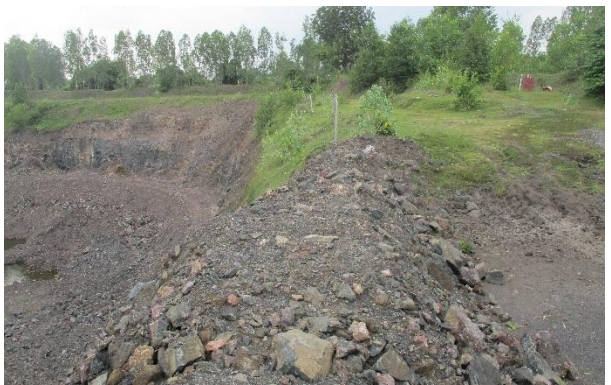
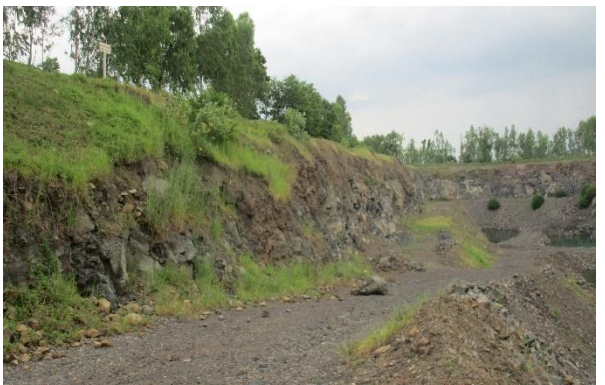
รูปที่ 2-19 ค้นดินในบริเวณพื้นที่โครงการฯ

1.4 อุทกวิทยาและคุณภาพน้ำ - จัดทำบ่อดักตะกอน จำนวน 1 บ่อ บริเวณหมายเลข บ ขนาดความกว้าง 20 เมตร ความยาว 35 เมตร และความลึก 2 เมตร และสร้างคันดินอัดแน่นและคุ้ระบายน้ำ โดยกำหนดให้สร้างคันทำนบดินอัดแน่นและคุ้ระบายน้ำ โดยกำหนดให้สร้างคันทำนบดินมีรูปหน้าตัดเป็นสี่เหลี่ยมคางหมูขนาดด้านบนกว้างประมาณ 2 เมตร และคุ้ระบายน้ำที่มีขนาดกว้างด้านล่างกว้างประมาณ 6 เมตร สูง 2 เมตร และคุ้ระบายน้ำที่มีขนาดกว้างด้านบนประมาณ 3 เมตร ความกว้างท้องร่องประมาณ 1 เมตรและลึก 1 เมตร ให้แล้วเสร็จก่อนเปิดหน้าเหมือง	- โครงการฯ ได้ดำเนินการสร้างบ่อดักตะกอนจำนวน 1 บ่อดังรูปที่ 2-6 พร้อมทั้งสร้างคันทำนบดินและคุ้ระบายน้ำ ให้มีขนาดเป็นไปตามแผนผังโครงการกำหนด ดังรูปที่ 2-19 และรูปที่ 2-20	-
